## RAPORT DE INVESTIGARE

privind incidentul feroviar produs la data de 29.05.2022 ora 09:25, pe raza de activitate a Sucursalei Regionale CF Timișoara, secția de circulație Caransebeș – Orșova (linie simplă, electrificată), între halta de mișcare Teregova și stația CFR Armeniș, prin lovirea inductorului de cale de 1000/2000Hz aferent semnalului prevestitor PrX al stației CFR Armeniș, de către locomotiva LE-MA 027 ce remorca trenul de marfă nr.56718

*EDIȚIE finală*  
*10 octombrie 2022*

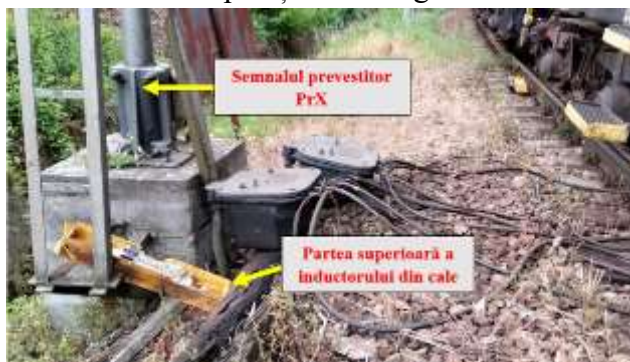
**Foto nr.1**

Mecanicul de locomotivă ajutor a coborât să verifice cauza zgomotului și a constatat următoarele:  
-partea superioară a inductorului de cale poziționată lângă scara semnalului PrX (*Foto nr.1*),

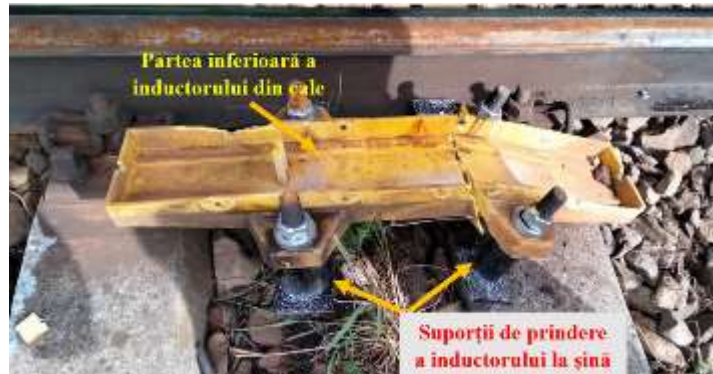
*Foto nr.2*

separată de partea inferioară care se afla prinsă la șină și ruptă în două (*Foto nr.2*)

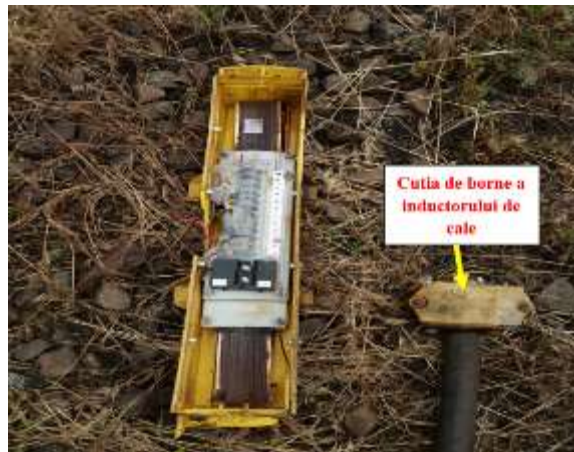
*Foto nr.3*

-cutia de borne ruptă și separată de corpul inductorului (*Foto nr.3*).

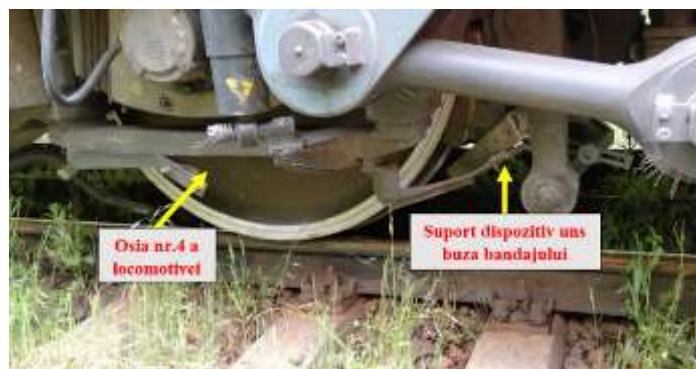
*Foto nr.4*

-la locomotivă suportul de ungere bandaj la osia 4 constructivă a locomotivei partea dreaptă era deformată (*Foto nr.4*).

În urma acestui contact partea superioară a inductorului a lovit și deformat suportul dispozitivului de uns buza bandajului de la osia 4 constructivă a locomotivei.

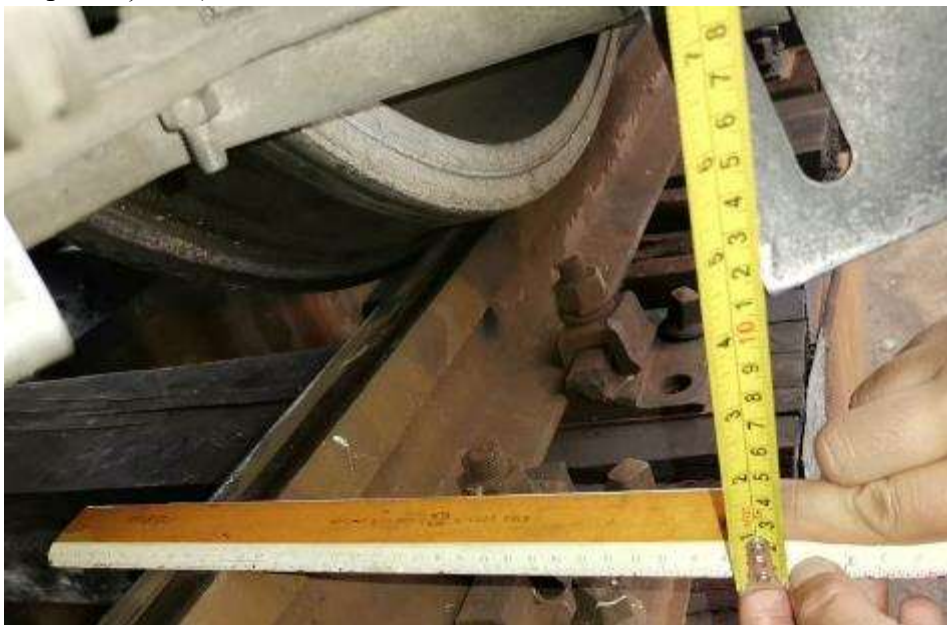
**Foto nr.5**

- Protecția frontală din spatele inductorului de pe locomotivă, îndoit și situat la o distanță de 110mm, față de ciuperca șinei (**Foto nr.5**),

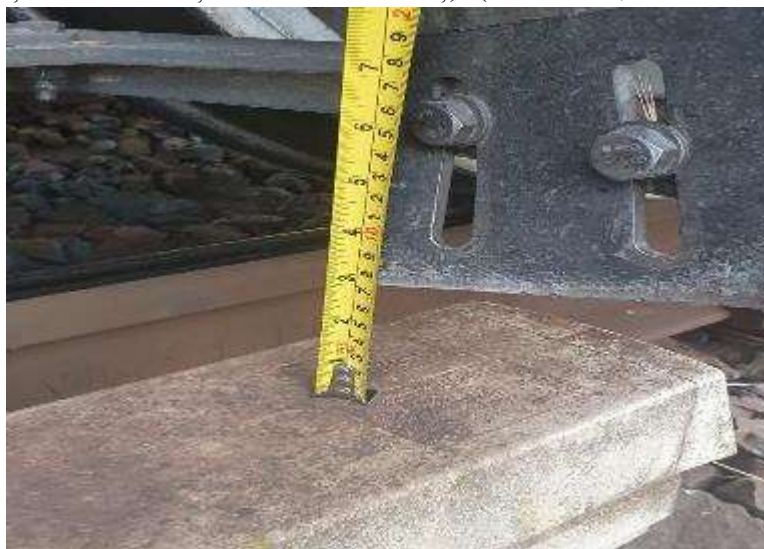
**Foto nr.6**

- și la o distanță de 75mm față de partea superioară a unui inductor de cale (inductorul de cale aferent semnalului de ieșire X5 din stația CFR Caransebeș), (**Foto nr.6**)

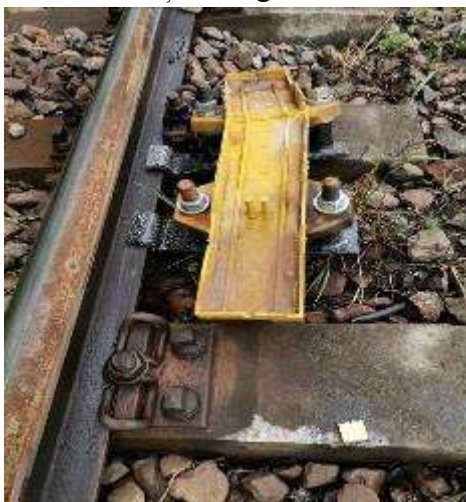
*Foto nr.7*

*nr.7*), s-a produs lovirea și deteriorarea inductorului de cale de către protecția frontală din spatele inductorului de pe locomotivă post conducere II.
