RAPORT DE INVESTIGARE

privind incidentul feroviar produs la data de 05.05.2022, pe raza de activitate a Sucursalei Regionale CF Timișoara, secția de remorcare Lugoj - Caransebeș în circulația trenului de călători nr.IR73, prin depășirea vitezei maxime admise de linie, impusă conform BAR, între km 493+600 și km 499+800

Ediția finală
26 octombrie 2022

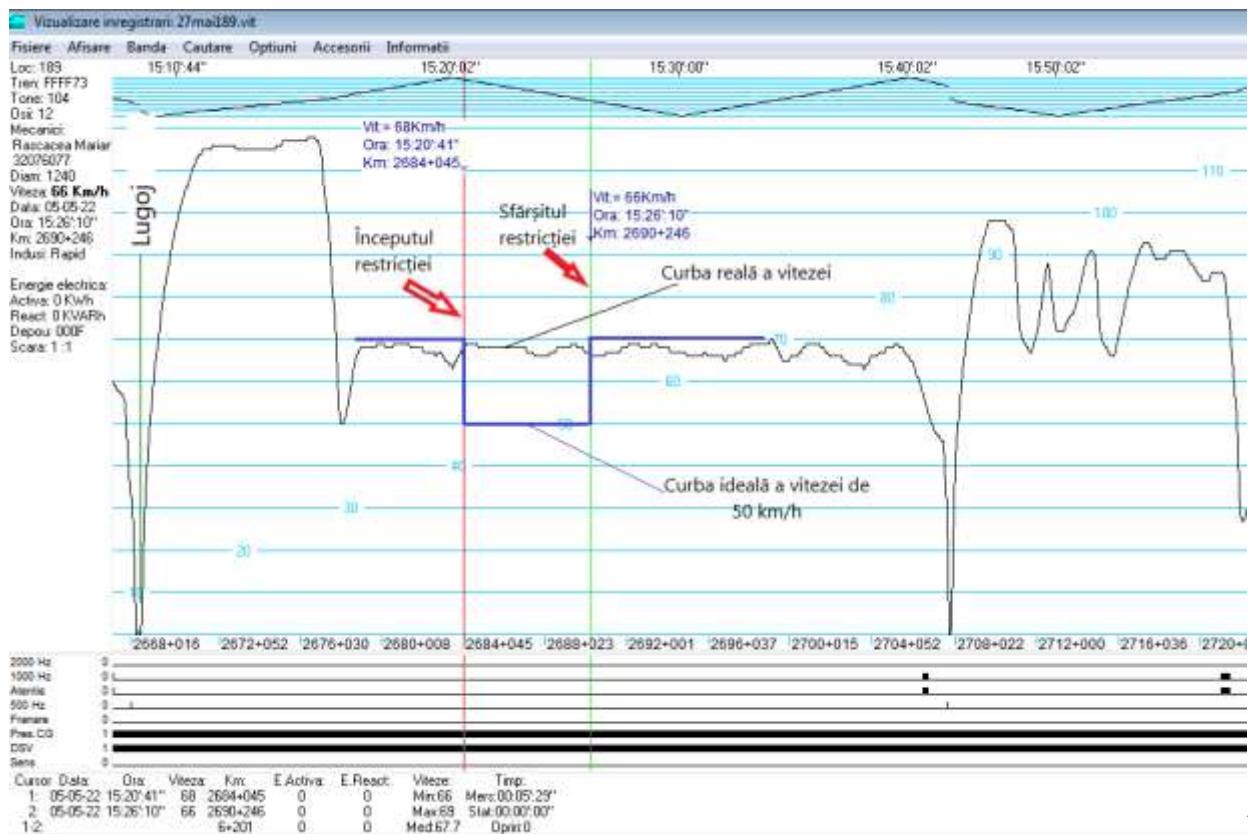
Fig.3

Imagine a benzii de vitezometru

Din analiza datelor care au fost descărcate din memoria instalației de vitezometru tip IVMS la locomotiva EA 189 ce a remorcat trenul nr.73 au fost constatate următoarele: de la km 499+800 la km 493+600, trenul a circulat cu viteze cuprinse între 66 km/h și 69 km/h față de viteza maximă admisă de linie de 50 km/h, impusă conform Buletin Avizare Restricției de viteză din decada 01-10.05.2022, poziția 201.
