RAPORT DE INVESTIGARE

privind incidentul feroviar produs la data de 22.07.2022 ora 18:10 pe raza de activitate a **Sucursalei Regionale CF Galați** pe secția de circulație Buzău – Adjud (linie dublă, electrificată), între stația CFR Adjud și halta de mișcare Pufești la km 241+000, prin agățarea firului de contact de către un sistem de asigurare și sigilare al unui capac de domă aflat pe poziția „deschis” de la al 13-lea vagon din componerea trenului de marfă nr.67010 (aparținând operatorului de transport feroviar Unicom Tranzit SA)

*Ediție finală
02 noiembrie 2022*

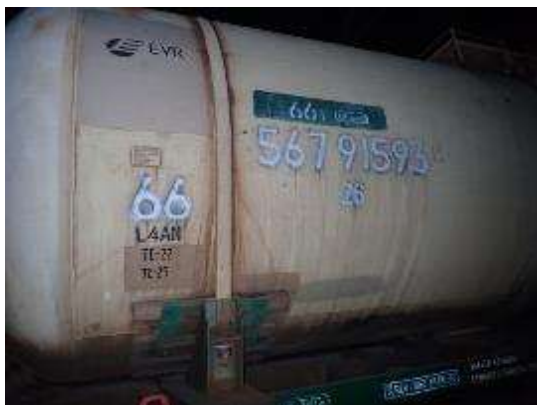
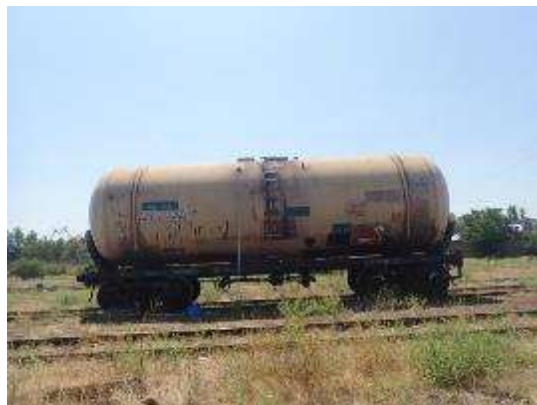
Foto nr.1

Vagonul nr.56791593 (*Foto nr.1, Foto nr.2*) este de proveniență din UCRAINA, este de tip CSI transpus - seria Z având:

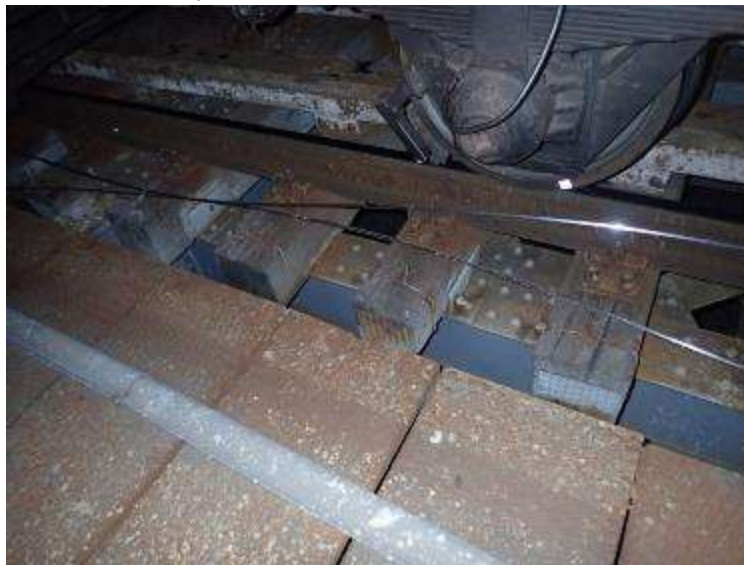
Foto nr.3

- între SM 259 și SM 269 firul de contact pe o lungime de 200 metri, era rupt în mai multe bucăți, deformat fără posibilitatea de refolosire și căzut la sol; (***Foto nr.3***)

- înlocuirea, înnădirea și tensionarea firului de contact;
- înlocuirea izolatoarelor ceramici spărți;
- înlocuirea contrafișei deformată;
- înlocuirea legăturilor electrice deteriorate;
- montarea pendulelor articulate;
- reglarea gabaritului firului de contact.

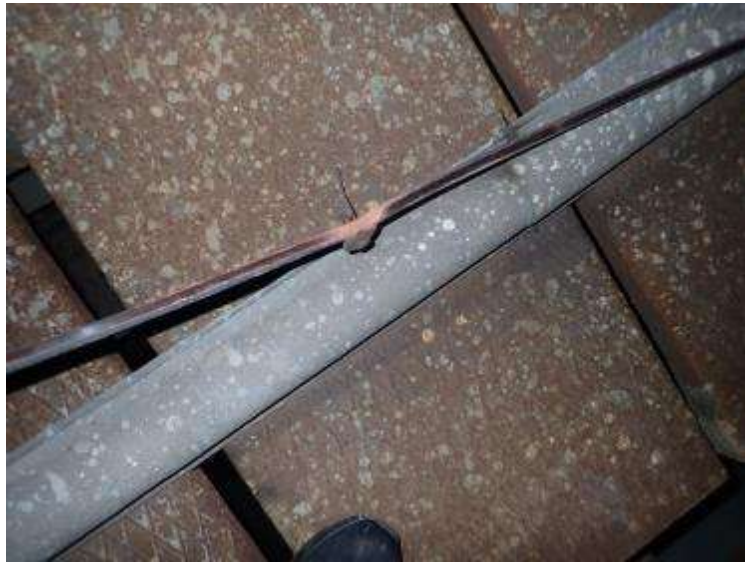
Foto nr.4

- la SM 259, SM 263 și SM 265 izolatorii ceramici tip D, ai fixatorilor izolați, rețezați, smulși de pe firul de contact și căzuți la sol; (***Foto nr.4***)

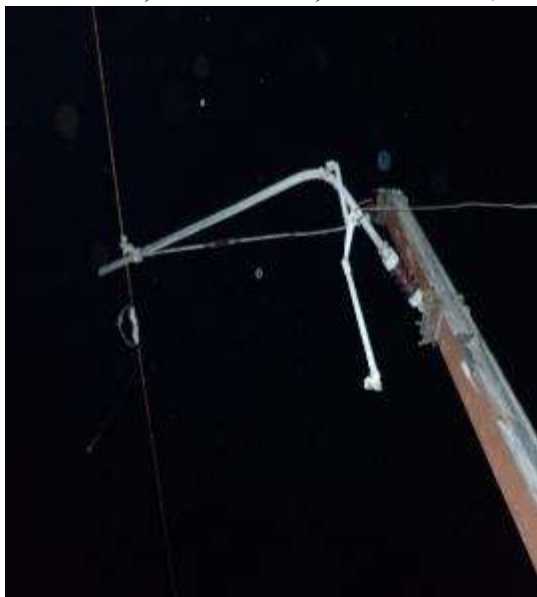
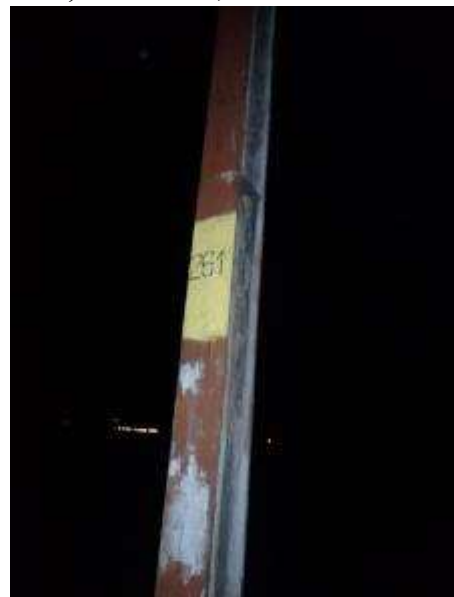
Foto nr.5

- la SM 261 contrafișa era lovită și deformată; (*Foto nr.5 și Foto nr.6*)

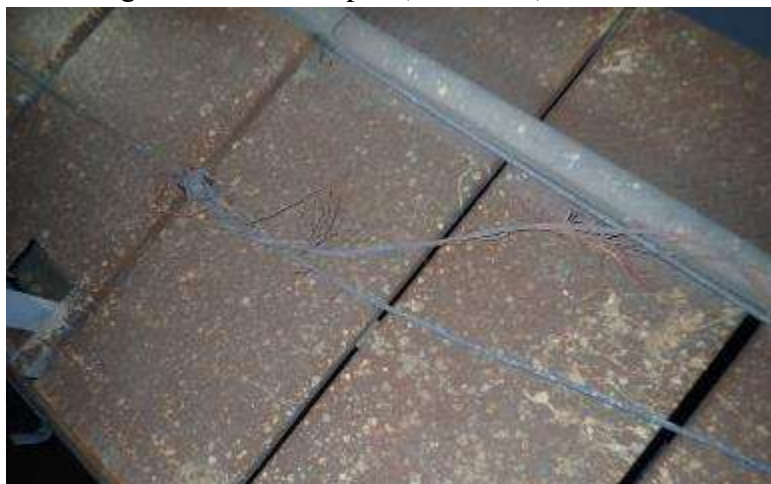
Foto nr.7

- toate pendulele articulate dintre SM 259 și SM 269 erau smulse de pe cablul purtător și de pe firul de contact;
- doua legături electrice longitudinale erau rupte; (*Foto nr.7*)

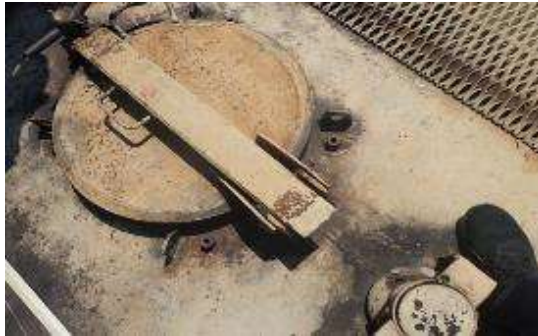
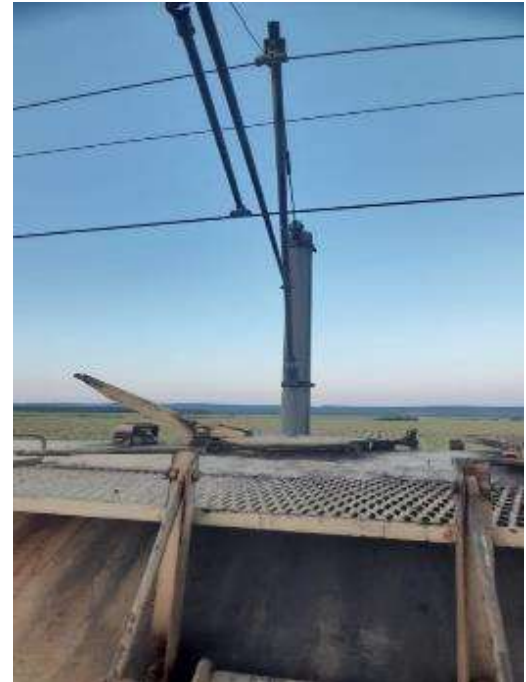
Foto nr.10

- tot sistemul de asigurare al capacului domei era complet și funcțional;
- poziția sistemului de asigurare, la momentul producerii incidentului, a fost cu piulița fluture în față și balamaua suportului în spate, față de sensul de mers al trenului; (**Foto nr.10 și Foto nr.13**)

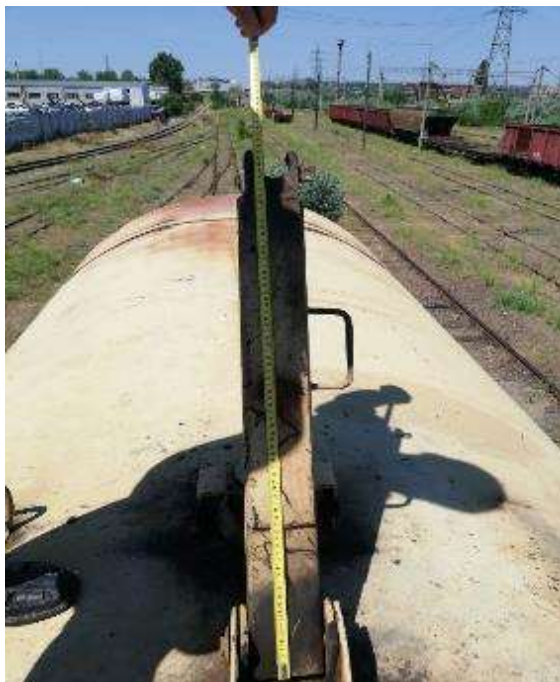
Foto nr.12

- lungimea suportului de asigurare a capacului domei avea valoarea de 770 mm; (**Foto nr.12**)
- în urma măsurărilor efectuate s-a constatat că partea superioară a suportului de asigurare a capacului domei, în poziția rabatat, **se afla la o înălțime de 5090 mm față de nivelul superior al ciupercii șinei.**
