RAPORT DE INVESTIGARE

al incidentului feroviar produs pe raza de activitate a Sucursalei Regionale de Căi Ferate Cluj la data de 04.10.2022, ora 10:20, în circulația trenului de călători Regio Expres nr.10503, aparținând SC Interregional Călători, prin depășirea semnalului luminos de ieșire X1 (care afișa indicația de culoare roșie) și talonarea macazului nr.10 din halta de mișcare Tunel

*Raport Final
5 decembrie 2022*

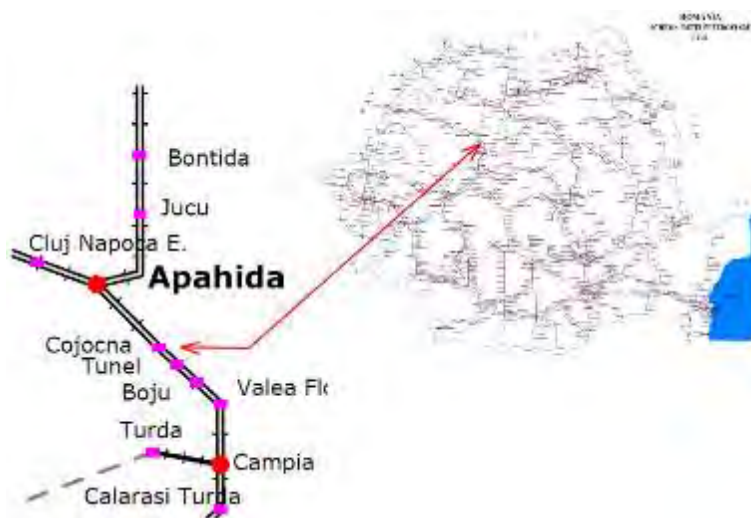
Imaginea nr.1 – Locul producerii incidentului

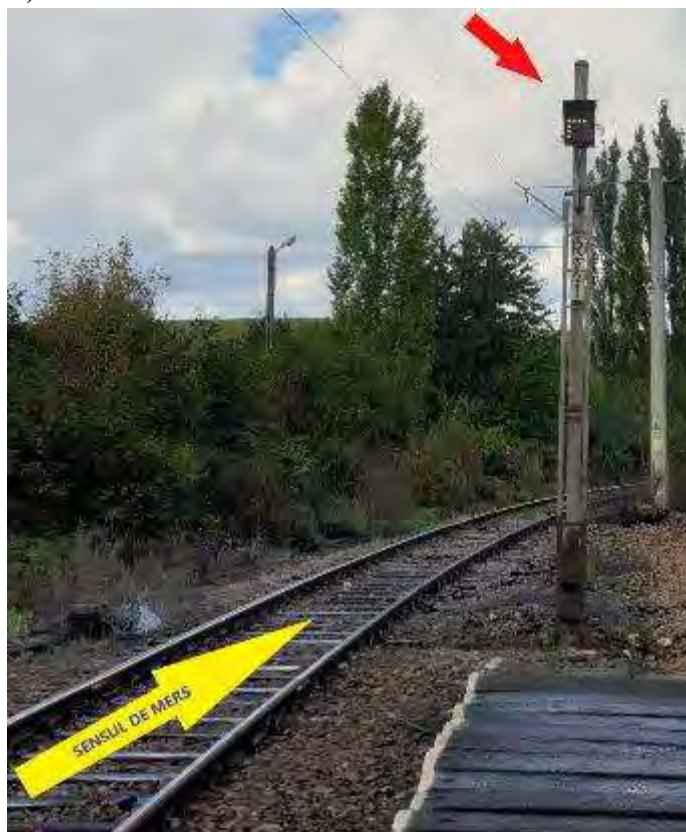
Imaginea nr.2- semnalul repetitor RX1 al semnalului luminos de ieșire X1, avea indicația *Semnalul următor este „pe oprire”*

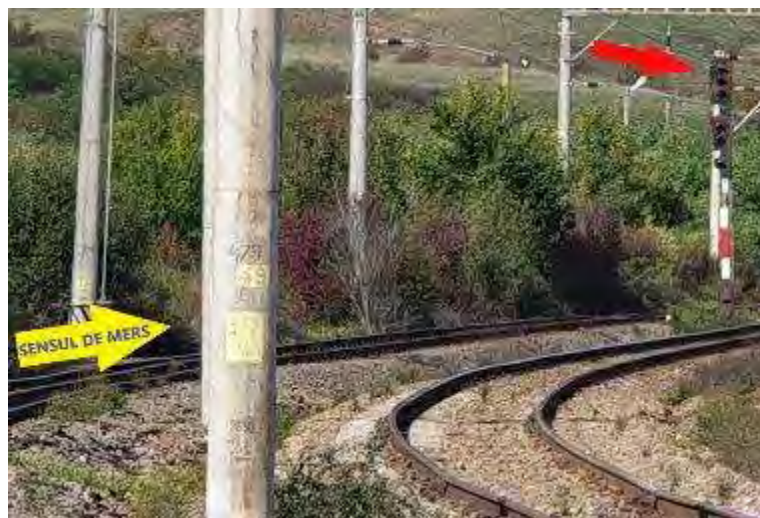
Imaginea nr.3 - semnalul luminos de ieșire X1 avea lumina de culoare roșie aprinsă

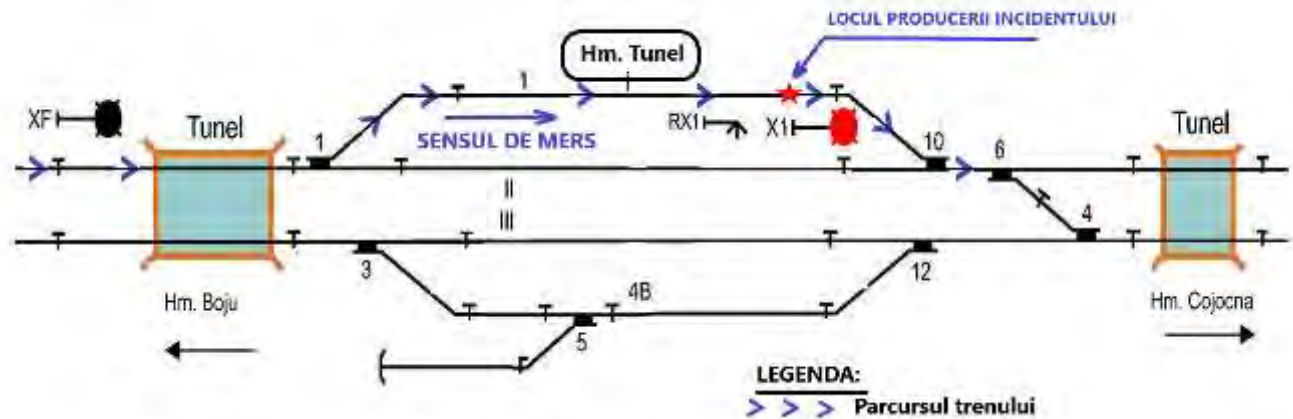
După ce a intrat pe linia nr.1, trenul a trecut pe lângă semnalul repetitor RX1 care avea indicația *semnalul următor este pe oprire* și apoi, din cauză că mecanicul a luat măsuri de oprire cu întârziere, trenul nu a putut opri în fața semnalului luminos de ieșire X1 cu lumină roșie, pe care l-a depășit, după care s-a oprit peste schimbătorul de cale nr.10 pe care l-a talonat pe la călcâiul macazului.

Imaginea nr.4 – Schița depășirii semnalului X1
