## RAPORT DE INVESTIGARE

privind incidentul feroviar produs în circulația trenului de călători nr.9016, la data de 18.11.2022 ora 15:10 pe raza de activitate a **Sucursalei Regionale CF București**, pe secția de circulație Videle – București Nord (linie dublă, electrificată), între stațiile CFR Chiajna și Grădinari

*Ediție finală  
08 iunie 2023*

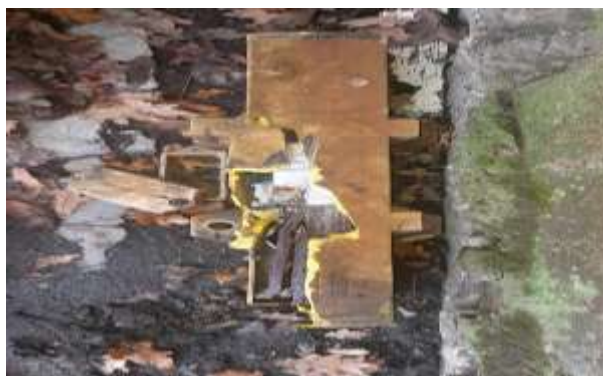
Foto nr.1

**1. Inductor de 1000/2000 Hz aferent semnalului de ieșire XIV al stației CFR Grădinari, având seria 100084;**

La verificare s-a constatat că acesta prezenta cutia de borne spartă, iar carcasa era spartă și miezul de ferită deteriorat.

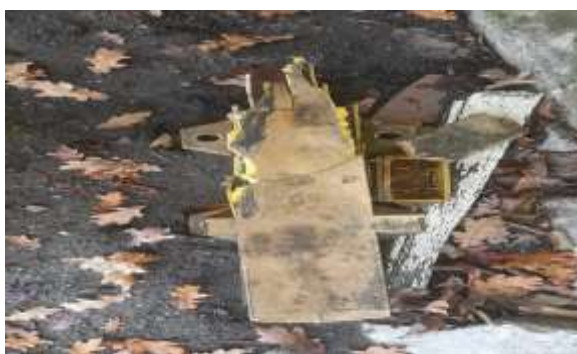
Foto nr.2

**2. Inductor de 500Hz aferent semnalului de ieșire XIV al stației CFR Grădinari, având seria 194328;**

La verificare s-a constatat că acesta prezenta cutia de borne spartă, iar carcasa era spartă și miezul de ferită deteriorat.

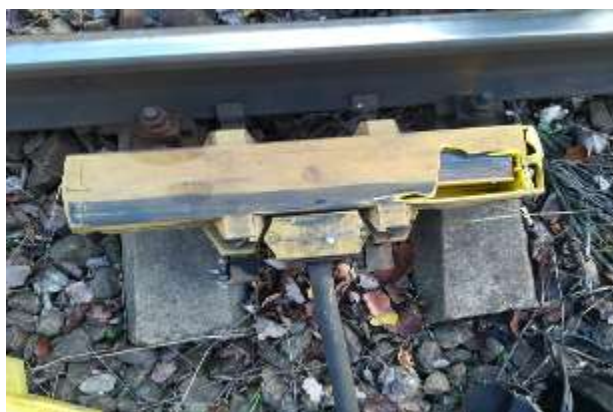
Foto nr.3

**3.Inductor de 1000/2000Hz aferent semnalului prevestitor PrXF al stației CFR Grădinari având seria 400058 ;**

La verificare s-a constatat că acesta prezenta cutia de borne era spartă la un capăt, iar carcasa era spartă și o parte din carcasă era lipsă.

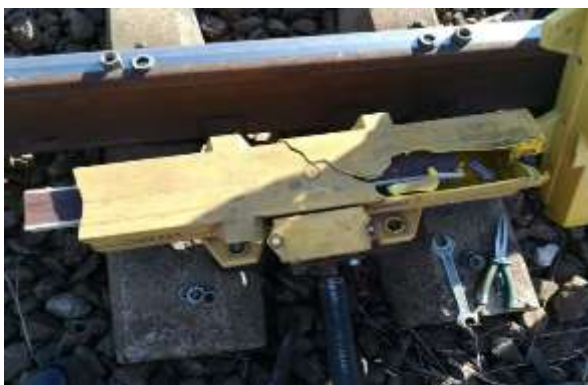
*Foto nr.4*

**4.Inductor de 500 Hz aferent semnalului prevestitor PrXF al stației CFR Grădinari având seria 198183;**

La verificare s-a constatat că acesta avea cutia de borne spartă la un capăt, iar carcasa era spartă la ambele capete și o parte din carcasă era lipsă.

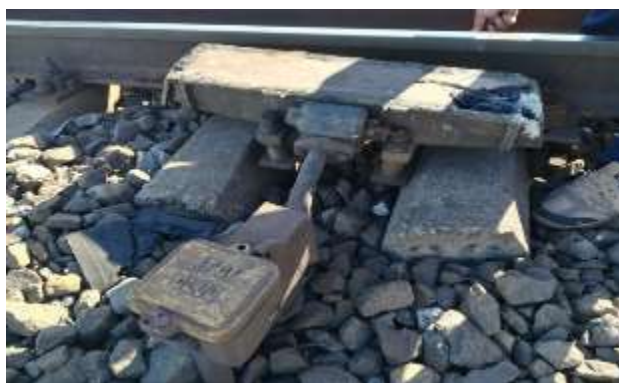
*Foto nr.5*

**5.Inductor de 1000/2000 Hz aferent semnalului BL211 Grădinari-Chiajna, din aluminiu, fără serie;**

La verificare s-a constatat că acesta prezenta carcasa spartă și o parte lipsă la unul din capete.

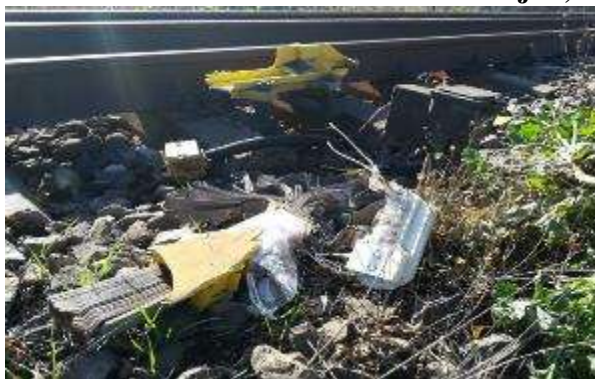
*Foto nr.6*

**6.Inductor de 500Hz aferent semnalului BL211 Grădinari-Chiajna, având seria 1000100098**

La verificare s-a constatat că acesta era complet distrus.

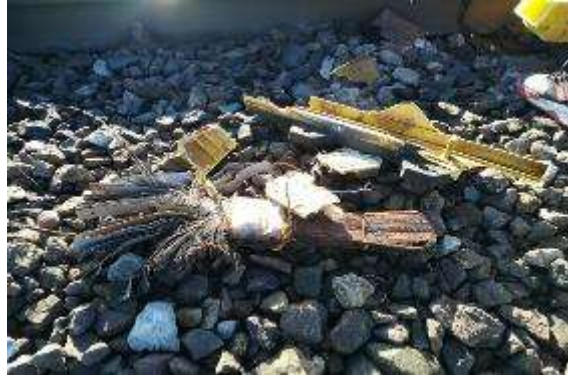
*Foto nr.7*

**7.Inductor de 1000/2000 Hz aferent semnalului BL 29 Grădinari-Chiajna, având seria 180018;**

La verificare s-a constatat că acesta era complet distrus.

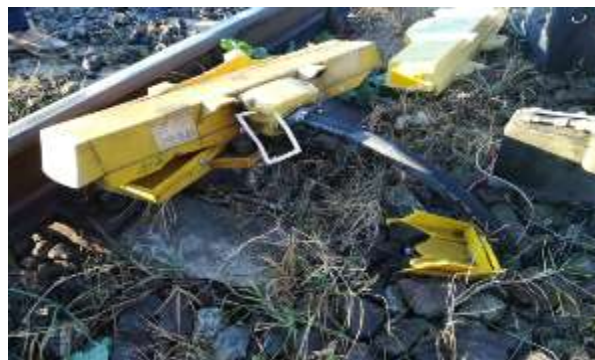
*Foto nr.8*

**8.Inductor de 500Hz aferent semnalului BL29 Grădinari-Chiajna, având seria 100131**

La verificare s-a constatat că acesta prezenta carcasa spartă, suportul de prindere fiind deteriorat.

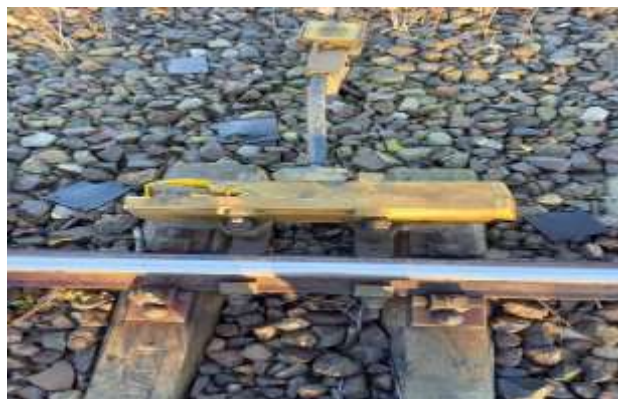
*Foto nr.9*

**9.Inductor de 1000/2000 Hz aferent semnalului BL27 Grădinari-Chiajna, având seria 0840400005;**

La verificare s-a constatat că acesta prezenta carcasa spartă și miezul de ferită deteriorat la unul din capete.

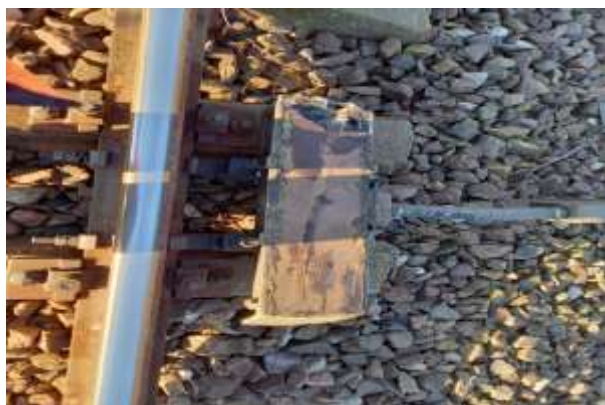
*Foto nr.10*

**10.Inductor de 500Hz aferent semnalului BL27 Grădinari-Chiajna, din aluminiu, având seria 53/90;**

La verificare s-a constatat că acesta prezenta carcasa spartă la unul din capete cu părți din aceasta lipsă.

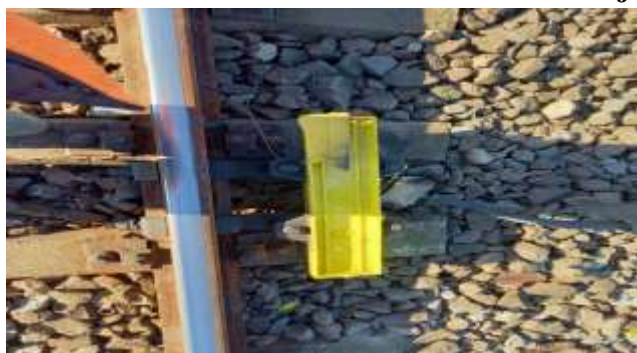
*(Foto nr.11*

**11.Inductor de 1000/2000 Hz aferent semnalului BL 25 Grădinari-Chiajna, având seria 400072/19;**

La verificare s-a constatat că acesta era complet distrus.

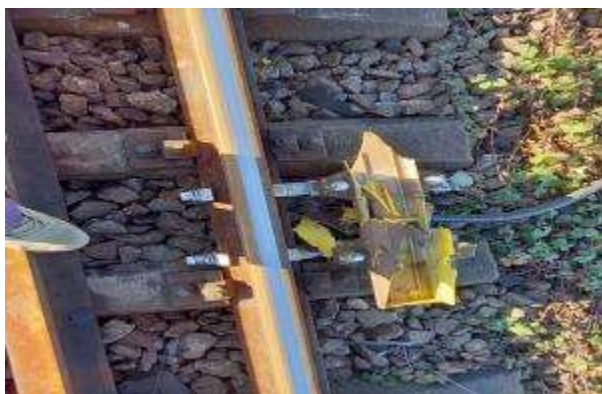
*Foto nr.12*

**12.Inductor de 500Hz aferent semnalului BL25 Gradinari-Chiajna, cu seria 193016**

La verificare s-a constatat că acesta era complet distrus.

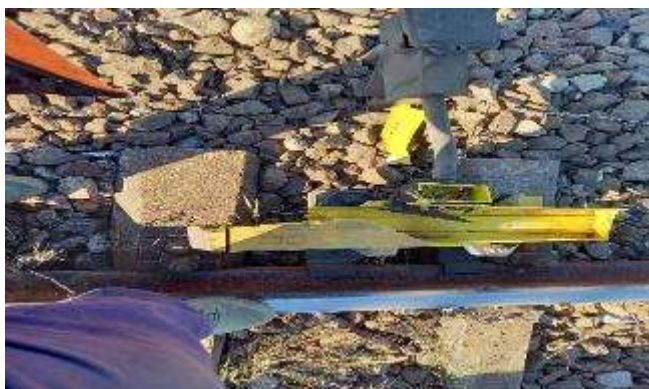
*Foto nr.13*

**13.Inductor de 1000/2000 Hz aferent semnalului BL 23 Grădinari-Chiajna, având seria 0890400072;**

La verificare s-a constatat ca acesta era complet distrus.

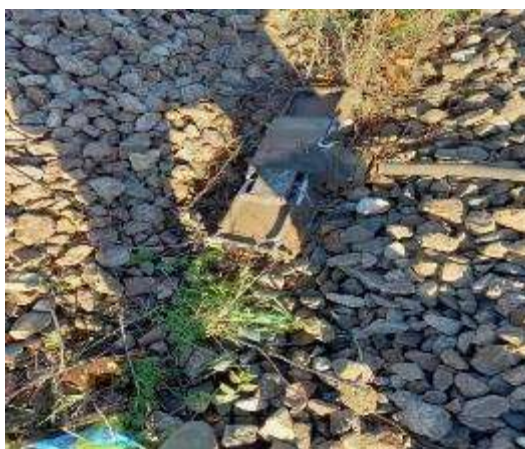
*Foto nr.14*

**14.Inductor de 500Hz aferent semnalului BL23 Grădinari-Chiajna, din aluminiu, având seria 508/92;**

La verificare s-a constatat că sistemul de prindere al carcasei și carcasa erau deteriorate.

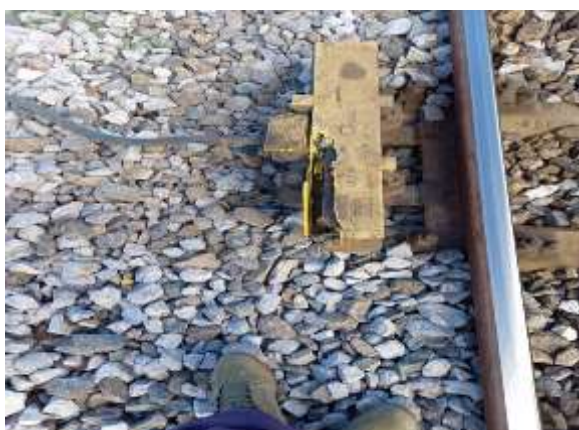
*Foto nr.15*

**15.Inductor de 1000/2000 Hz aferent semnalului BL21 Grădinari-Chiajna, având seria 0300400065;**

La verificare s-a constatat că carcasa era spartă și lipsea o parte din aceasta, iar miezul de ferită era lovit.

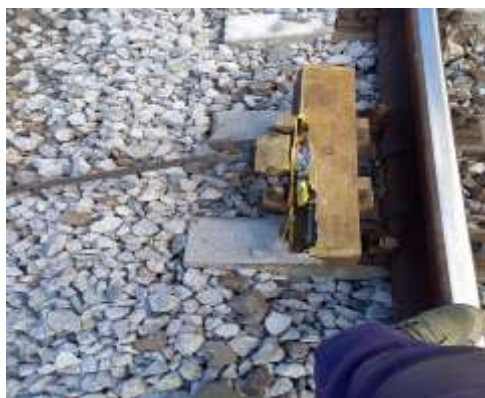
*Foto nr.16*

**16.Inductor de 500Hz aferent semnalului BL21 Grădinari-Chiajna, având seria 0300100090;**

La verificare s-a constatat că, carcasa era spartă.

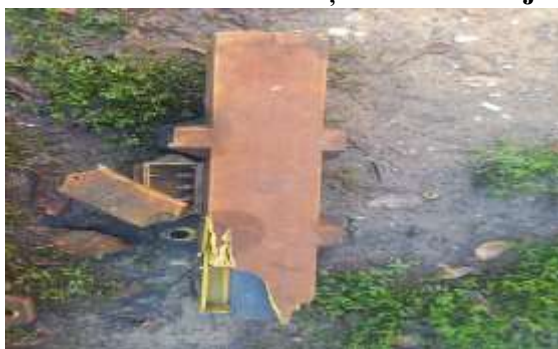
*Foto nr.17*

**17. Inductor de 1000/2000 Hz aferent semnalului de ieșire XIII Chiajna, având seria 0800400036;**

La verificare s-a constatat că carcasa era spartă la unul din capete și lipsea o bucată din aceasta.

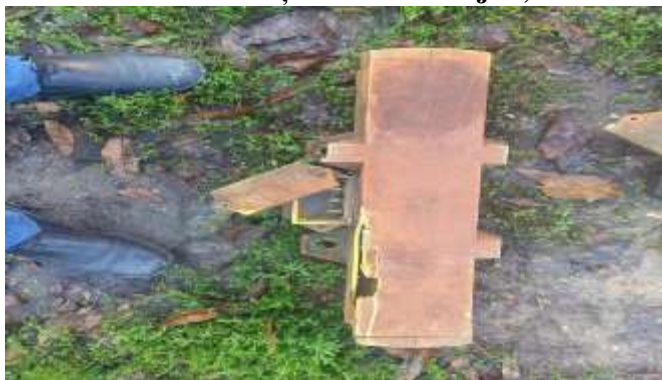
*Foto nr.18*

**18. Inductor de 500Hz aferent semnalului de ieșire XIII Chiajna, având seria 0800100078;**

La verificare s-a constatat carcasa era spartă și lipsea o bucată din aceasta.

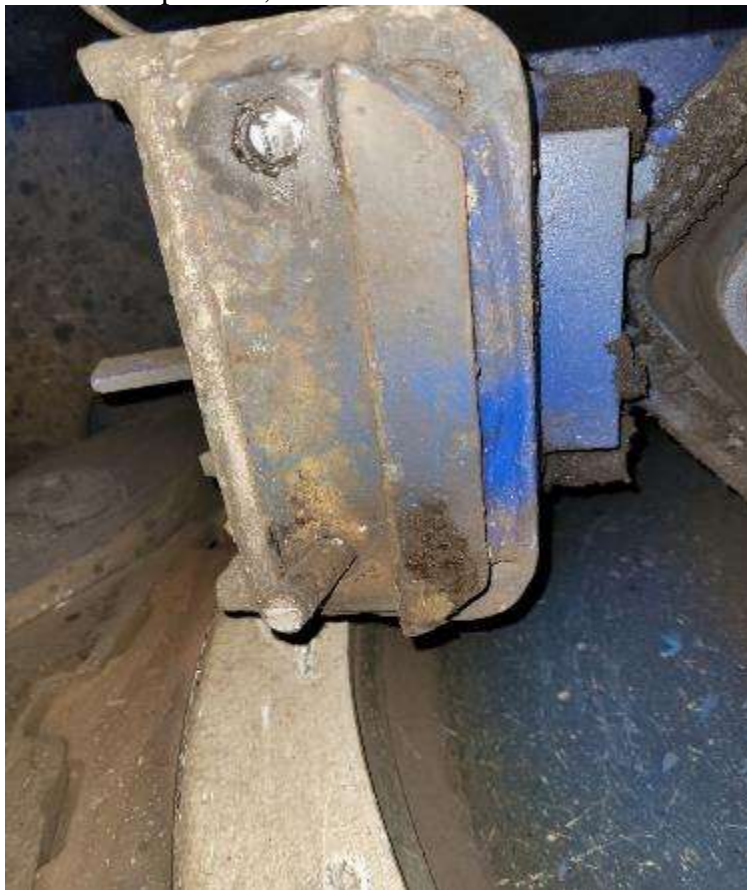
*Foto nr.19*

- amortizorul vertical corespunzător osiei 6 era rupt la partea superioară a tijei cu ruptură nouă sută la sută;
- inductorul era spart, iar distanța de la placa de gardă la suportul de fixare era între 100 și 120 mm cu mențiunea că prezentau urme de deformare urmare lovirii inductorului.

- cele doua șuruburi de fixare a capatului dinspre osia 5, a legaturii de garda osia 6 stanga, prezinta sectiunea de rupere 100 % noua, unul fiind rupt din interiorul gaurii filetate din suportul legaturii de garda de pe locomotiva, cel de-al doilea fiind rupt dintr-o sectiune aflata la o distanta de aproximativ 40 mm fata de suprafata de fixare a suportului;

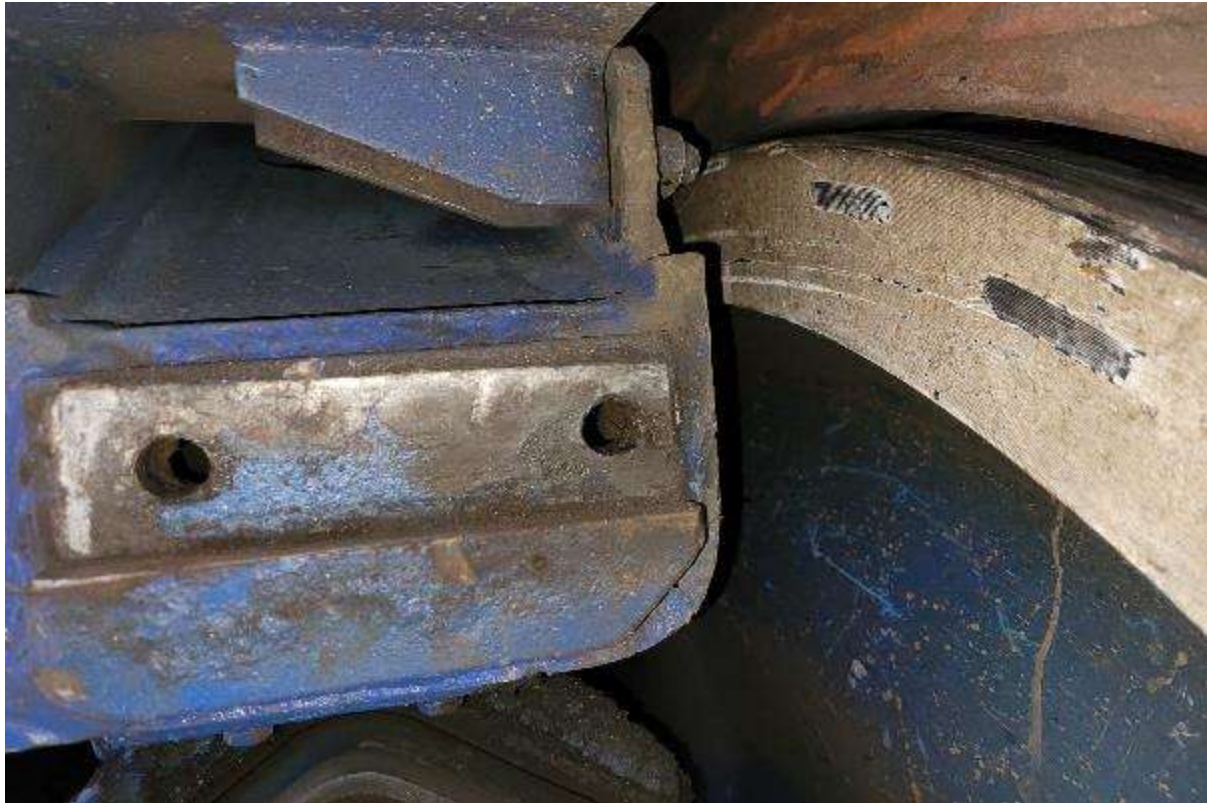
*Foto nr.20*

De asemenea, cu ocazia investigării, s-a mai constatat ca suportul legăturii de garda de pe locomotiva (pintenul) osia 6 partea stanga, spre postul 2, prezinta portiuni cu luciu metalic, lucru care indica ca intre acesta si legatura de garda a avut loc o miscare relativa.

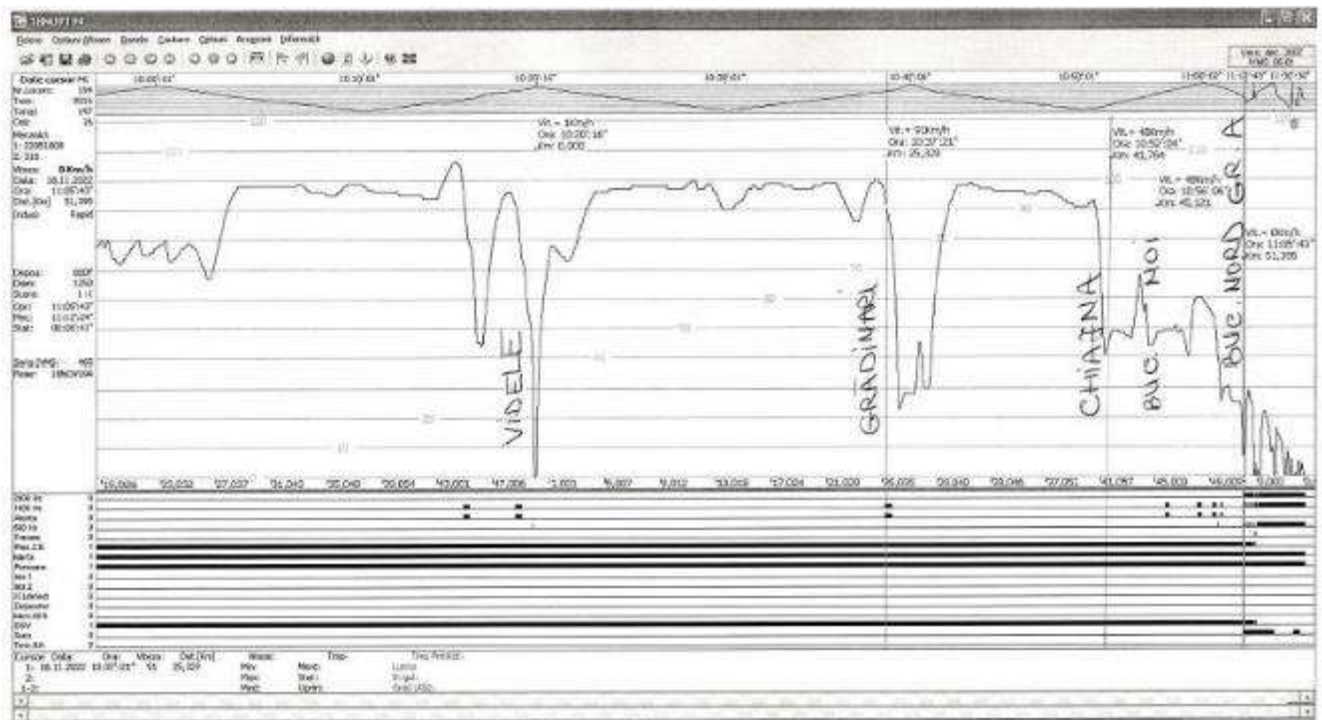
Din examinarea diagramei instalației de măsură și înregistrare a vitezei cu memorie nevolatilă tip IVMS, montată pe locomotiva EA 194 (*Fig. nr.1*), pentru data de 18.11.2022, pe distanța Roșiori Nord – București Nord, au reieșit următoarele:

- în circulația trenului de călători nr.9016 s-au respectat vitezele maxime de circulație a liniei prevăzute în livretul de mers precum și cele prevăzute de limitările de viteză semnalizate pe teren;
- trenul de călători nr.9016 a plecat din stația CFR Roșiori Nord la ora 09.34' și a circulat până la stația CFR Videle unde a oprit la ora 10.19';
- din stația CFR Videle, trenul 9016 a plecat la ora 10.20' și a circulat până la stația CFR București Nord GR. A, unde a oprit la ora 11.06';
- între orele 11.06' – 11.12'30", a staționat. În staționare a fost schimbat sensul de mers și a fost izolată instalația INDUSI a locomotivei.

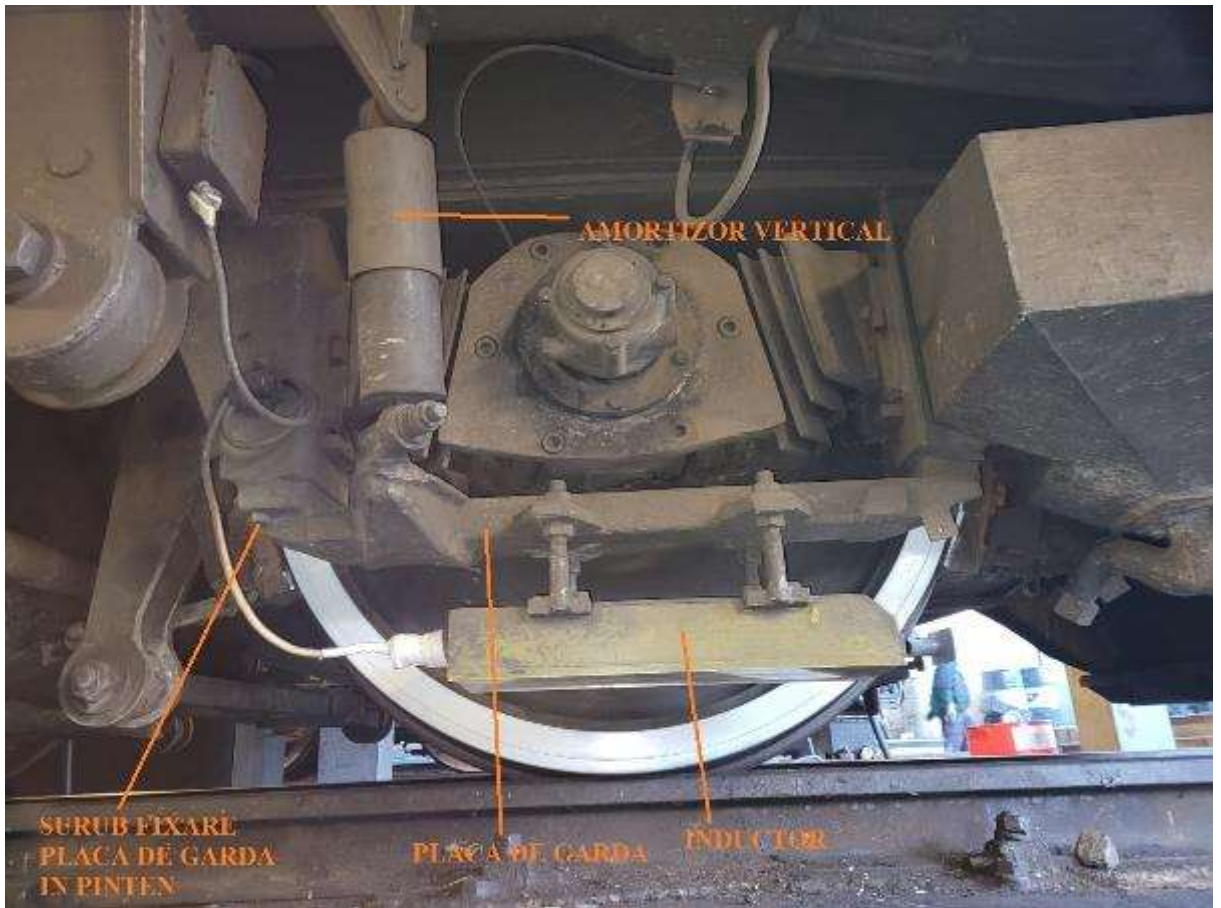
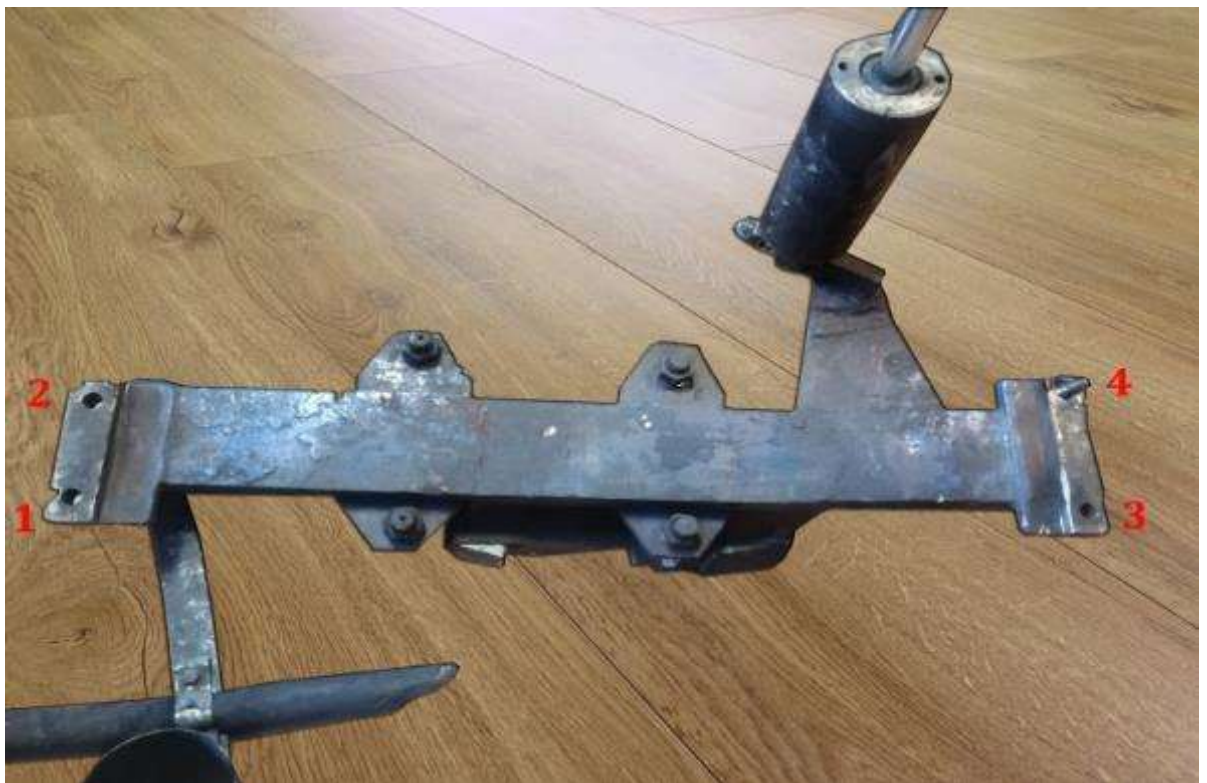
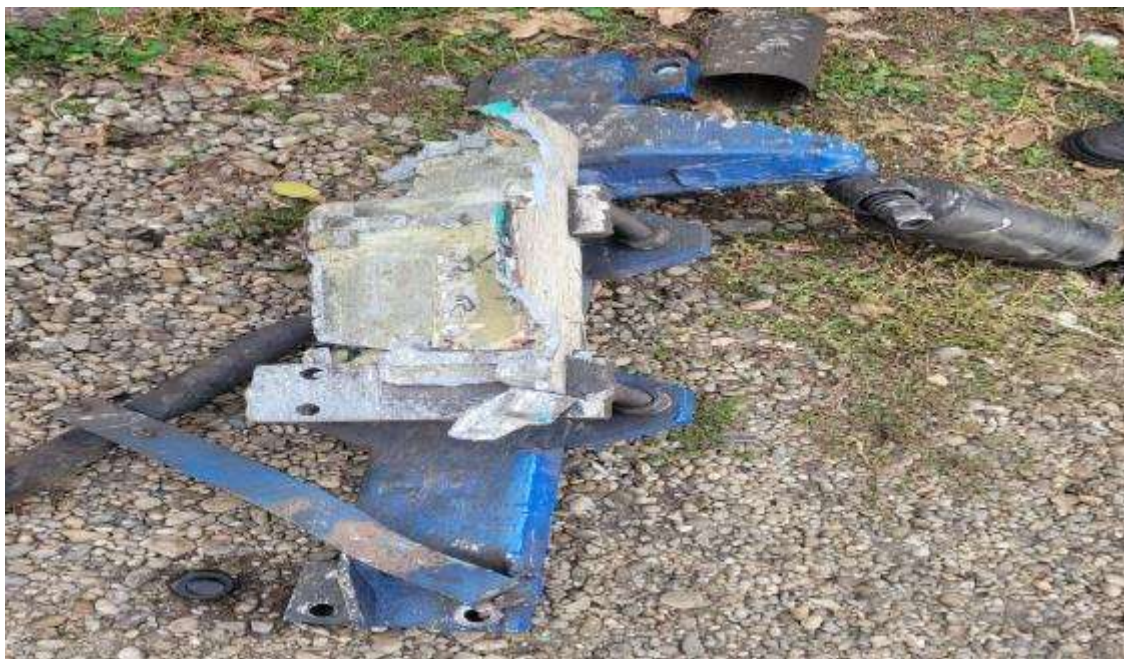
Din analiza constatărilor efectuate la instalațiile de locul producerii incidentului, a stării tehnice a locomotivei, a analizării fotografiilor, a declarațiilor salariaților implicați și a documentelor puse la dispoziție de părțile implicate, comisia de investigare consideră că acest incident s-a produs urmare ruperii ansamblului legătură de gardă – inductor și amortizor vertical corespunzătoare osiei 6, partea stângă a sensului de mers.

Ansamblul legătură de gardă – inductor și amortizor vertical este prins de către pintenul locomotivei prin 4 șuruburi.

Urmare a verificărilor efectuate în SELC Basarab după incident a fost constatat șurubul de la exterior de prindere a plăcii de gardă osia 6 stanga cu ruptură veche rămas în interior (foto nr.25 șurub rupt 4, foto nr.24 -2). Datorită prinderii numai în 2-3 spire de filet a șurubului de prindere nr.2, în cadrul procesului de rulare a locomotivei, urmare a solicitărilor la care sunt supuse șuruburile de fixare ale legăturilor de gardă datorită oscilațiilor locomotivei (solicitări sporite la legătura de gardă osia 6 stanga datorită fixării inductorului de această) s-a produs slabirea fixării legăturii osia 6 stanga în partea dinspre postul 2, lucru indicat și de luciul metalic prezentat de pintenul locomotivei de pe această parte. Ulterior s-a produs desfacerea și caderea celor 2 șuruburi (șurubul nr.1 și nr.2) a ansamblului legătură de gardă – inductor și amortizor vertical, capătul dinspre postul 2 a sensului de mers.

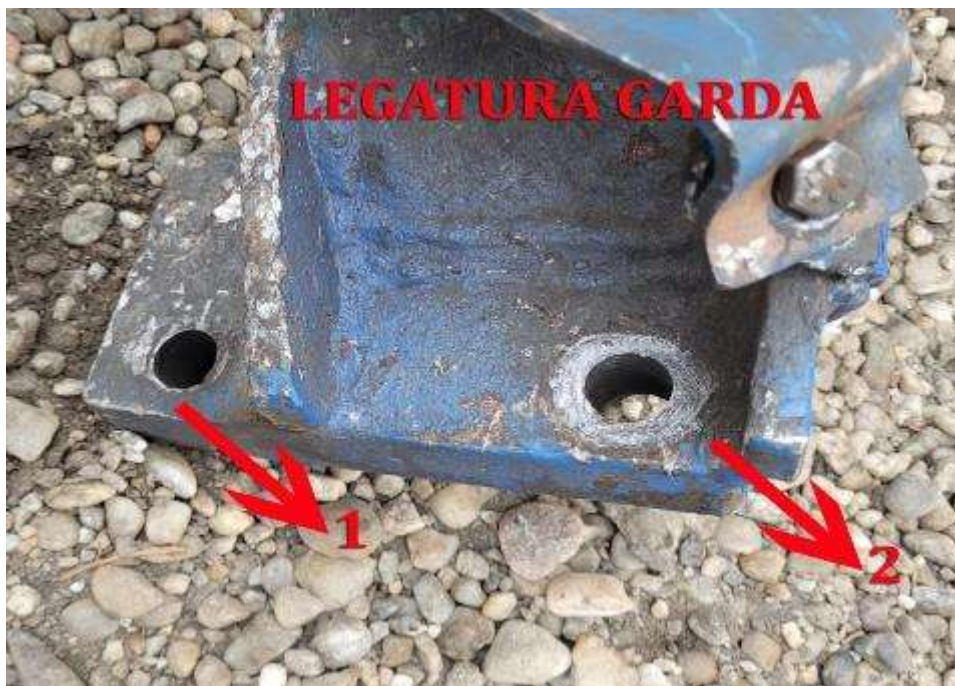
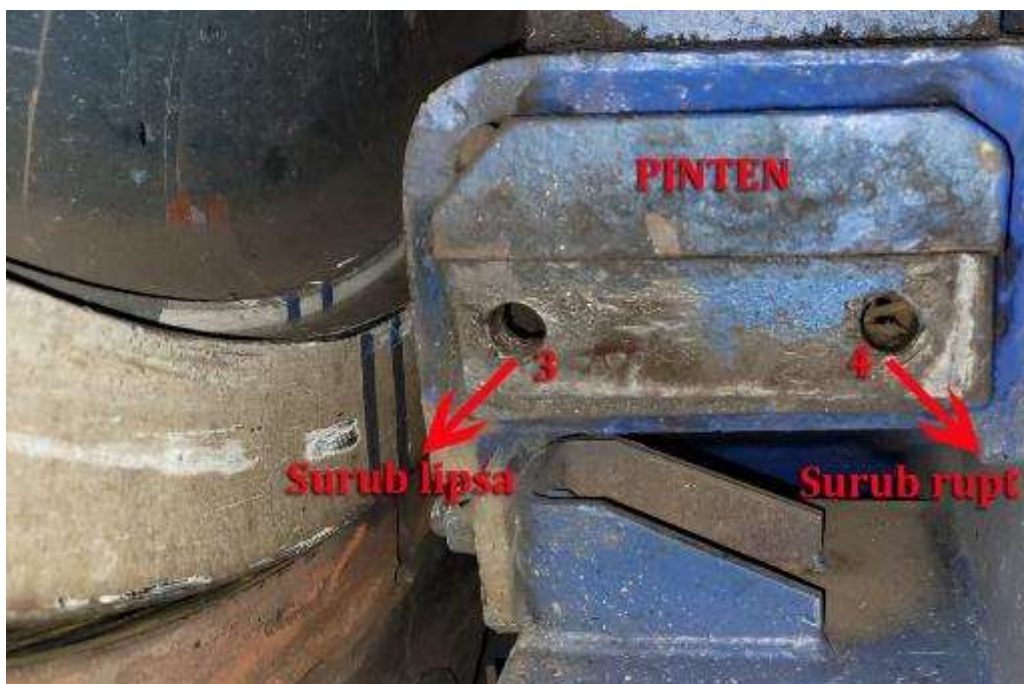
La data de 18.11.2022, după trecerea trenului de călători nr.9016 prin stația CFR Grădinari, s-a produs desprinderea din cele 2 șuruburi (șurubul nr.1 și nr.2) a ansamblului legătură de gardă – inductor și amortizor vertical, capătul dinspre postul 2 a sensului de mers. Ansamblul legătură de gardă – inductor și amortizor vertical a rămas prins numai în cele 2 șuruburi dinspre postul 1 în sensul de mers, astfel producându-se avarierea inductorilor aferenți semnalelor pe distanța Grădinari – Chiajna, până la ruperea lor.

Ansamblul legătură de gardă – inductor și amortizor vertical a fost găsit în stația Bucureștii Noi, aici producându-se ruperea și a celor 2 șuruburi de fixare ale legăturii de gardă osia 6 stanga, dinspre osia 5 (postul 1).
