## RAPORT DE INVESTIGARE

privind incidentul feroviar produs în circulația trenului de călători nr.1654, la data de 23.04.2023 ora 04:05 pe raza de activitate a **Sucursalei Regionale CF Galați** pe secția de circulație Buzău – Ploiești (linie dublă, electrificată), între stațiile CFR Buzău și Ulmeni

*Ediție finală  
28 iunie 2023*

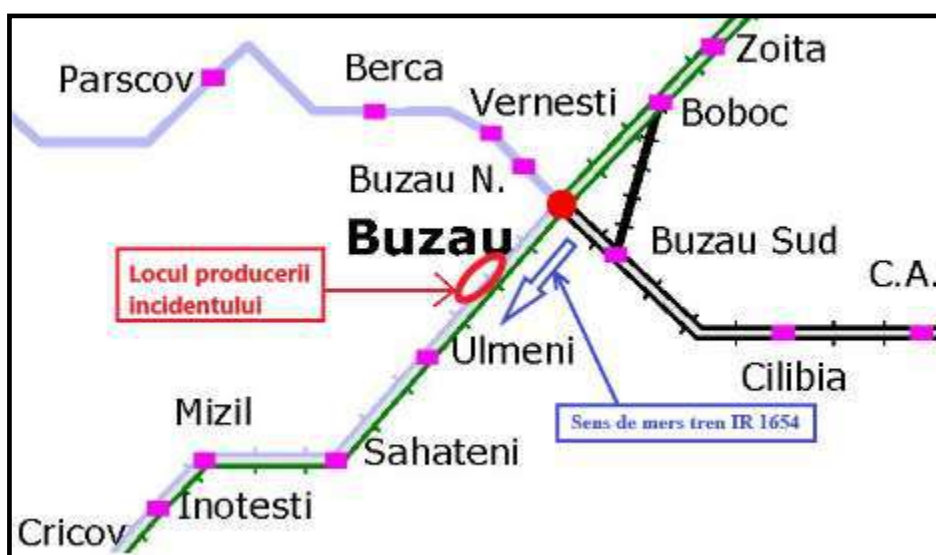
*Fig. nr.1 - Locul producerii incidentului*

La data de 23.04.2022, locomotiva EA 122 care remorca trenul de călători nr.1654 a ieșit din depoul Suceava Nord la ora 22:25. Trenul de călători nr.1654 a fost expedit din stația CFR Suceava la ora 22:40, conform livret și a circulat fără a fi avizate probleme de siguranța circulației până la sosirea în stația CFR Buzău la ora 03:50, unde s-a efectuat schimb de personal de tracțiune. După efectuarea schimbului de personal de tracțiune, în jurul orei 03:51, trenul de călători nr.1654 a fost expedit către destinația finală București Nord. La trecerea trenului de semnalul de circulație YM al PAM Monteoru, situat pe firul II de circulație între Buzău și Ulmeni la km 117+410, în jurul orei 04:05, mecanicul trenului a auzit zgomote provenite de la lovirea inductorului din cale de 500 Hz și imediat a celui de 1000/2000 Hz aferenți acestui semnal (**Fig. nr.1**) moment în care trenul a fost frânat de urgență.

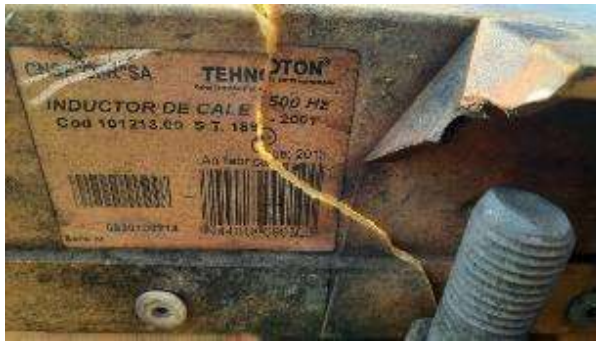
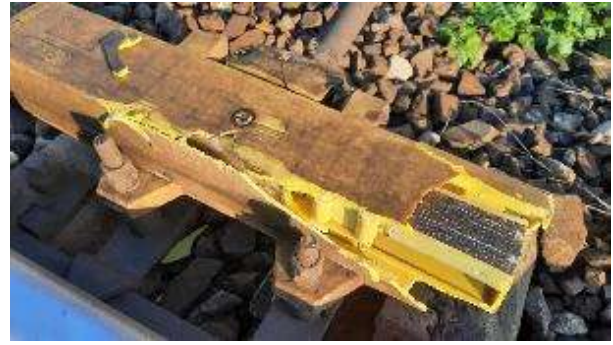
1) Inductorul de 500 Hz de la semnalul de circulație YM al PAM Monteoru cu Seria 830100214

**(Foto nr.3 și Foto nr.4)**, situat la km 117+650, prezintă:

- urme de lovire având carcasa spartă în prima jumătate a acestuia, în sensul de mers al trenului. Acesta nu prezintă urme de zgârieturi/tăieturi la bobină și nici pe cutia de borne;
- la măsurătorile de eficiență statică a acestuia, cu inductometru ROTOTRANS, a rezultat că acesta este activ.

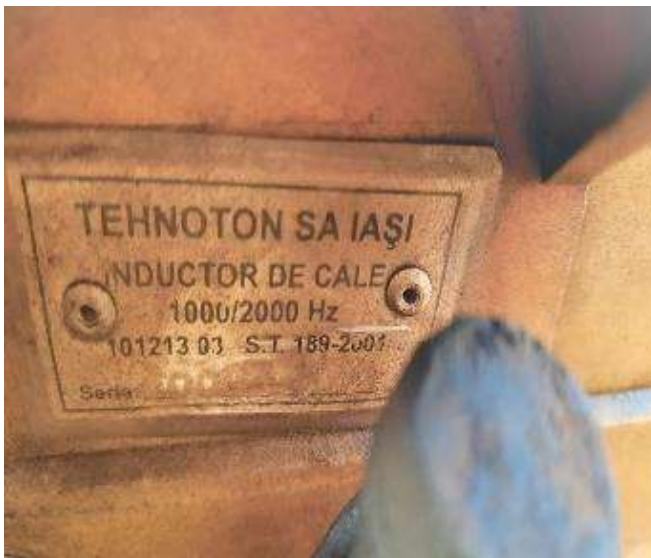
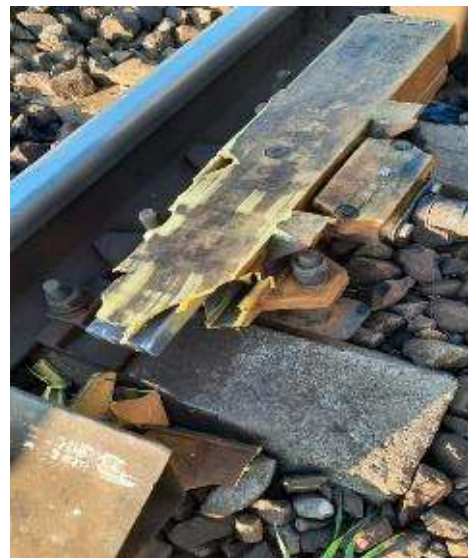
2) Inductorul de 1000/2000 Hz de la semnalul de circulație YM al PAM Monteoru (**Foto nr.5 și Foto nr.6**), situat la km 117+410, prezintă:

- urme de lovire având carcasa spartă în prima jumătate a acestuia, în sensul de mers al trenului. Acesta nu prezintă urme de zgârieturi/tăieturi la bobină și nici pe cutia de borne;
- la măsurătorile de eficiență statică a acestuia, cu inductometru ROTOTRANS, a rezultat că acesta este activ.

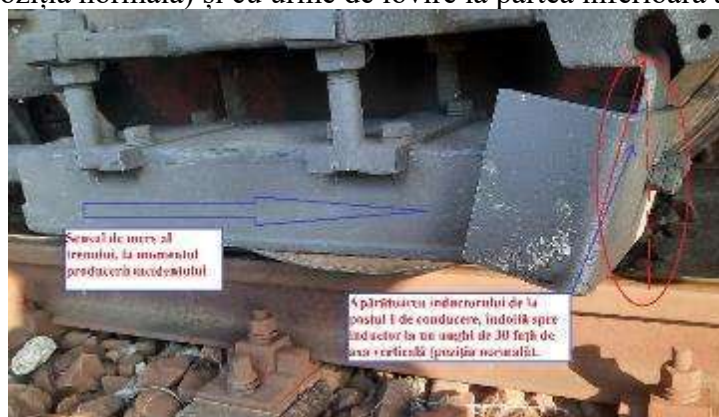
Foto nr.7

- locomotiva a circulat cu postul de conducere nr.I în față;
- instalațiile INDUSI/DSV, erau în funcție și sigilate;
- frâna automată, directă și de mână, erau în stare bună de funcționare și în funcție;
- apărătoarea inductorului de la postul nr.I de conducere, era îndoită spre inductor la un unghi de 30° față de axa verticală (poziția normală) și cu urme de lovire la partea inferioară a acesteia. **(Foto nr.7)**

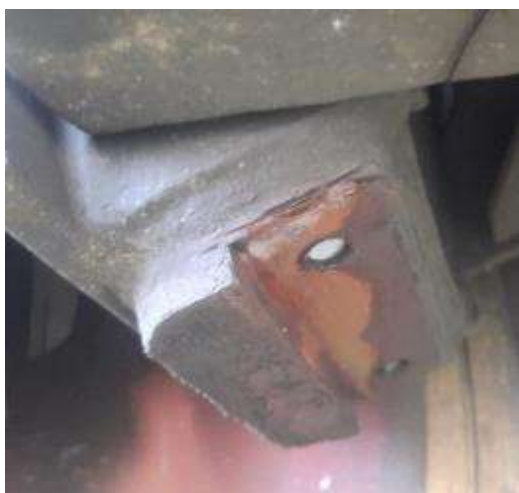
Foto nr.8

- legătura de gardă corespunzătoare osiei nr.I, partea dreaptă, în sensul de mers al trenului la momentul producerii incidentului, cu prezoanele rupte la prinderea din față pe rama boghiului. **(Foto nr.8)**

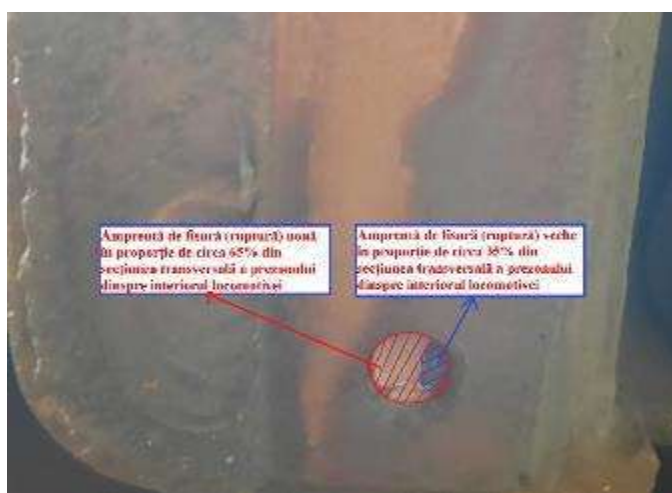
Foto nr.9

- apariția și dezvoltarea în timp a unei fisuri la materialul unuia din cele două prezoane de prindere a legăturii de gardă, ca urmare a preluării sarcinilor transmise de rama boghiului.

Ruptura acestora s-a produs pe toată secțiunea transversală. La aspectarea rupturilor s-a constatat amprentă de fisură (ruptură) veche în proporție de circa 35% din secțiunea transversală a prezonului dinspre interiorul locomotivei iar 65% din secțiunea transversală a acestuia reprezentând ruptură nouă. **(Foto nr.9)**

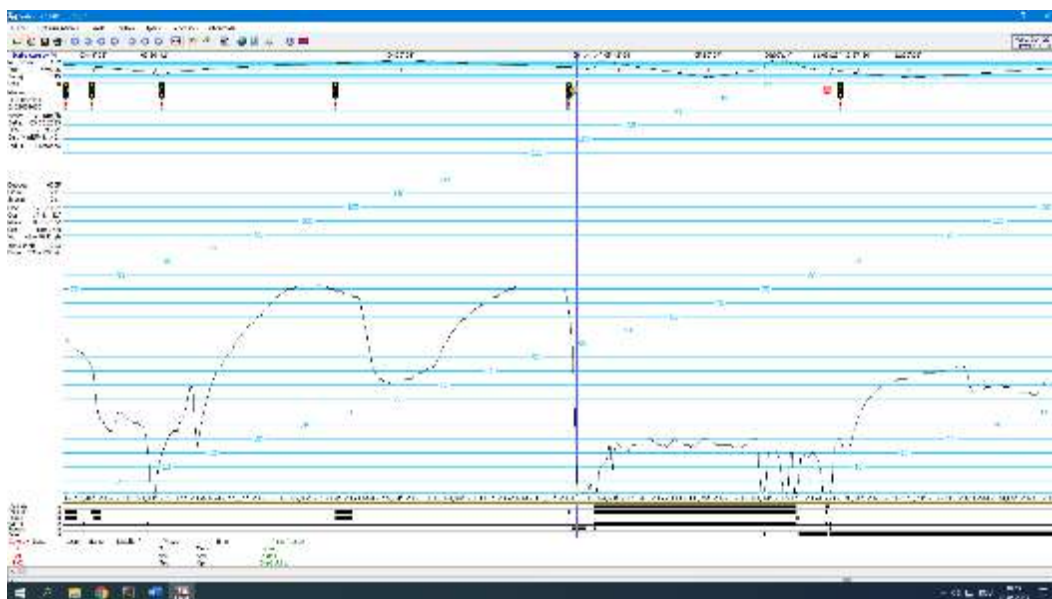
Fig. nr.3 - Diagrama instalației de măsură și înregistrare a vitezei cu memorie nevolatilă tip IVMS, montată pe locomotiva EA 122

- la ora 04:04:18, viteza a scăzut brusc de la 76 km/h la 68 km/h pe un spațiu parcurs de 115 metri, moment în care se observă pe diagramă influența de 1000 Hz, fără manipulare buton „Atenție”;
