## RAPORT DE INVESTIGARE

al incidentului feroviar produs pe raza de activitate a Sucursalei Regionale de Căi Ferate Brașov în data de **01.05.2023**, între Hm Dumbrăvioara și stația CFR Târgu Mureș Nord, în circulația trenului de călători nr.4511 aparținând SNTFC „CFR Călători” SA, prin lovirea de către ușa deschisă a ultimului vagon din compunerea trenului a unui utilaj aflat în gabaritul de liberă trecere

*Raport final  
19 iunie 2023*

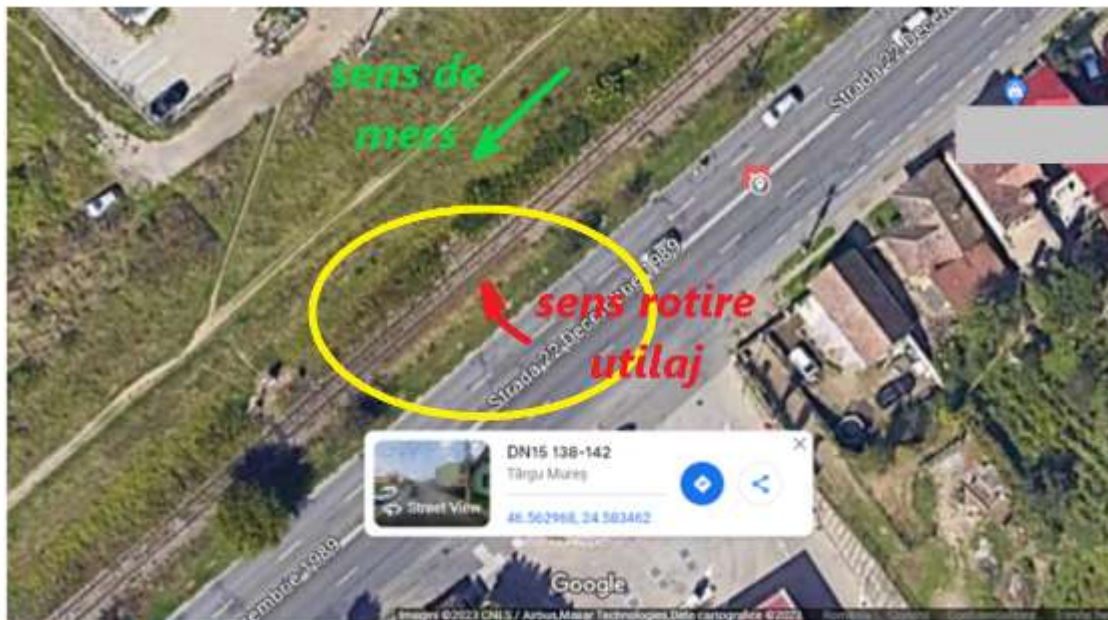
*Foto nr.1 – locul producerii incidentului*

După trecerea de semnalul prevestitor al stației CFR Tg. Mureș Nord, pe o zonă unde calea ferată era în aliniament, paralel cu drumul național 15 (str. 22 Decembrie 1989 din Municipiul Tg. Mureș) – *foto nr.1*,

mecanicul a observat un utilaj (o freză), în partea stângă a sensului de mers, neiluminată, aflată pe drum, la o distanță de circa 5-7 m de calea ferată.

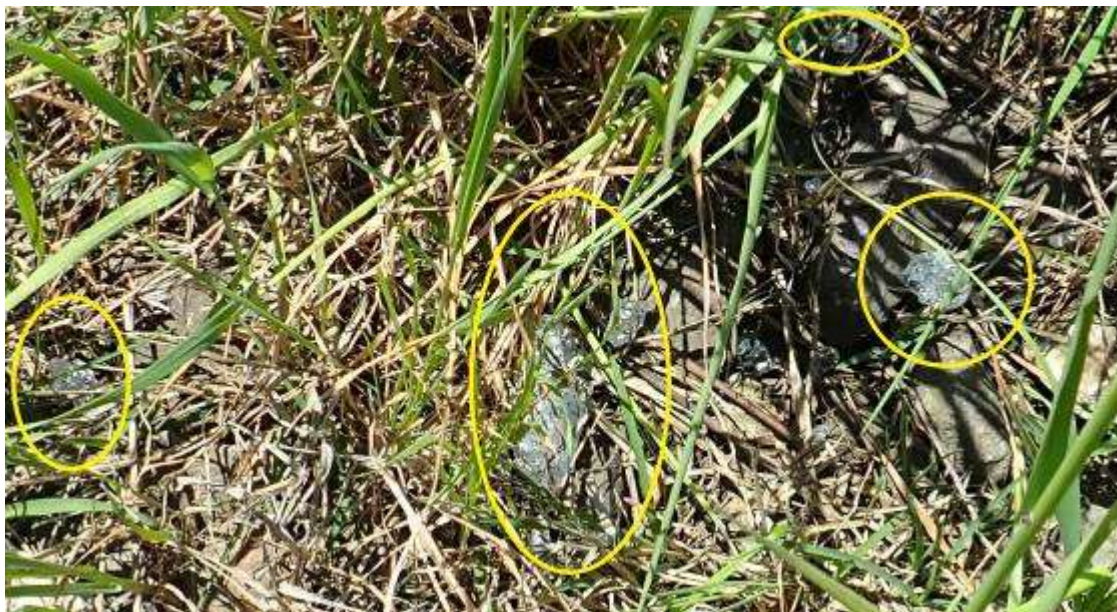
*Foto nr.2*

În zona km 277+200, în partea stângă a sensului de mers s-au observat cioburi provenite de la un geam, care cel mai probabil erau de la geamul ușii de vagon lovite – *foto nr.2*. În aceeași zonă, pe șoseaua care se afla la o distanță de circa 5,7 m de linie, s-au observat pe asfalt, urme de frecare circulare – *foto nr3*.

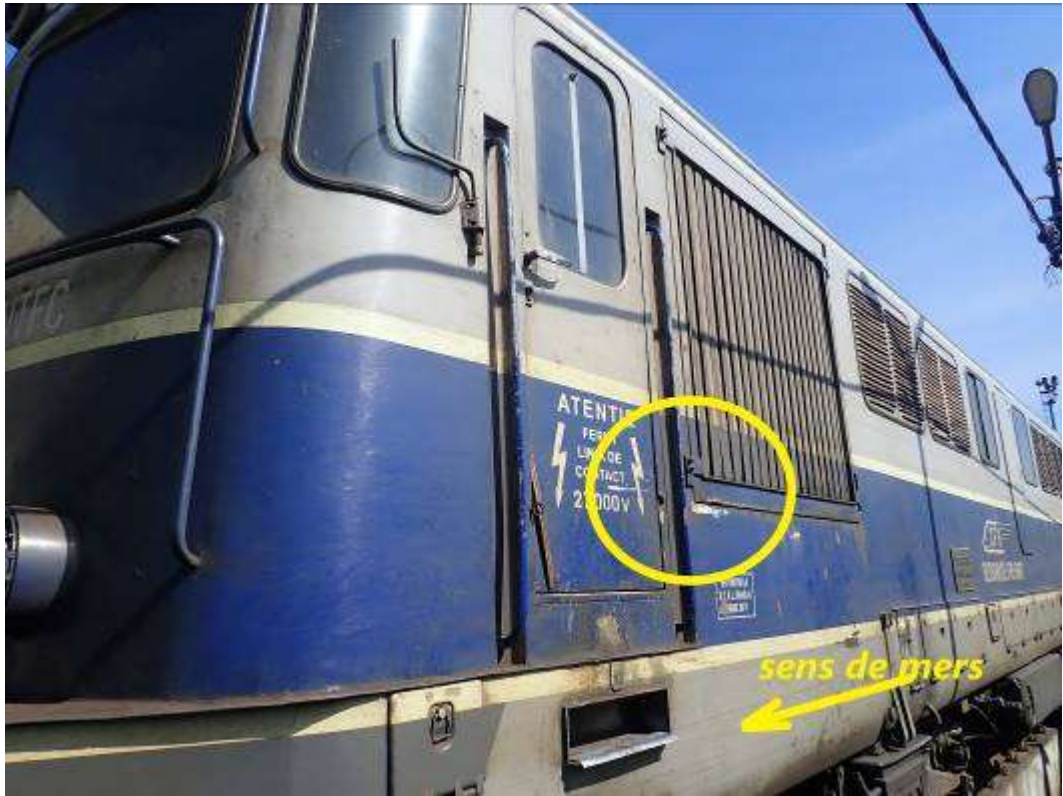
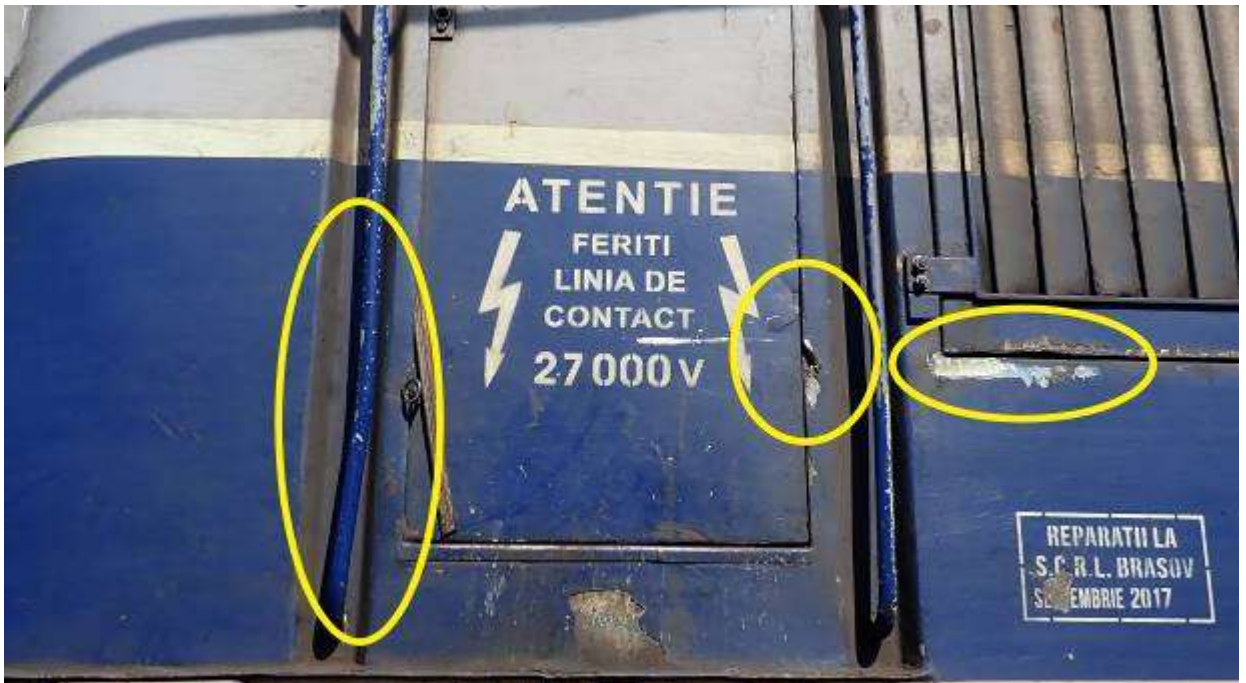
Pe procesul tehnologic al Secției de Exploatare Locomotive Tg. Mureș, după producerea incidentului, au fost constatate următoarele – *foto nr.4 și nr.5*:

- rama metalică ușă acces post conducere nr.II era deformată;
- barele de susținere acces post conducere nr.II îndoite;
- vopsea cu chit deteriorate pe cutia locomotivei în zona radiatoarelor de răcire a motorului Diesel, de la postul de conducere nr.II, partea dreaptă;
- rama ușă de acces radiatoare post conducere nr.II dreapta, deformată și cu vopsea zgâriată;
- nu au fost constatate urme de lovire în partea din față a locomotivei.

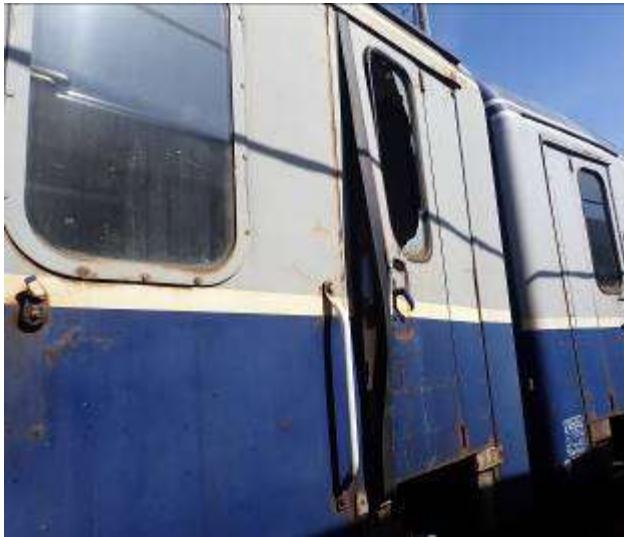
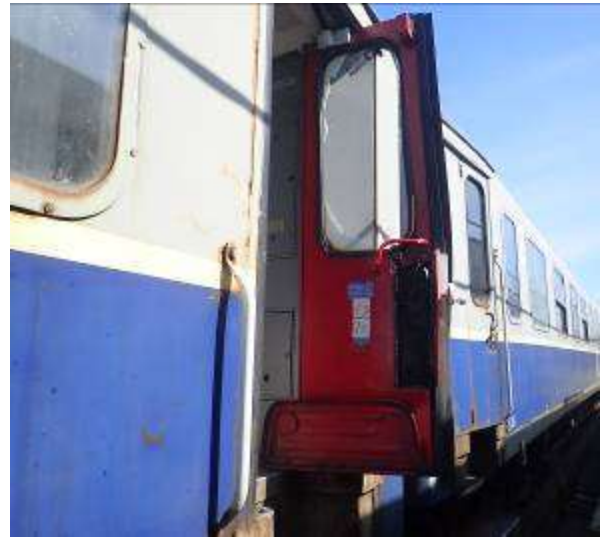
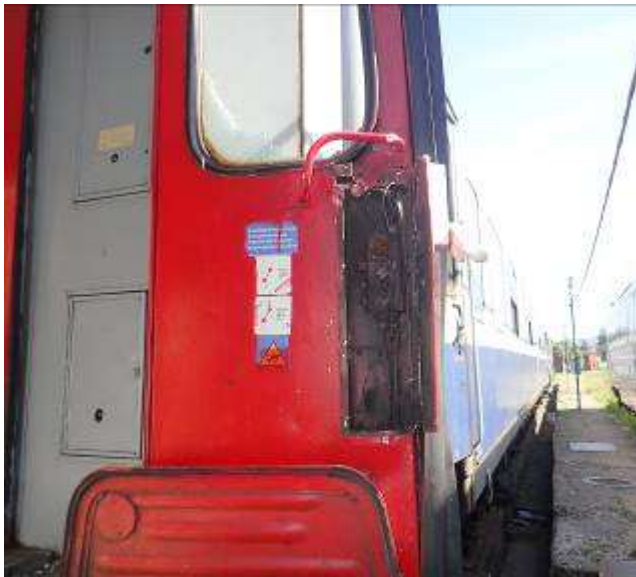
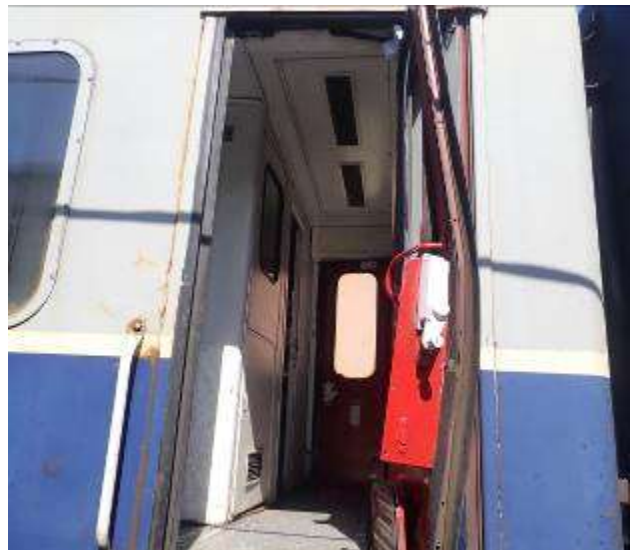
La vagonul implicat în accident, cu numărul 50532055102-9, s-a efectuat RTI în data de 03.04.2023 la unitatea cu acronimul RBC. Pe linia de reparații a Zonei Tg. Mureș, s-au constatat următoarele – *foto nr.6 - 9*:

- ușa laterală din partea stângă-spate în sensul de mers al trenului, deformată la mijlocul acesteia;
- geamul ușii spart;
- caseta de închidere smulsă din niturile de fixare;
- niturile de fixare a ușii forfecate;
- urme de lovire pe interiorul mânerului de închidere a ușii.

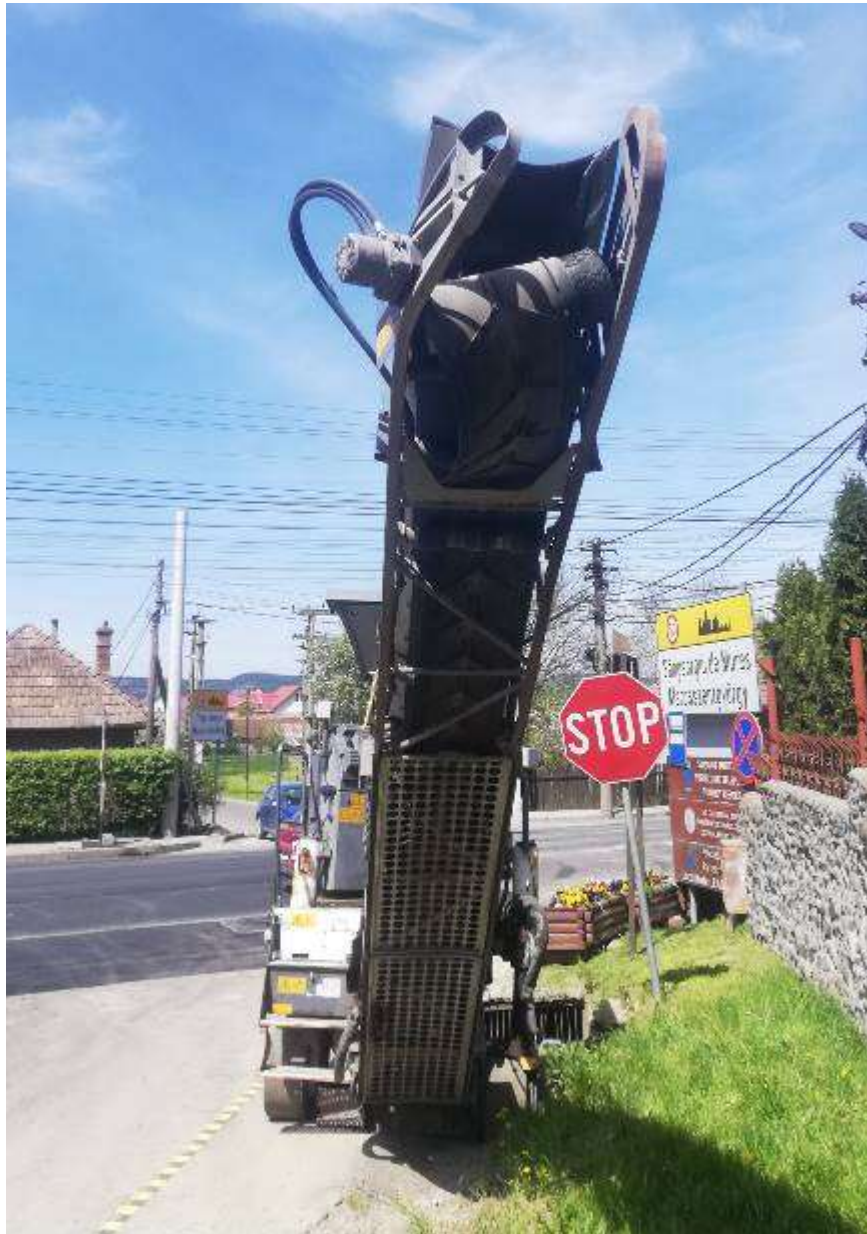
*Foto nr.10*

Utilajul implicat în incident este un utilaj de frezat asfalt cu bandă transportoare. La acesta s-a constatat că suportul de la banda transportoare era îndoit – *foto nr.10.*

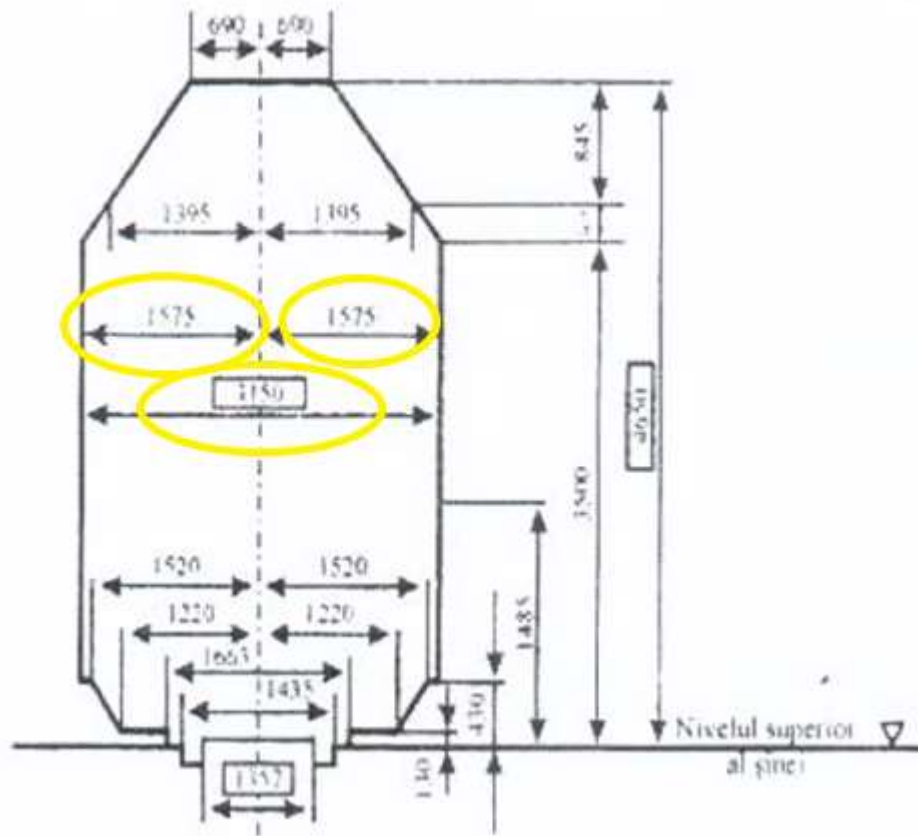
Figura nr.2

Conform gabaritului „CFR de vagon” și de „material rulant”, lățimea în afara căruia nu este permisă ieșirea unor piese este de 3150 mm, respectiv 1575 mm x 2 – *figura nr.2.*

Așa cum se poate vedea, din figura nr.2 și figura nr.3, valoarea de 1463,5 mm, cât avea ușa deschisă a vagonului, se afla și în gabaritul de „liberă trecere”.

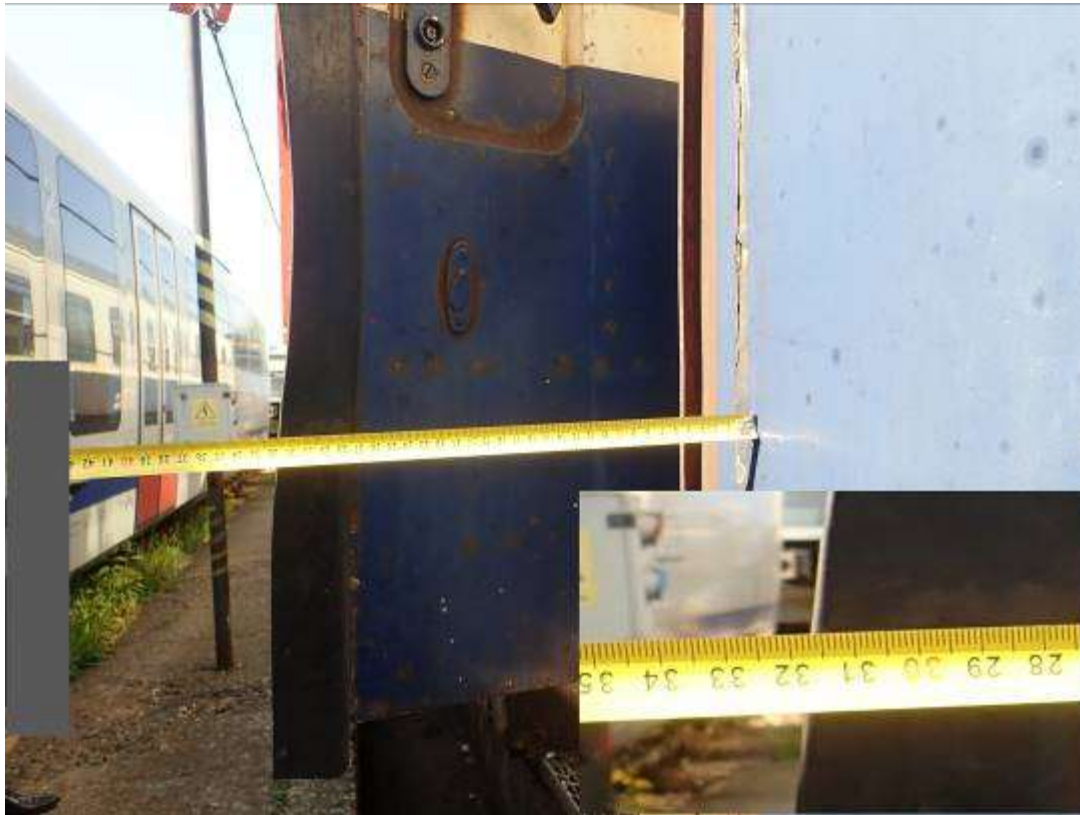
Foto nr.11

Din foto nr.11, se poate observa că dacă ușa este deschisă, aceasta iese față de peretele lateral al vagonului cu circa 32 mm. Dacă adunăm această valoare la valoarea de 1431,5 mm, obținem valoarea de 1463,5 mm. Această valoare se încadrează în valoarea de 1575 mm, fapt ce conduce la concluzia că ușa deschisă a vagonului nu ieșea din gabaritul „CFR de vagon” stabilit de legislația specifică.

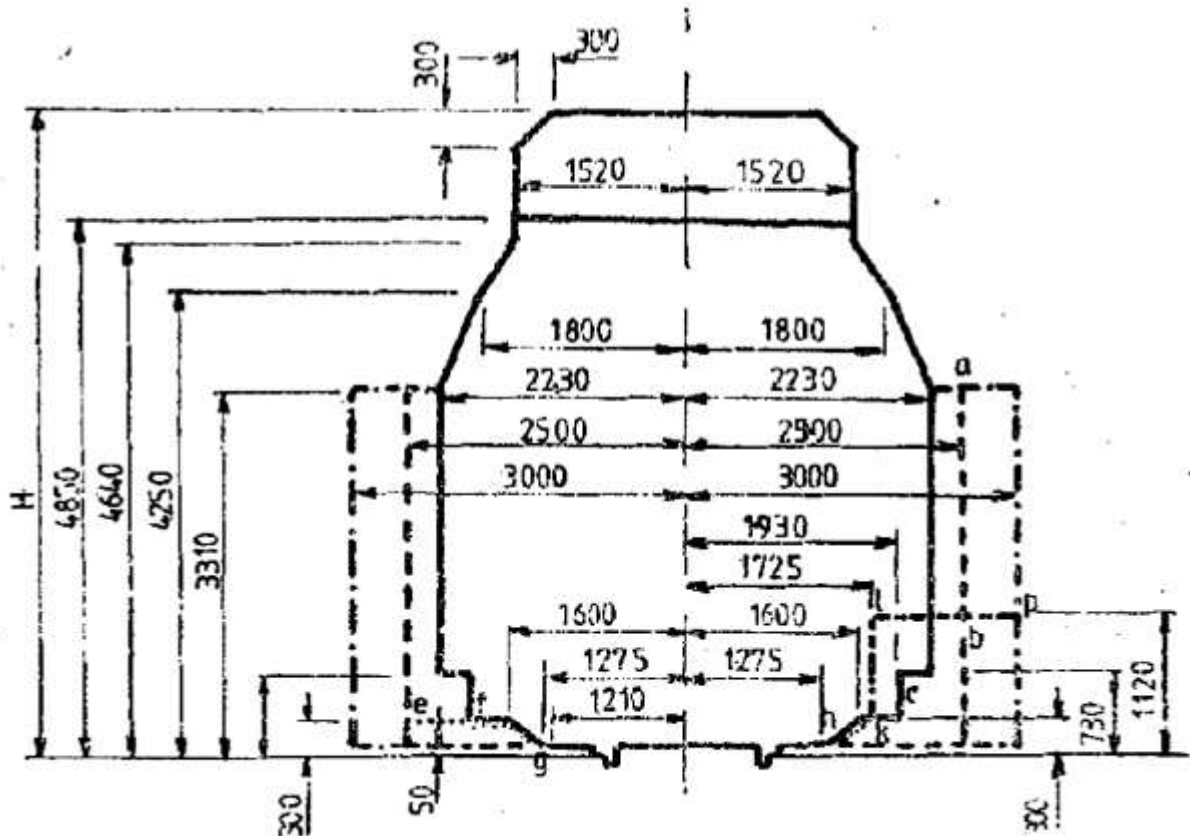
Figura nr.3

Gabaritul de „liberă trecere” stabilit în Instrucția nr.314, Planșa 1 este cel din figura nr.3.
