RAPORT DE INVESTIGARE

privind incidentul feroviar produs la data de 03.05.2023, pe raza de activitate a Sucursalei Regionale de Căi Ferate Cluj în stația CFR Dej Călători, prin expedierea și plecarea în altă direcție decât cea prevăzută, a trenului IR nr.1831, aparținând SNTFC „CFR Călători” SA, cu atacarea macazului care dă acces la acea direcție de mers

*Raport de investigare
ediție finală
19.06.2023*

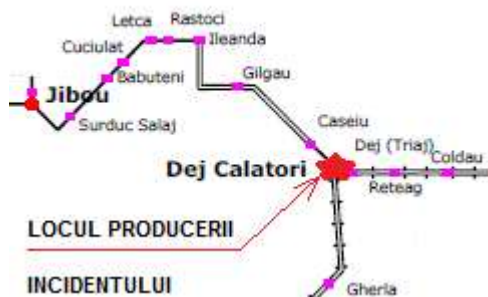
Figura nr.1 – Locul producerii incidentului: stația CFR Dej Călători

Trenul IR nr.1831 a parcurs circa 527 de metri, trecând cu locomotiva de vârful macazului 3T și angajându-se în direcția Jibou. Mecanicul a observat că parcursul a fost efectuat în altă direcție, a luat măsuri de frânare rapidă, deconectând disjunctorul și coborând pantograful locomotivei.

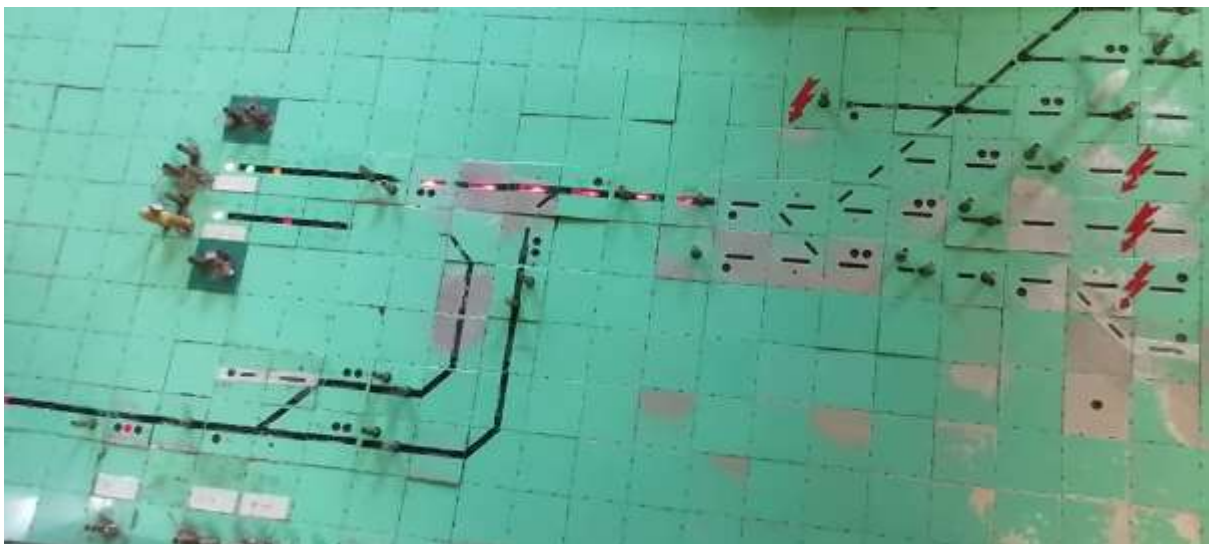
Fotografia nr.2 – Instalația de centralizare electrodinamică tip CR 3 a stației CFR Dej Călători

La ora 14:20, ora de plecare a trenului IR nr.1831, IDM dispozitor de serviciu în stația CFR Dej Călători, a executat parcurs de ieșire pentru trenul IR nr.1831, de la linia 3, în mod eronat, spre Cășeu, în direcția Jibou, în loc de direcția Dej Triaj, prin apăsarea de pe luminoschemă (pupitru DOMINO) a butoanelor semnalelor luminoase de ieșire X3 (început parcurs) și YC (sfârșit de parcurs), în loc să apese butoanele semnalelor luminoase de ieșire X3 (început parcurs) și YN (sfârșit de parcurs).

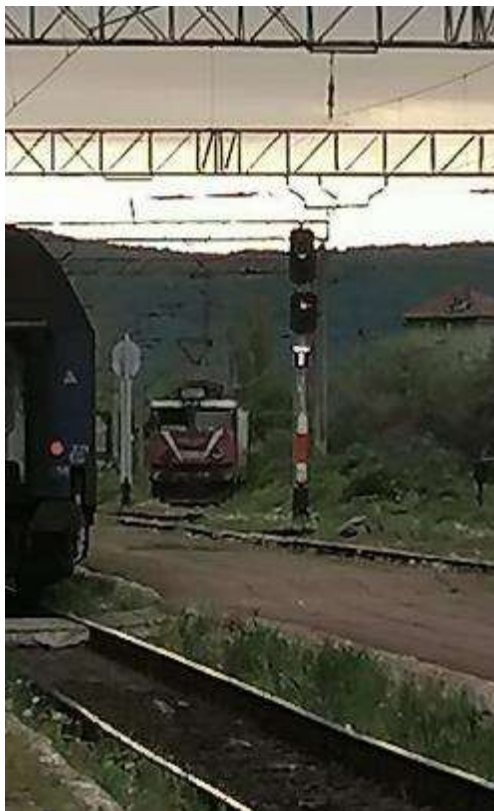
Fotografia nr.3 – Semnalul luminos de ieșire X3 al stației CFR Dej Călători

IDM localist, la ora 14:21, cu un minut întârziere față de livretul de mers, după ce a primit semnalul gata de plecare de la șeful de tren, a transmis semnalul „pornirea trenului” mecanicului de locomotivă, semnalul luminos de ieșire X3 fiind cu indicația o unitate luminoasă de culoarea verde și o unitate luminoasă de culoarea galbenă.

Mecanicul a dat semnalul de plecare a trenului și a pus trenul în mișcare, fără să realizeze că indicatorul de direcție aferent semnalului luminos de ieșire X3 indica altă direcție decât cea prevăzută pentru trenul IR nr.1831. Trenul a parcurs circa 527 de metri, cu o viteză maximă de 29 km/h, trecând cu locomotiva de vârful macazului 3T și angajându-se în direcția Jibou. Mecanicul a observat că parcursul a fost efectuat în altă direcție, a luat măsuri de frânare rapidă, deconectând disjunctorul și coborând pantograful locomotivei, trenul oprindu-se la ora 14:23.
