## RAPORT DE INVESTIGARE

privind incidentul feroviar produs la data 20.10.2024,  
pe raza de activitate a Sucursalei Regionale CF București, secția de circulație București - Videle,  
prin lovirea de către amortizorul vertical aferent boghiului nr.2, osia nr.4, de la locomotiva  
EA789, aflată în remorcarea trenului de călători nr.9002, a unui număr de 17 inductori de cale pe  
distanța Zăvestreni - Grădinari

*Ediție finală  
19 martie 2025*

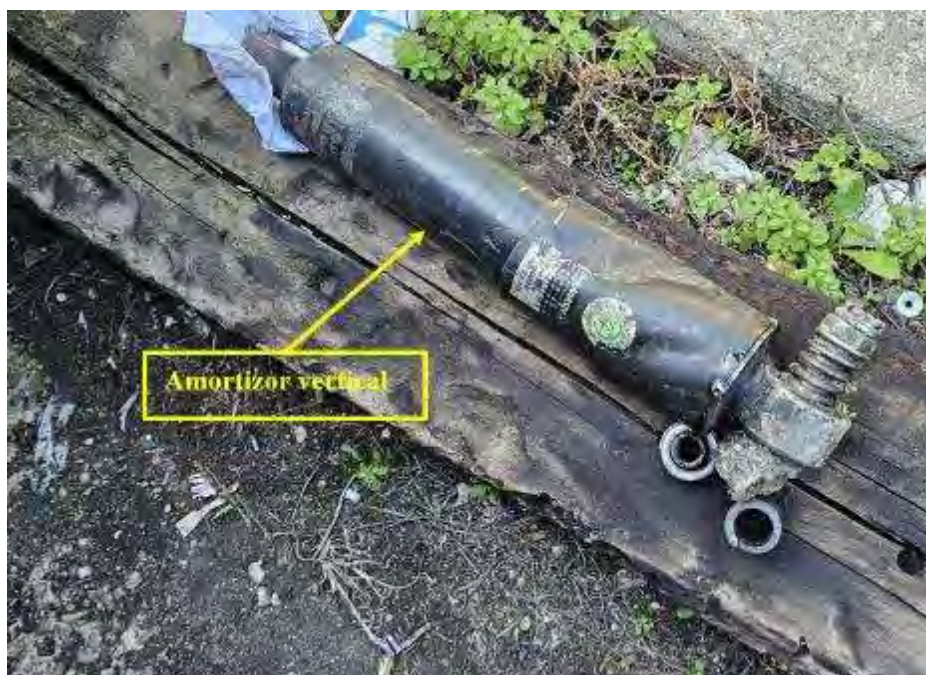
*Foto nr.1 Amortizorul vertical al osiei nr.4 locomotiva EA789*

Cauza directă a producerii acestui incident feroviar o constituie intrarea amortizorului locomotivei, aferent boghiului nr.2, osia nr.4, din partea dreaptă a sensului de mers, în „GABARITUL PENTRU ELEMENTE ALE INSTALAȚIILOR FERROVIARE” (Plansa nr.4 din Instrucțiuni nr.328/2008). Acest lucru a fost posibil ca urmare a rotirii amortizorului în jurul suportului de prindere inferior, datorită ruperii capătului superior de prindere al acestuia.

Factorul care a contribuit la producerea incidentului feroviar a fost apariția și dezvoltarea în timp a unei fisuri la materialul suportului de prindere superior al amortizorului, ca urmare a preluării sarcinilor transmise de cutia locomotivei.

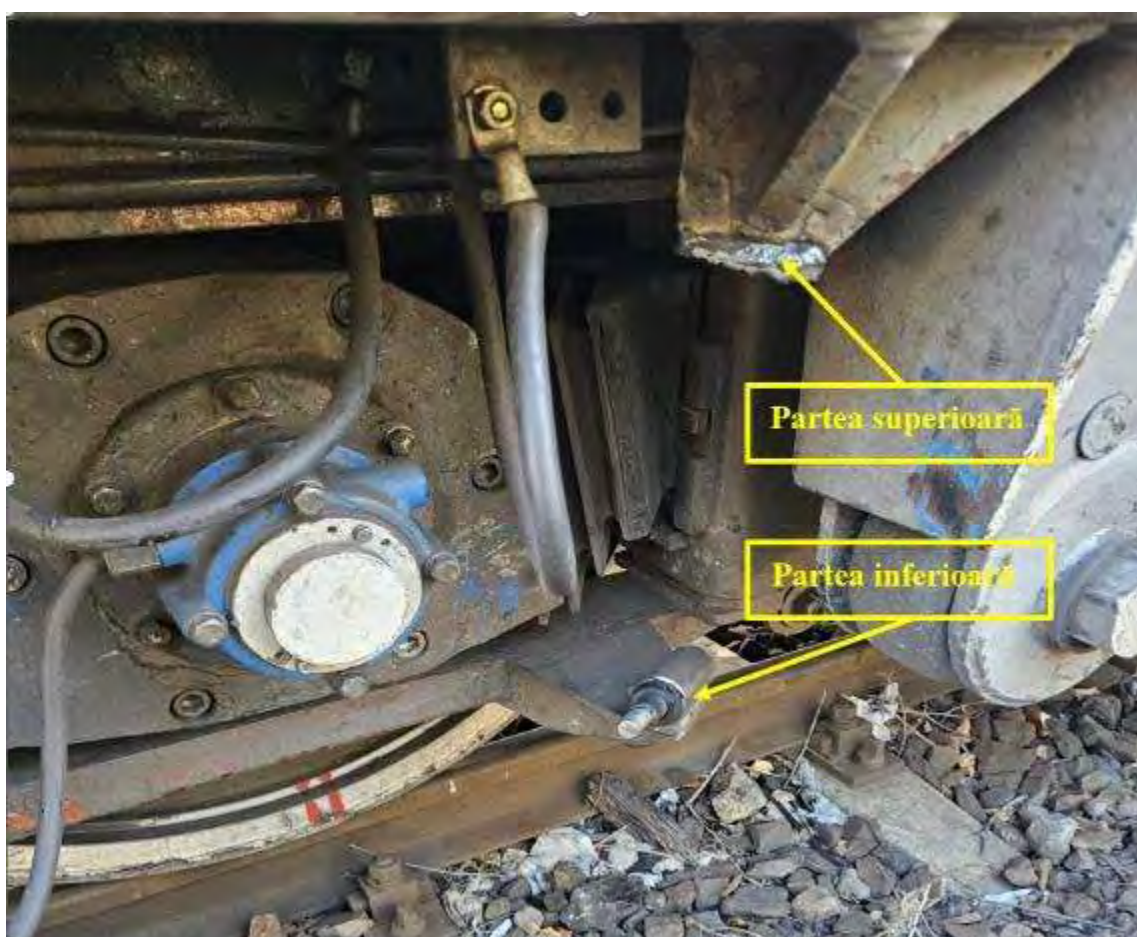
*Foto nr.2 Locul de unde a fost desprins amortizorul vertical al osiei nr.4 locomotiva EA789*

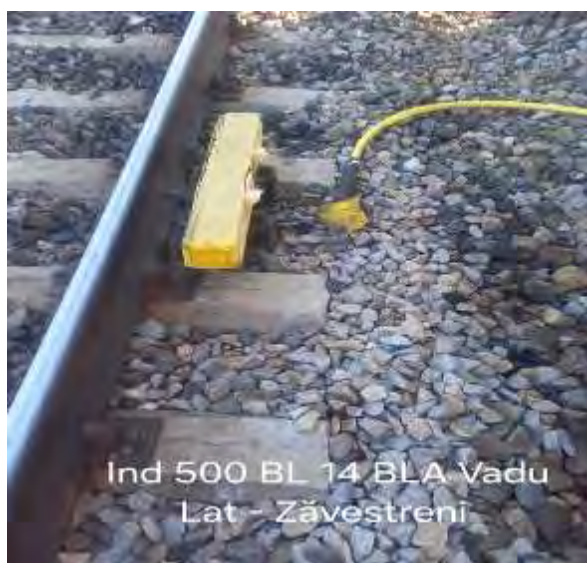
**Foto nr.4**

- inductor 500Hz aferent semnalului de bloc BL14 cu cutia și bornele de prindere a firelor de legătură la inductor smulse din carcasă, fire între pichet și inductor smulse, furtun smuls (**Foto nr.4**);

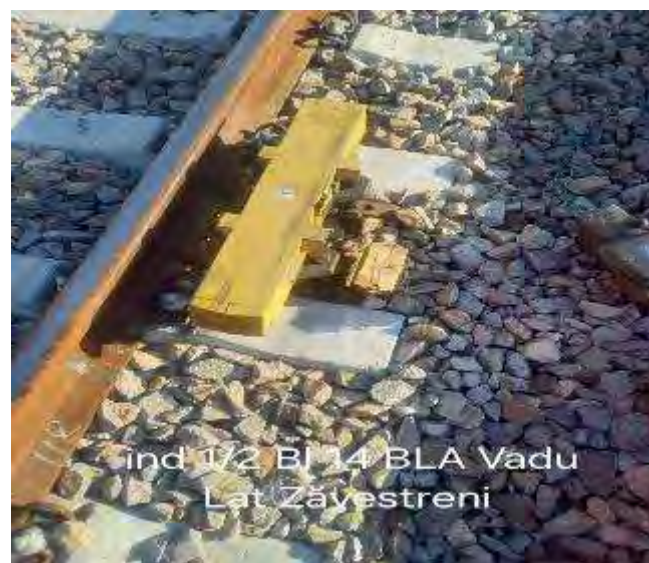
**Foto nr.5**

- inductor 1000/2000Hz aferent semnalului de bloc BL14 cu cutia și bornele de prindere a firelor de legătură la inductor smulse din carcasă, fire între pichet și inductor smulse, furtun smuls (**Foto nr.5**);

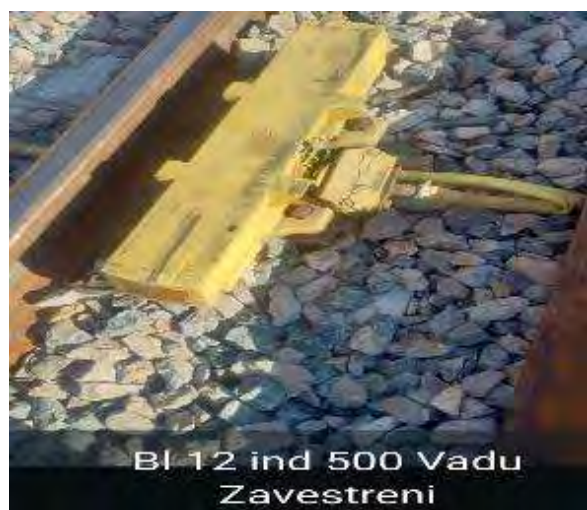
**Foto nr.6**

- inductor 500Hz aferent semnalului de bloc BL12 cu cutia și bornele de prindere a firelor de legătură la inductor smulse din carcasă, fire între pichet și inductor smulse, furtun smuls (**Foto nr.6**);

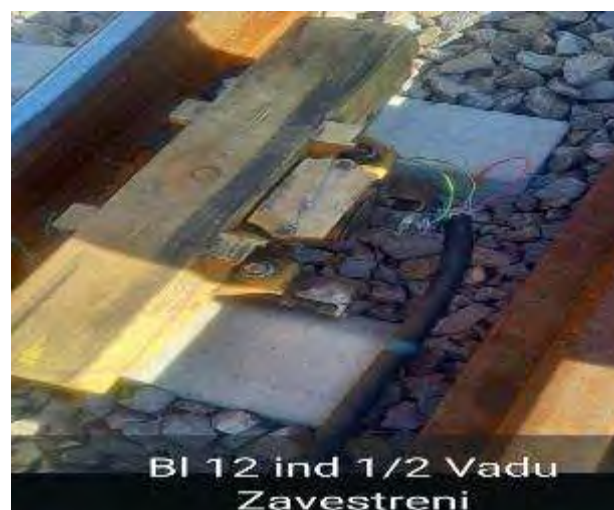
**Foto nr.7**

- inductor 1000/2000Hz aferent semnalului de bloc BL12, fire între pichet și inductor smulse, furtun rupt (**Foto nr.7**);

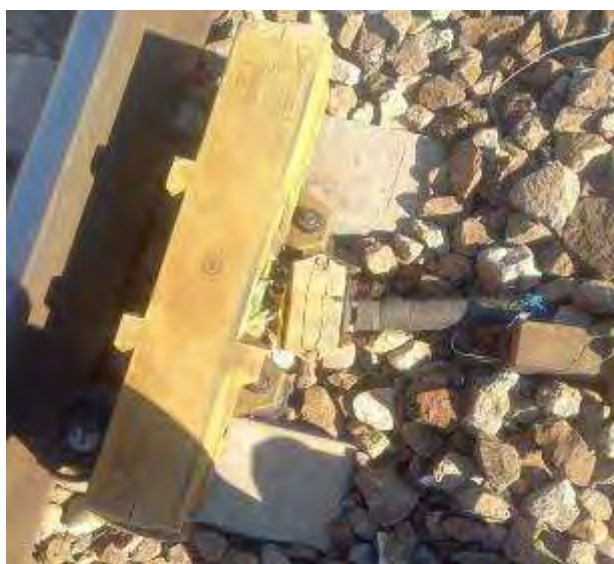
**Foto nr.8**

- inductor 500Hz aferent semnalului de ieșire YIII cu cutia și bornele de prindere a firelor de legătură la inductor smulse din carcasă, fire între pichet și inductor smulse, furtun smuls (**Foto nr.8**);

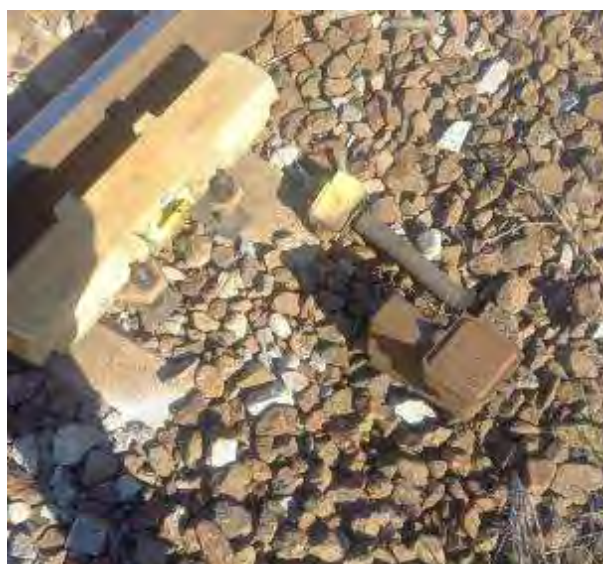
**Foto nr.9**

- inductor 1000/2000Hz aferent semnalului de ieșire YIII cu cutia și bornele de prindere a firelor de legătură la inductor smulse din carcasă, fire între pichet și inductor smulse, furtun smuls (**Foto nr.9**);

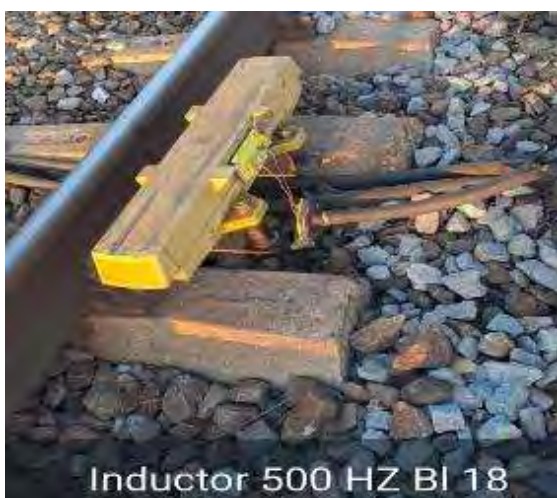
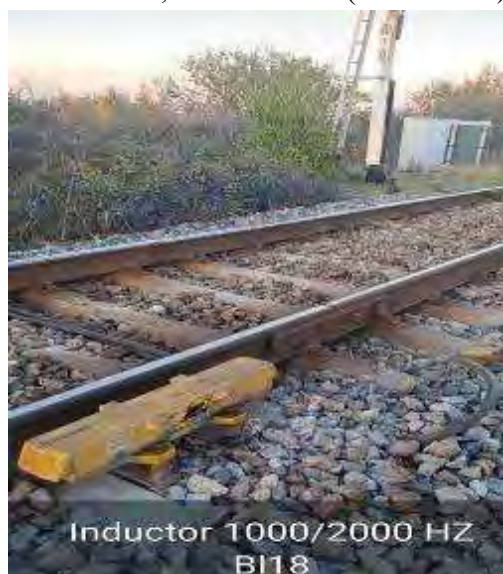
- inductor 500Hz aferent semnalului de bloc BL18 cu cutia și bornele de prindere a firelor de legătură la inductor smulse din carcasă, fire între pichet și inductor smulse, furtun smuls (**Foto nr.10**);
- inductor 1000/2000Hz aferent semnalului de bloc BL18 cu cutia și bornele de prindere a firelor de legătură la inductor smulse din carcasă, fire între pichet și inductor smulse, furtun smuls (**Foto nr.11**);

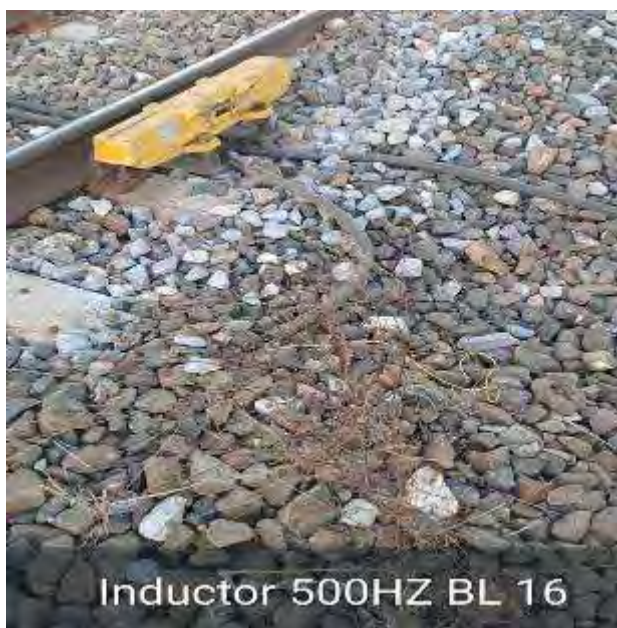
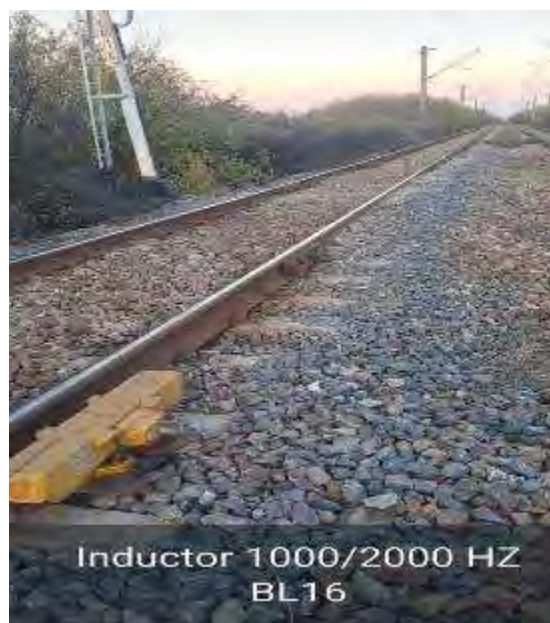
- inductor 500Hz aferent semnalului de bloc BL16 cu cutia și bornele de prindere a firelor de legătură la inductor smulse din carcasă, fire între pichet și inductor smulse, furtun smuls (**Foto nr.12**);
- inductor 1000/2000Hz aferent semnalului de bloc BL16 fire între pichet și inductor smulse, furtun smuls (**Foto nr.13**);

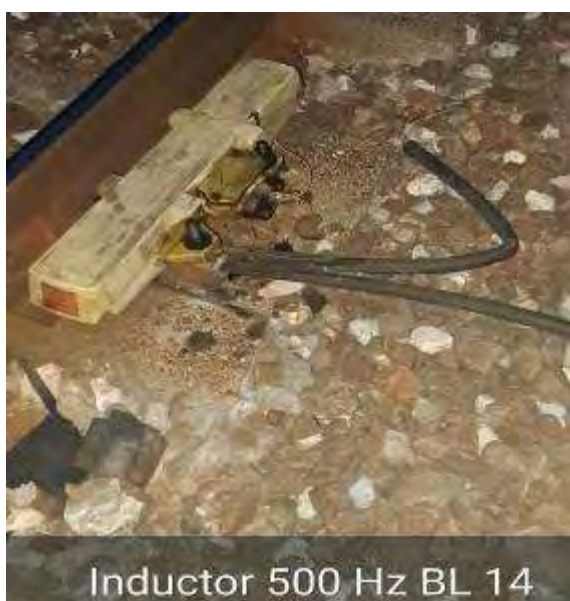
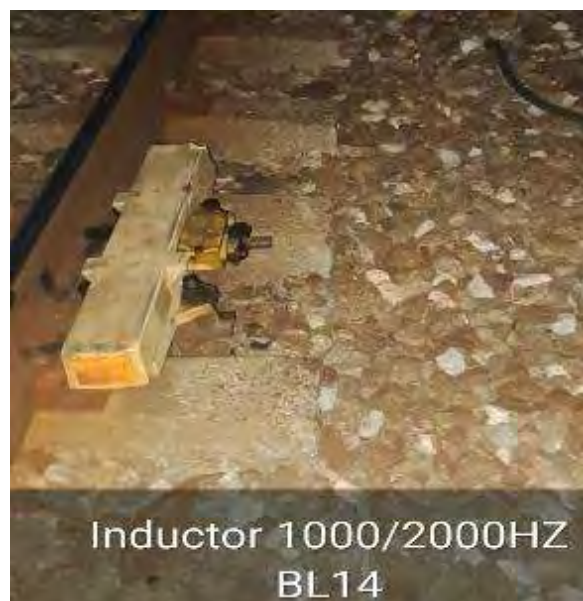
- inductor 500Hz aferent semnalului de bloc BL14 fire între pichet și inductor smulse, furtun smuls (**Foto nr.14**);
- inductor 1000/2000Hz aferent semnalului de bloc BL14 fire între pichet și inductor smulse, furtun smuls (**Foto nr.15**);

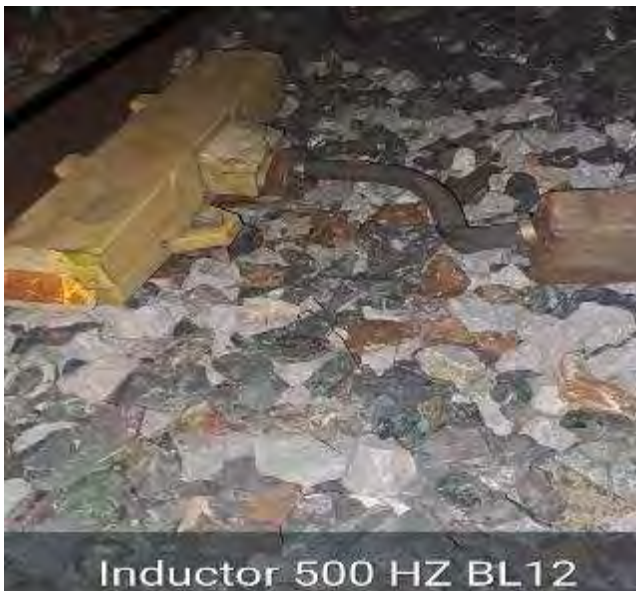
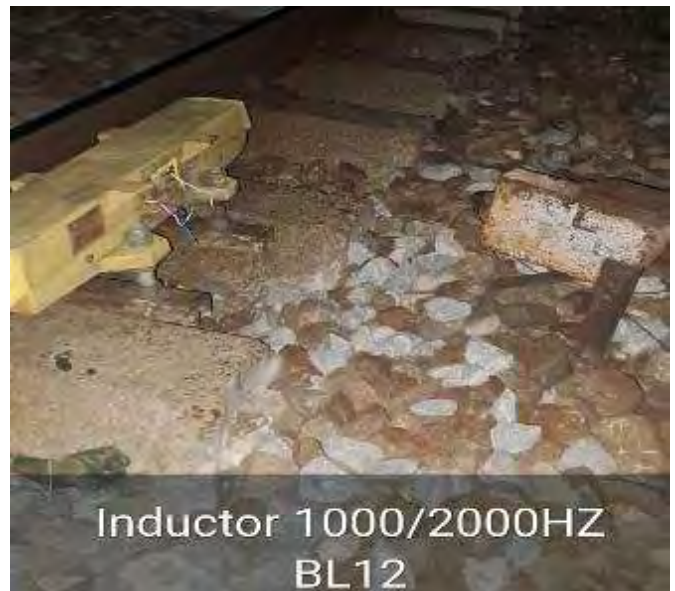
- inductor 500Hz aferent semnalului de bloc BL12 fire între pichet și inductor smulse, furtun smuls (**Foto nr.16**);
- inductor 1000/2000Hz aferent semnalului de bloc BL12 cu cutia și bornele de prindere a firelor de legătură la inductor smulse din carcasă, fire între pichet și inductor smulse, furtun smuls (**Foto nr.17**);

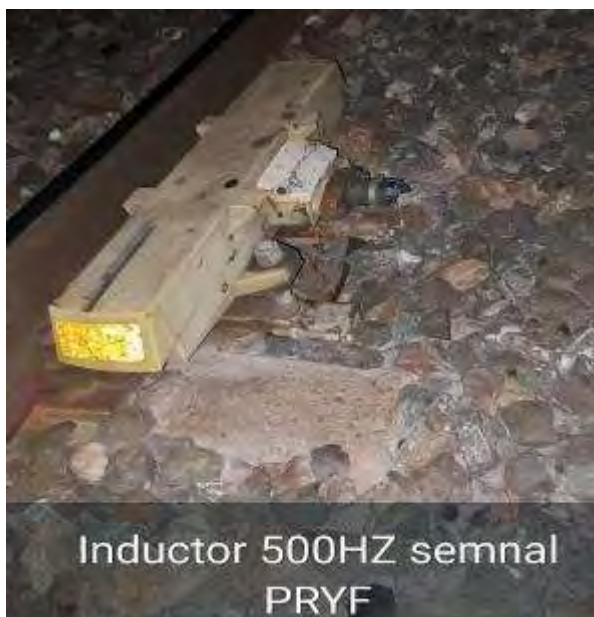
*Foto nr.18*

- inductor 500Hz aferent semnalului PrYF fire între pichet și inductor smulse, furtun smuls (*Foto nr.18*);

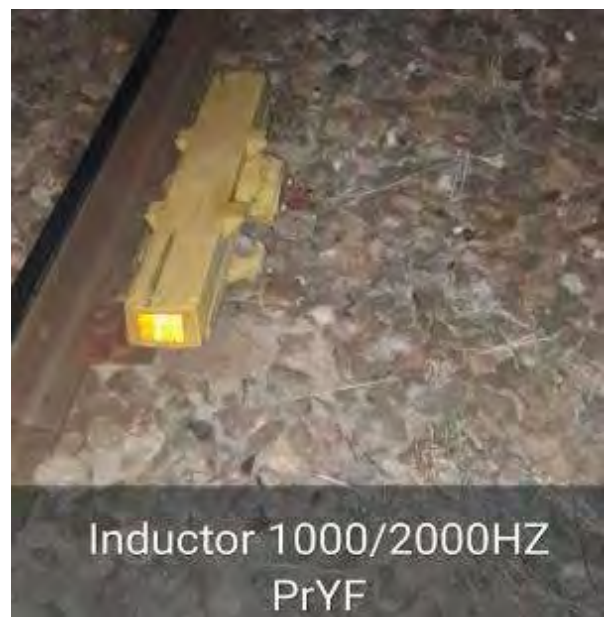
*Foto nr.19*

- inductor 1000/2000Hz aferent semnalului PrYF fire între pichet și inductor smulse, furtun smuls (*Foto nr.19*);

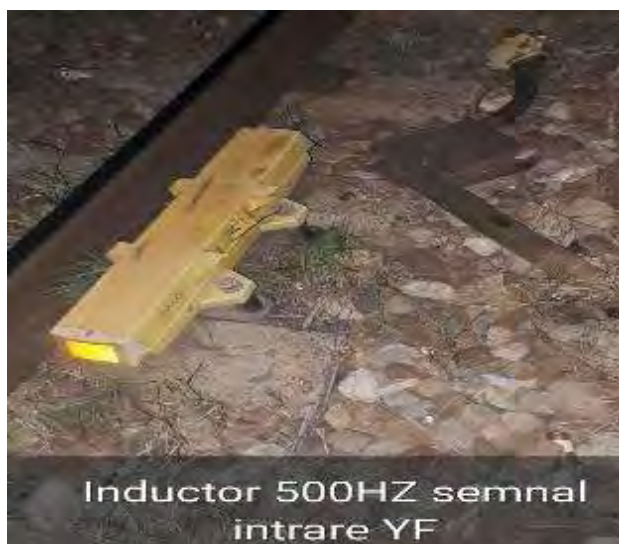
**Foto nr.20**

- inductor 500Hz aferent semnalului de intrare YF pichet smuls, cutia și bornele de prindere a firelor de legătură la inductor smulse din carcasă, fire între pichet și inductor smulse, furtun smuls (*Foto nr.20*);

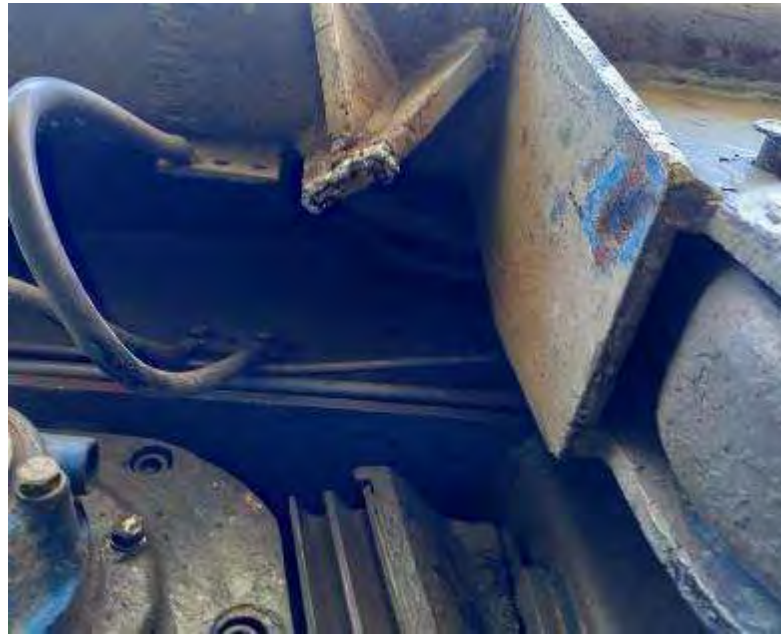
*Foto nr.21*

- La partea superioară, a pintenului de asigurare, urme de sudură nouă pe exterior pentru prinderea urechii și a bolțului amortizorului de cutia locomotivei (**Foto nr.21**);

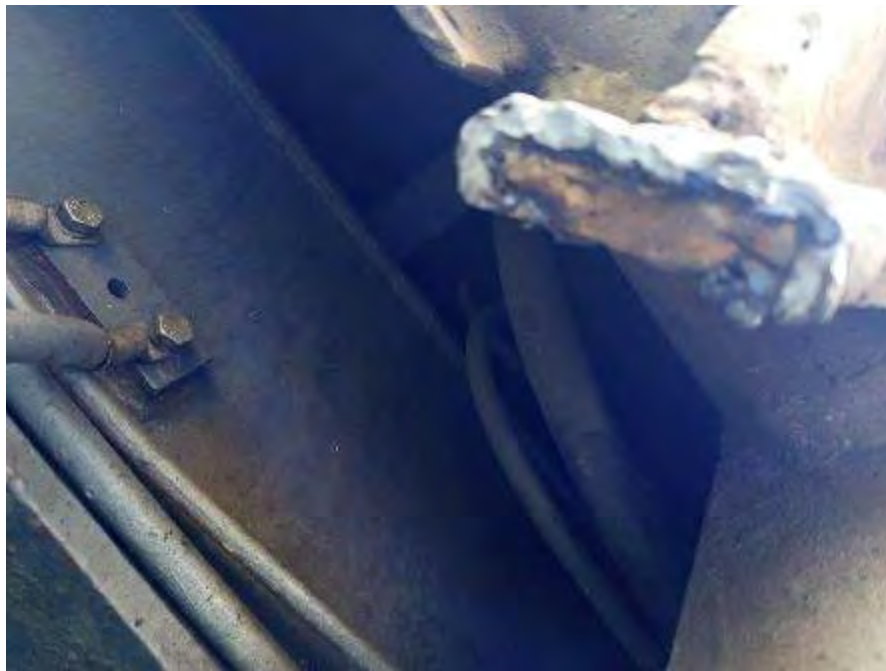
*Foto nr.21*

- La partea interioară, de prindere a amortizorului de pe cadrul boghiului de pintenul locomotivei, prezenta urme de rugină și ruptură veche (*Foto nr.21*);

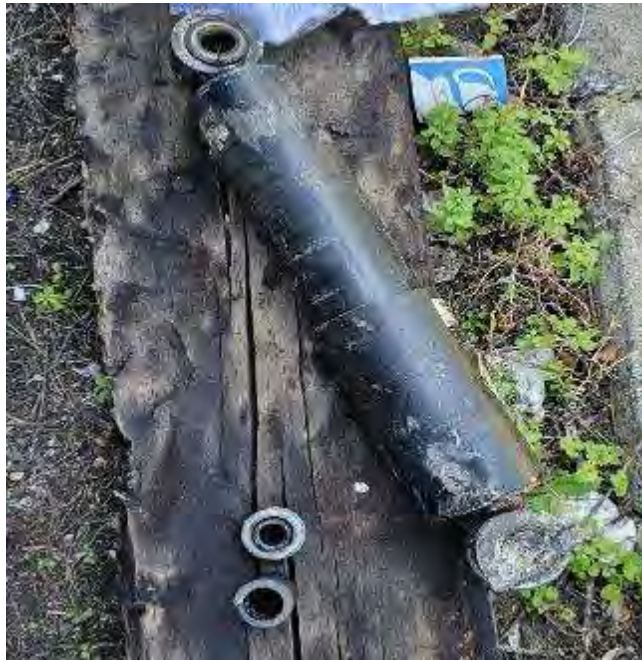
***Foto nr.22***

- Carcasa de protecție a amortizorului prezenta urme de lovituri fiind îndoită (*Foto nr.22*);

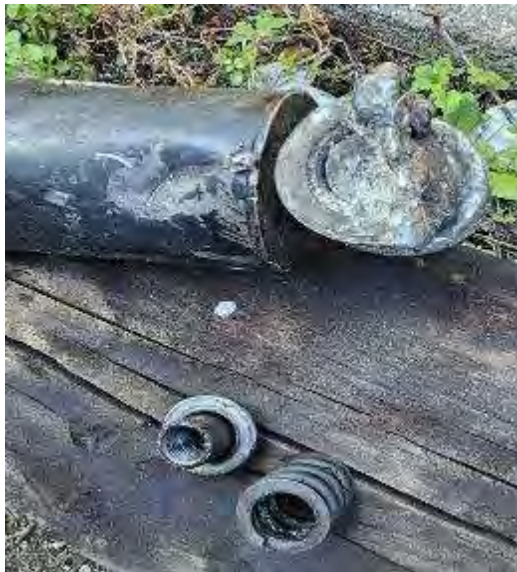
***Foto nr.23***

• Bolțul de fixare al amortizorului, la capătul superior, prezenta urme de sudură nouă, iar în interior urme de ruptură veche cu rugină (***Foto nr.23***);
