RAPORT DE INVESTIGARE

al incidentului feroviar produs pe raza de activitate a Sucursalei Regionale de Căi Ferate Brașov la data de 18.01.2021, în circulația trenului de marfă nr.29652 aparținând CER Fersped SA, prin depășirea mărcii de siguranță și a semaforului de ieșire de grup B, respectiv talonarea macazului schimbătorului de cale nr.3 din halta de mișcare Dumbrăvioara

*Raport final
18 februarie 2021*

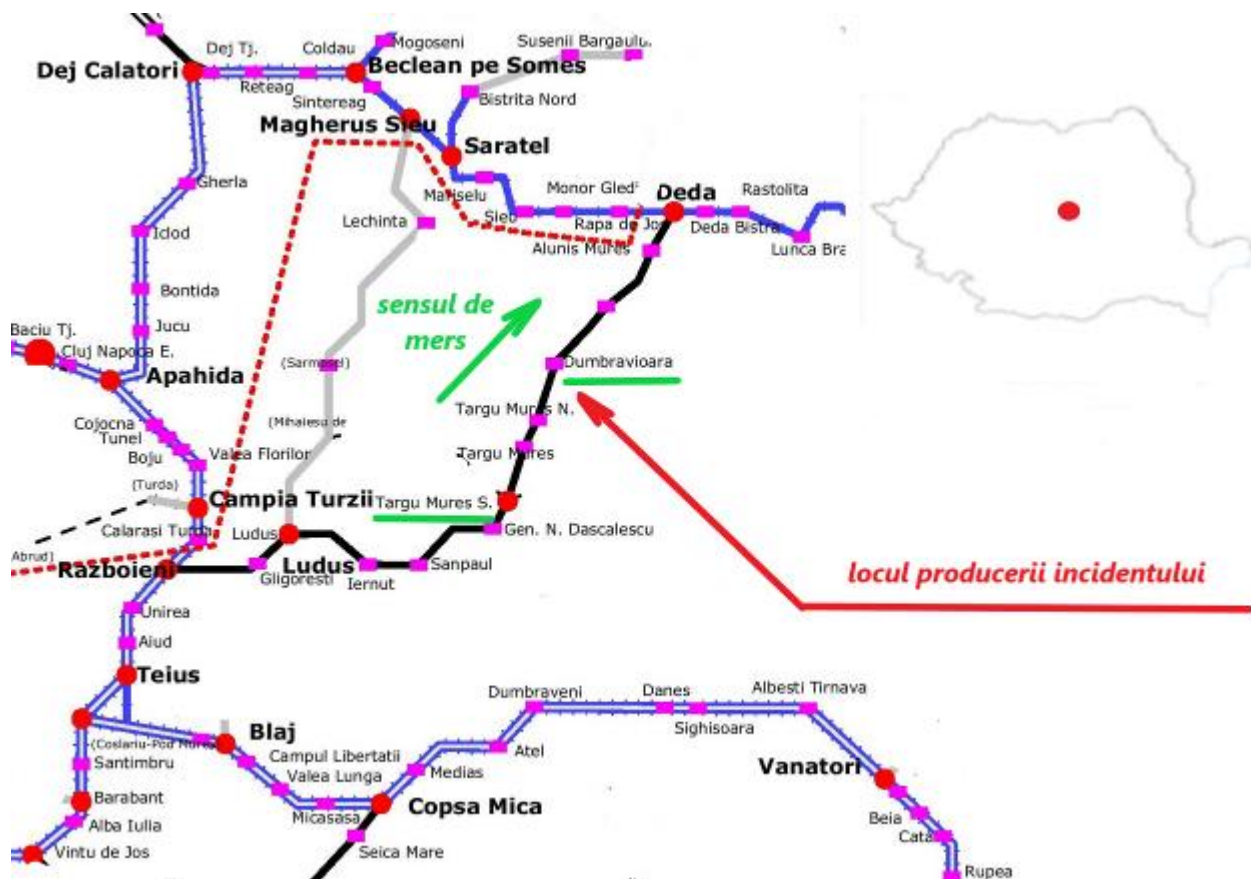
Figura nr.1 – locul producerii incidentului

Locul producerii incidentului este situat pe raza de activitate a Sucursalei Regionale de Căi Ferate Brașov, pe secția de circulație Războieni - Deda, linie simplă neelectrificată (*Figura nr.1*).

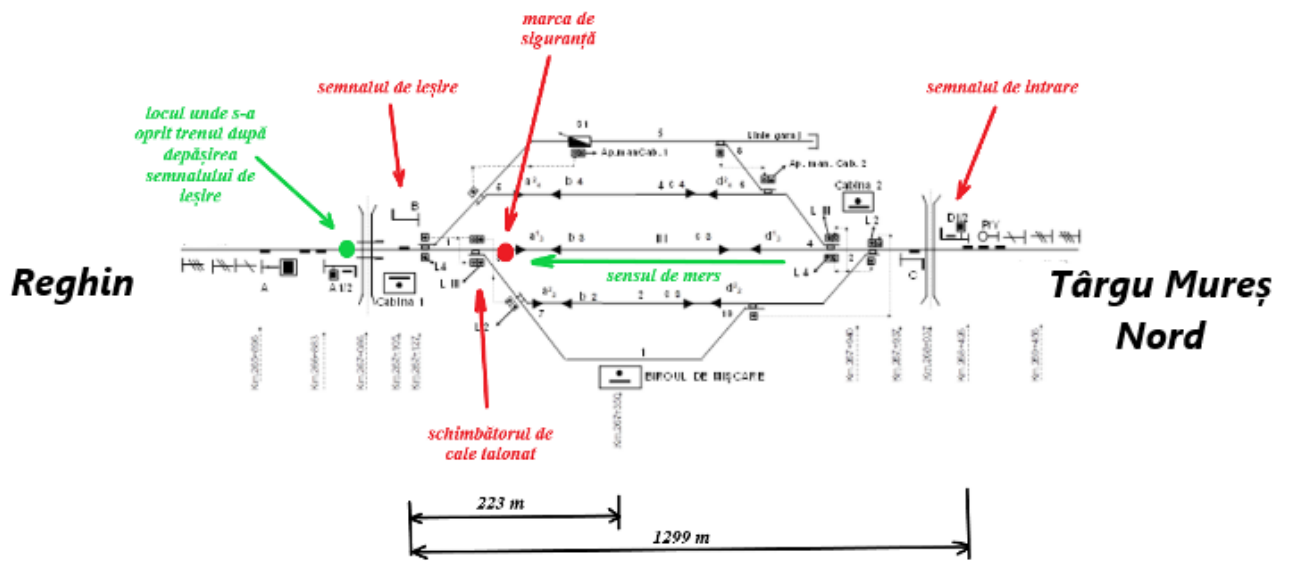
Figura nr.2

În momentul opririi, trenul s-a aflat cu locomotiva și un vagon dincolo de pasajul de cale ferată, la o distanță de circa 40 m de acesta – *Figura nr.2*.

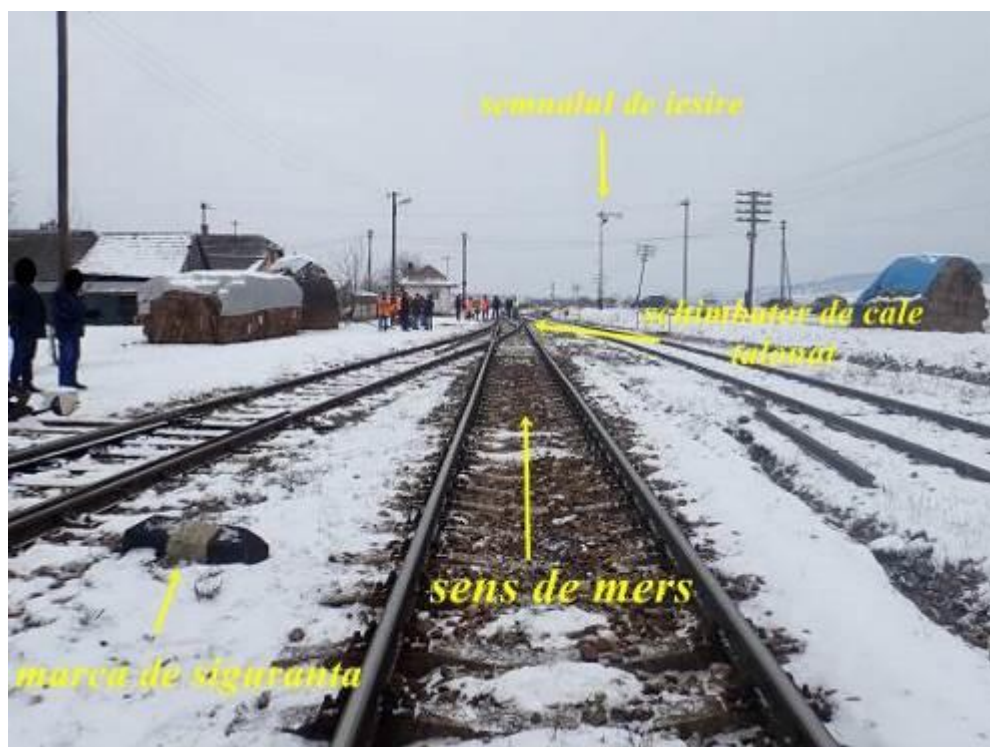
Foto nr.1

După oprirea trenului, mecanicul a verificat locomotiva și, deși nu s-a aflat în posesia unui ordin de circulație și nu a avut nici semnale de mână din partea acarului sau a partidei de tren, a dat trenul înapoi în haltă, o distanță de circa 160 m, până când locomotiva a fost poziționată înaintea mărcii de siguranță cu circa 10 m.

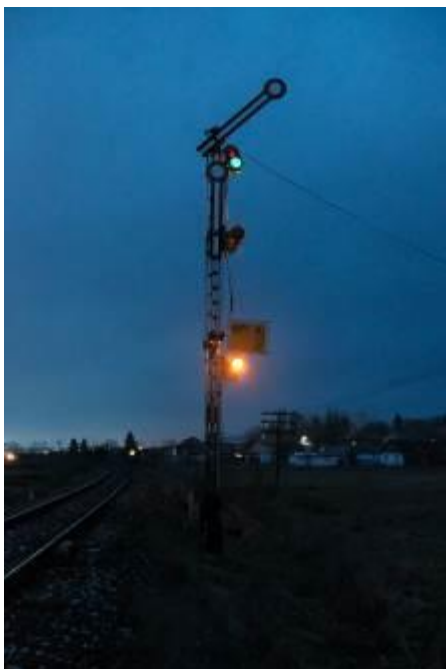
Foto nr.2 – semaforul de intrare

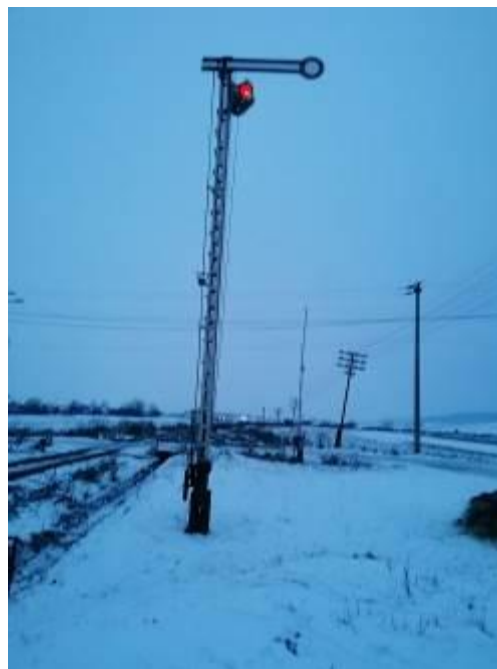
Foto nr.3 – semaforul de ieșire

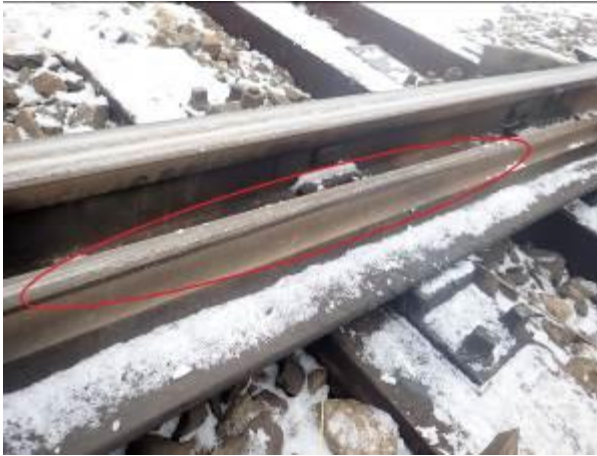
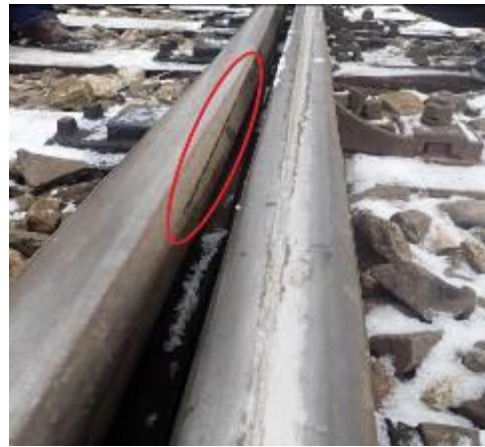
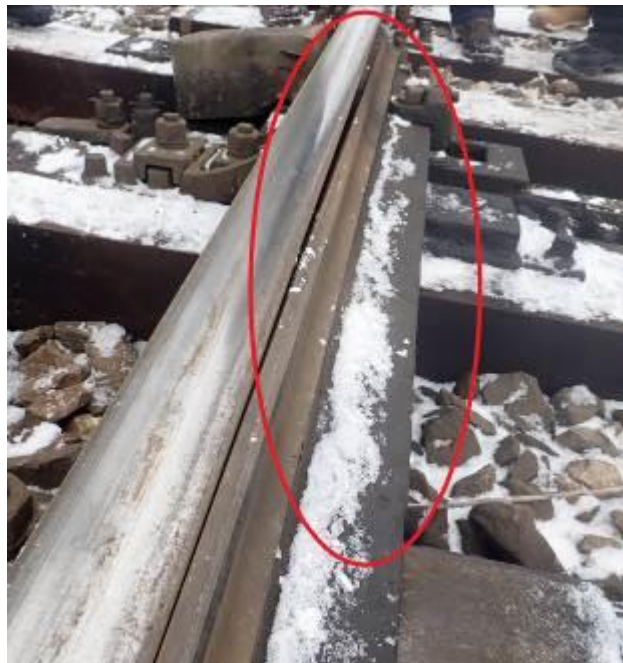
După producerea incidentului, la schimbătorul de cale nr.3 din capătul X al haltei care a fost atacat în fals (pe la călcâi), fiind în poziția „pe abatere” pentru acces la linia 2 abătută, s-au constatat următoarele:

- urme de frecare pe acul drept pe o distanță de circa 1400 mm, produse de buza bandajului roții din stânga a primei osii în sensul de mers, care a forțat talonarea – *Foto nr.4* ;
- urme de frecare pe acul stâng pe o distanță de 4000 mm, produse de buza bandajului roții din dreapta a primei osii în sensul de mers, care a forțat talonarea – *Foto nr.5* ;
- nelipirea acului de contraac, cu formarea unui spațiu de circa 20 mm la vârf – *Foto nr.6*;
- deformarea acului pe o lungime de 80 cm de la vârf spre călcâiul acului – *Foto nr.6*;
- încuietarea de macaz „-3” avea ciocul rupt și macazul era înzăvorât pe poziția „minus” – *Foto nr.7*;
- la efectuarea de probe s-a constatat că macazul nu se înzăvorăște pe poziția „plus” (acces la linia III);
- sigiliile de control de la încuietarea de macaz „-3” aparat comandă și aparat manevră nr.1 erau complete.

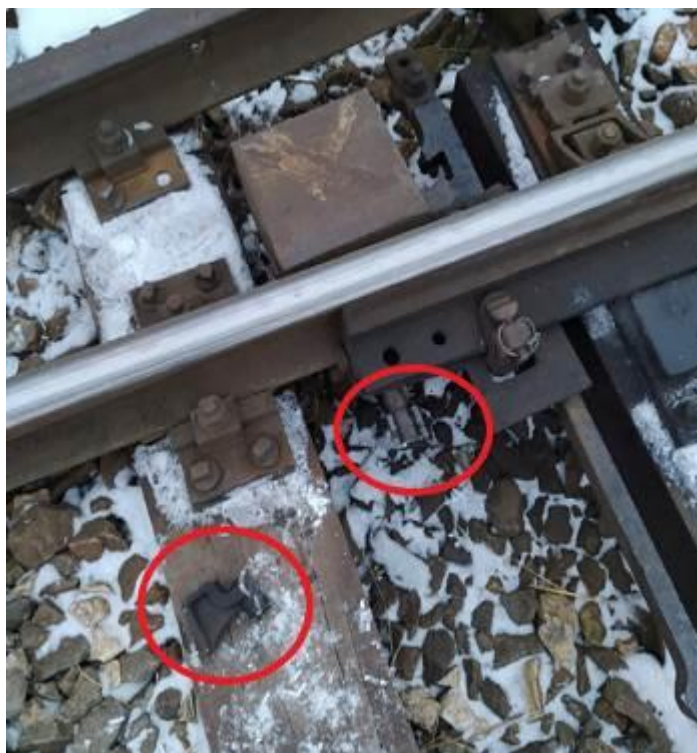
Foto nr.7 – ciocul încuietorii de macaz „-3” rupt
