RAPORT DE INVESTIGARE

privind incidentul feroviar produs la data de 15.02.2021 pe raza de activitate a Sucursalei Regionale CF Galați, în stația CFR Comănești, în circulația trenului de călători nr.1541/1541-2, prin lovirea capacului dispozitivului ajutător de manevrare a schimbătorului de cale nr.5, de către tija regulatorului de timonerie tip RL2-350 de la osia nr.3 a locomotivei de remorcă a trenului EA 028

Ediție finală
21 aprilie 2021

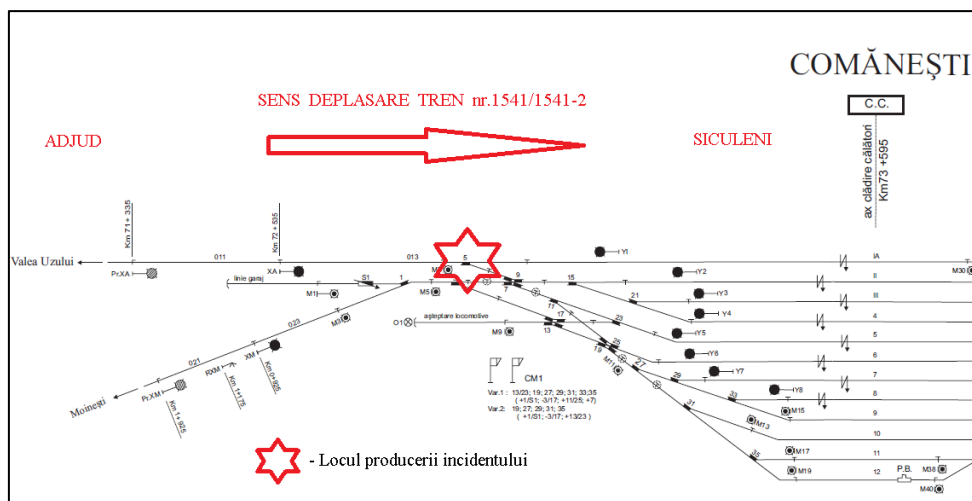
Fig. nr.2 - Locul producerii incidentului din stația Comănești

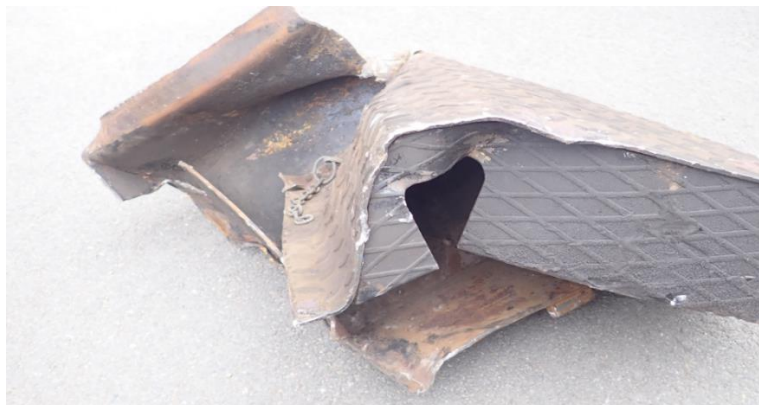
- capac protecție DAM distrus. Acesta a fost smuls din prinderi, prezenta urme de lovire cu un corp dur metalic, în zona centrală și a fost găsit de către mecanicul trenului de călători nr.5301/5306 între firele căii;(Foto nr.4)

Foto nr.4 - Capacul de protecție DAM al schimbătorului de cale nr.5, deteriorat

- braț acționare pârghie cotită stânga de la DAM - puțin îndoit;
- la probele de funcționare macazul schimbătorului de cale nr.5 se putea manevra normal;
- instalațiile SCB nu erau afectate;
- instalațiile de electrificare nu erau afectate.

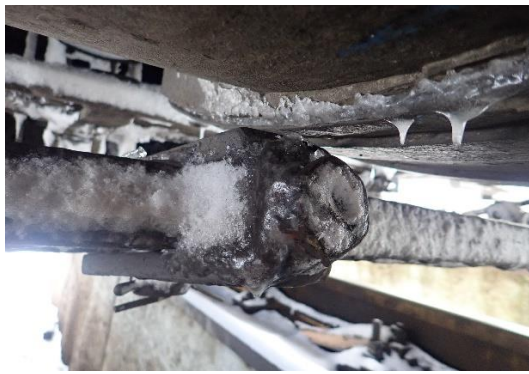
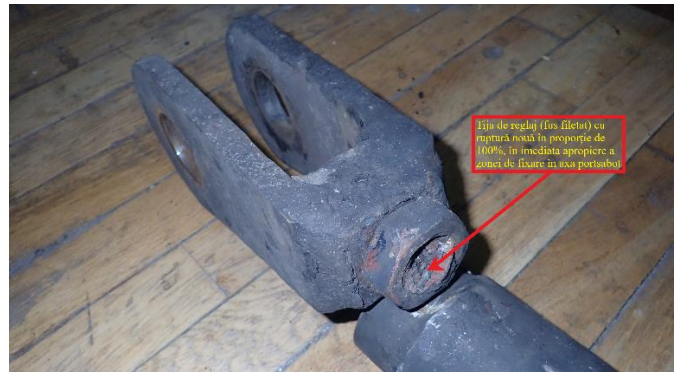
- tija de reglaj (fus filetat) cu ruptură nouă în proporție de 100%, în imediata apropiere a zonei de fixare în axa port-sabot la o distanță de 60 mm de capăt (Foto nr.5, Foto nr.6);

Foto nr.5, Foto nr.6 – Tija de reglaj RL2-350 osia nr.3 cu ruptură nouă în proporție de 100%

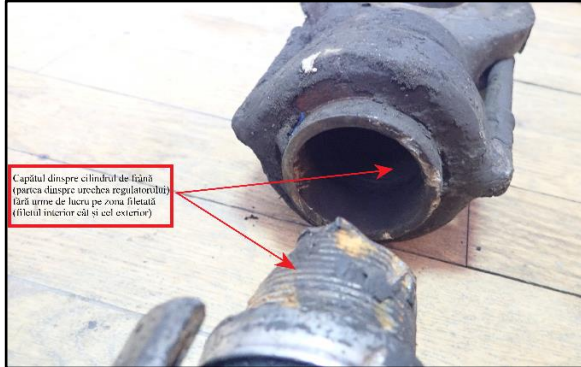
Foto nr.7

- capătul dinspre cilindrul de frână (partea dinspre urechea regulatorului) **fără urme de lucru pe zona filetată** (filetul interior cât și cel exterior) și **cu un grad de uzură avansat.** (Foto nr.7);

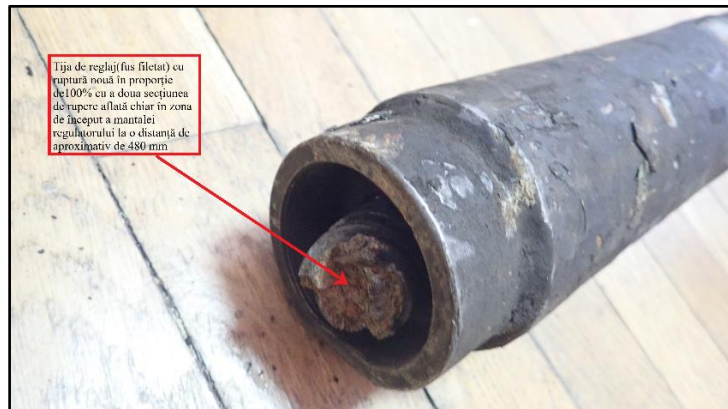
Foto nr.9

- tija de reglaj(fus filetat) cu ruptură nouă în proporție de 100% în zona de început a mantalei regulatorului la o distanță de aproximativ de 480 mm de capătul de fixare în axa port-sabot (furca de fixare). Suprafața de rupere a fost acoperită cu rugină urmare căderii acestuia în zăpadă și urmare intervalului de timp trecut până la constatare.(Foto nr.9)

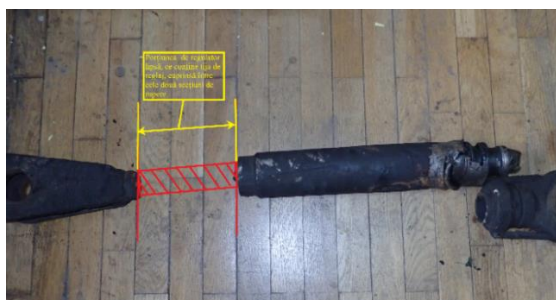
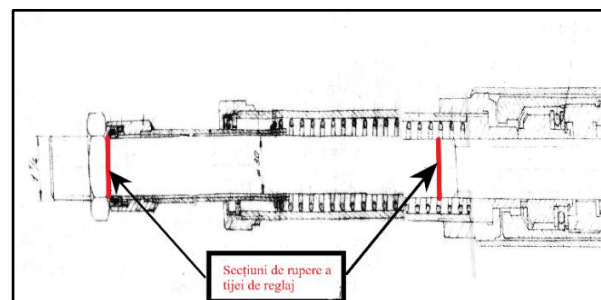
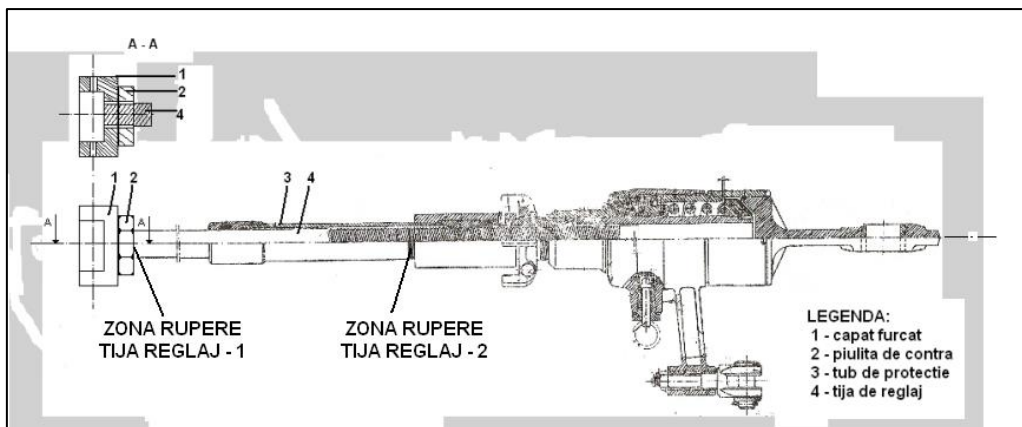
- porțiunea de regulator ce conține tija de reglaj, cuprinsă între secțiunile de rupere lipsește. Aceasta a căzut la momentul producerii incidentului și nu a mai fost găsită.(Foto nr.10, Foto nr.11 și Foto nr.12)

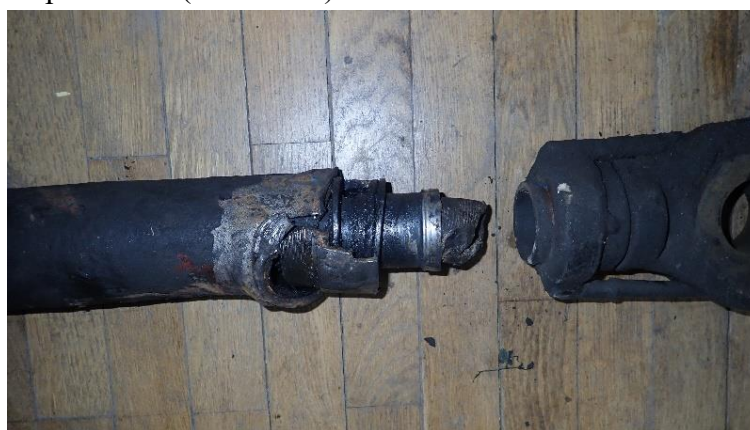
Foto nr.13

- corpul regulatorului (țeava de tracțiune) distrus prin lovire la capătul dinspre urechea regulatorului cu capătul filetat de prindere îndoit după o secțiune oblică urmare lovirii unui corp dur (capacul de protecție DAM) în plan oblic.(Foto nr.13)

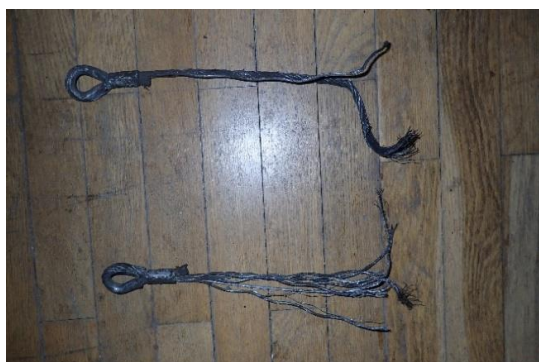
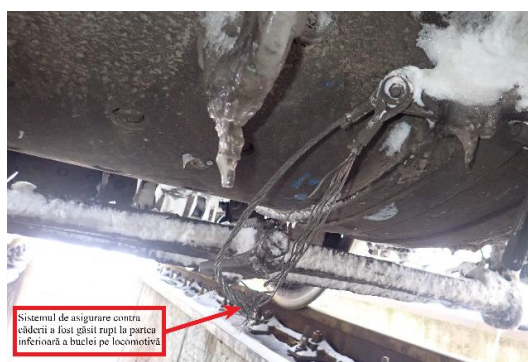
La sistemul de asigurare contra căderii: acesta a fost găsit rupt, cu ruptură nouă, la partea inferioară a buclei pe locomotivă, fiind compus din cablu de oțel lițat (șufă) cu diametru de 6 mm și cu lungimea totală de 600 mm.(Foto nr.14 și Foto nr.15)
