## RAPORT DE INVESTIGARE

al incidentului feroviar produs pe raza de activitate a Sucursalei Regionale de Căi Ferate Brașov în data de 17.05.2021, în Hm Valea Lungă, în circulația trenului de marfă nr.90939 aparținând Rail Force SRL, prin lovirea unor elemente ale infrastructurii feroviare, de către o ușă deschisă a unui vagon din compunerea trenului

*Raport final  
7 iunie 2021*

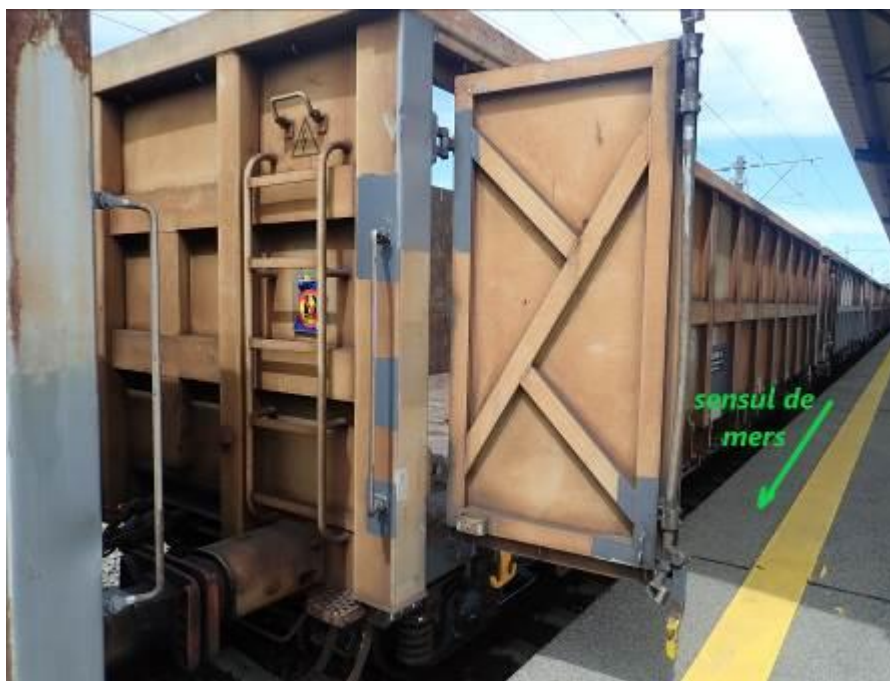
*Foto nr.1 – poziția ușii în momentul opririi trenului în Hm Valea Lungă*

În urma verificărilor efectuate de mecanicul ajutor, s-a constatat că ușa din partea stânga (prima în sensul de mers) a ușii duble de pe partea stângă a vagonului în sensul de mers, era deschisă complet în lateral și mecanismul de închidere prezenta urme de lovire – *foto nr.1.*

Pentru eliberarea liniei, mecanicul ajutor a luat măsura de închidere a ușii și de asigurare a acesteia cu sârmă. Trenul și-a continuat apoi mersul până la stația CF Blaj unde a oprit pentru efectuarea constatărilor necesare.

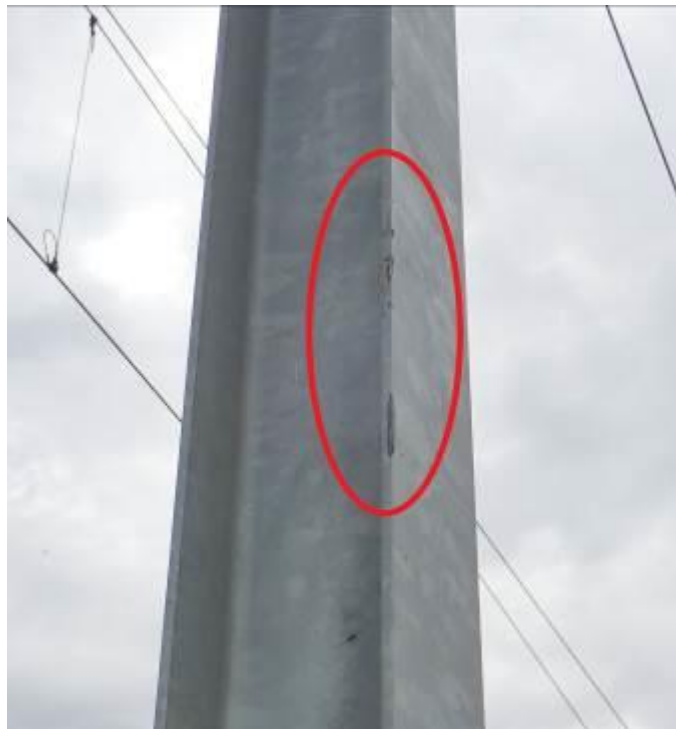
*Foto nr.2*

- au fost loviți stâlpii LC nr.50, 54 și 56, fără a fi afectați din punct de vedere al siguranței circulației – *foto nr.2*;
- a fost lovit și îndoit superficial un tensor de ancorare de la stâlpul LC nr.56, fără afectarea instalațiilor din punct de vedere al siguranței circulației – *foto nr.3*;
- au fost avariate scările semnalelor repetitoare R1YIII și R2YIII – *foto nr.4,5*;
- a fost lovită și parțial îndoită, placa de tablă pentru indicarea poziției kilometrice 362+700 – *foto nr.6*.

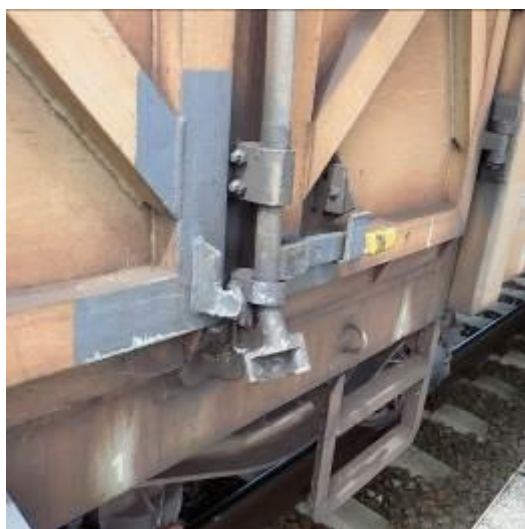
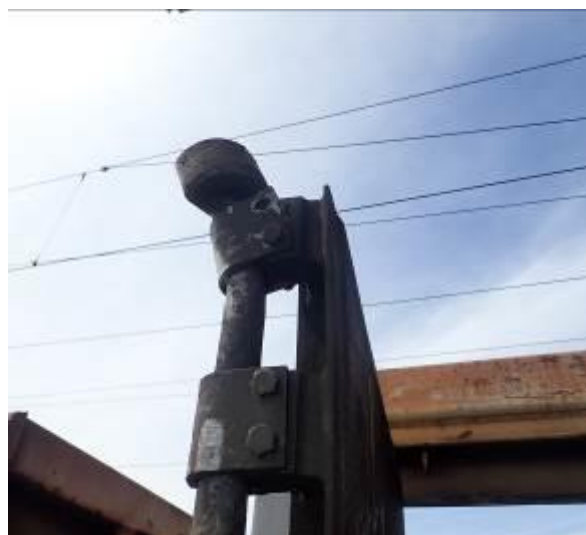
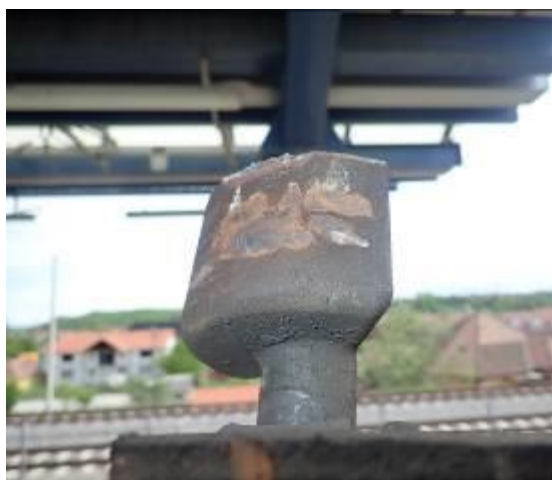
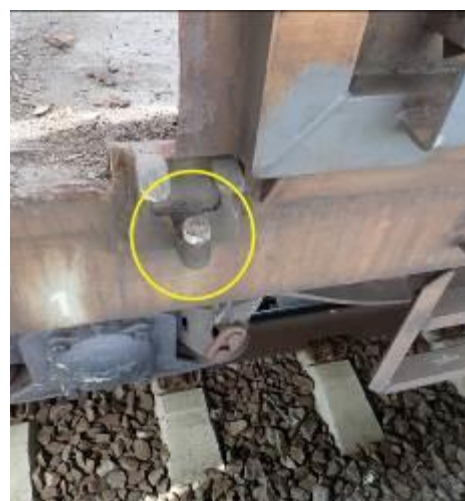
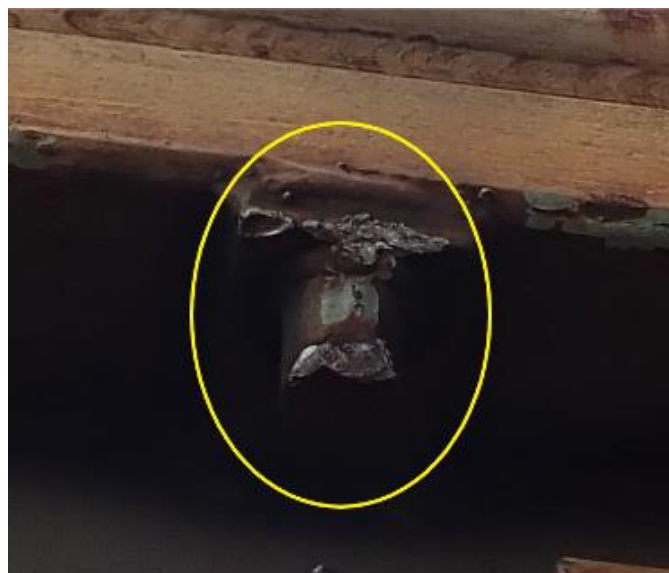
- urmare verificărilor efectuate de comisia de investigare prin acționare manuală, acest mod de închidere, chiar neregulamentar, nu permitea deschiderea ușii;

- distanța măsurată de la șina din stânga sens de mers până la capătul ușii deschise a fost de circa 1600 mm. Adăugând la această valoare, ½ din valoarea ecartamentului, respectiv 717,5 mm, reiese că marginea ușii deschise se afla la o distanță de 2317,5 mm față de axul căii ferate, contrar prevederilor din Instrucțiunile nr.328, Planșa nr.1, care impune ca această valoare (gabaritul CFR de vagon) să fie de maxim 1575 mm.
