RAPORT DE INVESTIGARE

privind incidentul feroviar produs la data de 20.09.2021, pe raza de activitate a Sucursalei Regionale CF Craiova, în halta de mișcare Gura Motrului, în circulația trenului de marfă nr.93759a, prin executarea eronată a parcursului de trecere a acestuia în direcția stației CFR Turceni în loc de stația CFR Strehaia

Ediția finală
28 februarie 2022

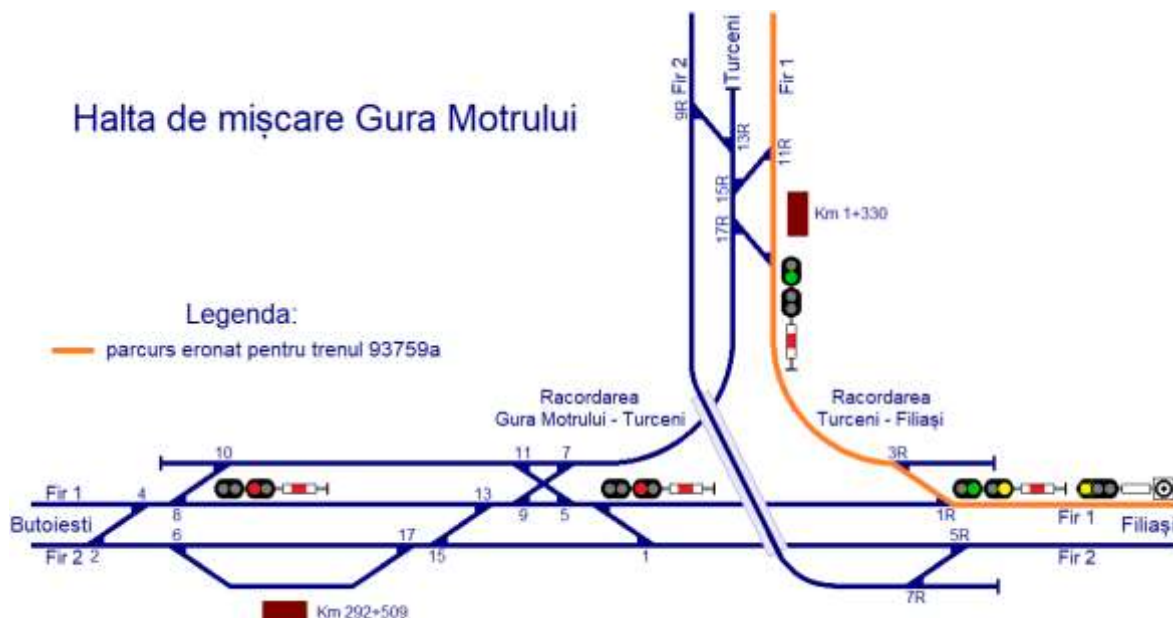
Fig.3 Parcursul eronat al trenului 93759a.

După trecerea trenului nr.27205 IDM, a executat comandă spre R I pentru trenul de marfă nr.93759a în direcția Turceni, în loc de Strehaia, cum prevedea Livretul de mers.

IDM din halta de mișcare Gura Motrului, a realizat că a executat eronat parcurul de trecere, abia când trenul de marfă nr.93759a se afla pe secțiunea izolată II AD, Gura Motrului – Turceni și a încercat să ia legătura prin stația radio cu mecanicul trenului dar nu a reușit.

După trecerea trenului nr.27205, IDM din halta de mișcare Gura Motrului, a executat în mod eronat comandă spre RI pentru trenul de marfă nr.93759a în direcția Turceni, în loc de direcția Strehaia, așa cum prevedea Livretul de mers și dispoziția RC nr.61.

IDM din halta de mișcare Gura Motrului, a realizat că a executat eronat parcursul de trecere pentru trenul de marfă nr.93759a, abia când acesta se afla pe secțiunea izolată II AD, Gura Motrului – Turceni.

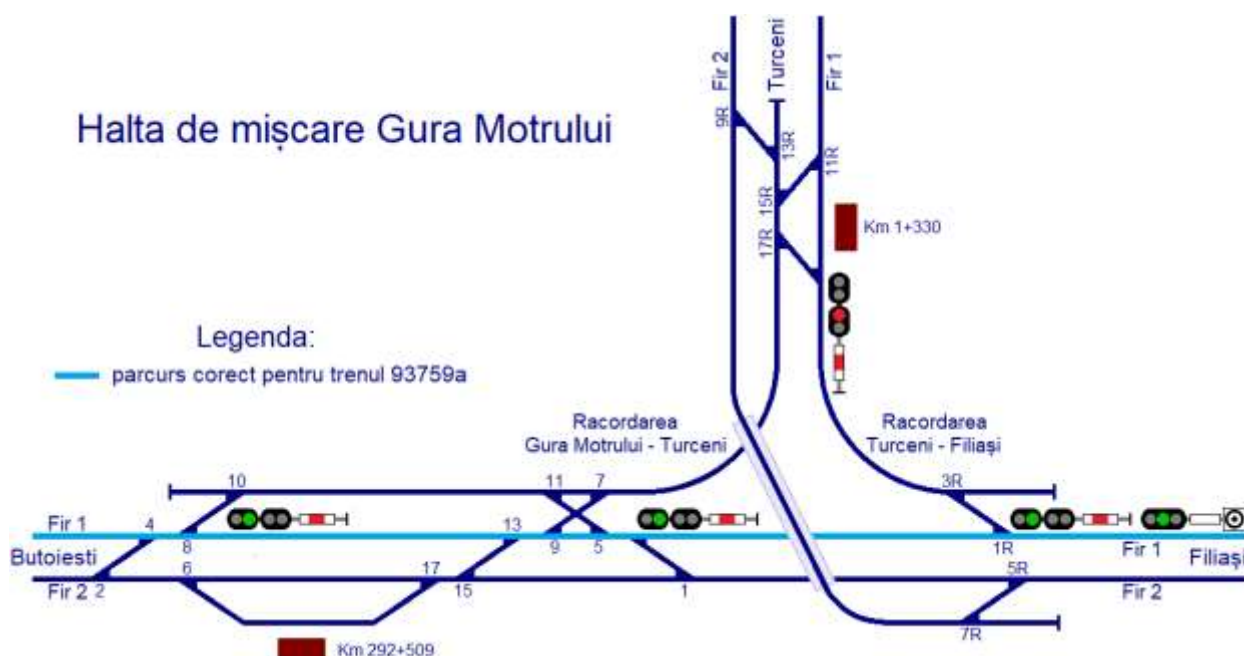
Fig.4 Parcursul corect al trenului 93759a.

La apropierea trenului de marfă nr.93759 de halta de mișcare Gura Motrului, personalul care a condus și deservit locomotiva ED 049, a observat semnalul de intrare, care avea indicația „Liber cu viteză redusă. Semnalul următor este pe liber cu viteza stabilită sau redusă. Ziua și noaptea o unitate luminoasă de culoare verde și o unitate luminoasă de culoare galbenă spre tren.”. Această indicație transmitea personalului de locomotivă faptul că parcursul trenului a fost efectuat în direcția Turceni și nu în direcția Strehaia așa cum era prevăzut în Livretul de mers.
