## RAPORT DE INVESTIGARE

al incidentului feroviar produs la data de 10.11.2021, ora 12:55 în stația CFR Câmpulung Moldovenesc, secția de circulație Suceava – Ilva Mică (linie simplă, electrificată), pe raza de activitate a Sucursalei Regionale CF Iași, în circulația trenului de marfă nr.80672 (aparținând OTF Grup Feroviar Român SA) prin depășirea semnalului luminos de intrare Y, care prezenta indicația  
**OPREȘTE fără a depăși semnalul!**

*Raport de investigare – ediție finală  
16 iunie 2022*

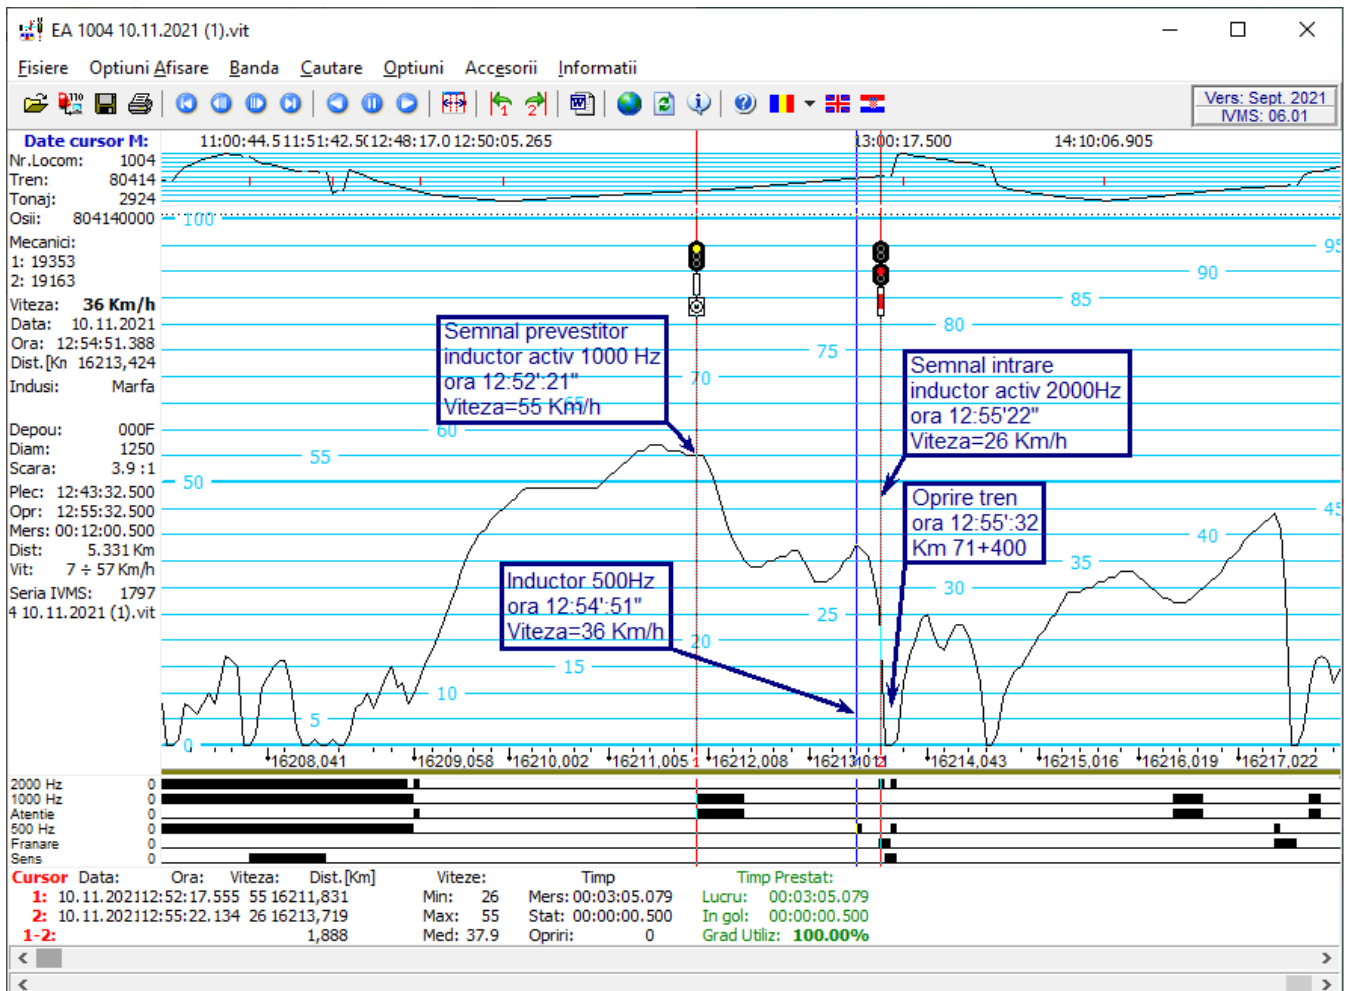
Figura nr.3 – Captură ecran diagramă IVMS – EA 1004 – parcurs înainte de depășirea semnalului

instalația INDUSI este repusă în funcție. Viteza trenului a crescut până la 57 km/h la trecere prin Hm Sadova, iar de la ora 12:52':21", viteza a scăzut (fiind respectate vitezele de control V1 și V2, având influență la inductorul de 1000 Hz din dreptul semnalului prevestitor, cu manipulare a butonului „Atenție”) până la 31 km/h, apoi pe o distanță de 295 m, viteza crește (nejustificat) la 36 km/h și la ora 12:54':51" trece peste inductorul de 500 Hz. aferent semnalului de intrare Y al stației CFR Câmpulung Moldovenesc.

Pe o distanță de 236 m viteza scade la 26 km/h, până la ora 12:55':22", moment în care se produce frânarea de urgență cu influența inductorului de 2000 Hz al semnalului de intrare Y, apoi viteza scade de la valoarea de 26 km/h la 0 km/h pe un spațiu de 29 de m. și la ora 12:55':32", trenul se oprește în stația CFR Câmpulung Moldovenesc. În aceste condiții, trenul a depășit semnalul de intrare Y, cu locomotiva și aproximativ două vagoane, a trecut peste pasajul de trecere la nivel cu calea ferată acoperit cu SAT, acesta fiind deschis, și s-a oprit în dreptul bornei de la km.71+400.

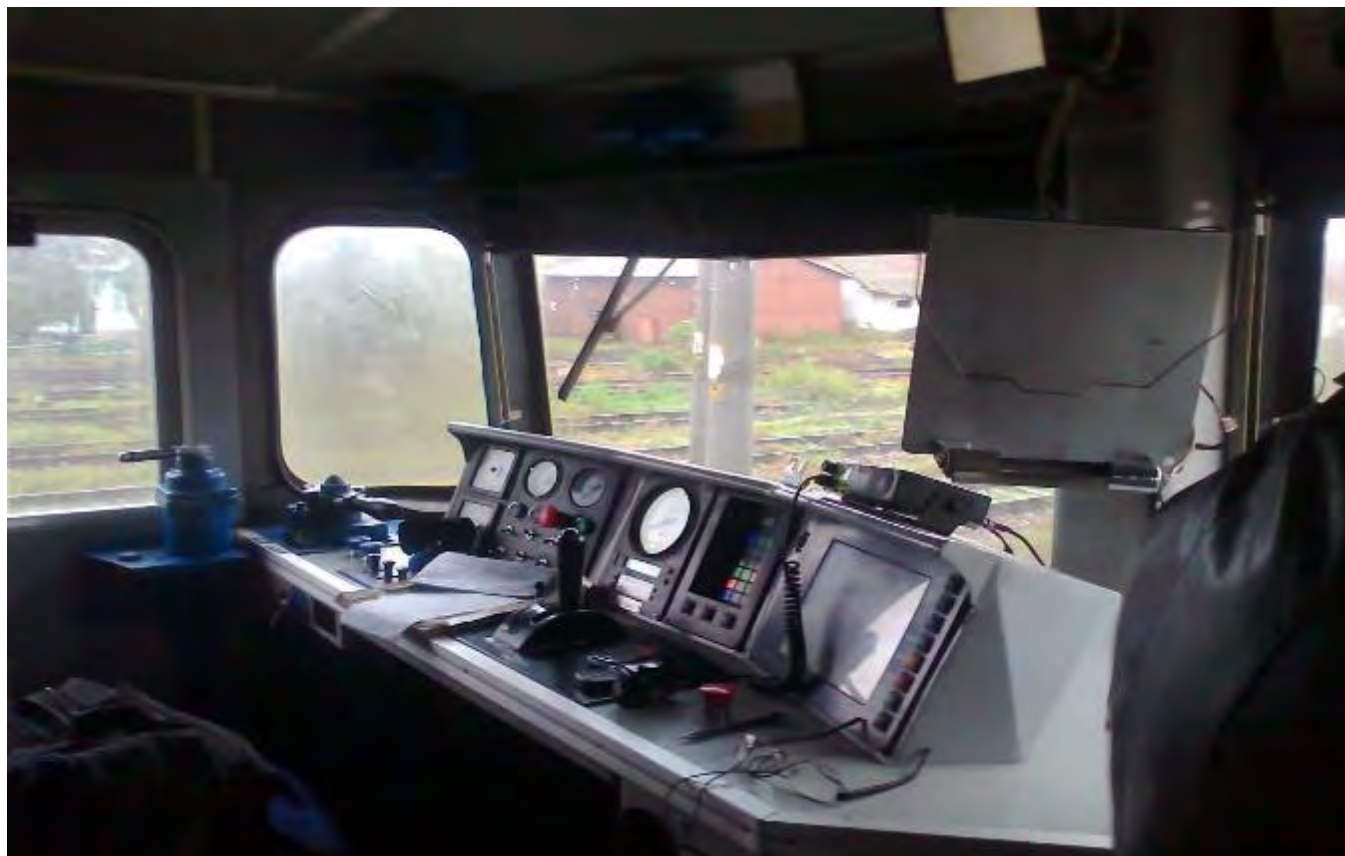
Foto nr.4 – Postul de conducere al locomotivei EA 1004 cu pupitrul de comandă amplasat în partea stângă

- Eroarea produsă prin manipularea mânerului robinetului KD2 prin tragere înspre înapoi cu mâna stângă - mișcare care a provocat alimentarea conductei generală în loc să manipuleze mânerul robinetului KD2 spre înainte, corespunzător poziției de frânare - a fost favorizată de faptul că, poziționarea pupitrului de comandă la locomotiva EA 1004 fiind în partea stângă, pozițiile în care trebuie manipulat mânerul robinetului KD2 pentru acțiunile de frânare / alimentare a conductei generale, sunt spre „în față” și respectiv spre „în spate”, adică invers față de la o locomotivă cu pupitrul poziționat în partea dreaptă a postului de conducere;

- La locomotiva seria EA modernizată, cu pupitrul de comandă postat în partea stângă a postului de conducere, conform schemei sinoptice de descriere a operațiilor pe care trebuie să le efectueze șeful de tren în cazul pierderii capacității mecanicului, pentru **frânare rapidă**, mânerul robinetului KD2 trebuie manipulat înspre înainte, în sensul de mers al trenului;

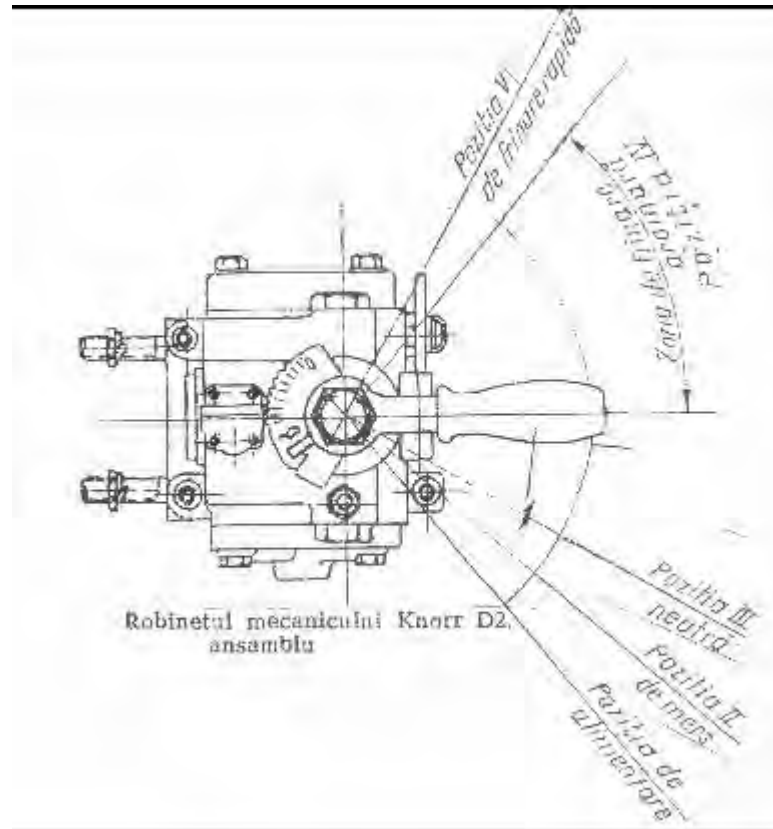
Figura nr.5 – Poziționarea mânerului KD2 la locomotiva LE cu pupitrul de comandă în partea stângă a postului de conducere, pentru operațiuni de alimentare, de mers, neutră, de frânare ordinară și rapidă

Din analiza constatărilor efectuate la instalațiile de la locul producerii incidentului, a stării tehnice a locomotivei EA 1004, din analiza înregistrărilor instalației IVMS, a fotografiilor și documentelor puse la dispoziție și a declarațiilor personalului implicat și martor, comisia de investigare consideră că acest incident s-a produs urmare unei **erori umane, manifestată prin luarea cu întârziere a măsurilor de frânare, coroborat cu modul eronat de manipulare a mânerului robinetului KD2.**

După trecerea locomotivei trenului de semnalul prevestitor al stației CFR Câmpulung Moldovenesc care avea o lumină galbenă spre tren, mecanicul a redus viteza, însă la apariția în câmpul de vizibilitate a semnalului de intrare Y care ordona oprirea prin indicația de lumină roșie spre tren, mânerul robinetului KD2 a fost manipulat prin tragere cu mâna stângă în sensul contrar celui de mers, în loc să fie împins spre înainte în poziție de frânare rapidă.
