RAPORT DE INVESTIGARE

privind incidentul feroviar produs la data de 06.10.2021, ora 12:50, pe raza de activitate a Sucursalei Regionale CF Constanța, secția de circulație Constanța-Medgidia, prin scăparea unui vagon de pe liniile stației CFR Palas și ocuparea firului II al liniei curente între stația CF Palas și halta de mișcare Valul lui Traian

Raport final
26.10.2021

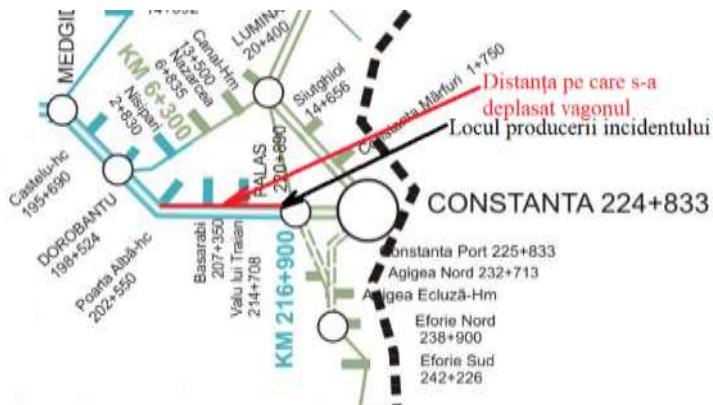
Schița nr.1 Locul producerii incidentului feroviar

La data de 06.10.2021, în jurul orei 12:50, la manevra de regarare a unui convoi compus din UAM 215-026 și un vagon seria Ks încărcat cu traverse de beton, în stația CF Palas, de pe secțiunea izolată 0201B, pe secțiunea izolată 011, cap X al stației CF Palas, s-a produs desprinderea vagonului de utilaj și ocuparea liniei curente fir II, Palas – Valul lui Traian – Basarabi - Dorobanțu.

Vagonul a fost oprit la ora 13:15, pe distanța Basarabi – Dorobanțu, pe firul II de circulație, la km 202+900, în zona hc Poarta Albă.

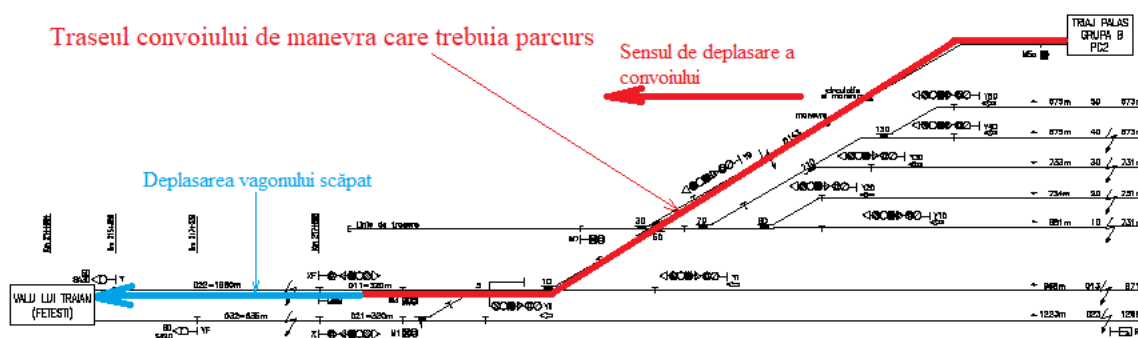
Figura nr.2 Schița producerii incidentului feroviar

După sosirea mecanicului ajutor, UAM 125-026 împreună cu vagonul s-au pus în mișcare prin mișcare în baza planului de manevră și a semnalelor de manevră spre secțiunea 011. În momentul în care UAM 125-026 a frânat pentru a fi oprit în fața semnalului de manevră M3, au constatat că vagonul s-a desprins de UAM 125-026 și si-a continuat mersul ocupând linia curentă Palas – Valul lui Traian, firul de circulație II.

Vagonul a fost oprit în linie curentă de salariații CNCF CFR SA in dreptul hc Poarta Albă în jurul orelor 13:15 la data de 6.10.2021.

În aceste condiții a fost posibilă desprinderea vagonului Ks de utilajul automotor UAM 215-026, la punerea în mișcare a convoiului de manevră, fapt favorizat și de existența unei pante de 10,6‰ în sensul deplasării.
