RAPORT DE INVESTIGARE

privind accidentul de cale ferată
produs între stațiile CFR Lehliu – Sărulești, la km 66+100,
la data de 17 octombrie 2009

EDIȚIA finală
23.02.2010

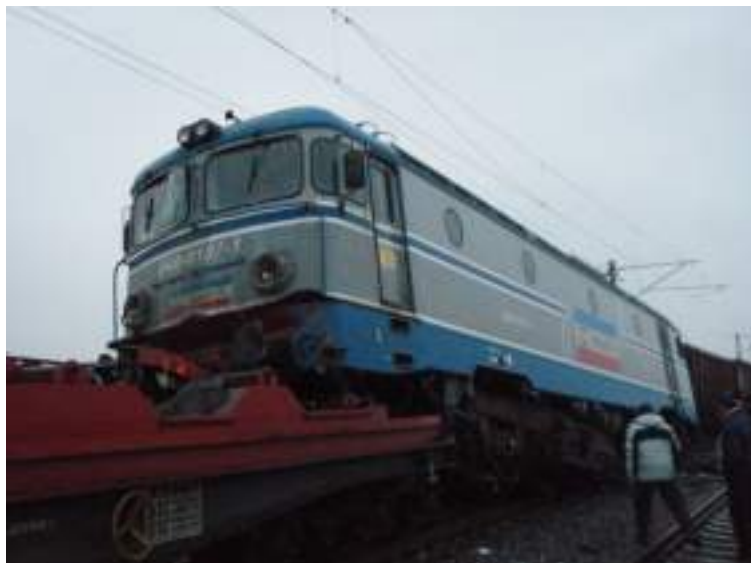
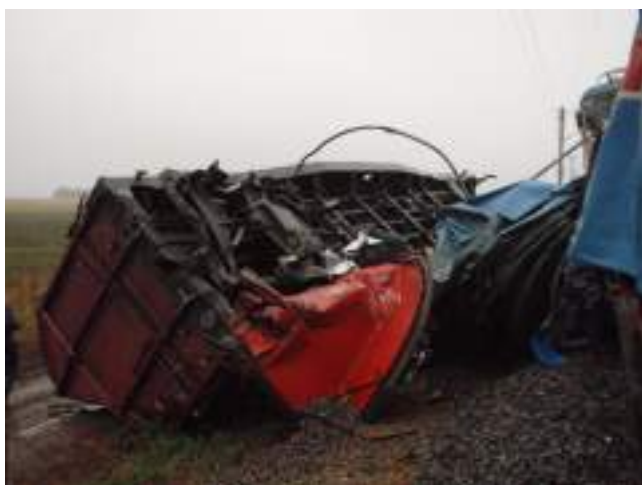
- locomotiva EA 040-187-1 (aflată în remorcarea trenului nr. 93400) deraiată de toate osiile, urcată cu partea aferentă postului II de conducere pe șasiul vagonului nr. 31534673040-3 (penultimul din compunerea trenului nr. 93402) cu pantograful activ rupt complet, boghiurile, aparatele de ciocnire și legare, timoneria de frână precum și suspensia afectate;

- vagonul nr. 31534673034-6, ultimul din compunerea trenului nr. 93402, deraiat și răsturnat pe partea dreaptă în sensul de mers, iar osiile și boghiurile acestuia prinse sub locomotiva EA 040-0187-1;

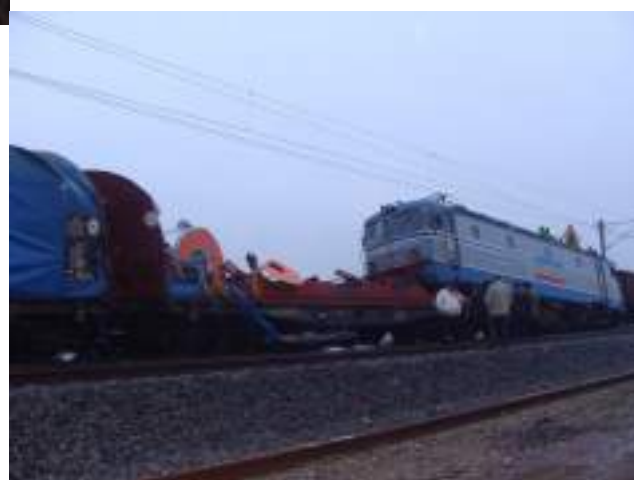
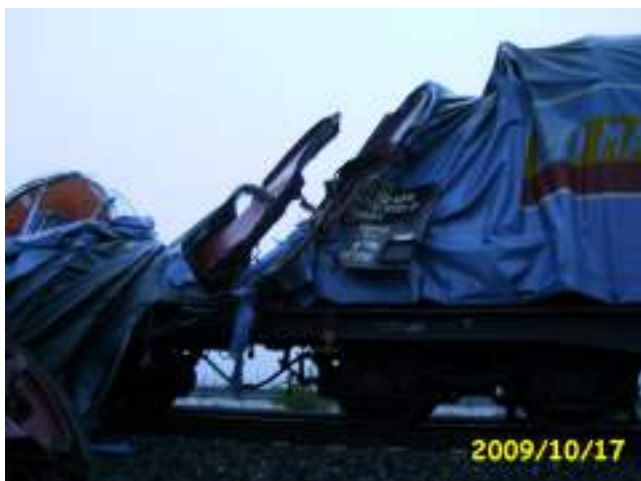
- vagonul nr. 31534673040-3, penultimul din compunerea trenului nr. 93402, cu prelata, sistemul de fixare a prelatei și pereții frontali grav avariate;

- vagonul nr. 31534770020-7 aflat al treilea de la semnal în compunerea trenului nr. 93402 cu tampoanele și peretele frontal dinspre urma trenului avariate;

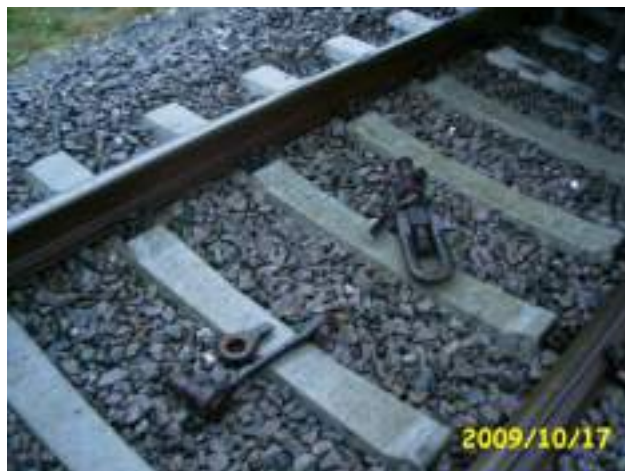
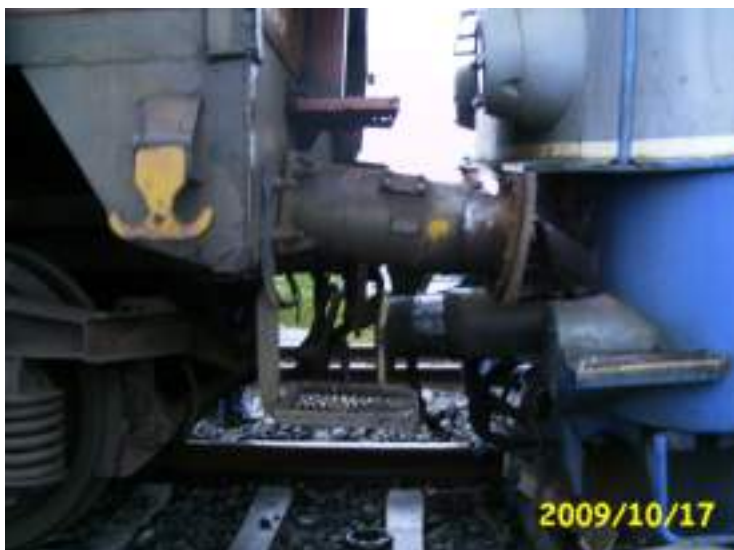
- cupla de legare de la vagonul nr. 31534673063-5 aflat al 9-lea de la semnal în compunerea trenului nr. 93402 care asigura legarea între acest vagon și vagonul nr. 31534673019-7 (al 8-lea de la semnal) era ruptă, iar conducta generală de aer a trenului era întreruptă între aceste două vagoane;

- vagonul nr. 31535483285-1 primul după locomotiva în compunerea trenului nr. 93400 avea tamponalele dinspre locomotivă avariate și traversa frontală îndoită.
