MINISTERUL TRANSPORTURILOR ȘI INFRASTRUCTURII  
AGENȚIA DE INVESTIGARE FERROVIARĂ ROMÂNĂ - AGIFER

## RAPORT ANUAL 2024

Acesta este raportul anual al Agenției de Investigare Feroviară - AGIFER (denumită în continuare AGIFER) pentru anul calendaristic 2024. Acesta îndeplinește cerințele Directivei 2016/798/CE a Parlamentului European și a Consiliului, transpusă în legislația română prin Ordonanța de urgență nr.73/2019 *privind siguranța feroviară*.

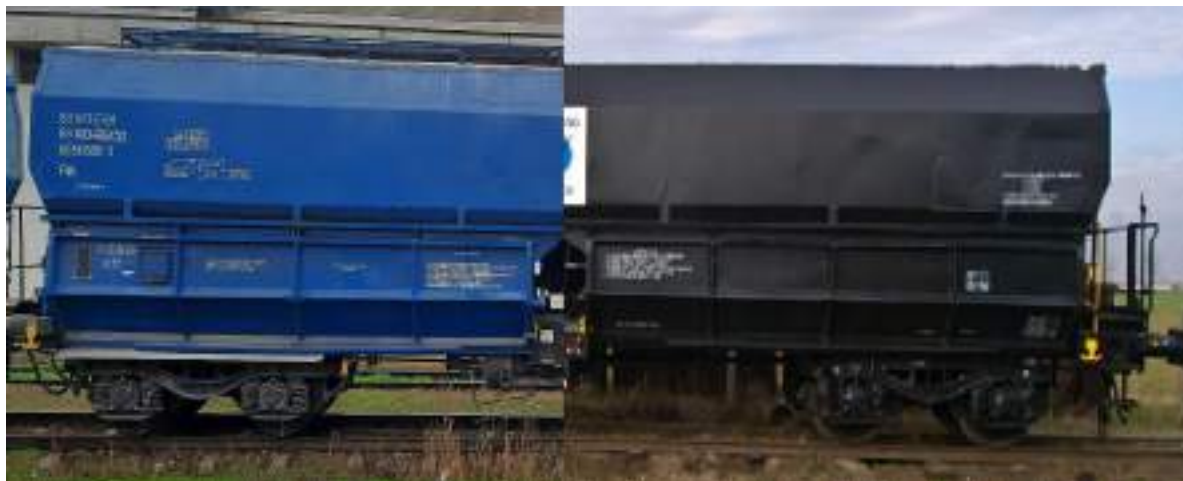
- lucrarea suplimentară de prelungire a pantei fixe s-a efectuat prin montarea unei table cu dimensiunile de 3200 mm x 240 mm în zona boghiurilor vagonului, fapt ce face ca accesul la pietrele de frecare pentru verificarea jocului acestora conform Instrucției nr.250 să fie foarte dificil în condiții de exploatare;

- acest lucru face ca verificarea jocului la pietrele de frecare, conform Instrucției nr.250, de către personalul de exploatare să nu fie posibilă, această verificare făcându-se doar vizual. Precizăm că, măsurarea jocului la pietrele de frecare s-a realizat cu două persoane în stația Vlădeni cu ocazia cântăririi vagoanelor, iar în cadrul Electroputere VFU SA Pașcani verificarea jocului la pietrele de frecare s-a realizat la o linie prevăzută cu canal de vizitare;

*Vagon seria Fals având prelungirea pantei fixe comparat cu vagon seria Fals fără această prelungire*

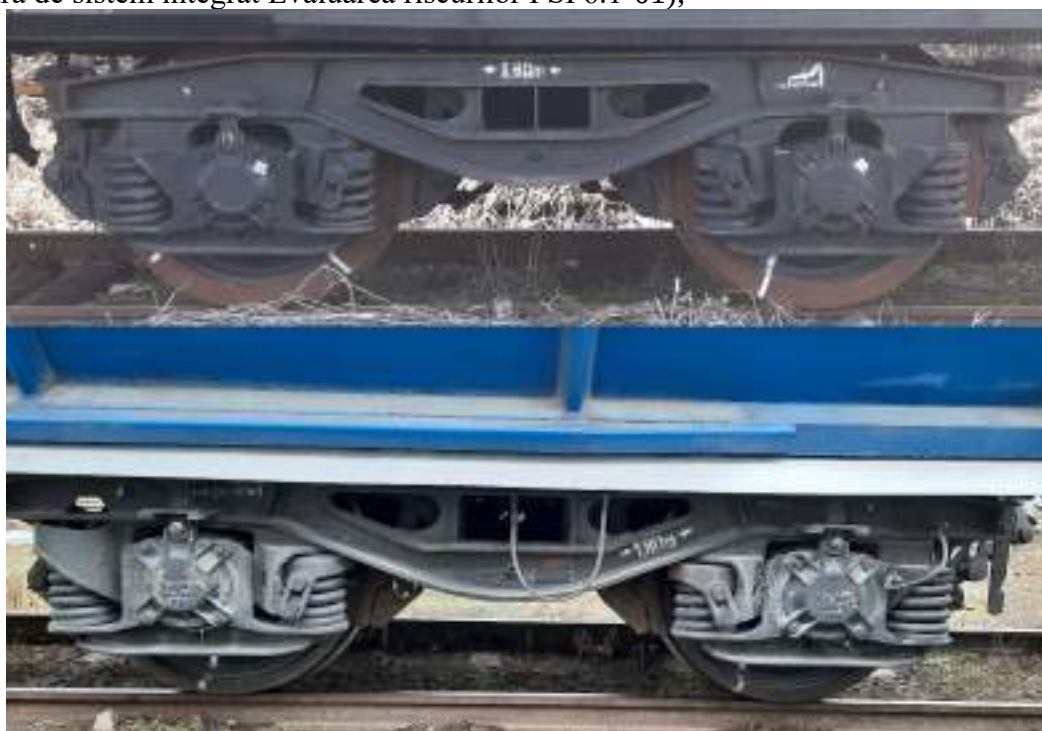
Deși personalul de exploatare (RTV) admite că verificarea jocului la pietrele de frecare în cazul acestor vagoane se face doar vizual prin aproximarea acestuia, nu a existat un program de urmărire în exploatare și o analiză a acestui program conform procedurilor pe care OTF le are implementate (procedură operațională Managementul procesului de revizie tehnică a trenurilor PO 8.1-01 și procedură de sistem integrat Evaluarea riscurilor PSI 6.1-01);

*Foto comparativ privind accesul la pietrele de frecare vagon seria Fals (sus) și vagon seria Fals cu prelungire a pantei fixe(jos)*
