MINISTERUL TRANSPORTURILOR ȘI INFRASTRUCTURII

AGENȚIA DE INVESTIGARE FERROVIARĂ ROMÂNĂ - AGIFER

## **RAPORT DE INVESTIGARE**

al accidentului feroviar produs la data de 04.11.2024, în stația CFR Ploiești Est, la gararea trenului de marfă nr.58496 003, prin deraierea a trei vagoane din compunere

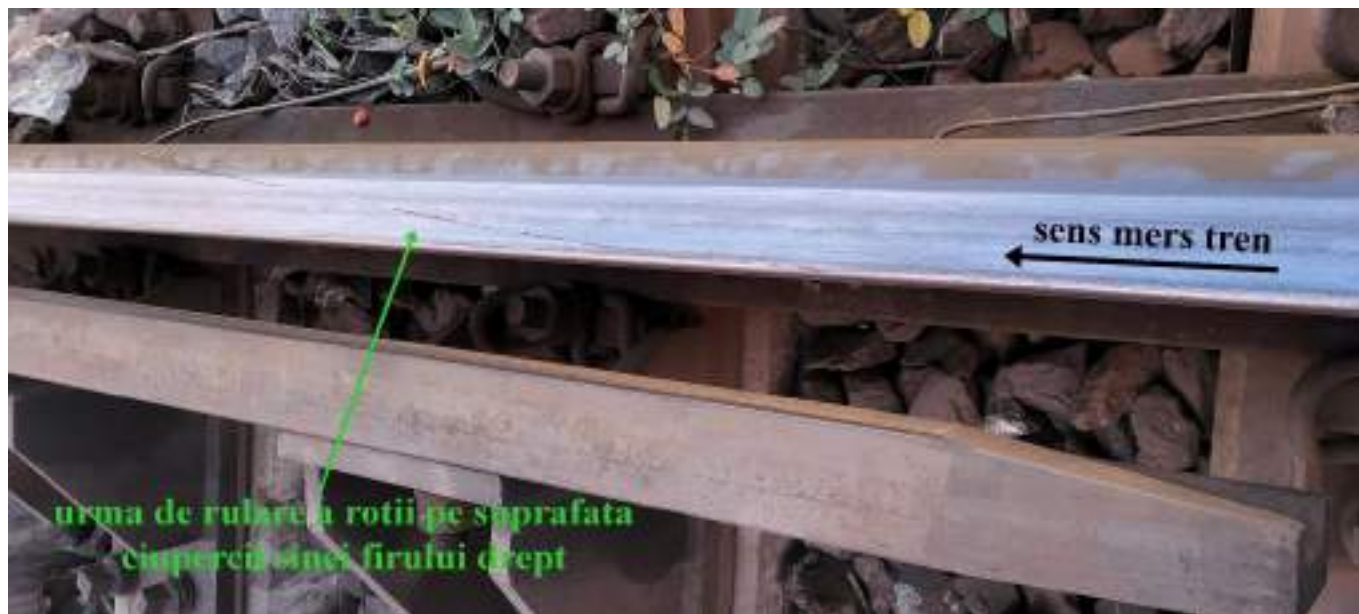
*Figura nr.2 - Prima urmă de circulație deraiată*

Prima urmă de circulație anormală identificată a fost produsă de escaladarea, de către roata nr.3L, a şinei firului drept, în sensul de mers al trenului, aproximativ în dreptul km. 63+400, la 66 cm de joanta inimii de încrucișare a schimbătorului de cale nr.29.

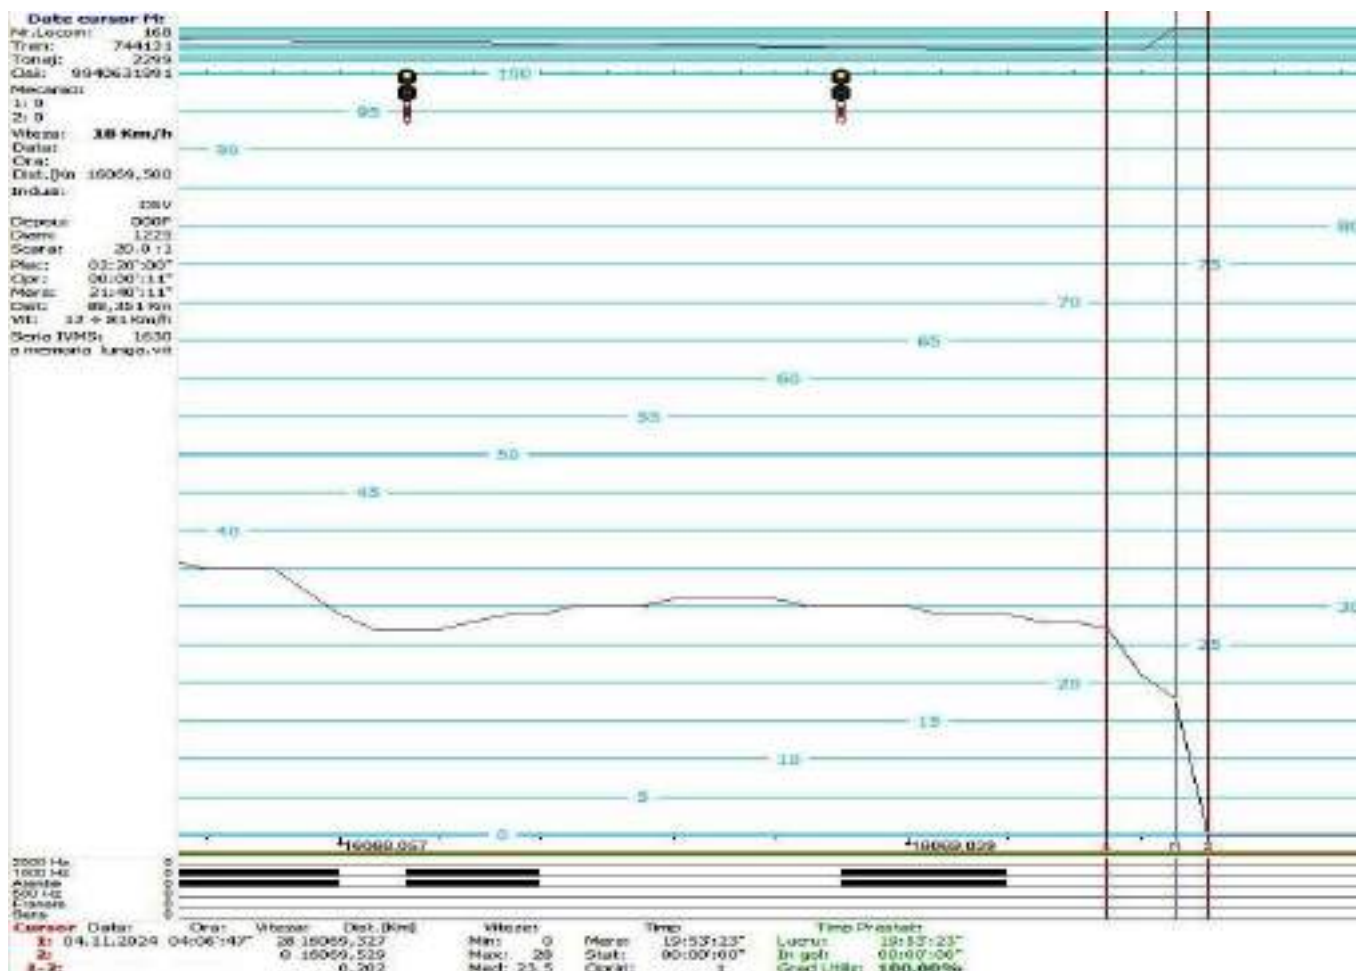
- viteza a scăzut de la 29 Km/h la 27 k/h pe un spațiu de aproximativ 231 metri și de la 27 k/h la 0 Km/h pe un spațiu parcurs de aproximativ 175 metri;

- oprirea trenului s-a efectuat la aproximativ 607 metri după depășirea semnalului de intrare al stației CFR Ploiești Est.

Figura nr.3. Diagrama vitezei trenului

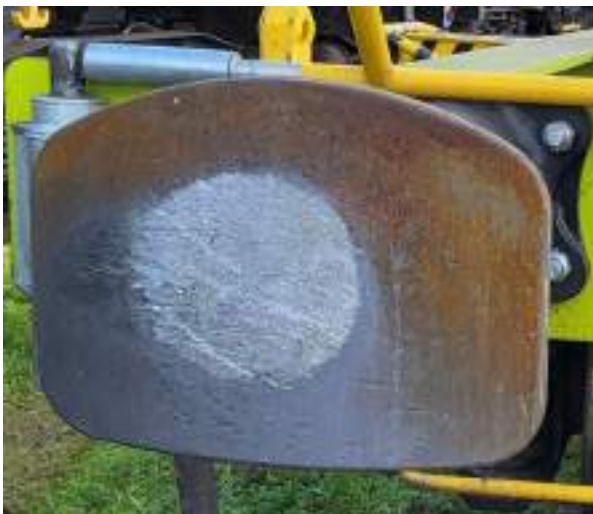
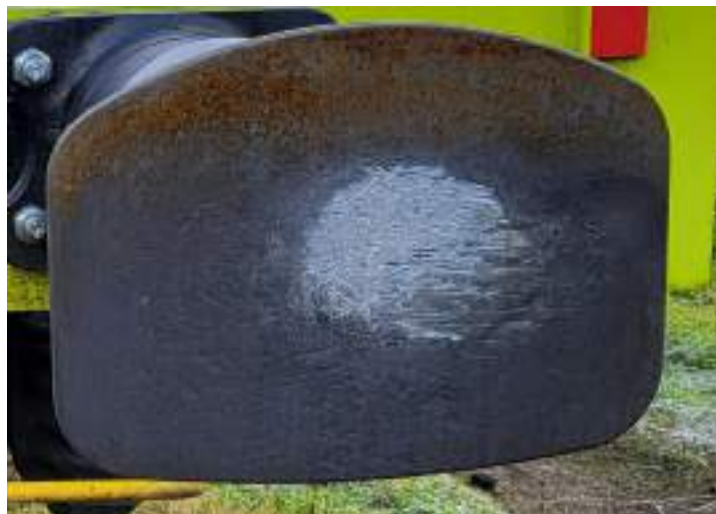
La partea din față a vagonului de marfă nr.37804850784-2 (al 6-lea din compunere), în stare goală, tip Sggrs, talerele tamponelor aveau urme pronunțate de lucru recent, inclusiv rizuri, pe zona centrală spre exterior (Figura nr.4).

*Figura nr.4 - Urme pronunțate de lucru pe talerele tampoanelor din față al celui de-al 6-lea vagon*

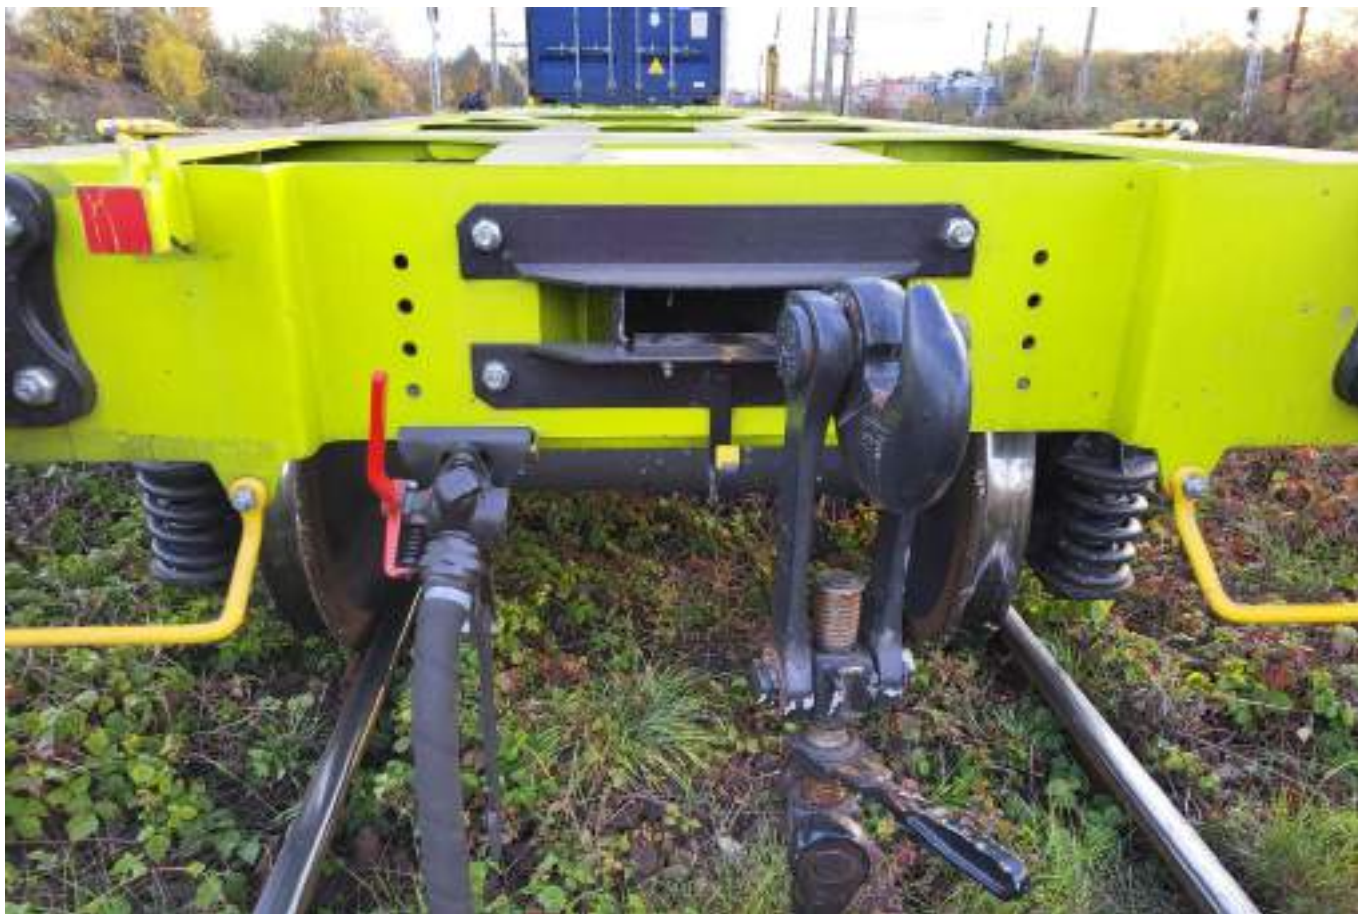
**Vagonul de marfă nr.37804850796-6** (al 3-lea din compunere), tip Sggrs, proprietar GATX Rail Germany GmbH, RP efectuat la data de 27.02.2023 la agentul economic identificat cu codul „GYP” cu valabilitate 6 ani. Semivagonul din față, sens mers, era încărcat cu un container în stare goală. Vagonul are o lungime totală de 26,39 m și este dotat cu frână automată KE-GP-A 3 x CFCB saboți de frână din material compozit tip K și boghiuri Y 25. Vagonul era deraiat de ultima osie (1R-1L) a celui de-al 3-lea boghiu, în sensul de mers, cu roata din dreapta între firele căii și cea din stânga în exteriorul căii.

*Figura nr.5 - Poziția osiei deraiate de la cel de-al 3-lea vagon*

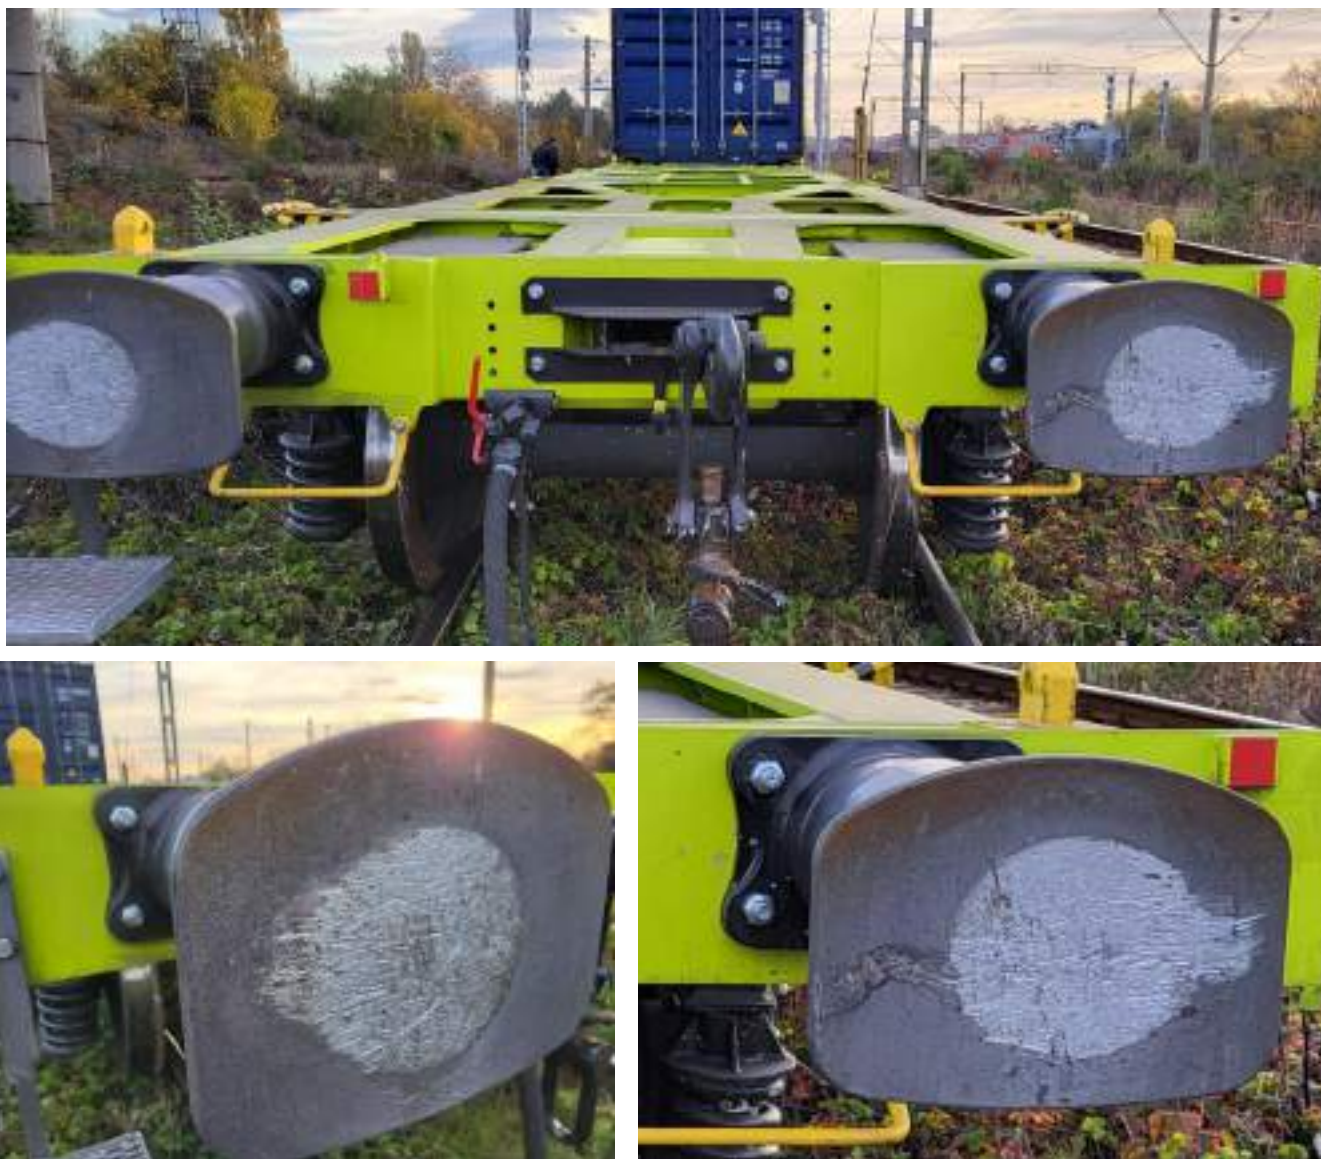
La partea din spate vagonul avea aparatul de legare sărit din cârligul de tracțiune al celui de-al 4-lea vagon și distanțat la aproximativ 6-7 m de acesta. Aparatul de legare avea 4 respectiv 3 filete libere față de mânerul de acționare din partea centrală. Talerele tamponelor, partea din spate în sensul de mers, aveau urme pronunțate de lucru recent, inclusiv rizuri, pe zona centrală spre exterior (Figura nr.6).

*Figura nr.6 Urme pronunțate de lucru pe talerele tamponelor din spate al celui de-al 3-lea vagon*

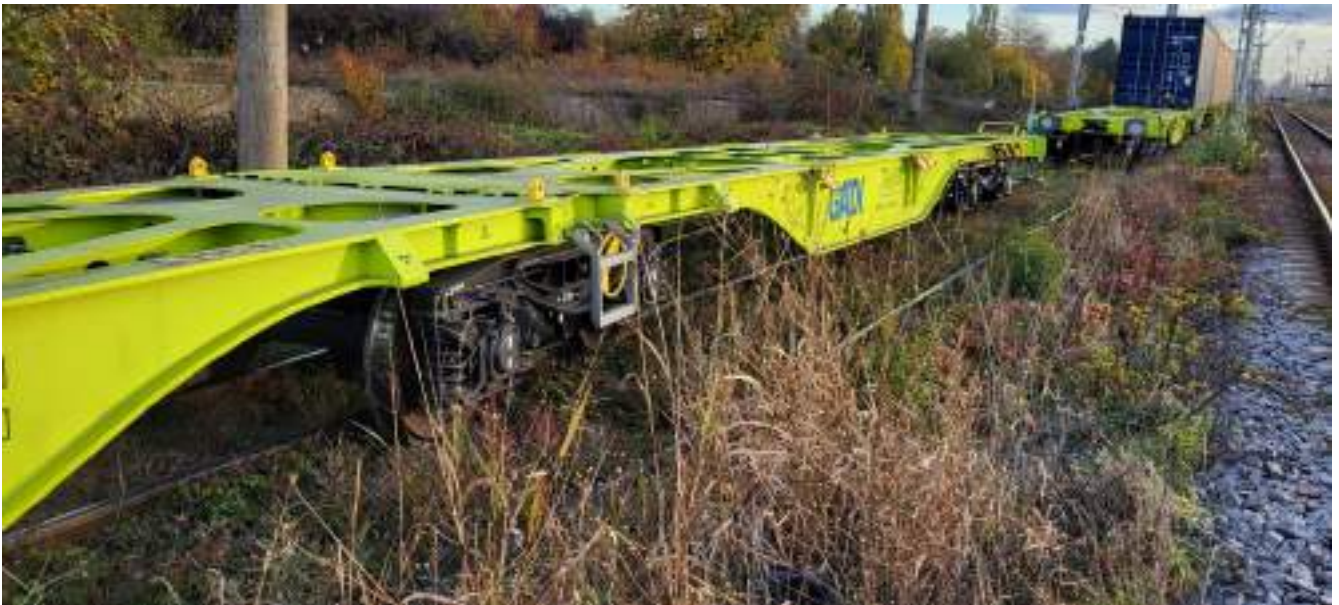
**Vagonul de marfă nr.37804850795-8** (al 4-lea din componere), tip Sggrs, în stare goală, proprietar GATX Rail Germany GmbH, RP efectuat la data de 27.02.2023 la agentul economic identificat cu codul „GYP” cu valabilitate 6 ani. Vagonul are o lungime totală de 26,39 m și este dotat cu frână automată KE-GP-A 3 x CFCB saboți de frână din material compozit tip K și boghiuri Y 25. Vagonul era deraiat de toate osiile cu roțile din dreapta între firele căii și cele din stânga în exteriorul căii, înclinat față de axul căii spre stânga, în sensul de mers.

*Figura nr.7 - Poziția celui de-al 4-lea vagon*

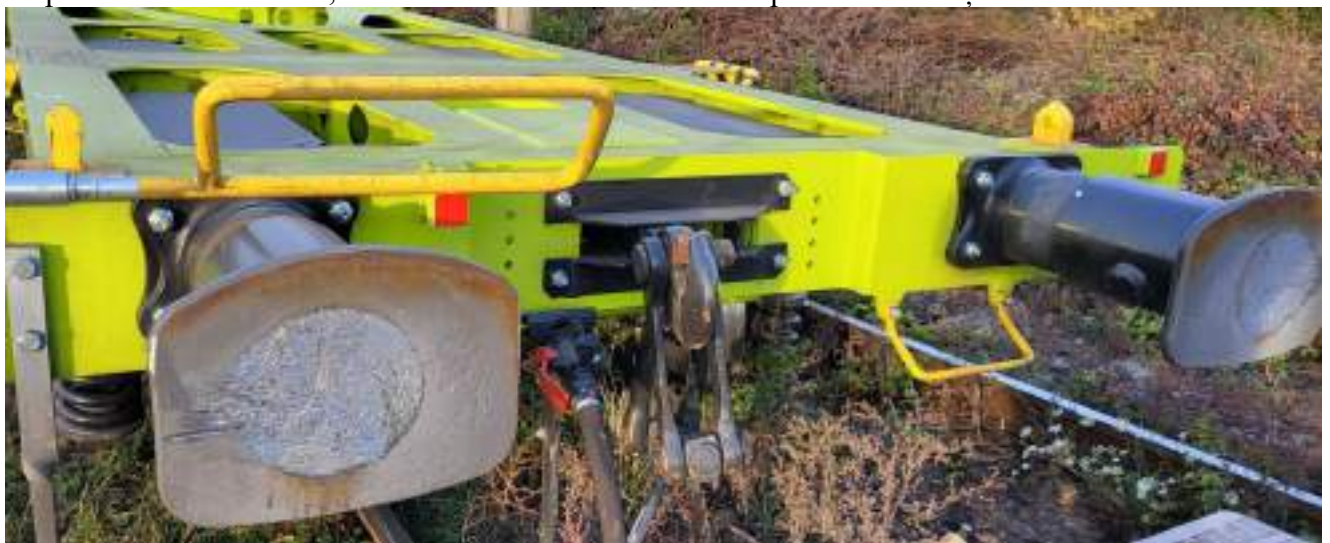
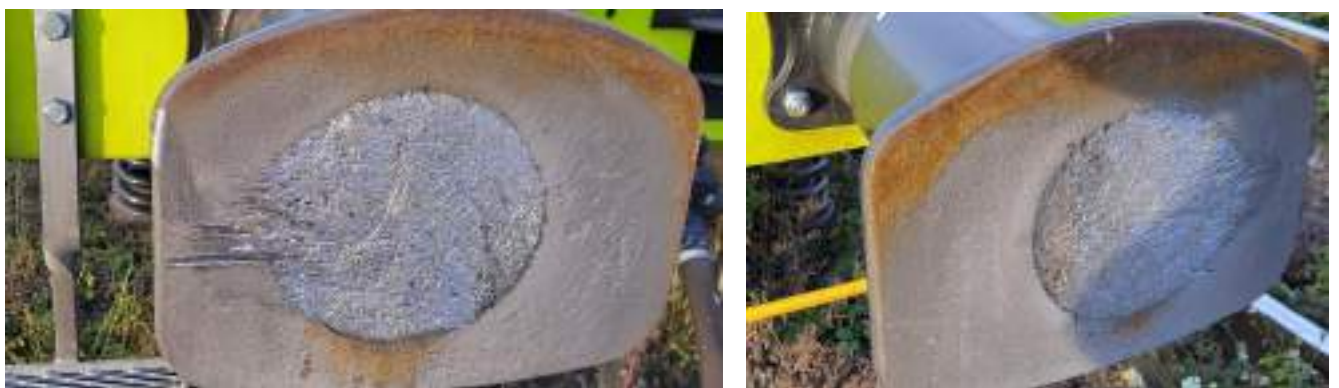
La partea din față vagonul avea aparatul de legare în cârligul de repaus și era distanțat la aproximativ 6-7 m de cel de-al 3-lea vagon. Talerele tampoanelor, partea din față în sensul de mers, aveau urme pronunțate de lucru recent, inclusiv rizuri, pe zona centrală spre exterior (Figura nr.8). Talerele tampoanelor, partea din spate în sensul de mers, nu aveau urme asemănătoare tampoanelor din față.

*Figura nr.8 - Urme pronunțate de lucru pe talerele tampoanelor din față al celui de-al 4-lea vagon*

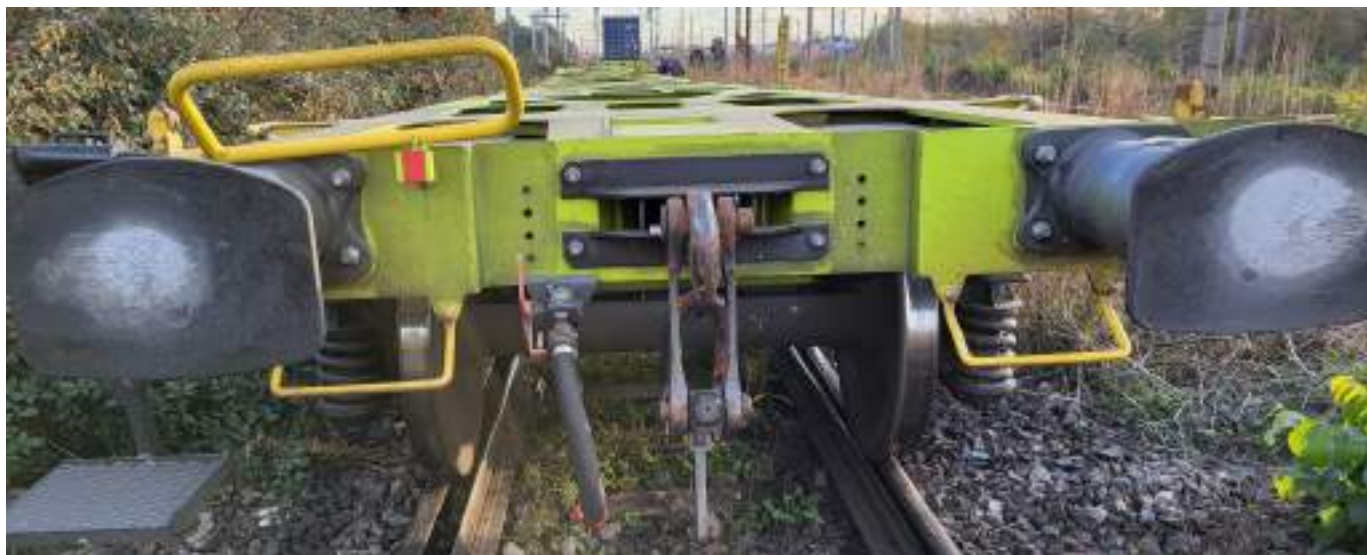
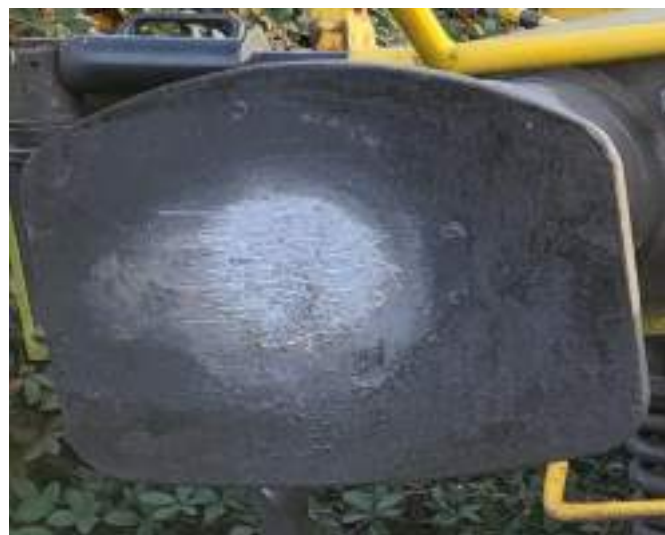
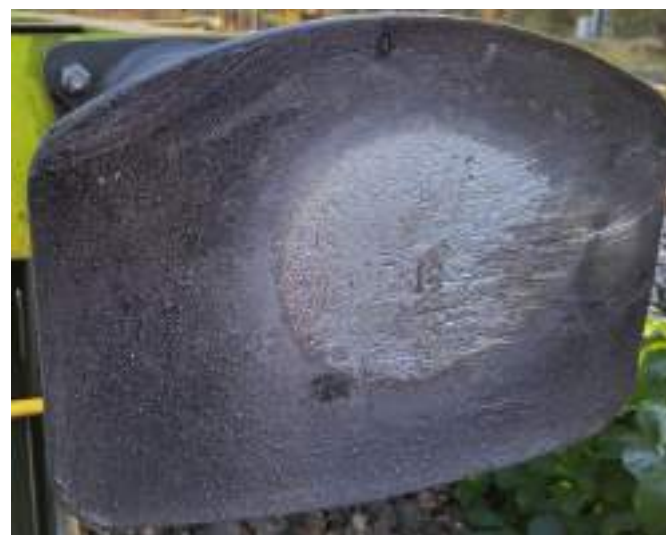
**Vagonul de marfă nr.33854850101-8** (al 5-lea din componere), tip Sggrs, în stare goală, proprietar GATX Rail Germany GmbH, RP efectuat la data de 13.07.2020 la agentul economic identificat cu codul „GYP” cu valabilitate 6 ani. Vagonul are o lungime totală de 26,39 m și este dotat cu frână automată MH-GP-A 3 x IBB 10, saboți de frână din material compozit tip K și boghiuri Y 25. Vagonul era deraiat de toate osiile de la primele două boghiuri, în sensul de mers, cu roțile din dreapta între firele căii și cele din stânga în exteriorul căii. Talerele tampoanelor, partea din spate în sensul de mers, aveau urme pronunțate de lucru recent, inclusiv rizuri, pe zona centrală spre exterior (Figura nr.9). Talerele tampoanelor, partea din față în sensul de mers, nu aveau urme asemănătoare tampoanelor din spate.

*Figura nr.9 - Urme pronunțate de lucru pe talerele tampoanelor din spate al celui de-al 5-lea vagon*

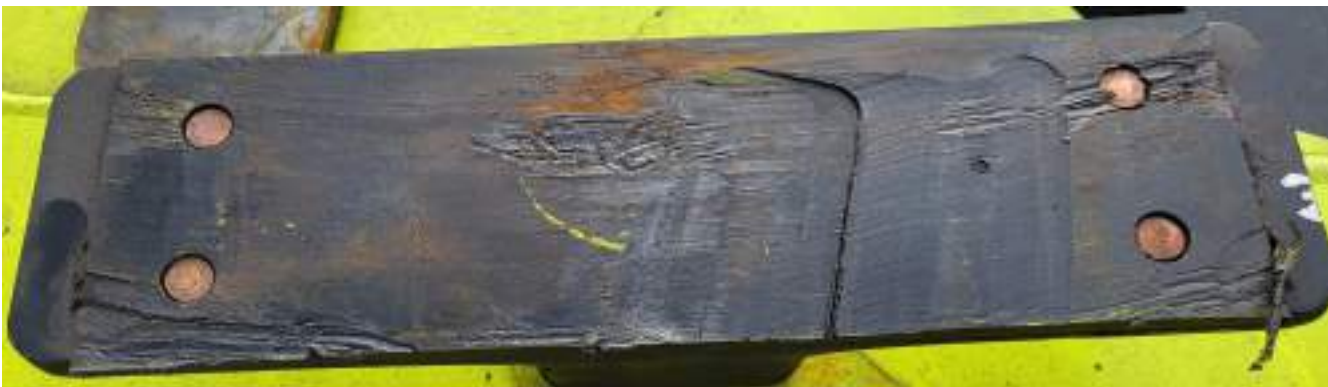
- o placa de frecare inferioară (material compozit) aferentă roților 5R-6R, prezenta o deformare în zona centrală cu o adâncime de circa 2-3 mm și rizuri de la partea din față, sens mers (partea exterioară), până spre partea centrală;

*Figura nr.10 - Placa de frecare inferioară (material compozit) aferentă roților 5R-6R*

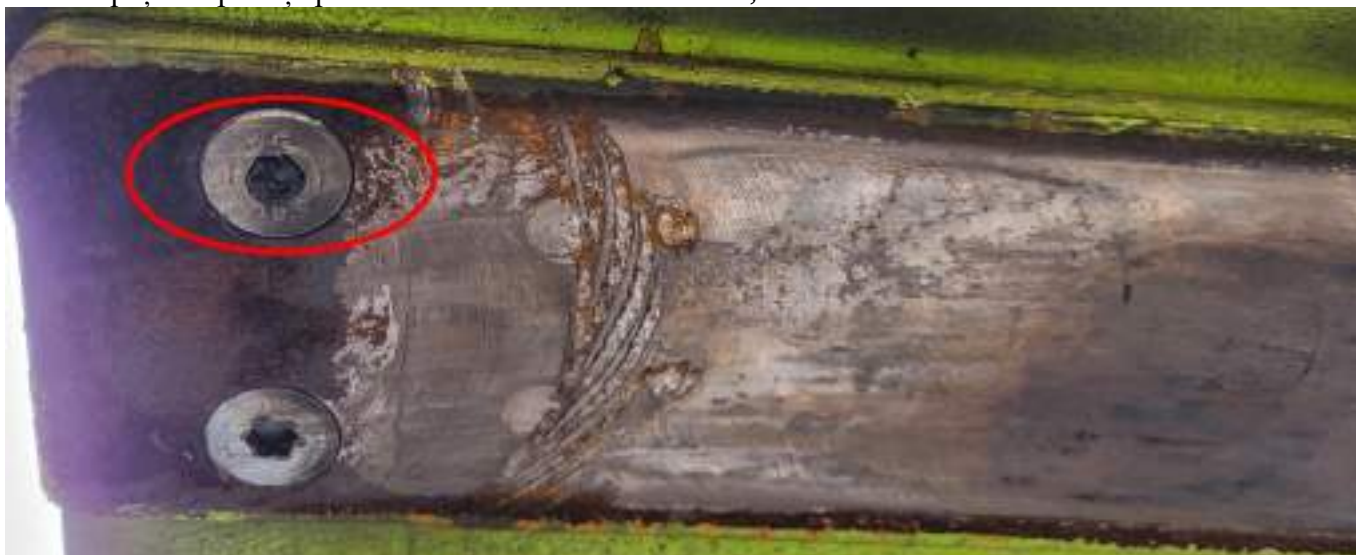
- o șurubul de fixare (partea exterioară față) al pietrei de frecare superioare, aferentă roților 5R-6R, depășea suprafața pietrei de frecare cu circa 1-2 mm;

*Figura nr.11 - șurubul de fixare (partea exterioară față) al pietrei de frecare superioare, aferentă roților R5-R6*

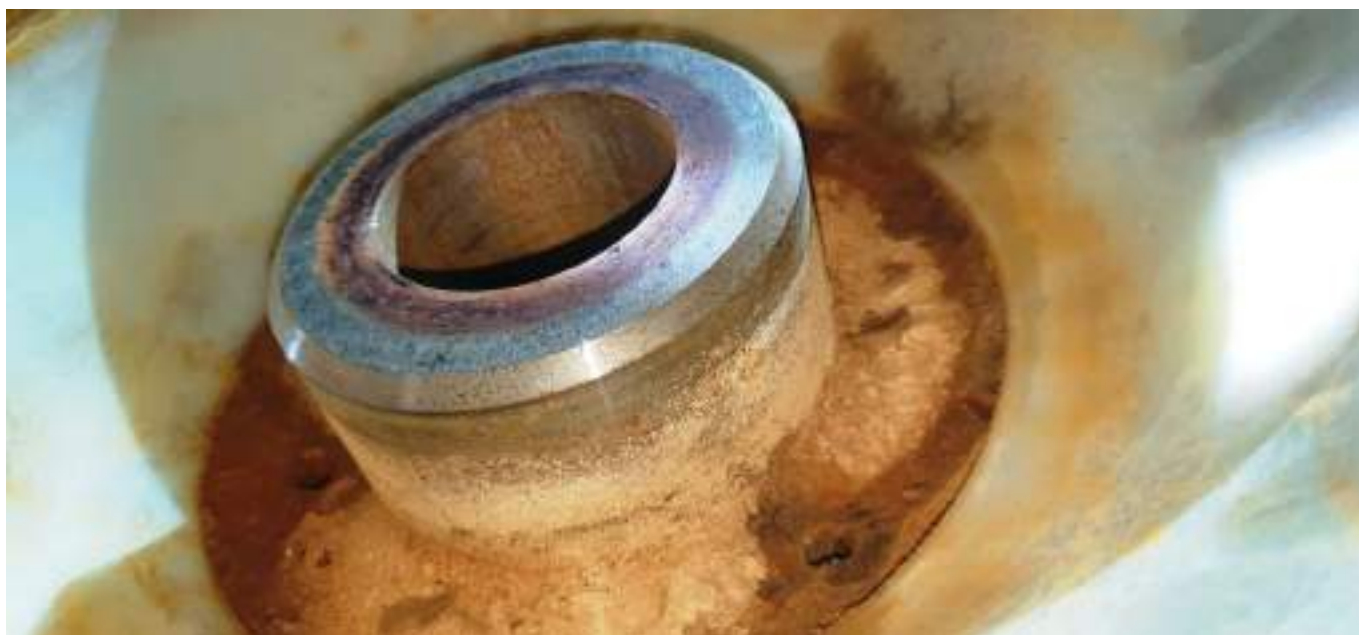
- o suprafețele de rulare ale roțile L1 - R1, L2 - R2, L3 - R3, L4 - R4 prezentau urme specifice circulației în stare deraiată
- o la cele trei boghiuri s-a măsurat distanța între plăcile de frecare, după scoaterea arcurilor de la cea inferioară, obținându-se 14 mm pe partea cu roțile notate cu R, respectiv 12 mm pe partea cu roțile notate L (cu excepția celei de la boghiul cu osiile 5-6);
- o la boghiul cu osiile având roțile L3-R3 și L4-R4 au fost identificate urme de frecare între suprafața superioară a porțiunii metalice cilindrice aflată la mijlocul crapodinei inferioare și suprafața inferioară metalică aflată în interiorul crapodinei superioare. Totodată s-a constatat că suprafața metalică a crapodinei superioare nu prezenta luciul specific frecării, în timpul circulației, cu placa de poliamidă de pe crapodina inferioară.

*Figura nr.12 - Porțiunea metalică cilindrică aflată la mijlocul crapodinei inferioare a boghiului cu osiile având roțile L3-R3 și L4-R4*

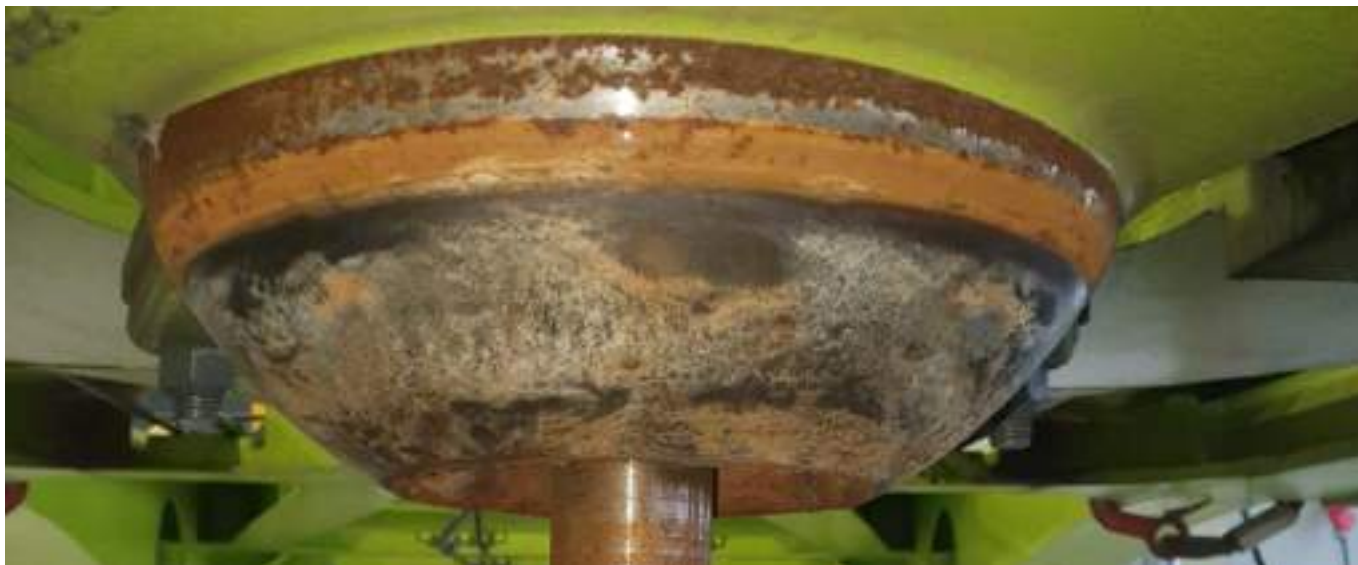
*Figura nr.13 - Crapodina superioară a boghiului cu osiile având roțile L3-R3 și L4-R4*

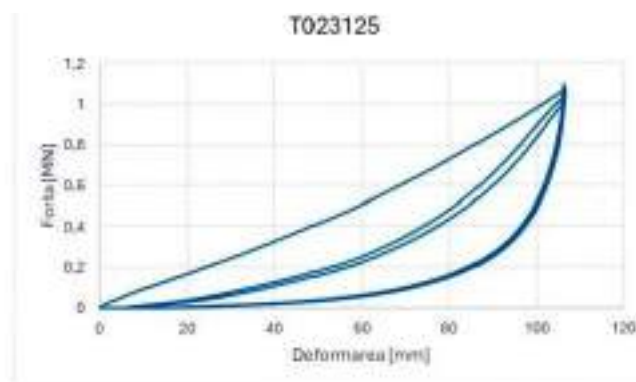
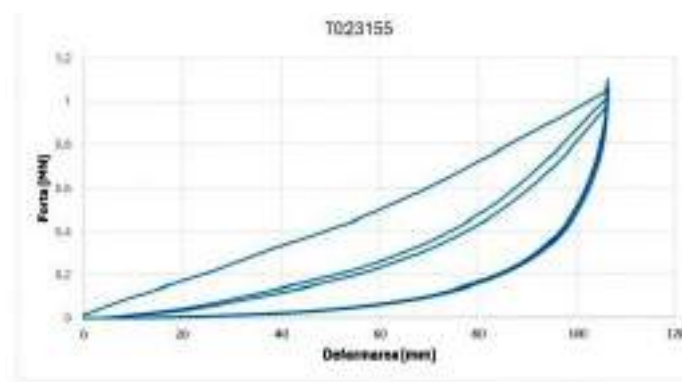
Figura nr.14 - Rezultate încercări tampoane vagon nr.37804850796-6

La data de 14.12.2024 au fost efectuate încercări la cele 4 tampoane pe standul de încercări statice și la oboseală de 1MN (certificat de etalonare nr.02.04-101/2024/27.06.2024) din laboratorul de încercări al SC INNOVA Sisteme și Tehnologii Arad. În urma acestor încercări SC INNOVA Sisteme și Tehnologii Arad a întocmit Raportul de încercări nr.1250/16.01.2025 din care cele mai importante date sunt prezentate mai jos.

Dupa teste tampoanelor si-a revenit la lungimea initiala de 619mm.

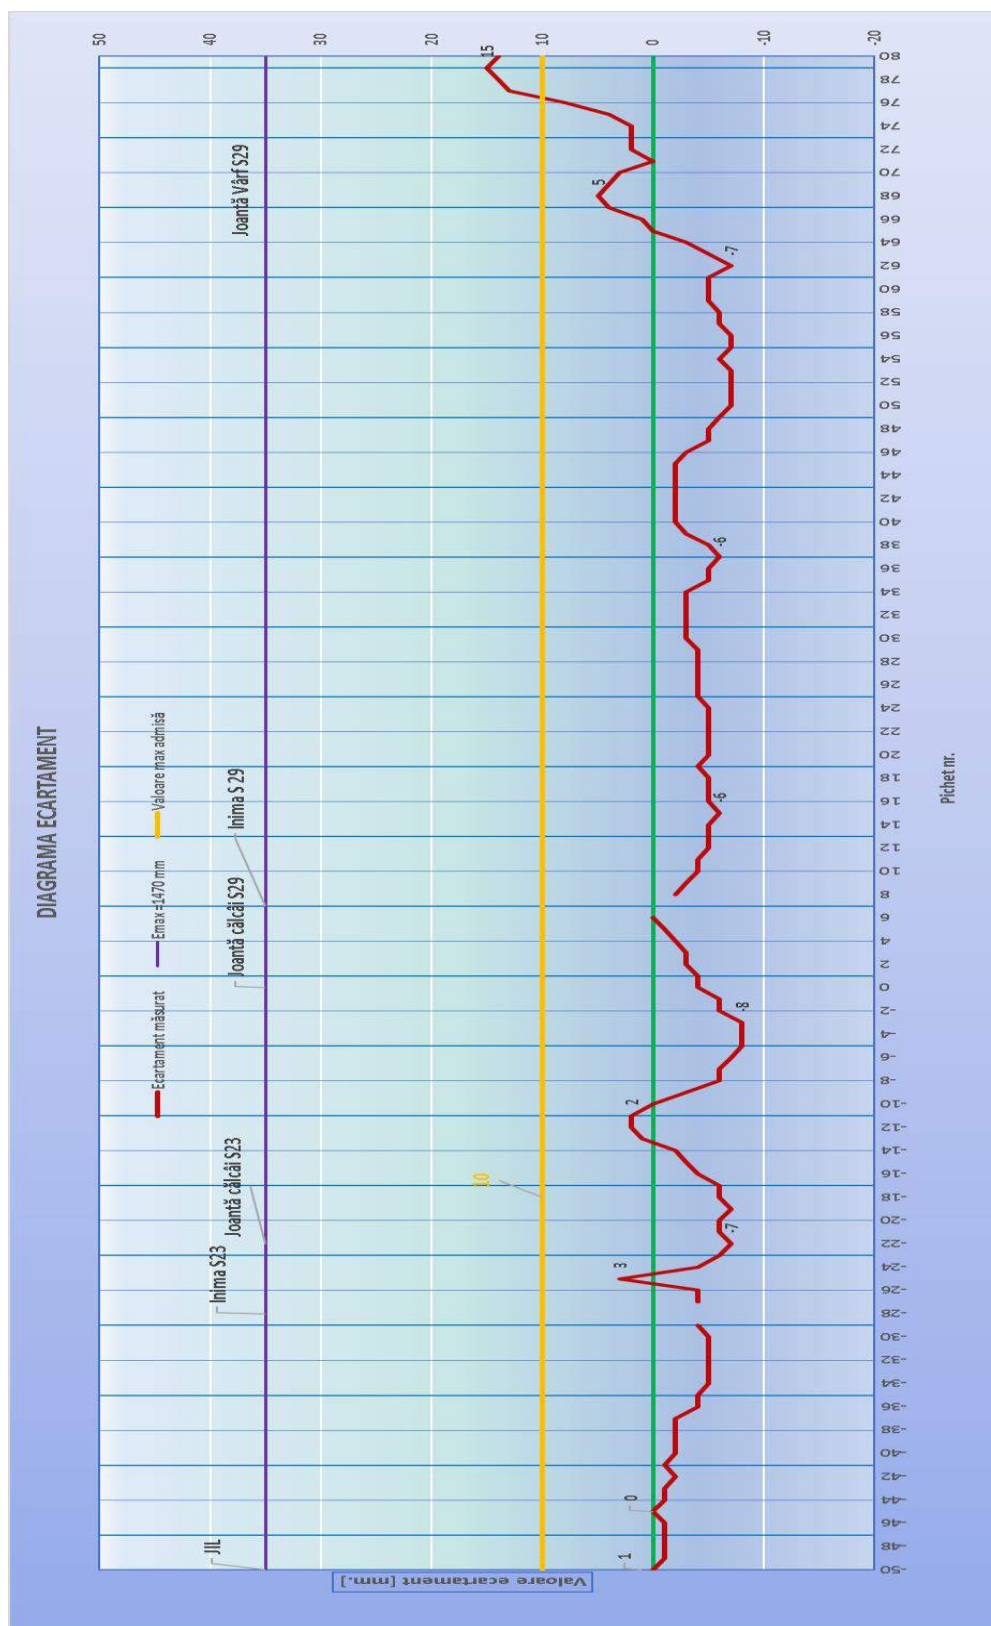
Figura nr.17 - Diagrama ecartamentului

La liniile în exploatare, la care viteza maximă de circulație este mai mică de 120 km/h, toleranțele în exploatare, pentru ecartamentul nominal de 1435 mm, sunt +10 mm/-3 mm și abaterile la ecartament trebuie să se întindă uniform cu o variație de cel mult 2 mm/m.

Măsurătorile efectuate cu tiparul, la verificarea tehnică a suprastructurii căii după producerea accidentului feroviar, au scos în evidență faptul că ecartamentul se încadrează în toleranțele admise de *Instrucția de norme și toleranțe pentru construcția și întreținerea căii - linii cu ecartament normal - nr.314/1989* pe toata zona analizată.. Variația abaterilor la ecartament s-a încadrat în toleranțele admise de cadrul de reglementare.

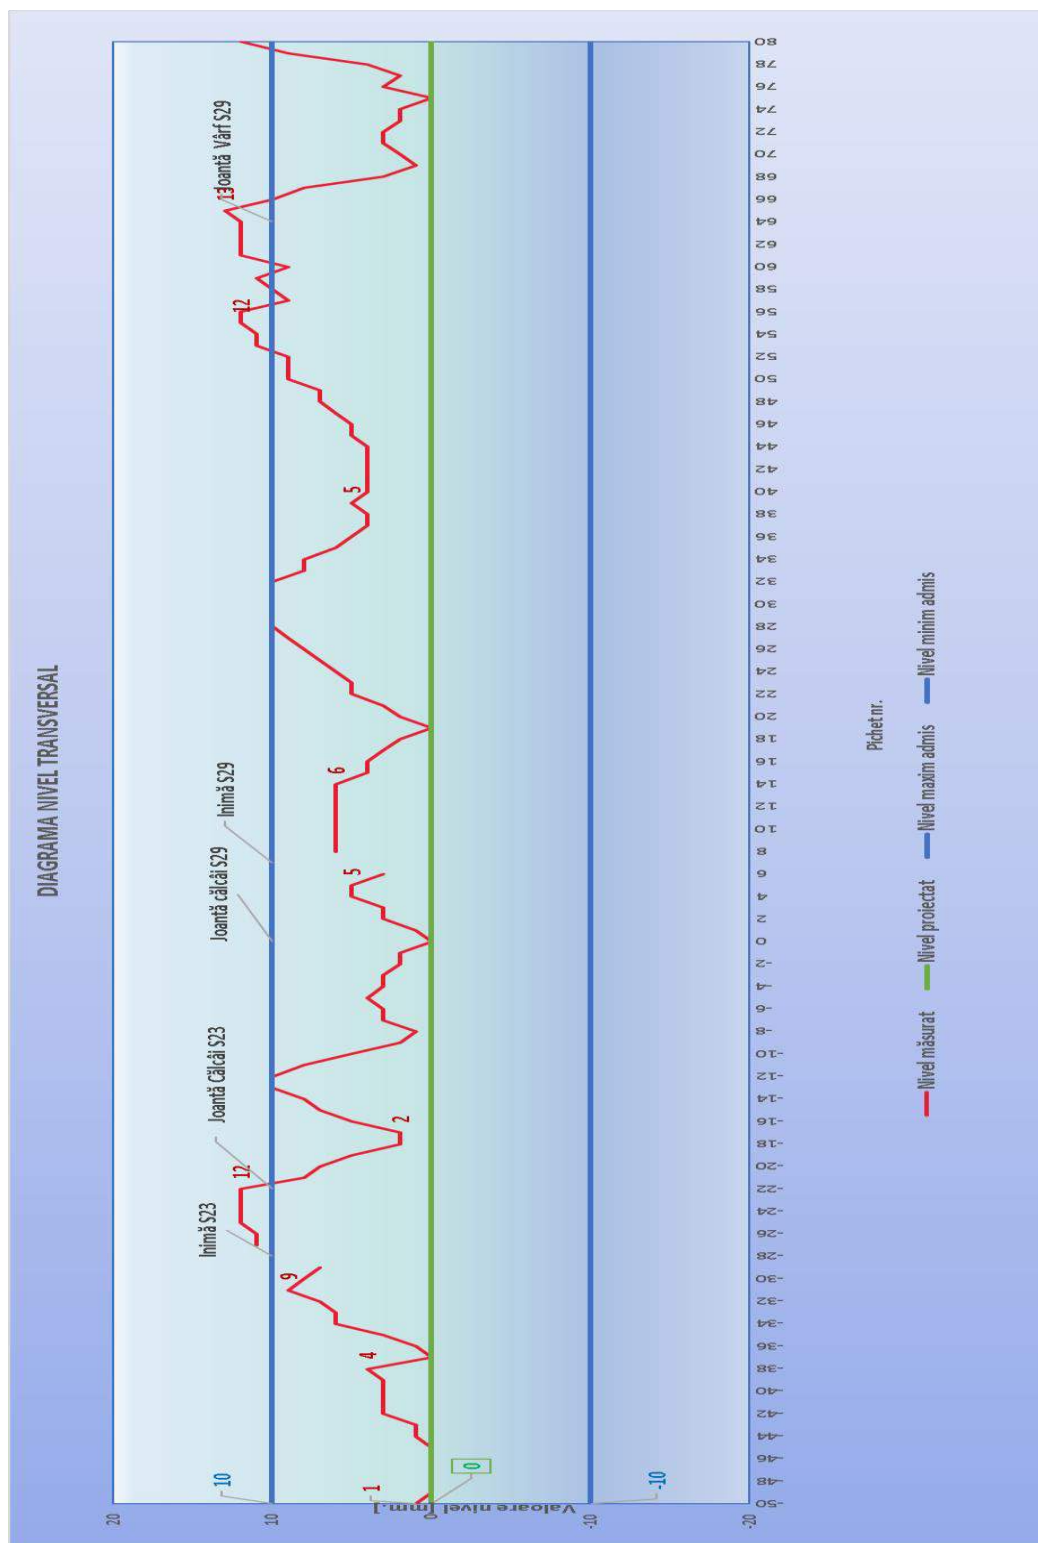
Figura nr.18 -.Diagrama nivelului transversal

Torsionarea căii este un defect local și reprezintă diferența de nivel transversal între cele două fire ale căii măsurate în două puncte consecutive raportat la baza longitudinală de măsurare a torsionării căii (2,5 m). Pentru viteze de circulație cuprinse între 10 și 30 km/h valoarea maximă a torsionării căii este de 12,5 mm, cu înclinarea rampei defectului de 1:200, prevăzută la art.7.A., pct.4 din *Instrucția de norme și toleranțe pentru construcția și întreținerea căii-linii cu ecartament normal, nr.314/1989*. Valoarea medie a torsionării căii pentru porțiunea analizată este de maxim 3-4 mm, aceste valori fiind mai mici decât valorile maxim admise de cadrul de reglementare

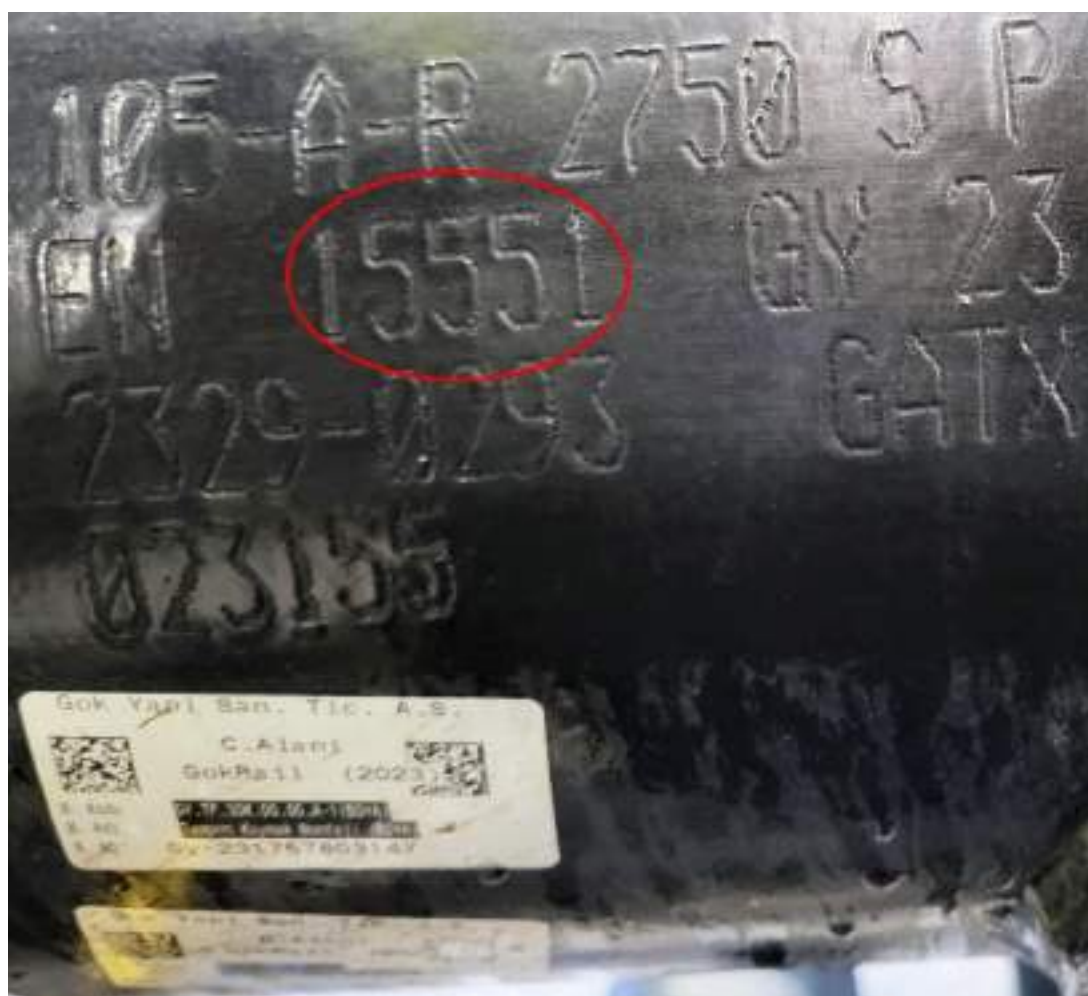
Figura nr.19 - Exemplificarea modului de marcarea a tamponanelor

În urma analizării acestor documente, comisia de investigare, a concluzionat faptul că, deși în domeniu din care face parte acest reper (tampon destinat vagoanelor de marfă) există standardul specific *EN 15551 Aplicații feroviare – Material rulant feroviar – Tamponane* la verificarea calității acestor repere a fost acceptată utilizarea, ca și document de referință, pentru efectuarea verificărilor prevederile *EN 10204 Produse metalice - Tipuri de documente de inspecție* care este un standard general. Precizăm faptul că, proprietarul GATX Rail Germany GmbH, care este și ERI pentru aceste vagoane avea știință de existența și prevederile standardului specific *EN 15551*, în acest sens dovadă fiind marcarea acestor tamponane exemplificată în figura nr.19.
