AGENȚIA DE INVESTIGARE FERROVIARĂ ROMÂNĂ - AGIFER

## **RAPORT DE INVESTIGARE**

al accidentului feroviar produs la data de data de 16.02.2021,  
pe raza de activitate a Sucursalei Regionale de Căi Ferate București,  
*în stația CFR Bucureștii Noi, (linia Guvernamentală),*  
prin deraierea locomotivei EA 2002 care circula izolată ca tren nr.39512

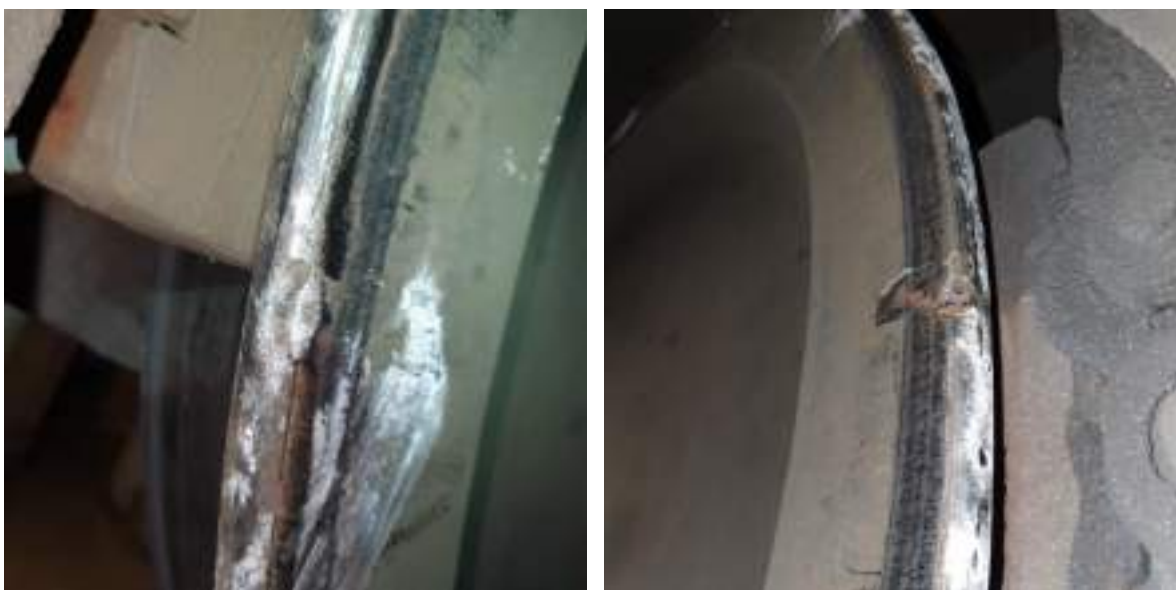
- la osia nr.3 (deraiată) la roata din partea dreaptă au fost constatate urme de frecare pe suprafața exterioară (vopsea zgâriată);
- la osia nr.6 (deraiată) au fost constatate urme de frecare (vopsea zgâriată) pe suprafața exterioară la roata din partea dreaptă și suprafața interioară la roata din partea stângă;
- pe vârful buzei roții al roții din partea stângă a osiei nr.6 (atacantă) au fost constatate mai multe știrbituri urmare a circulației acesteia în stare deraiată;
- toate amortizoarele se prezentau în stare corespunzătoare, fără urme de scurgere a uleiului;
- arcurile și elementele elastice din cadrul suspensiei erau în stare corespunzătoare;
- sistemul de ungere al buzei profilului de rulare al roților era complet și funcțional;
- au fost efectuate măsurători ale profilurilor de rulare ale roților locomotivei, iar valorile acestora se încadrau în toleranțele admise.

*Foto nr.1 știrbituri pe buza roții din partea stângă a osiei nr.6 a locomotivei EA 2002*

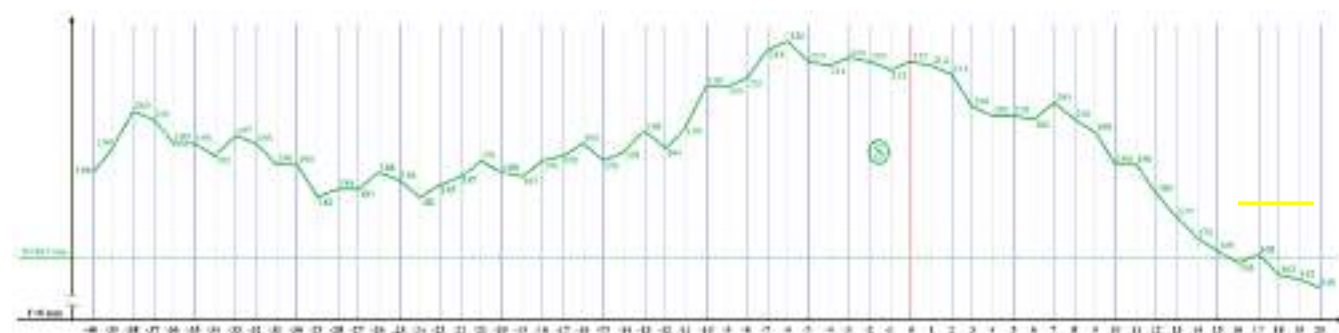
*Diagrama nr. 3 - Diagrama săgeților*

Valoarea săgeții măsurate în punctul „0” corespunde unei raze de 232 m, valoare care, sub acțiunea osiilor de atac ale materialului rulant, a condus în timp la slăbirea prinderilor placă-traversă. Slăbirea prinderilor a fost accelerată de starea necorespunzătoare a traverselor.

Readucerea în toleranțe a direcției căii, cu valorile săgeților corespunzătoare razei minime de 300m, se poate face numai după înlocuirea la rând a traverselor necorespunzătoare și asigurarea prinderilor metalice, pentru a putea deplasa radial cadrul șină-traversă.

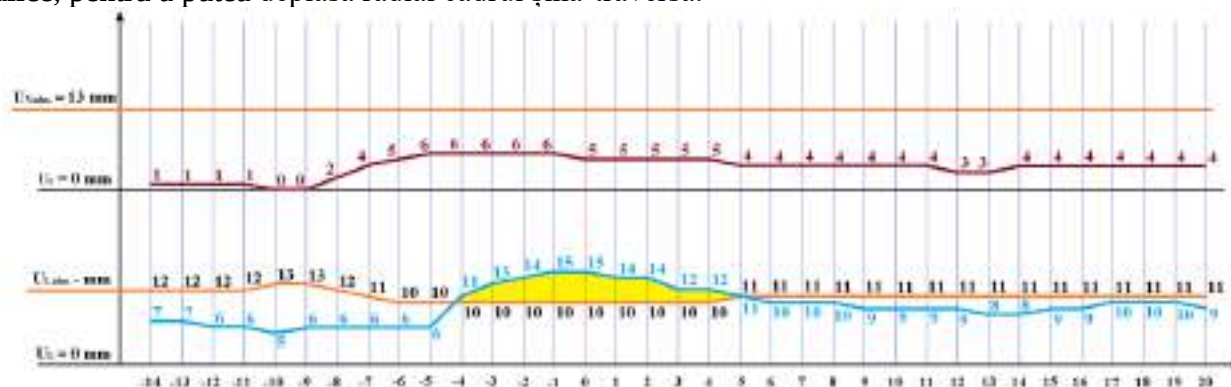
Diagrama nr. 4 - Diagrama uzurilor

Între pichetul „-4” și pichetul „5” uzura laterală a șinei, corespunzător uzurii verticale, depășea toleranțele maxime admise cu până la 5 mm.

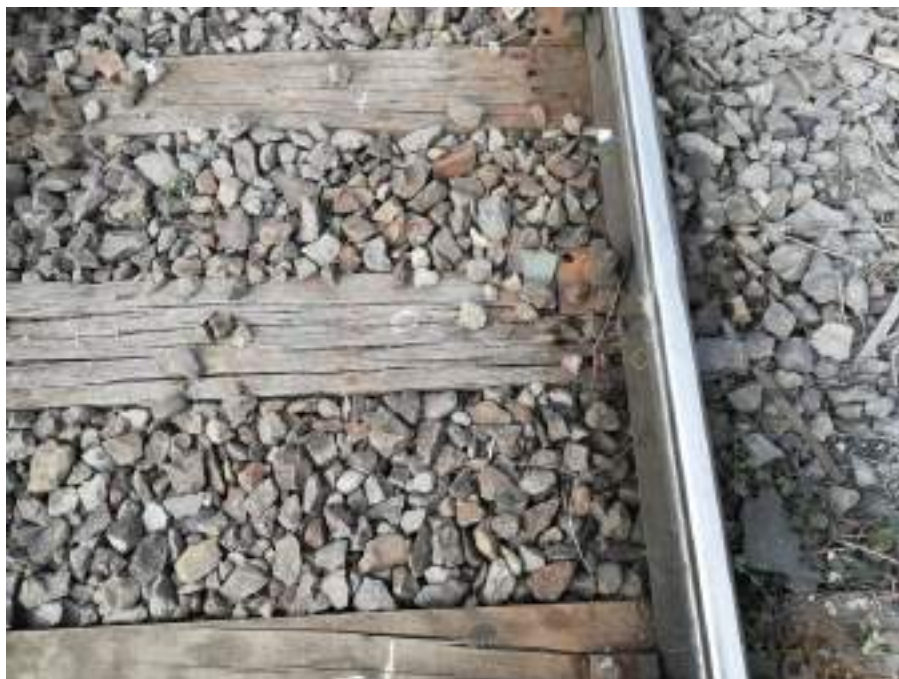
La verificarea stării tehnice a acestor traverse s-a constatat ca traversele numerotate de la „-4” la „5” (10 traverse consecutive) prezentau crăpături pe suprafața superioară a traverselor, erau putrede la interior, neasigurând prinderea șinelor de traverse.

*Foto. nr.2 – Prinderea șinei de traverse la traversele nr.-1, nr.0 și nr.1, pe firul exterior al curbei*

After the accident, the connecting rail between the switches no.6C and no.30 („Governmental line”), between the 17<sup>th</sup> ÷ 25<sup>th</sup> February 2021, 61 improper wooden sleepers, existing within the track, were

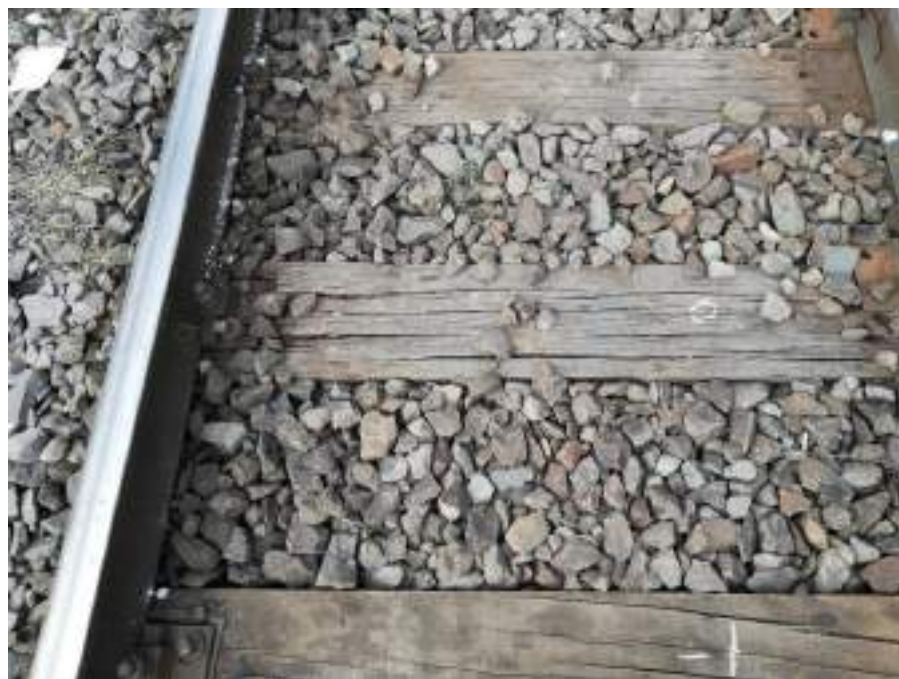
*Foto. nr.3 - Prinderea șinei de traverse la traversele nr.-1, nr.0 și nr.1, pe firul interior al curbei*

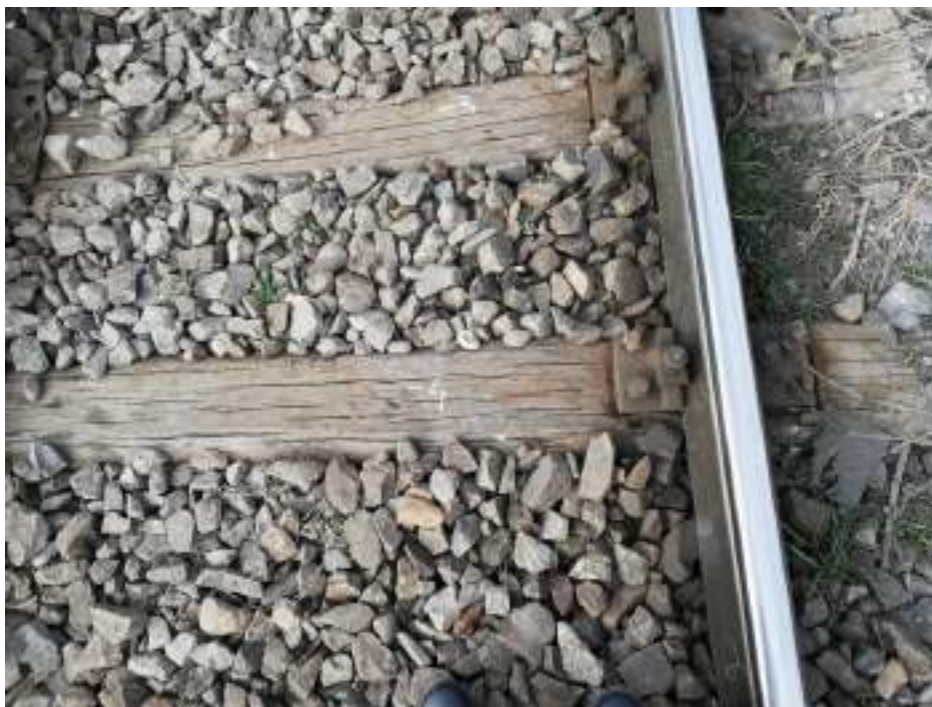
*Foto. nr.4 – Prinderea șinei de traverse la traversele nr.-3, și nr.-4, pe firul exterior al curbei*

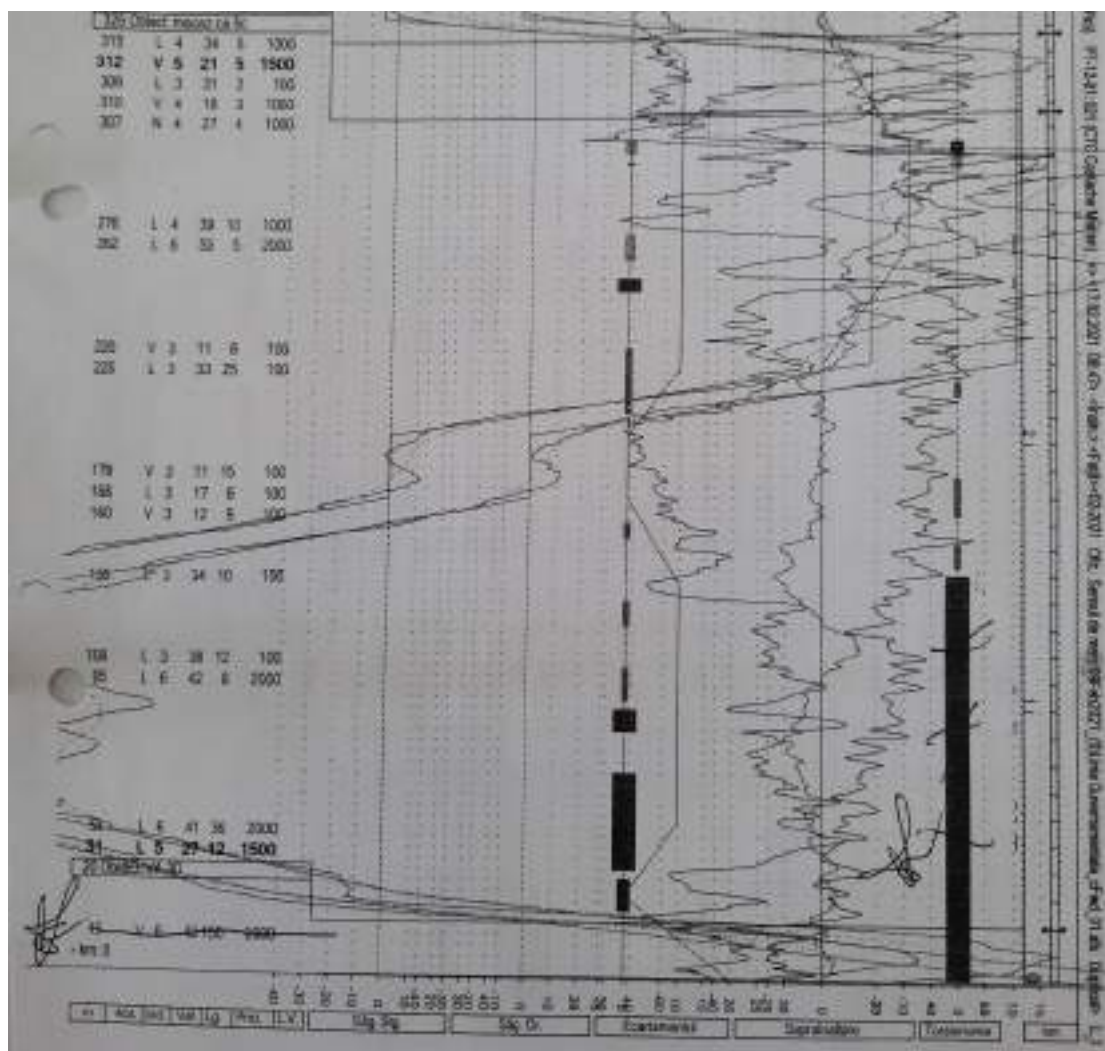
Foto. nr.6 - Diagrama înregistrată pe banda CMC la verificarea liniei Guvernamentale, efectuate corespunzător trimestrului I 2021

Din analiza efectuată de comisia de specialitate, a benzii înregistrată cu ocazia verificării liniei 301X Bucureștii Noi – București Triaj (linia Guvernamentală), cu căruciorul de măsurat calea electronic, la data de 09.02.2021, au fost depistate la ecartament, 3 defecte „L6”, 1 defect „L5”, 2 defecte „L4” și 7 defecte „L3”. Astfel, în zona producerii accidentului (km.0+230), s-au înregistrat următoarele defecte:

- la km.0+224, defect „L3” cu valoarea de 33 mm;
- la km.0+261, defect „L6” cu valoarea de 55 mm;
- la km.0+276, defect „L4” cu valoarea de 39 mm.

Aceste defecte nu au fost remediate până la data producerii accidentului, deși defectul de ecartament „L6” trebuia remediat în termen de 24 de ore cu luarea măsurilor SC până la remediere, așa cum este

Defectele la ecartament depistate au fost programate pentru remediere în perioada 16.02÷26.02.2021, prin tragere la tipar, înlocuire de traverse normale de lemn necorespunzătoare, înlocuirea și inversarea șinelor defecte, cu personalul muncitor existent și materialele din stocul districtului. Astfel, în zilele de 18 și 19.02.2021 au fost programate lucrări de tragere la tipar și înlocuirea traverselor normale de lemn necorespunzătoare km.0+200÷0+280.
