AGENȚIA DE INVESTIGARE FERROVIARĂ ROMÂNĂ - AGIFER

## **RAPORT DE INVESTIGARE**

al accidentului feroviar produs la data de 26.03.2021,  
pe raza de activitate a Sucursalei Regionale de Căi Ferate Brașov,  
pe parcursul de ieșire din halta de mișcare Augustin,  
prin deraierea de primul boghiu, în sensul de mers, al celui de-al 9-lea vagon  
din compunerea trenului de marfă nr.80599-2

*Raport de investigare  
24 martie 2022*

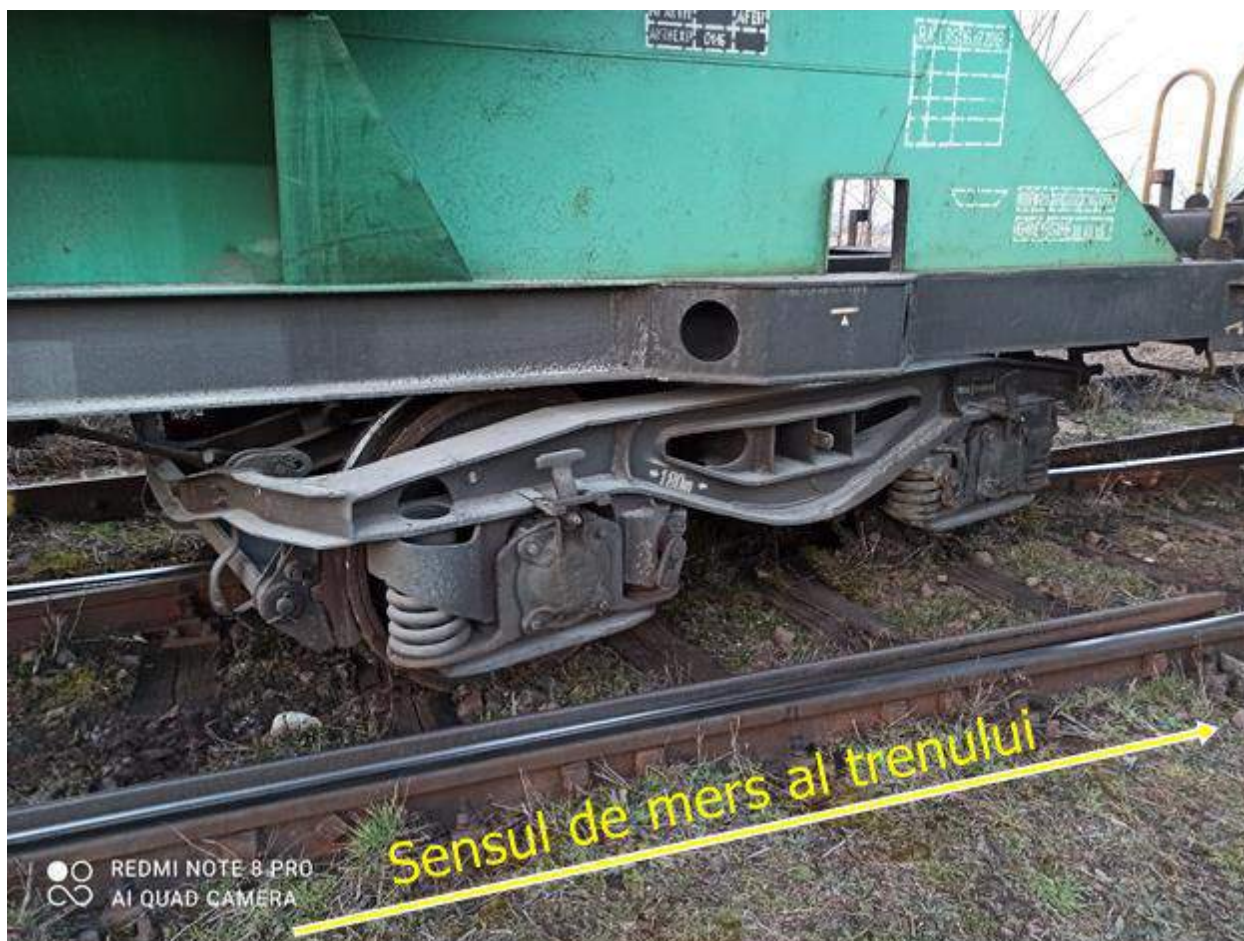
*Foto nr.1 Vedere laterală al primului boghiu (deraiat) al vagonului nr.33539335900-5*

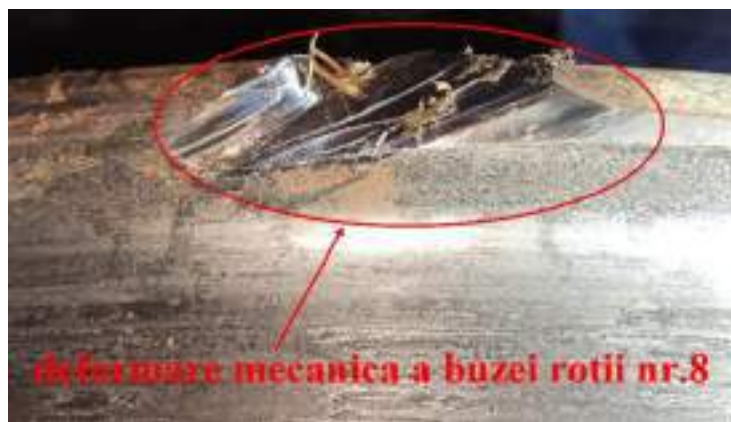
*Foto nr.2 Buza roții nr.8 deteriorată*

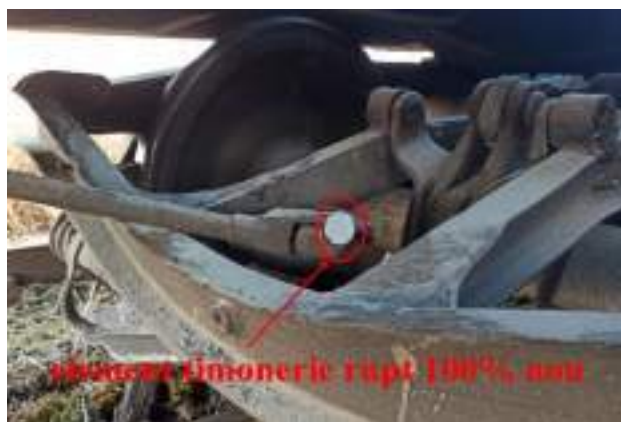
- vagon înscris în RNV;
- proprietar SC ROLLING STOK COMPANY SA fiind predat la transport către OTF GFR prin contractul nr.161/11.06.2010;
- entitate responsabilă cu întreținerea (ERI) - SC ROLLING STOK COMPANY SA;
- an de construcție 1990;
- data efectuării ultimei reparații planificate - 31.03.15 (6) efectuată la operatorul economic identificat prin acronimul SIM;
- boghiul cu roțile 5÷8 - deraiat;
- suprafețele de rulare ale osiilor cu roțile 5÷8 prezintă urme specifice circulației în stare deraiată; buza roții nr.8 prezintă o pronunțată deformare mecanică produsă în circulația vagonului în stare deraiată (foto nr.2);
- frână automată în acțiune;
- elementul de legătură dintre levierul timoneriei de frână a boghiului cu roțile 5÷8 și bara trăgătoare a timoneriei centrale de frână rupt 100% nou (foto nr.3);

*Foto nr.3 Element timonerie frână rupt*

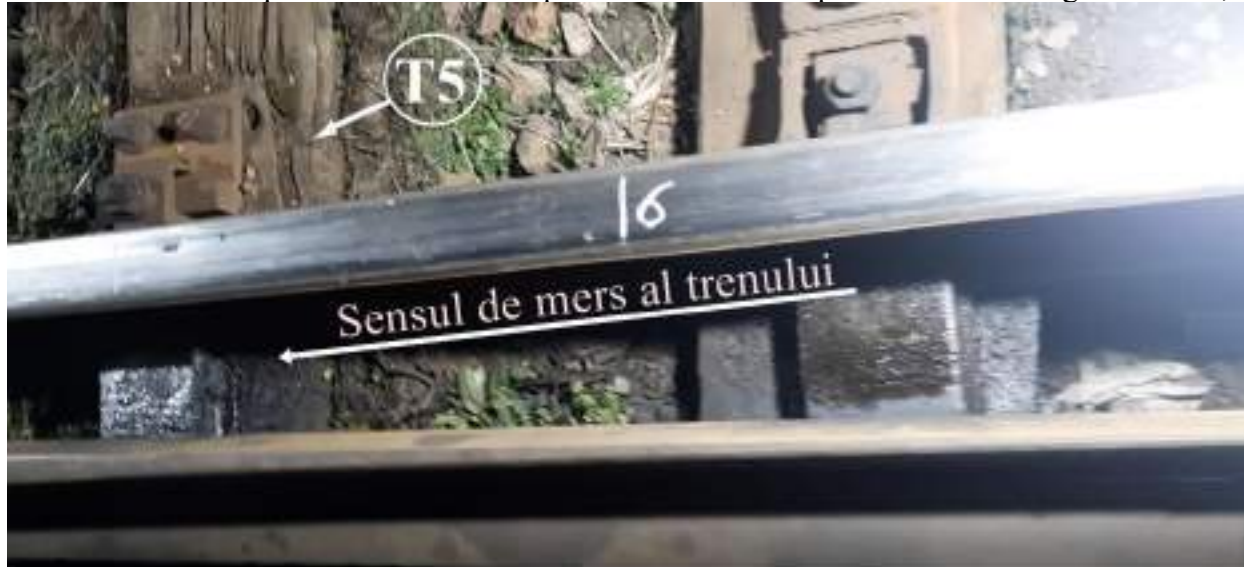
- traversa T4 era în stare bună;
- traversa T5 avea prinderea inactivă iar plăcile metalice se deplasau radial în lungul traversei;

*Foto. nr.7 - Traversa nr.T5*

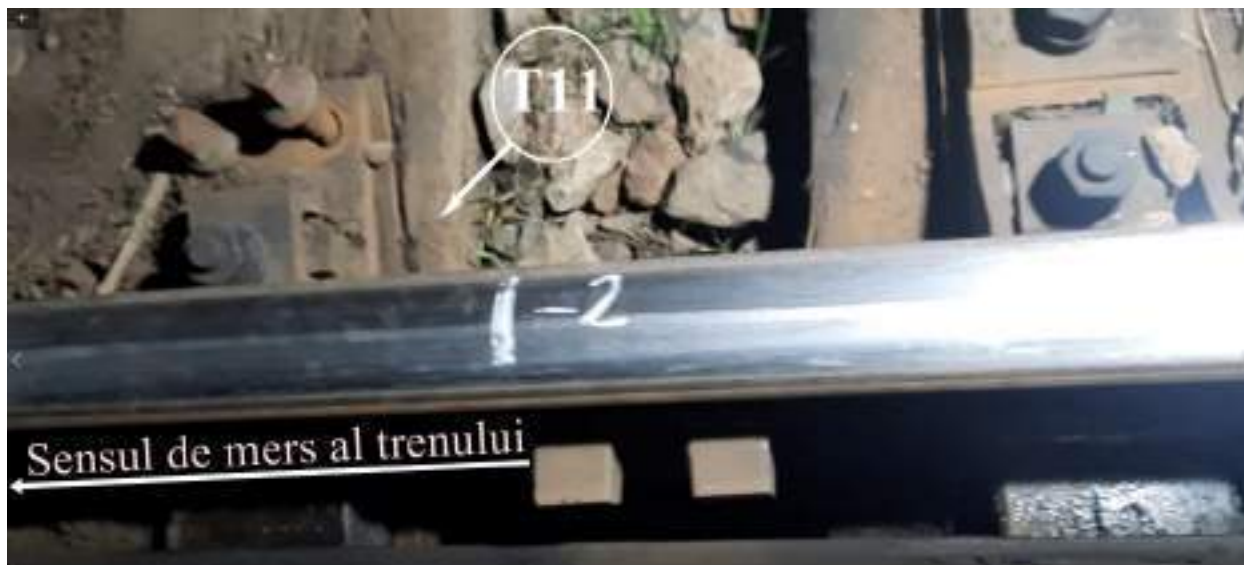
- traversele T6 și T7 erau în stare bună;
- traversa T8 avea prinderea inactivă iar plăcile metalice se deplasau radial în lungul traversei;
- traversele T9 și T10 erau în stare bună;
- traversa T11 era putredă și avea prinderea inactivă;

*Foto. nr.8 - Traversa nr.T11*

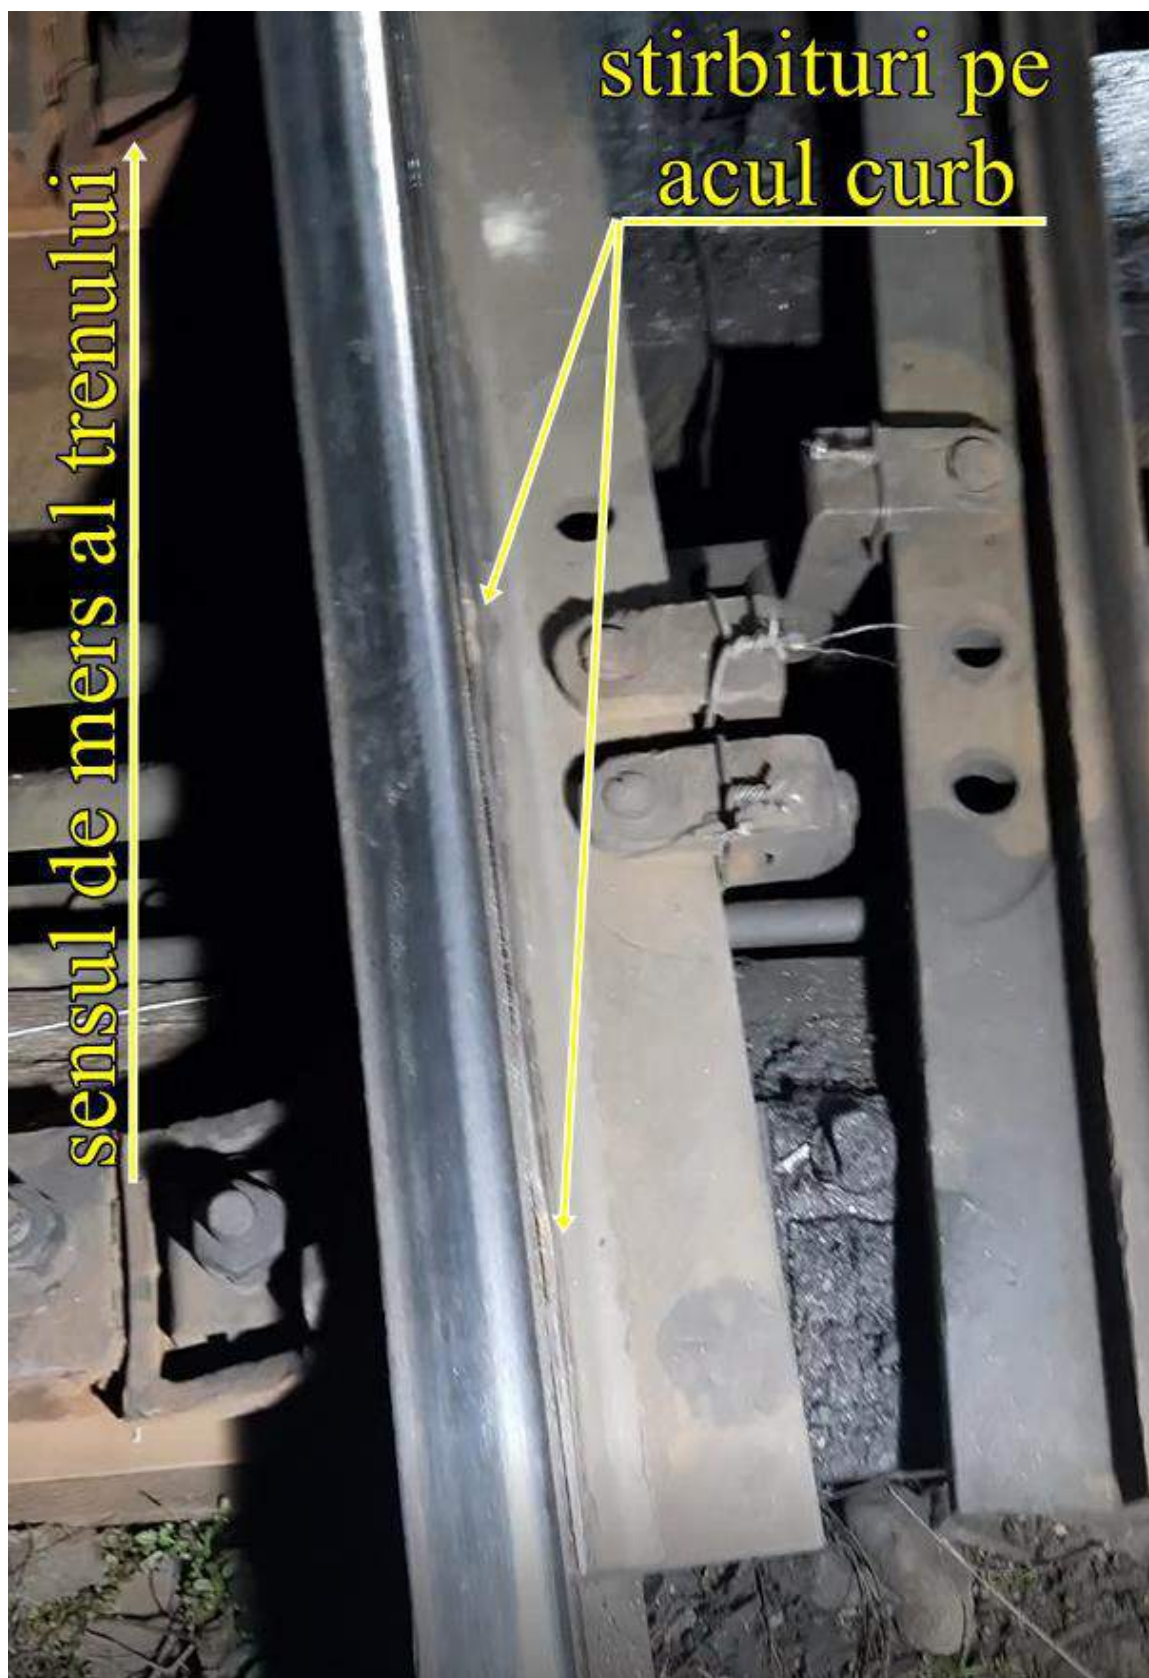
Acul curb al schimbătorului 27a din compunerea TJD 21/27, prezenta știrbituri pe o lungime de aproximativ 1,00 m de la vârful acului;

*Foto. nr.9 – știrbituri pe prima parte a acului curb*

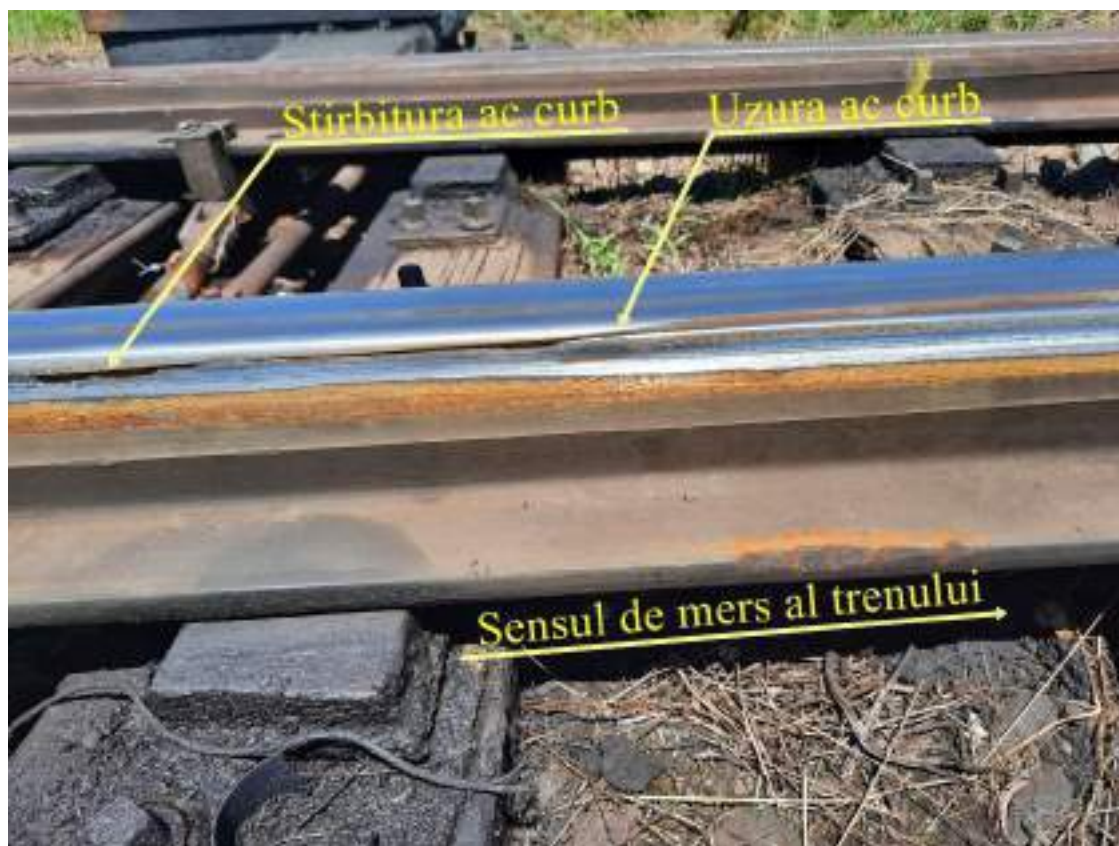
Totodată, acul curb al schimbătorului 27a din compunerea TJD 21/27 prezenta uzuri laterale ce au condus la formarea muchiilor vii;

*Foto. nr.10 – uzura acului curb*

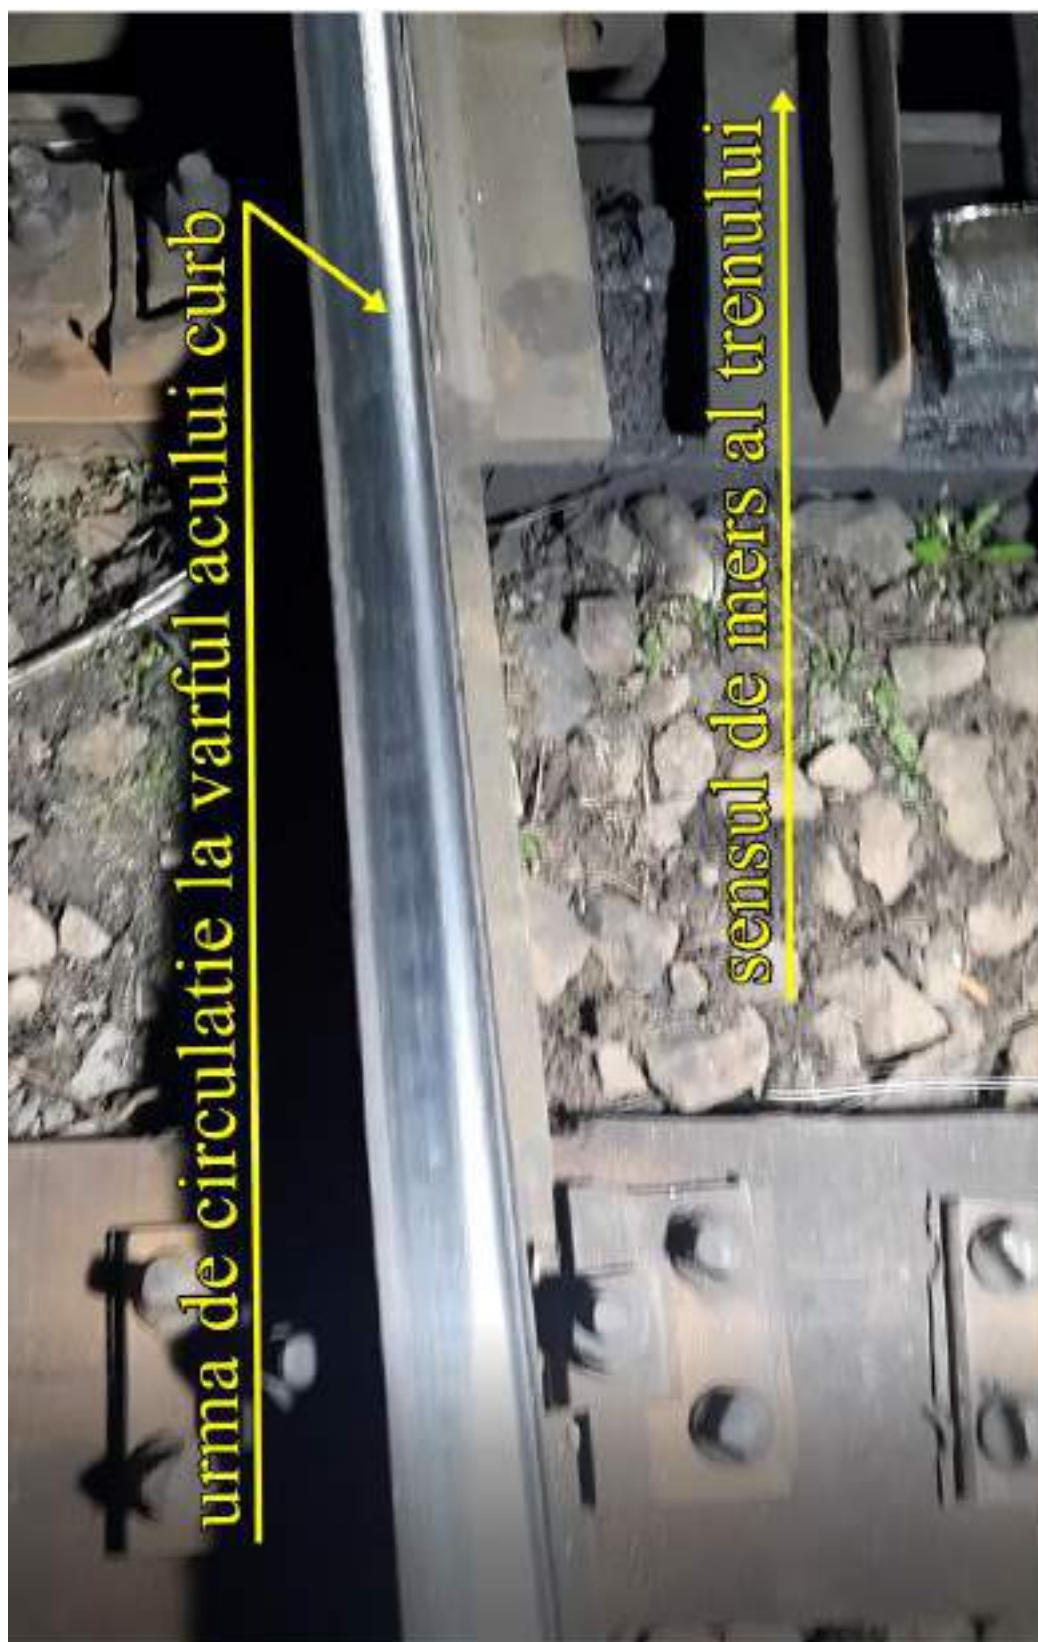
- Acul curb, al schimbătorului 27a din compunerea TJD 21/27, prezenta urme de rulare (luciu metalic) începând de la vârful acului.

*Foto. nr.11 – Urmă de circulație a roților atacante la vârful acului curb*

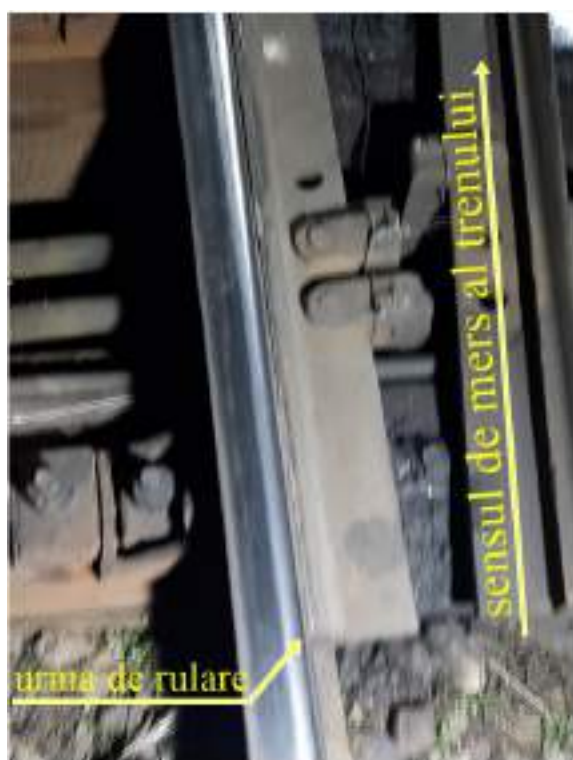
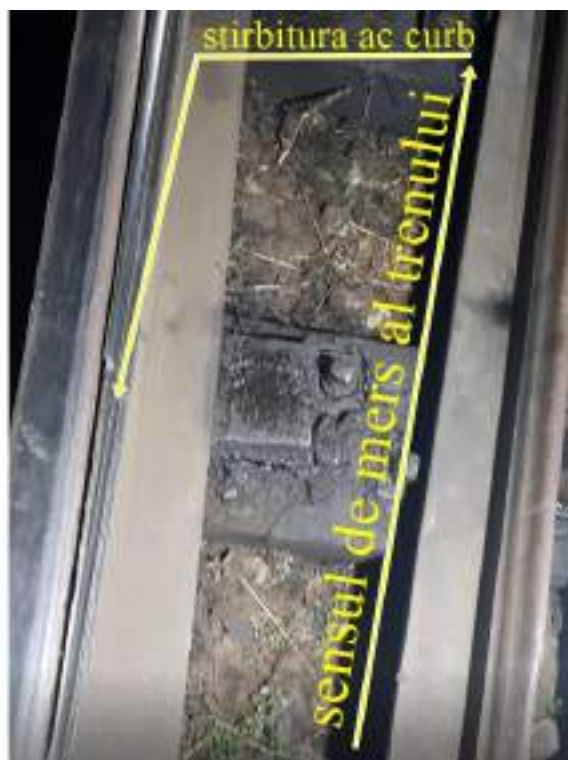
Foto. nr.12 – uzuri și știrbituri ale acului curb al schimbătorului nr.27a

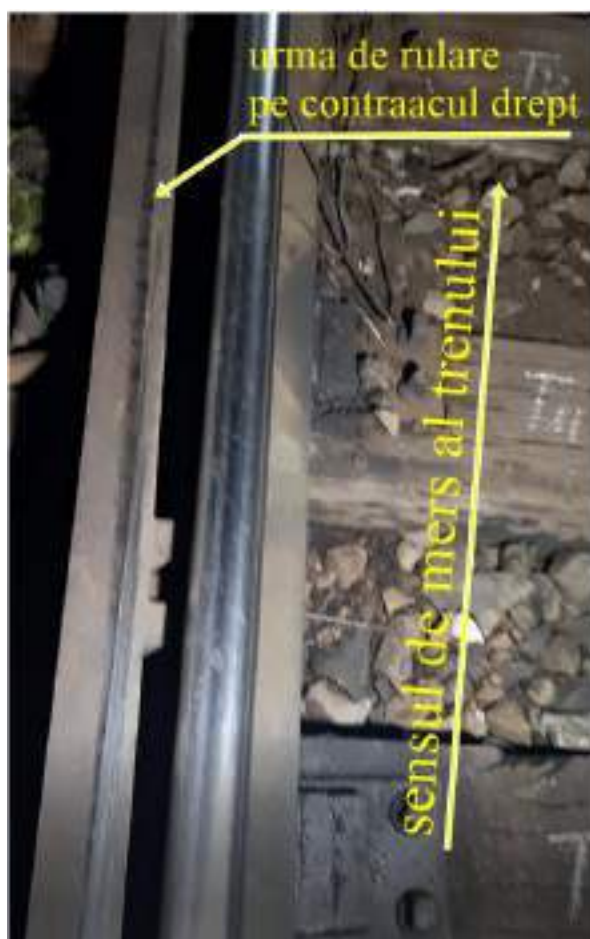
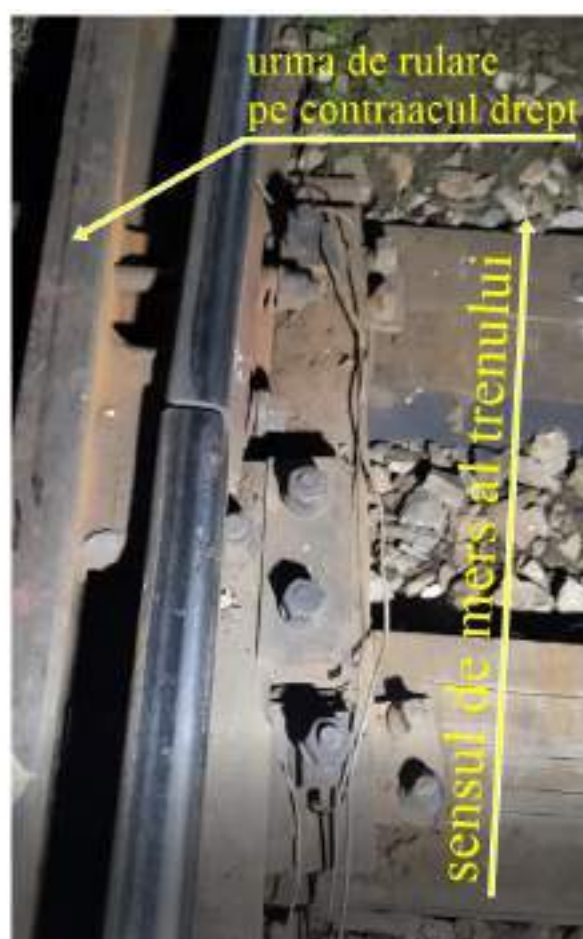
*Foto. nr.13 – urma de rulare pe contraacul drept al schimbătorului nr.27a*

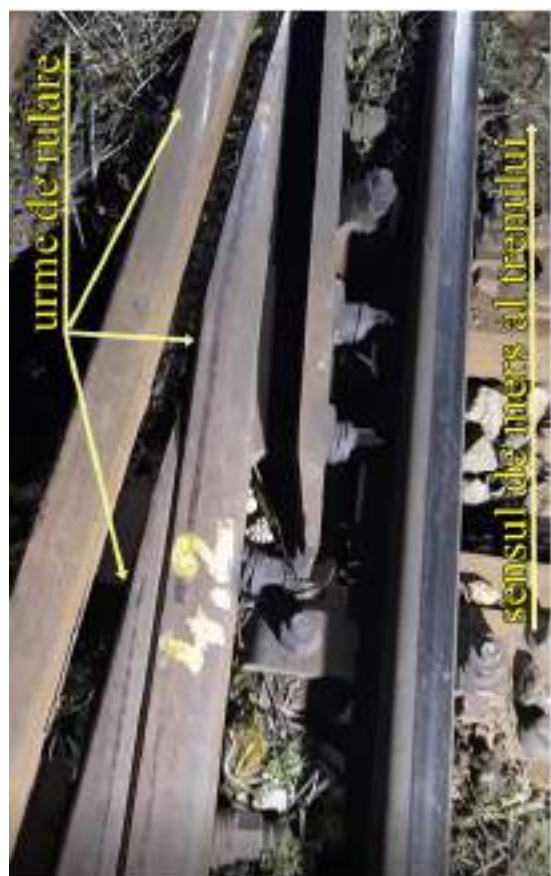
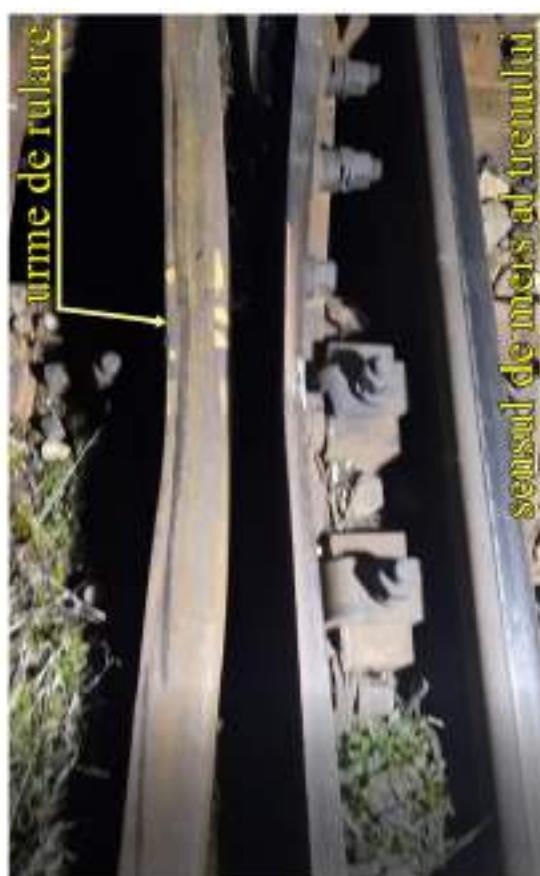
*Foto. nr.14 – urma de rulare pe suprafața de rulare a inimii duble și pe a șinei cot*

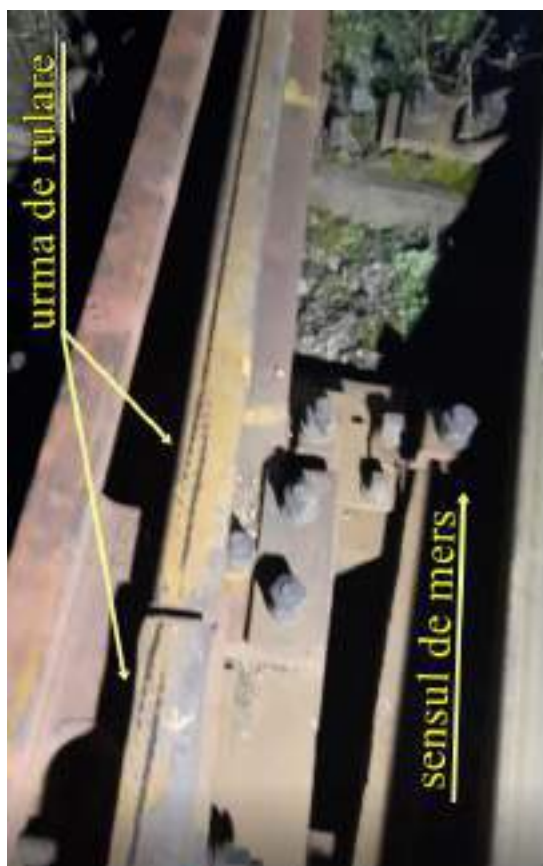
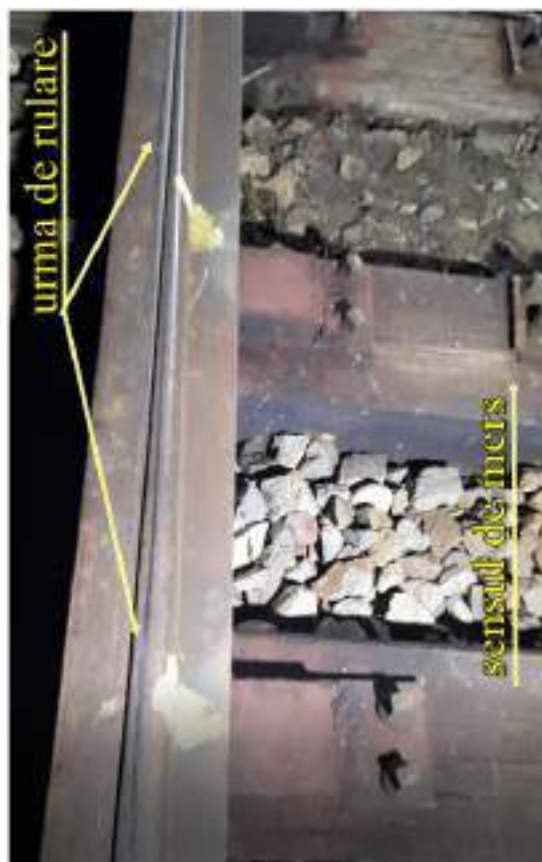
Foto. nr.15 – urma de rulare pe suprafața de rulare a acului curb al schimbătorului nr.21a

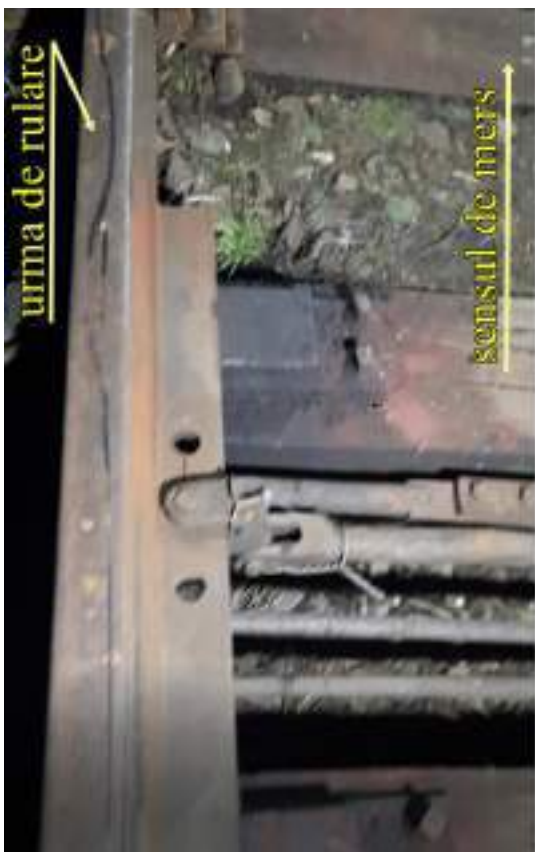
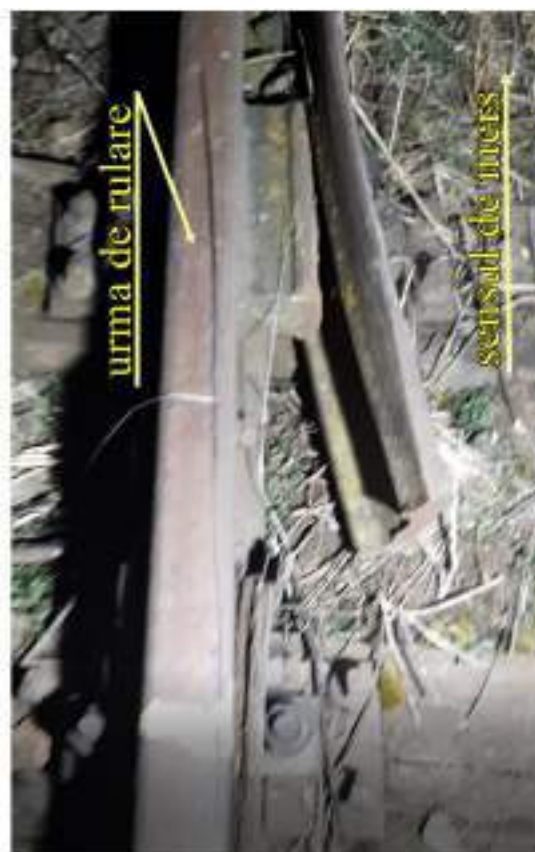
*Foto. nr.16 – urma pe suprafața de rulare a contraacului drept și pe șina de rulare a contrașinei schimbătorului nr.21a*

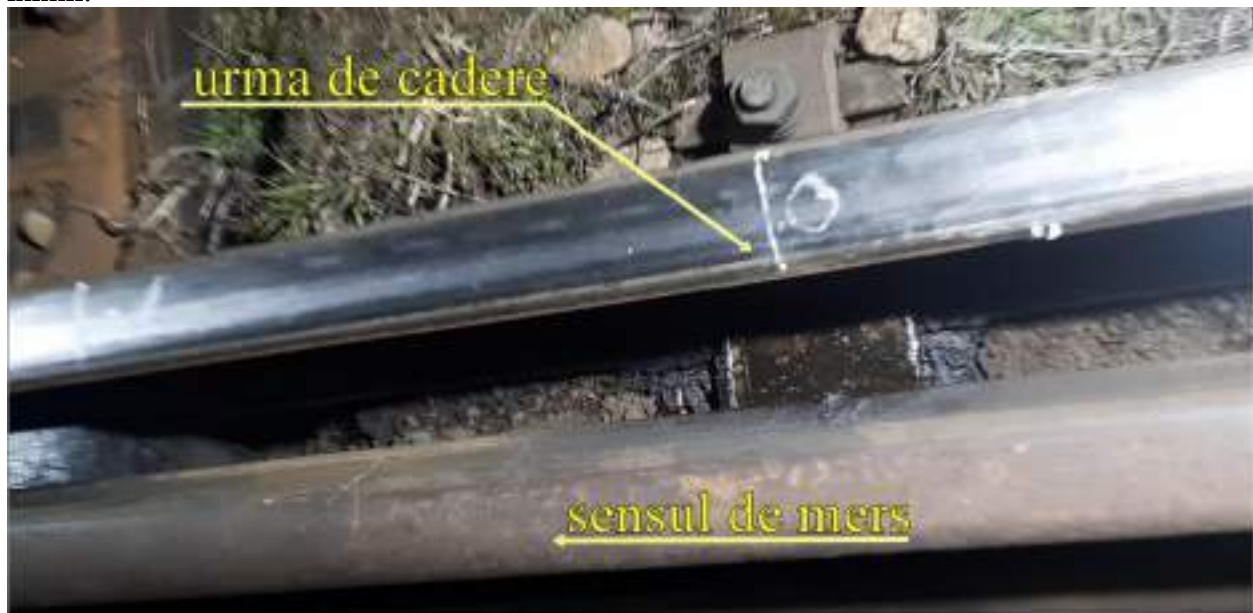
*Foto. nr.17 – urma de cădere de pe contraacul curb între ac și contraac*

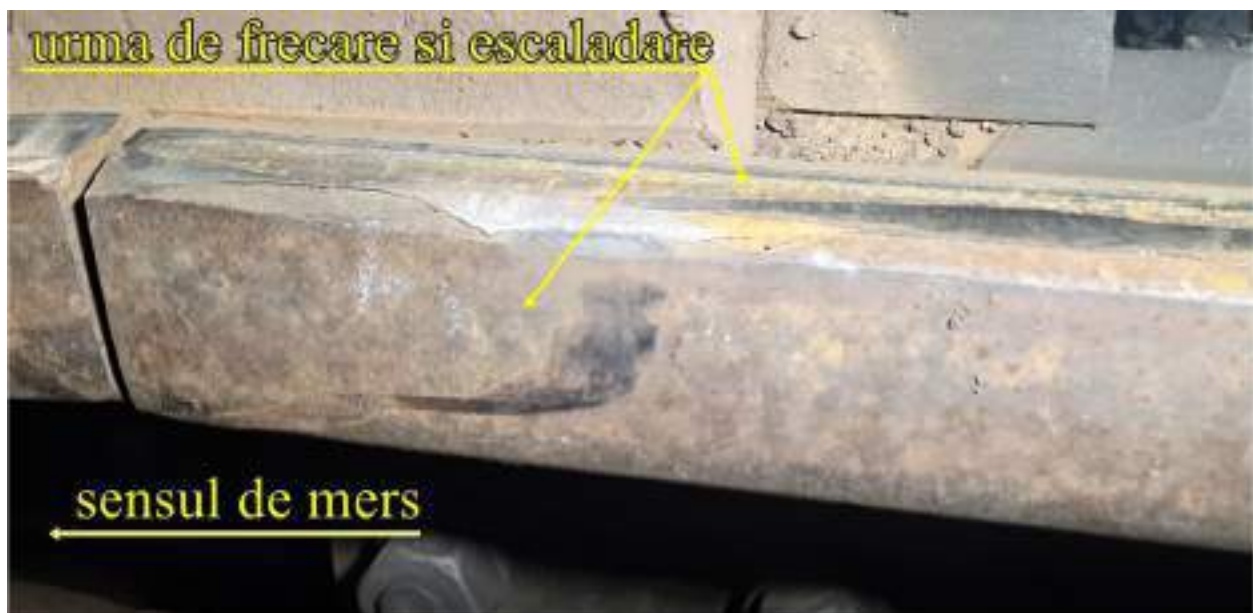
*Foto. nr.18 – urma de escaladare a flancului inactiv al acului drept*

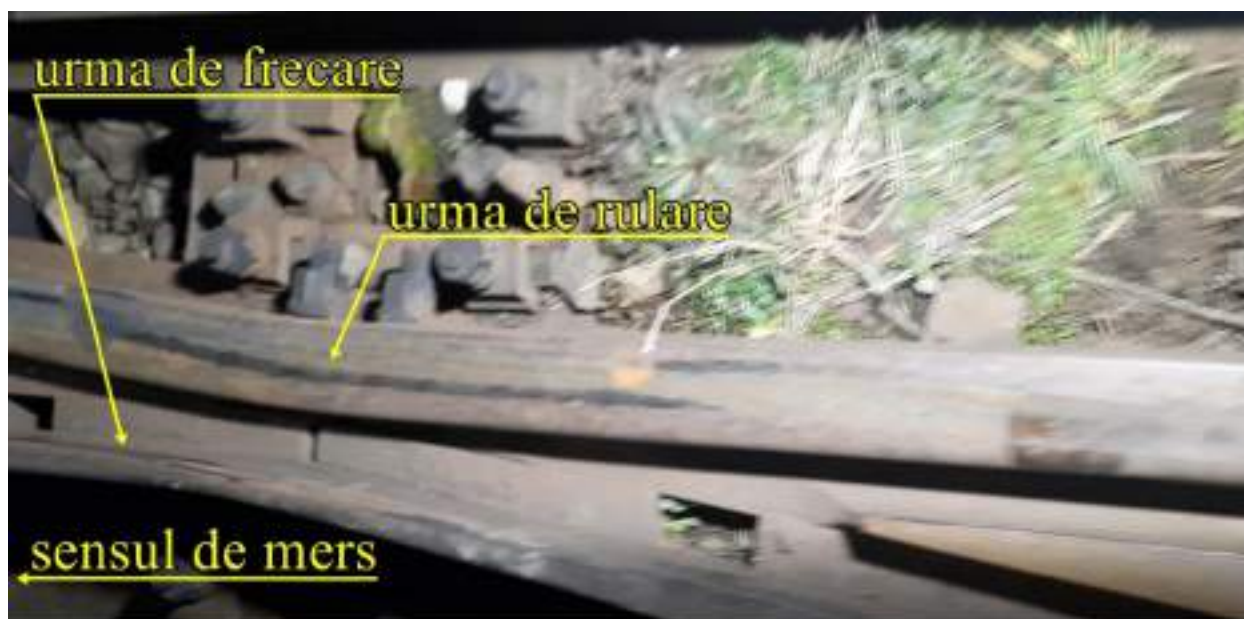
*Foto. nr.19 – urma de rulare pe suprafața șinei cot a inimii duble de la călcâiul acului drept și de frecare pe profilul contrașinei*

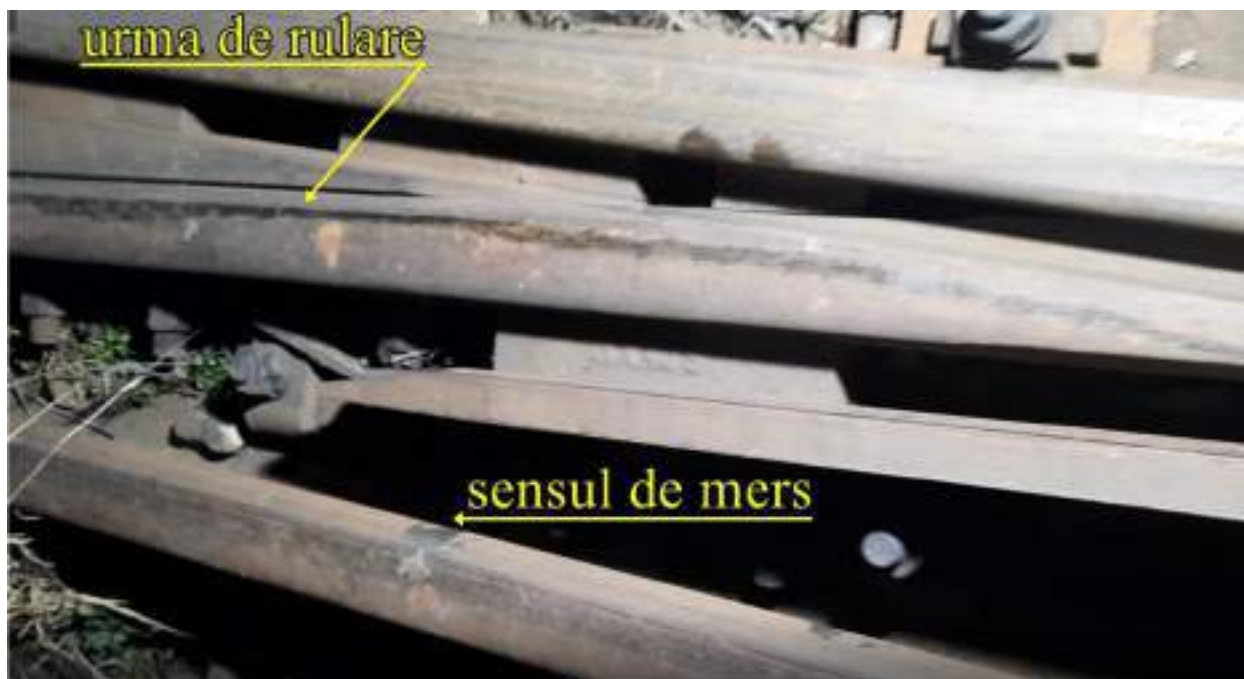
*Foto. nr.20 – urma de rulare pe suprafața inimii duble de la călcâiul acului drept al schimbătorului nr.21b*

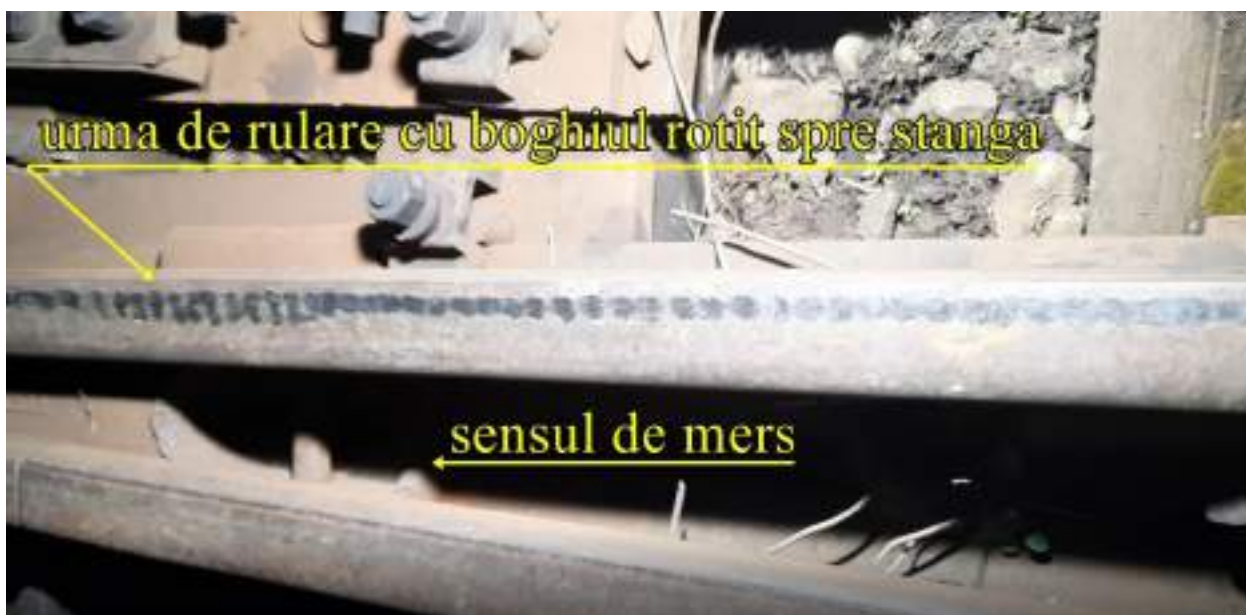
*Foto. nr.21 – urma de rulare pe suprafața contraacului drept al schimbătorului nr.21b cu roata blocată din cauza rotirii forțate a boghiului*

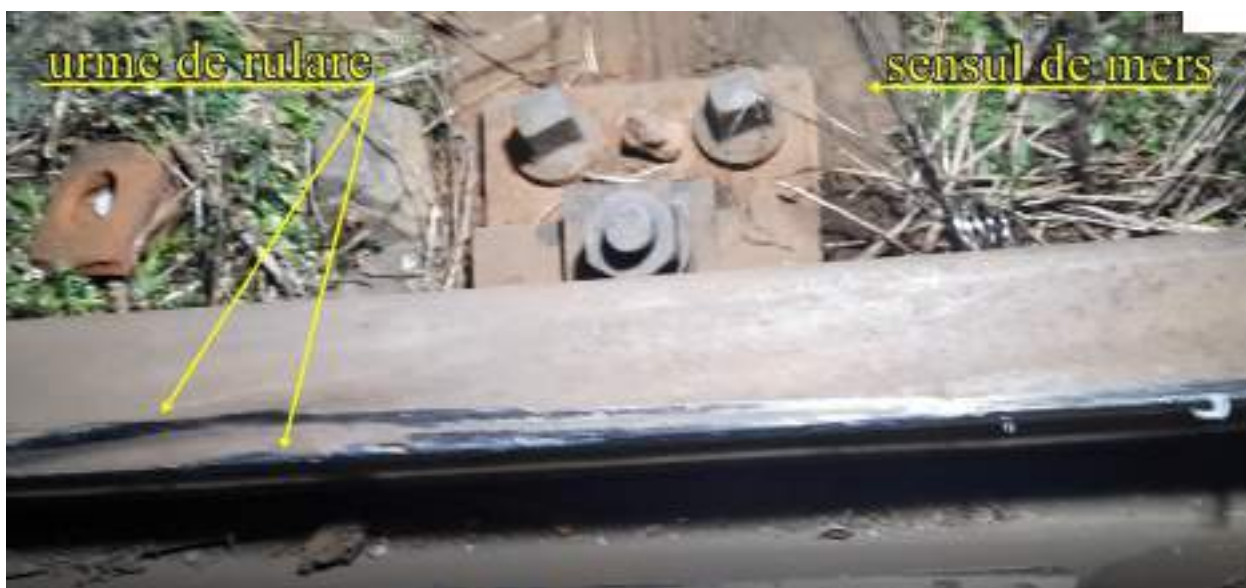
*Foto. nr.22 – urma de rulare pe jgheabul dintre șina cot din dreapta vârfului inimii simple a schimbătorului nr.21*

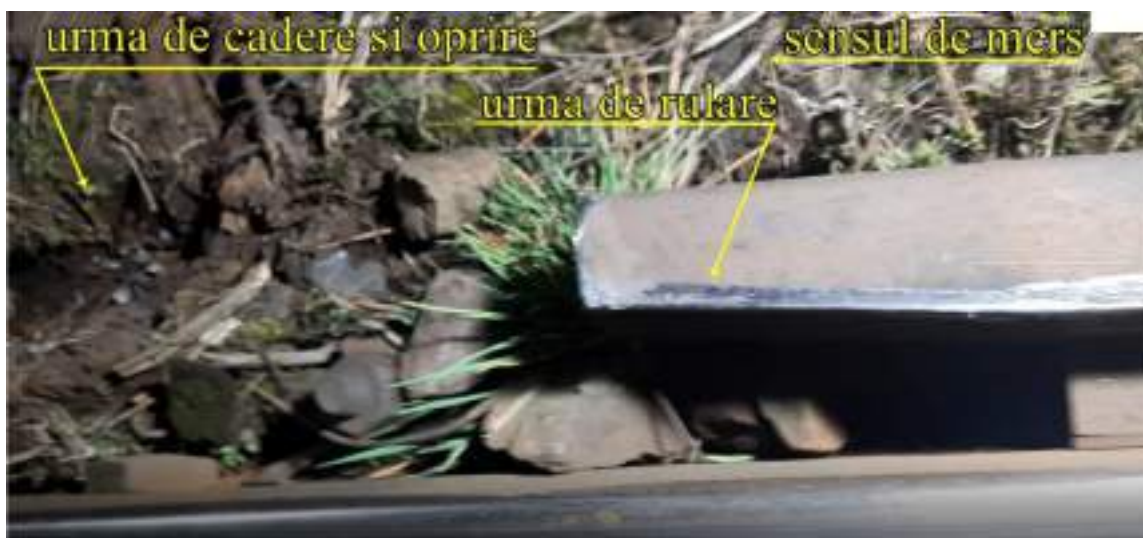
*Foto. nr.23– urma de rulare, urma de cădere de pe șina cot a inimii simple a schimbătorului nr.21 și urma de oprire*

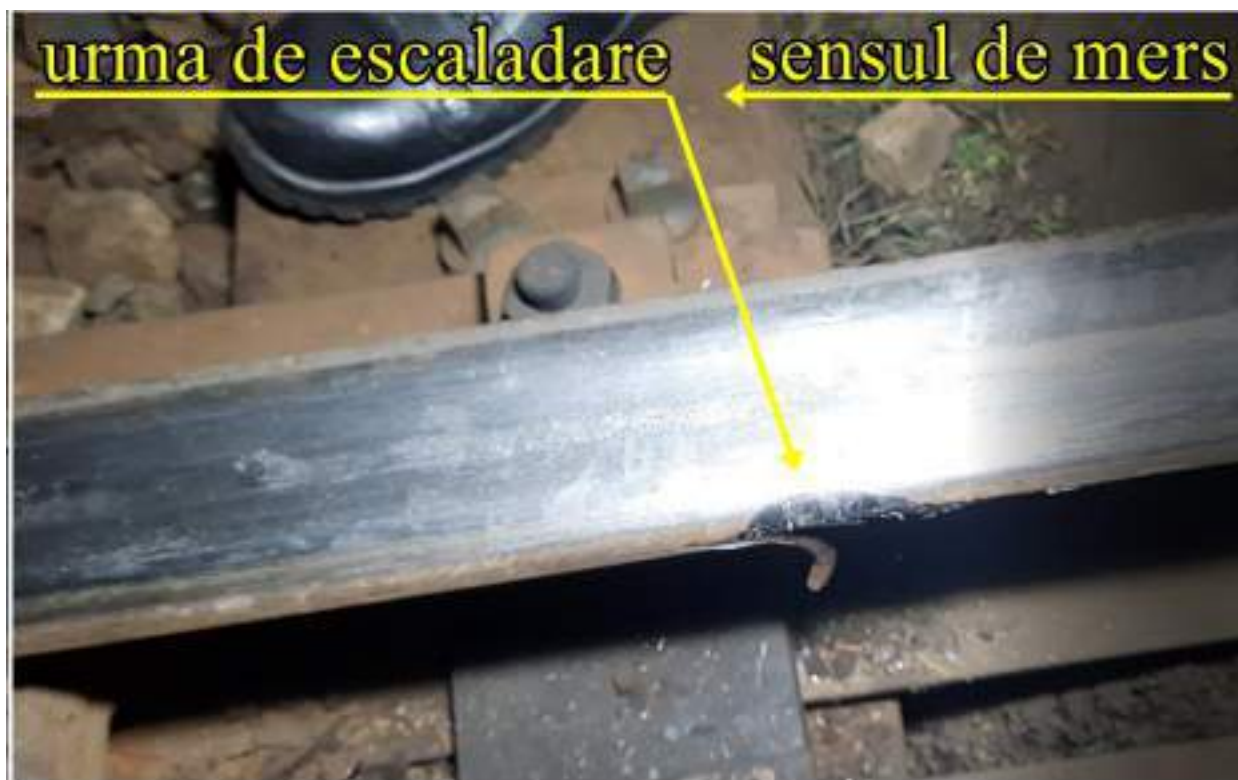
În punctul „A”, situat la 1750 mm după punctul „0”, s-a constatat escaladarea flancului activ al contraacului curb de către roata din dreapta a celei de-a doua osii; roata a rulat pe contraacul curb, pe șina de legătură dintre contraacele curbe ale schimbătorilor 27a și 21b, pe contraacul curb al schimbătorului 21b și în dreptul punctului de reper „-23” (la 9750 mm după punctul „A”) a trecut de pe contraacul curb pe acul drept, a căzut în interiorul căii și a circulat în stare deraiată pe traversele din cale;

Foto. nr.24 – urma de escaladare a flancului activ al contraacului curb a schimbătorului nr.27a

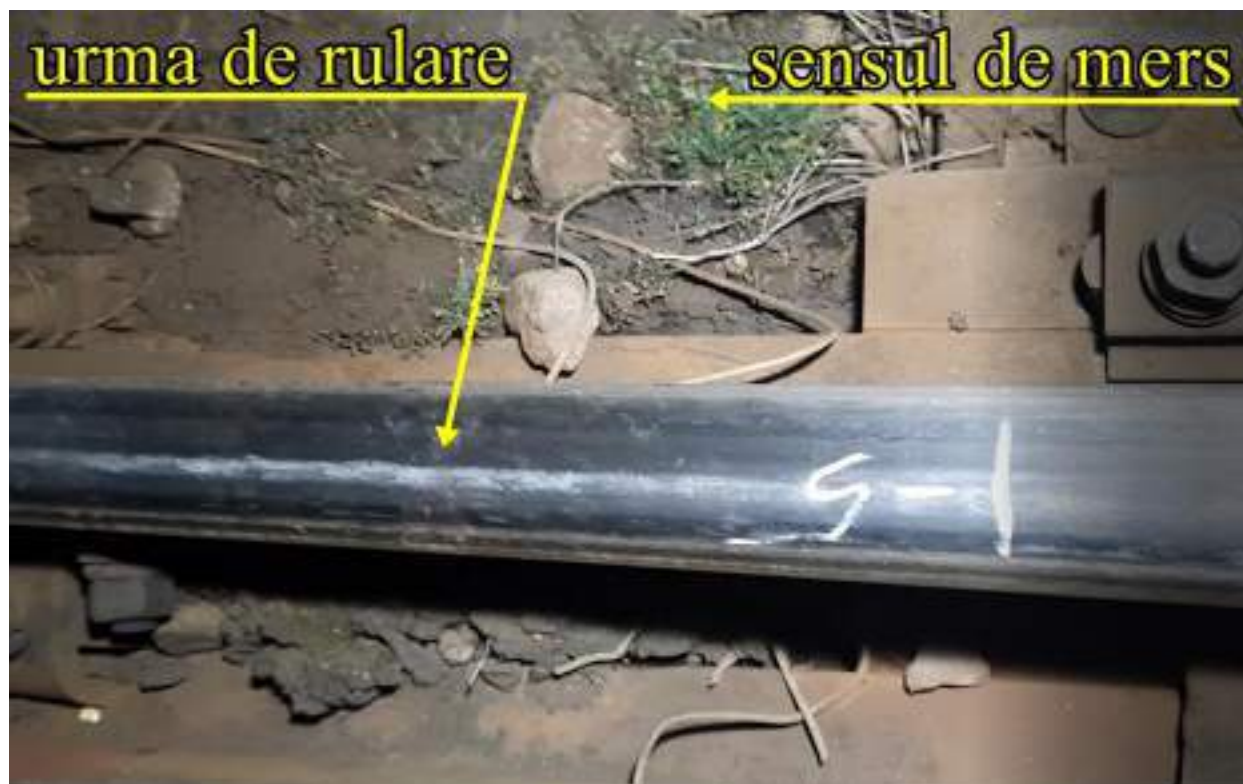
Foto. nr.25 – urma de rulare pe contraacul curb a schimbătorului nr.27a

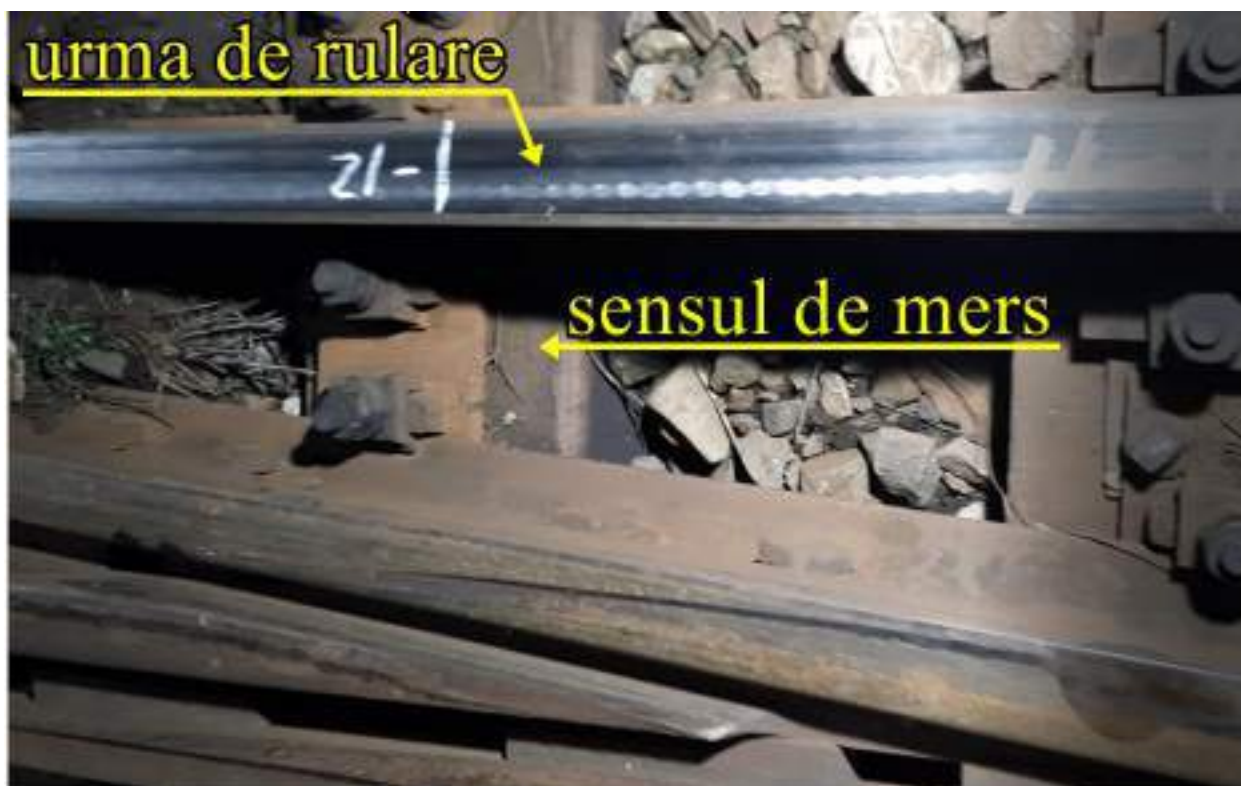
*Foto. nr.26– urma de rulare pe șina de legătură dintre contraacele curbe ale schimbătorilor nr.27a și 21b*

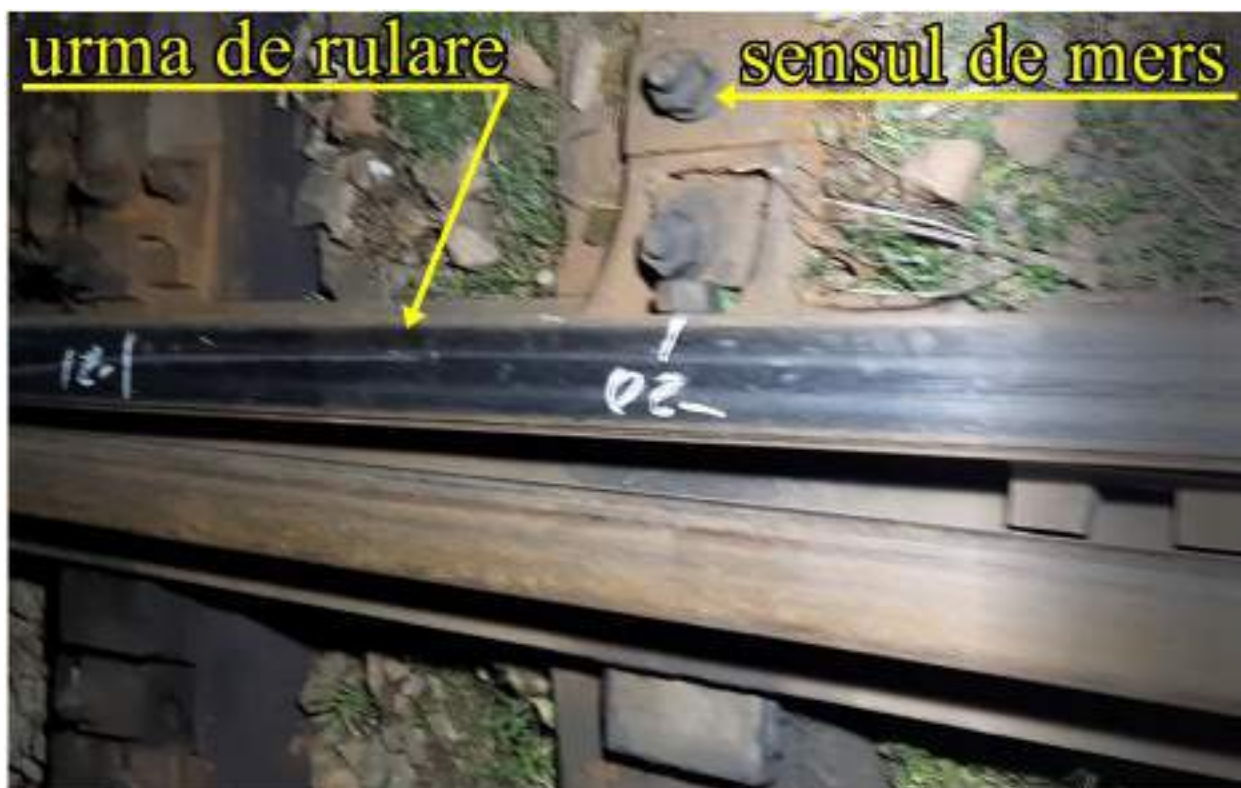
*Foto. nr.27– urma de rulare pe contraacul curb a schimbătorului nr.21b*
