AGENȚIA DE INVESTIGARE FERROVIARĂ ROMÂNĂ - AGIFER

## **RAPORT DE INVESTIGARE**

al accidentului feroviar produs la data de 26.03.2021,  
pe raza de activitate a Sucursalei Regionale de Căi Ferate Brașov,  
pe parcursul de ieșire din halta de mișcare Augustin,  
prin deraierea de primul boghiu, în sensul de mers, al celui de-al 9-lea vagon  
din compunerea trenului de marfă nr.80599-2

*Raport de investigare  
24 martie 2022*

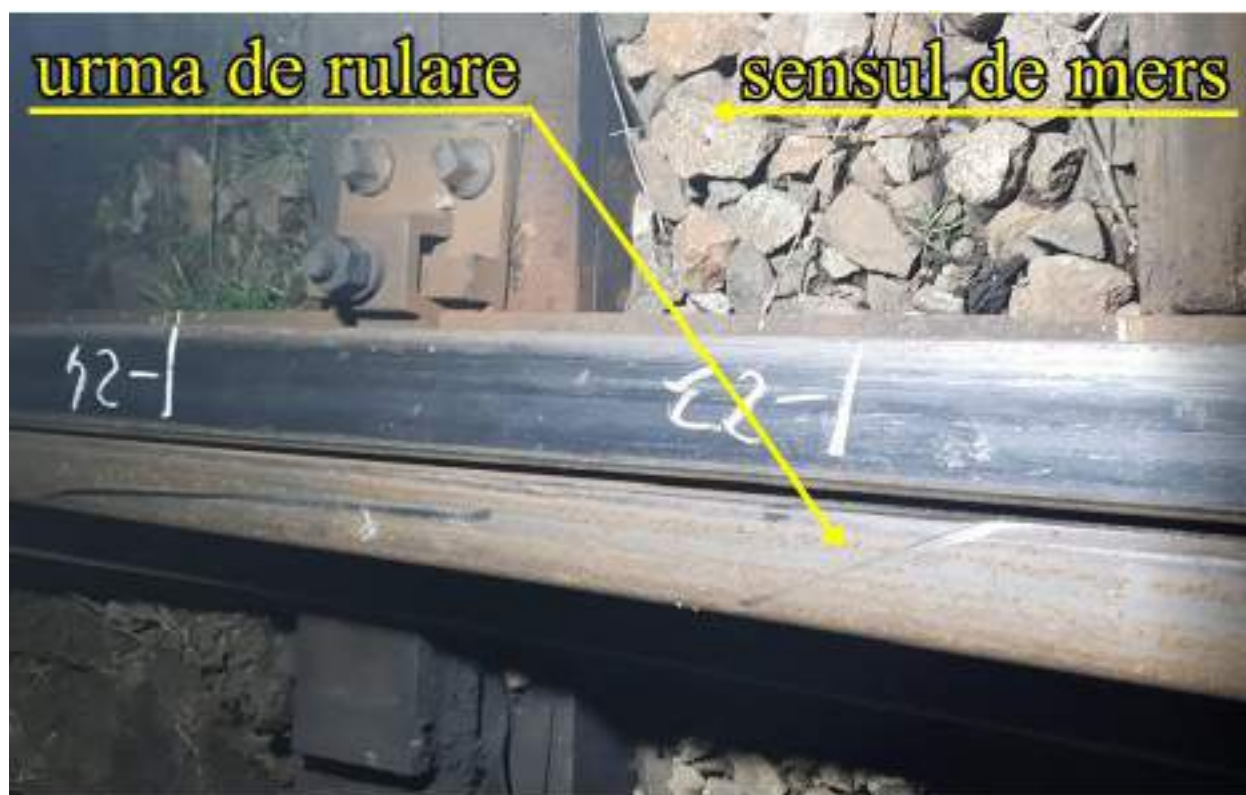
*Foto. nr.28 – urma de escaladarea acului curb al schimbătorului nr.21b*

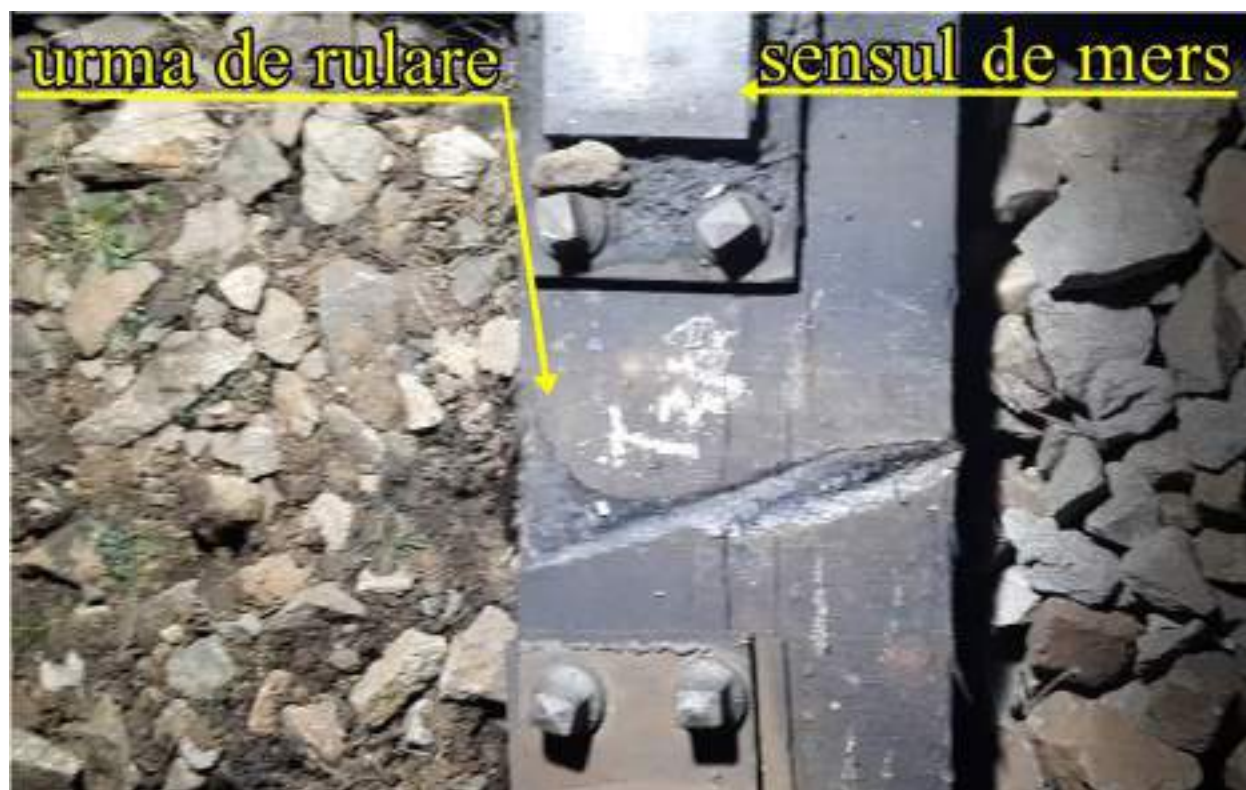
*Foto. nr.29– urma de rulare pe traversele schimbătorului nr.21b*

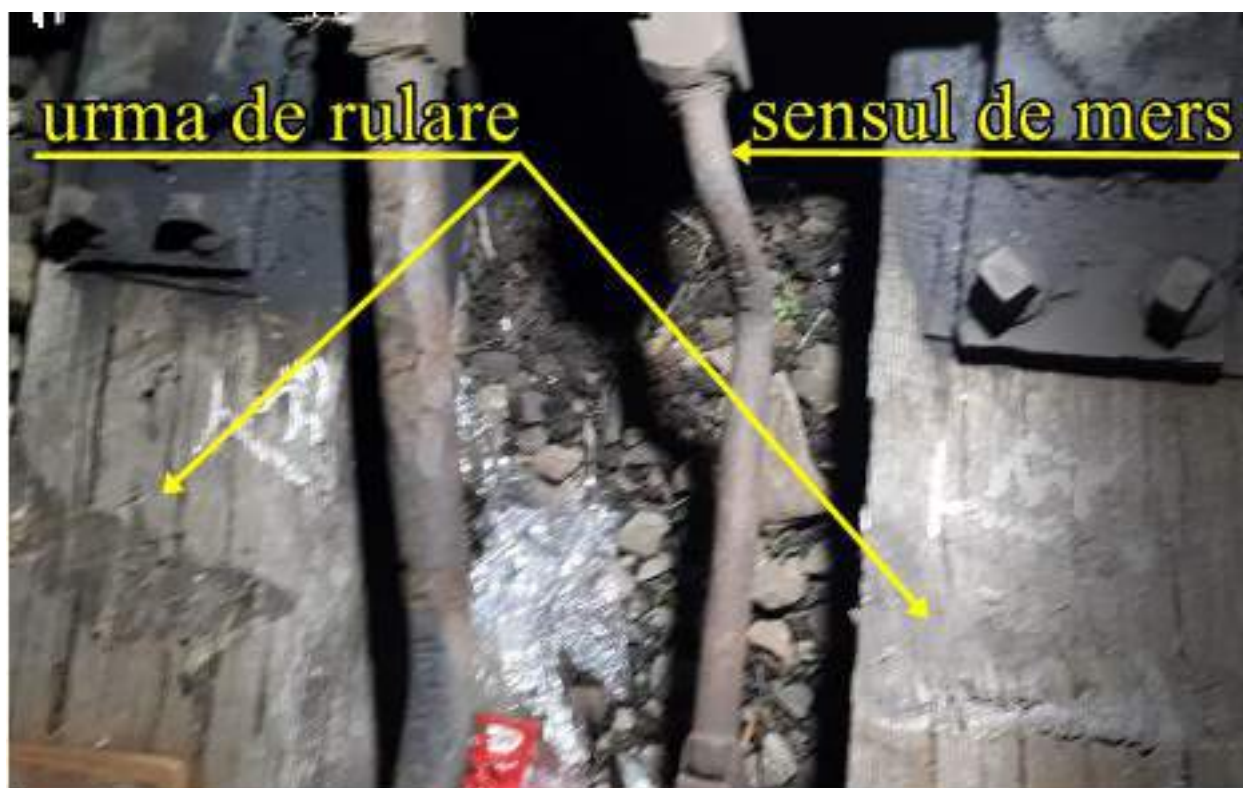
Foto. nr.30 – urma de rulare pe traversele de la motorul schimbătorului nr.21b

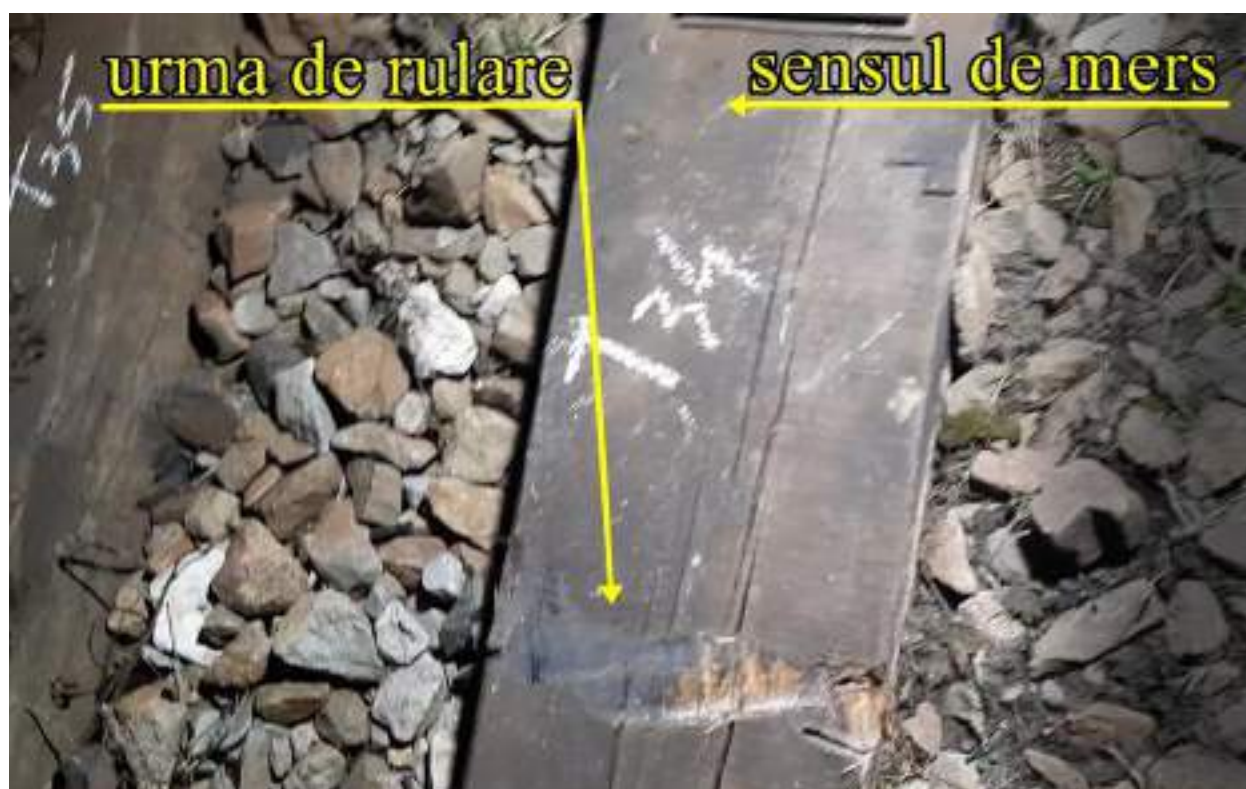
Foto. nr.31 – urma de rulare pe traversele de la motorul schimbătorului nr.21b

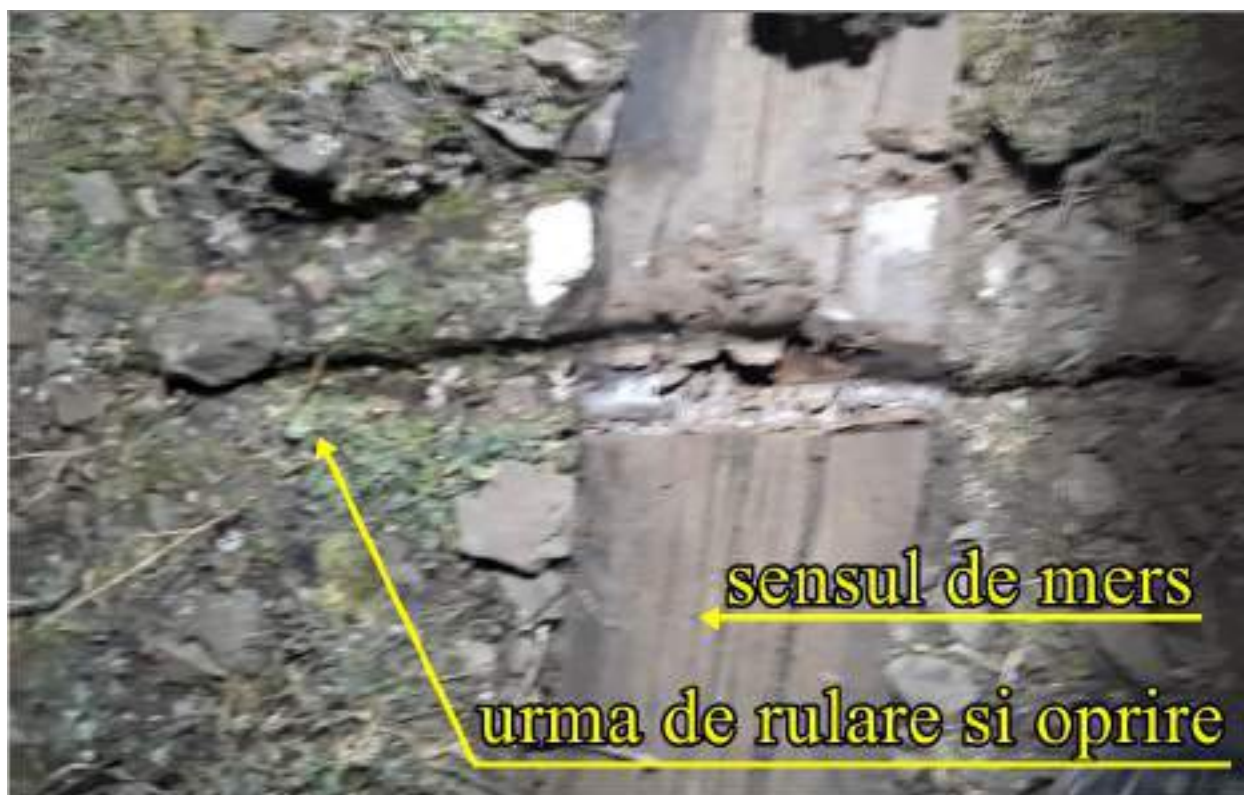
*Foto. nr.32 – urma de rulare și oprire în dreptul vârfului inimii simple a schimbătorului nr.21b*

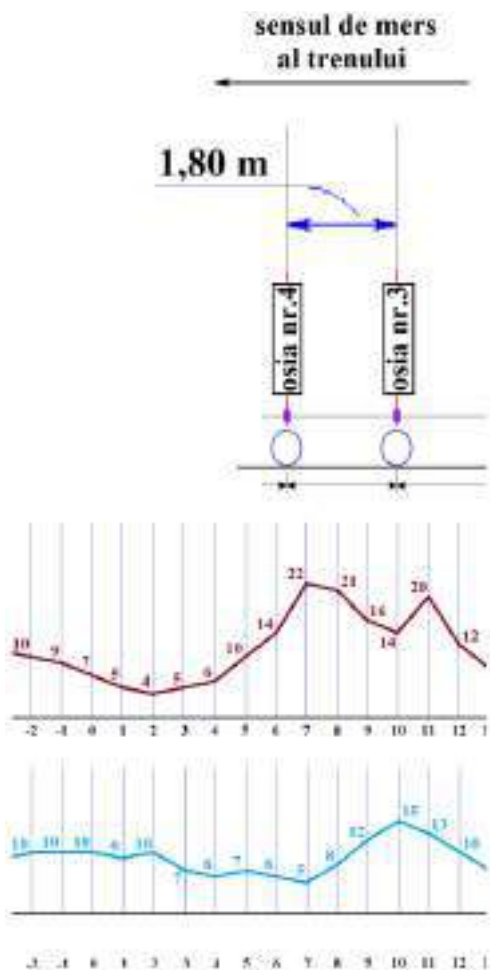
Diagrama nr.3 - Detaliu diagrama de ecartament și nivel

- în dreptul pichetului „10”, pichet situat la 50 mm, în sensul de mers, după prima joantă a contraacelor schimbătorului nr.27a, valoarea măsurată la nivel transversal în punctul de reper „10” depășea toleranța admisă de +5 mm cu 10 mm, conform prevederilor *Instrucției de norme și toleranțe pentru construcția și întreținerea căii-linii cu ecartament normal, nr.314/1989*.

- variația nivelului transversal, în limita toleranțelor la nivelul transversal prescris, trebuie să se facă uniform pe o distanță proporțională cu valoarea abaterii. Astfel, în sensul de mers al trenului, luând în considerare distanța de 1,80 m dintre axele osiilor aceluiași boghiu, când roata din stânga a celei de-a doua osii a boghiului se afla în punctul de reper „10”, la 50 mm după vârful contraacului drept, unde valoarea măsurată era de +15 mm, roata din stânga a primei osii (roata atacantă) se afla între punctele de reper „7” și „6”, pe zona de după vârful acului curb, unde valoarea calculată a nivelului transversal era de +5,5 mm. Rezultă o variație a nivelului transversal de 9,50 mm pe o distanță de 1,80 m, distanță care este mai mică decât distanța minimă de 5,70 m pe care trebuia să se facă variația uniformă a nivelului transversal, așa cum prevede *Instrucția de norme și toleranțe pentru construcția și întreținerea căii-linii cu ecartament normal, nr.314/1989*. Depășirea toleranțelor admise la nivelul transversal și a variației nivelului transversal au condus la descărcarea de sarcină a roții atacante (Q).
