## **RAPORT DE INVESTIGARE**

**al incidentului produs la data de 29.03.2021  
pe rețeaua de transport cu metroul din București,  
magistrala M2, între stațiile Piața Victoriei 1 și Aviatorilor,  
în circulația trenului de metrou nr.18, trasa 15**

*Raport Final  
februarie 2022*

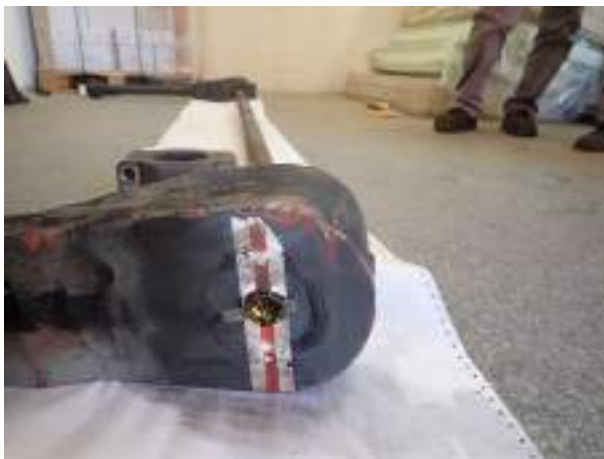
- bara de torsiune ruptă are următoarele inscripții: MG 606036 N 293;
- această bară de torsiune nu face parte din loturile de bare care, conform verificărilor efectuate anterior de către CAF, au fost afectate (numerele de serie de la 217 la 266);
- bara de torsiune era ruptă în zona suportului de pe partea stângă, în sensul de mers, la circa 200 mm de capătul din stânga (ruperea începe la circa 190 mm și se termină la circa 210 mm de acest capăt, planul secțiunii de rupere fiind înclinat la circa  $40^{\circ}$  față de axa longitudinală a barei);
- pe capetele de fixare ale barei, în brațele ansamblului s-au constatat marcajele de control (vopsea de culoare albă și roșie) nedecalate;

*Foto nr. 1 - Marcajele de control de pe brațul ansamblului antiruli*

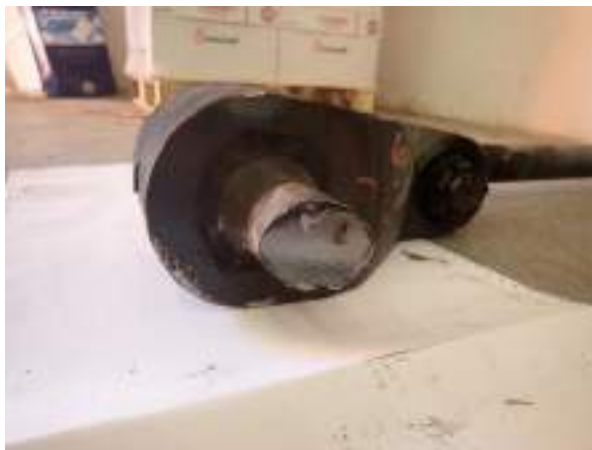
- diametrul barei de torsiune este de circa 50 mm (conform documentației CAF);
- aspectul suprafețelor de rupere este similar unei ruperi la oboseală;
- cele două suprafețe de rupere prezintă un aspect lucios pe circa 60% din suprafață și un aspect de rupere fragilă (mai rugos), pe circa 40% din suprafață;

*Foto nr. 2 – Suprafața de rupere a barei de torsiune*

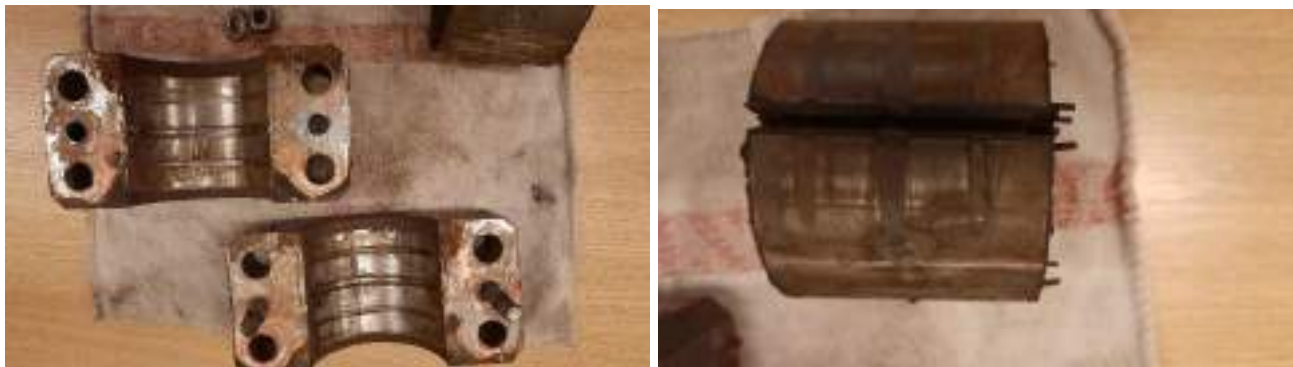
- capătul dinspre suportul din partea stângă prezintă pe marginile secțiunii de rupere urme de lovituri produse ca urmare a lovirii acestuia, după rupere, de elementele boghiului și captatorului de curent;
- nu s-au putut identifica alte urme sau defecte de suprafață;
- s-a demontat ansamblul de cleme care asigura fixarea pe boghiu în zona căruia s-a produs ruperea barei de torsiune, fără a fi constatate defecte vizibile nici pe suprafețele circulare ale celor două cleme și nici pe îmbinarea de cauciuc care era fixată între cele două cleme;

*Foto nr. 3 Clemele de fixare ale barei de torsiune pe boghiu și elementul de cauciuc*

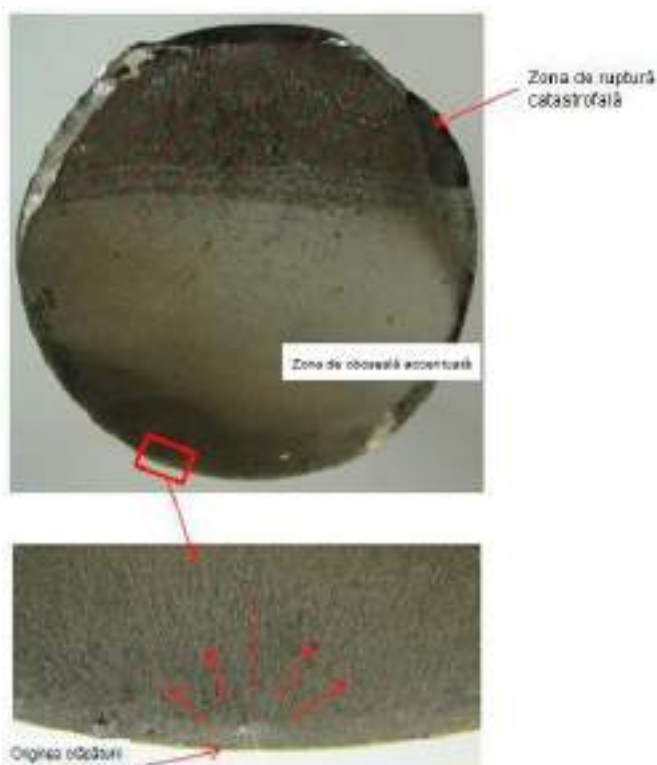
- bara a fost fabricată în conformitate cu schița CAF M.G6.06.036;
- asupra barelor s-au efectuat următoarele analize:
  - inspecție vizuală;
  - analiză fractografică;
  - analiză chimică;
  - teste mecanice de tracțiune și rezistență;
  - analiză microstructurală;
  - teste de duritate;
  - analiză micrografică: conținutul de microincluziuni conform standard ISO4967, determinarea microstructurii (inclusiv identificarea posibilei analize de decarburare).
- în urma acestor analize a rezultat că:
  - morfologia suprafeței de rupere corespunde unei fisuri a cărei creșteri a fost generată de oboseala materialului. Fisura s-a mărit până la aproximativ 65% din secțiunea barei, ducând ulterior la o ruptură totală;

*Figura nr. 6 - Morfologia suprafeței de rupere*

- s-a confirmat, din nou, faptul că fractura a apărut din cauza oboselii materialului. Punctul de inițiere al crăpăturii, zona de creștere și ruptura ireversibilă finală pot fi identificate pe suprafața rupturii;

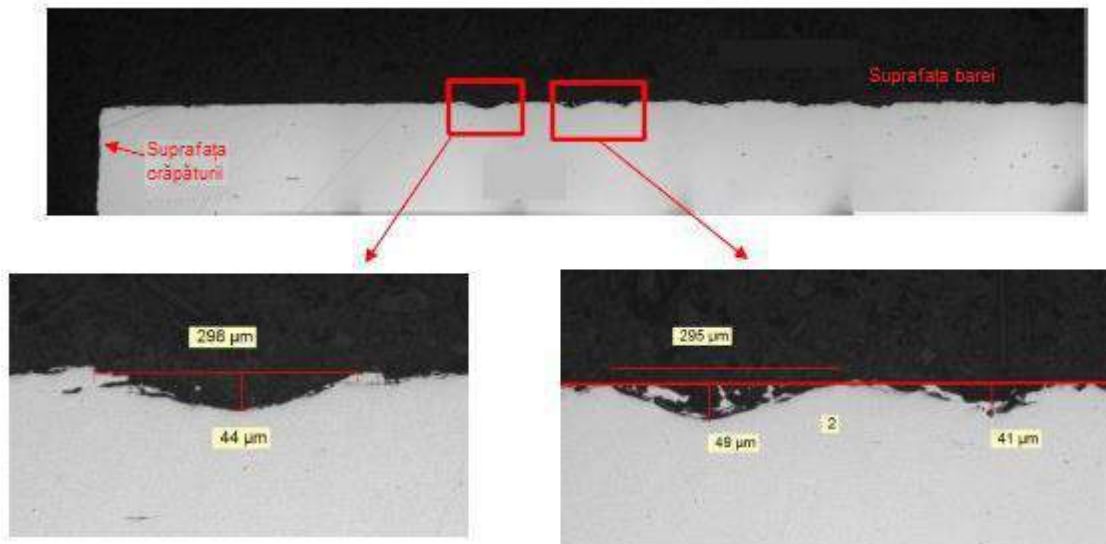
- fisura își are originea într-un semn rezultat în urma procedurii de sablare cu alice metalice ușor mai adânc decât celelalte din proximitatea sa. La originea fisurii nu sunt prezente micro-incluziuni nemetalice sau eterogenități microstructurale relevante;
- a fost identificată o neregularitate a semnelor rezultate în urma procedurii de sablare cu alice metalice. Adâncimea semnelor nu este la fel de omogenă precum ar fi de așteptat în cazul efectuării corespunzătoare a procedurii de sablare cu alice metalice;

*Figura nr. 7 - Nereguli de suprafață pe suprafața barei rupte*

- nu sunt prezente eterogenități superficiale și microstructurale relevante în punctul de origine al crăpăturii, cu excepția celor generate în urma procesului de sablare cu alice metalice. Aceste semne rezultate în urma procesului de sablare cu alice metalice nu sunt omogene. Se pot detecta adâncimi și morfologii diferite semnificative (diferențele fiind mai mari decât cele așteptate în cazul efectuării corespunzătoare a procesului de sablare cu alice metalice).

În concluzie, **defectul existent la această bara de torsiune (nereguli superficiale pe suprafață)** a reprezentat un **factor critic** al producerii acestui incident. Întrucât acest factor reprezintă o condiție care, după toate probabilitățile, dacă ar fi fost eliminată, ar fi putut împiedica producerea incidentului, comisia de investigare consideră că acesta reprezintă **factorul cauzal** al incidentului produs.

- placing of a purchasing order for torque rods for the replacement of the lot of 7 pieces, from which the torque rod, fitted on the bogie no.1 of the unit M2 of the half-train no.2324, was part, it generating the incident from the 29<sup>th</sup> March 2021;
- then, the replacement of the rest of torque rods fitted on the last 8 train sets type BM3-CAF, supplied to METROREX (train sets no.1317-2317 ÷ 1324-2324) and that were not replaced following the incidents happened previously this investigated by AGIFER.
