AGENȚIA DE INVESTIGARE FERROVIARĂ ROMÂNĂ - AGIFER

## **RAPORT DE INVESTIGARE**

al accidentului feroviar produs la data de 30.03.2021,  
pe raza de activitate a Sucursalei Regionale de Căi Ferate București,  
pe parcursul de ieșire din halta de mișcare Vadu Lat,  
prin deraierea și răsturnarea a două vagoane din compunerea trenului de marfă nr.20574-1

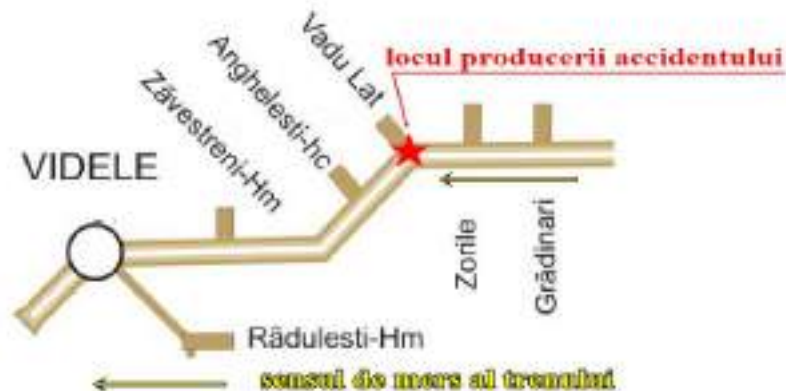
**Figure. no.1. Accident site**

At about 22:40 o'clock, on the exit route of the freight train 20574-1 from the deflecting section no.2, from the railway station Vadu Lat to the railway station Zăvestreni, the wagons no.84539305145-1 (the 11<sup>th</sup> one in the train composition) and no.84539305331-7 (the 12<sup>th</sup> one in the train composition) derailed and overturned on the switches no.14 and no.10.

The derailment happened on the switch no.14, a left wheel left the active shoulder of the head of the connecting rail between the running rail of the check rail of the deflecting section and the curved stock rail and fell between the rails, running direction, then it overclimbed the active shoulder of the connecting rail between the common crossing from the switch no.14 and the curved point, and then the right corresponding wheels fell outside the track. The wheels ran in derailed condition up to the crossing of the switch no.10. The overclimbing of the metallic parts of the crossing from the switch no.10, by the left wheels in the running direction, combined with the running of the right wheels on the broken stone track from the end of the sleepers next to the crossing of the switch no.10, led to the overturning of those two wagons.

The freight train no.20574-1 ran with the wagons no.84539305145-1 and no.84539305331-7 derailed about 80 m, then those two wagons overturned. The derailment of those two wagons generated the breakage of a high voltage pole, cut of the contact wire and of the general air pipe of the train, that generated the train stop.

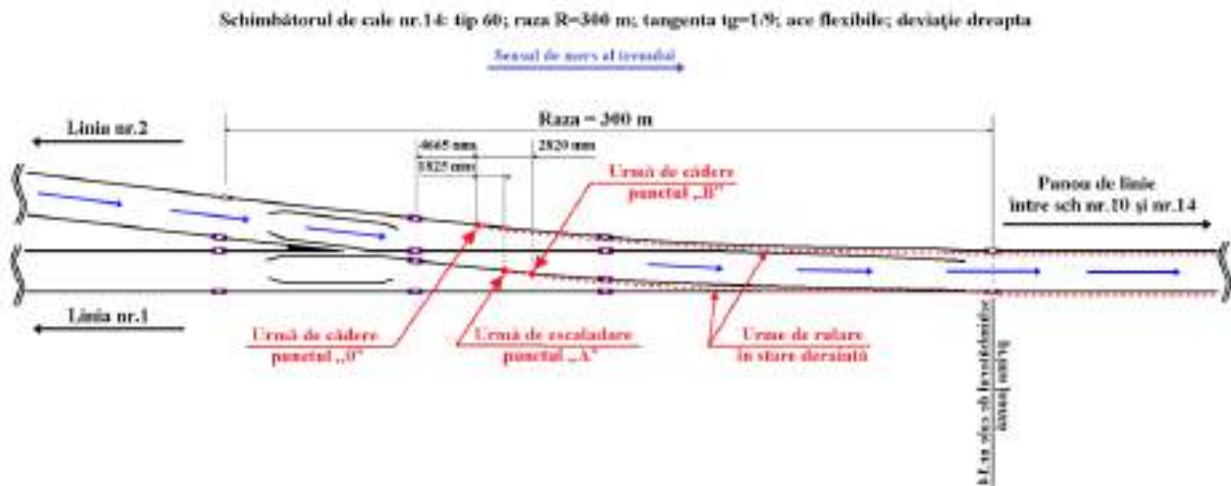
**Figura nr.2 – Reprezentarea schematică a schimbătorului de cale nr.14 pe care s-a produs deraierea**

Deraierea s-a produs în cuprinsul schimbătorului de cale nr.14, pe zona șinelor de legătură, la o distanță de 4665 mm de la joanta dintre șina de rulare a contrașinei de pe direcția abătută și șina de legătură aferentă, distanță măsurată în sensul de mers al trenului.

La o distanță de 1825 mm după poziția punctului de părăsire a flancului activ, translatat pe șina de legătură de pe abatere din partea dreaptă, se produce escaladarea flancului activ a șinei de legătură dintre inima simplă a schimbătorului de cale nr.14 și acul curb de către o roată din partea dreaptă. Buza roții a rulat pe fața superioară a șinei de legătură o distanță de 995 mm, a părăsit flancul inactiv și a căzut în exteriorul acesteia. În continuare, roata a circulat în stare deraiată pe elementele metalice de prindere și pe

traverse, a escaladat contraacul drept al schimbătorului de cale nr.14 și a căzut în exterior. Roata a circulat în stare deraiată pe elementele metalice de prindere, pe capetele traverselor și pe prisma de piatră de la capetele din dreapta sensului de mers al traverselor din dreptul inimii schimbătorului de cale nr.10.

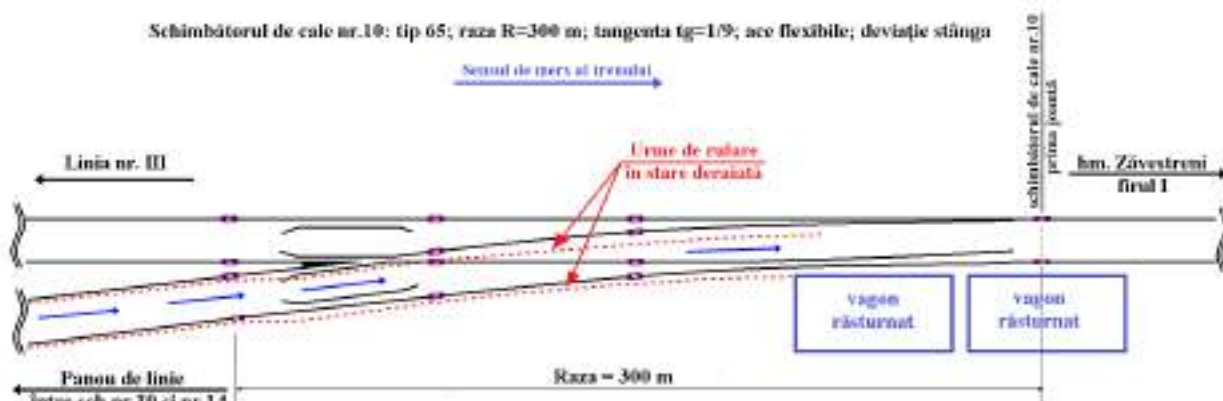
**Figura nr.3 – Reprezentarea schematică a schimbătorului de cale nr.10 pe care s-a produs răsturnarea vagoanelor**

Escaladarea pieselor metalice ale inimii de încrucișare a schimbătorului de cale nr.10, de către roțile din partea stângă a sensului de mers, combinat cu afundarea în prisma de piatră de la capetele traverselor din dreptul inimii schimbătorului de cale nr.10, de către roțile din dreapta, a condus la răsturnarea celor două vagoane.

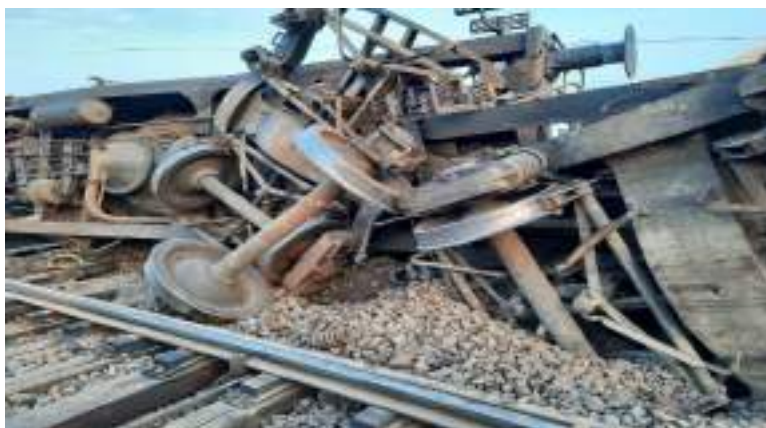
**Foto nr.1 - Vedere laterală a boghiurilor deraiate a vagoanelor nr.84539305145-1 și nr.84539305331-7**

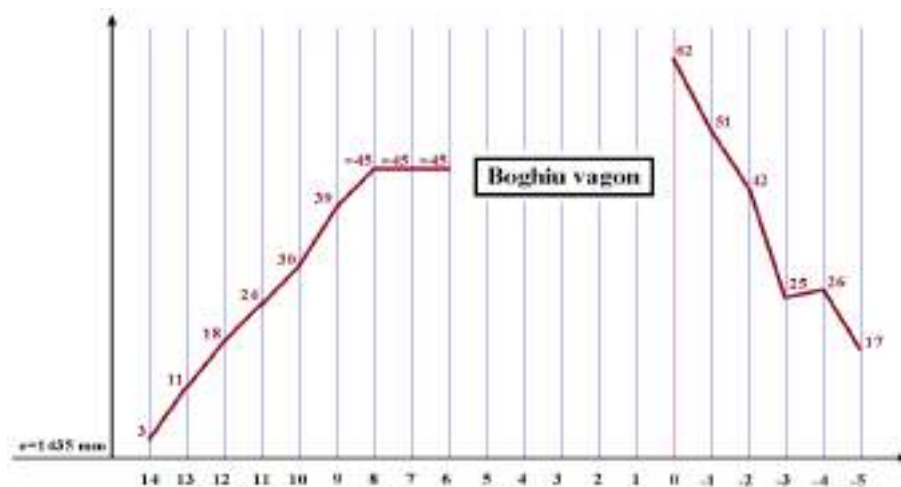
**Diagrama nr. 1 - Diagrama de ecartament măsurat sub sarcina statică a materialului rulant**

Având în vedere faptul că, pentru retragerea vagoanelor nederaiate de pe zona afectată de deraiere, era necesară montare de tiranți, s-au făcut înainte de montarea acestora măsurători la ecartament, sub sarcina statică a vagoanelor, în zona punctului „0”, acolo unde a fost posibil.

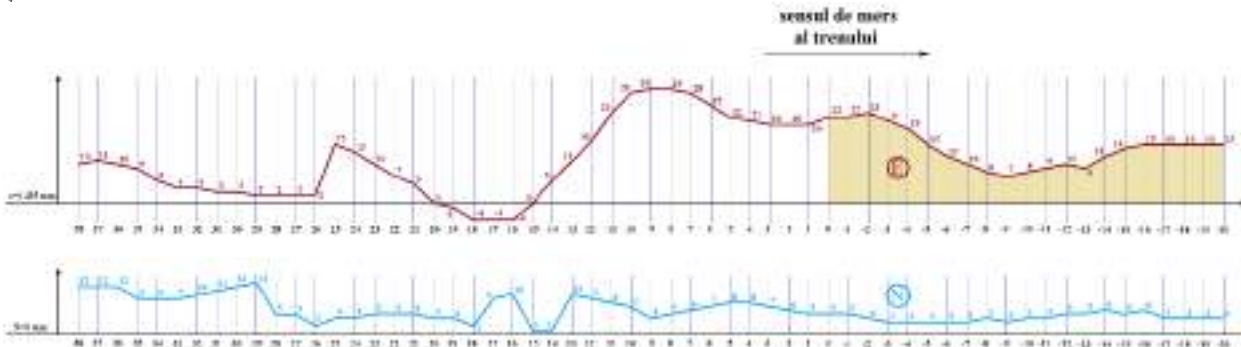
**Diagrama nr. 2 - Diagrame de ecartament și nivel**

Următoarele măsurători s-au făcut în regim static, după retragerea vagoanelor și demontarea tiranților.

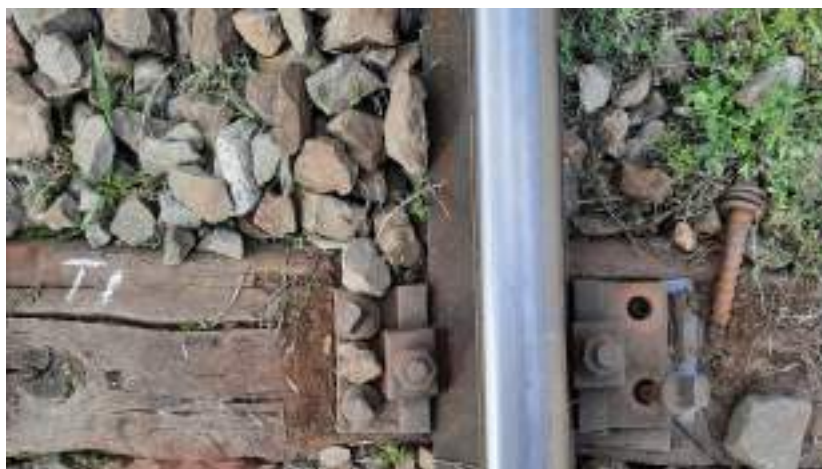
**Foto. nr.2 - Traversa nr.T1**

- traversa T1 era putredă și avea prinderea inactivă pe partea dreaptă;

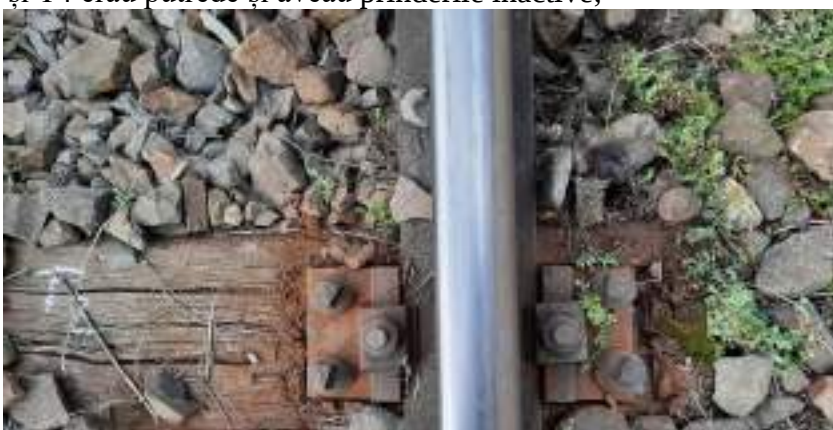
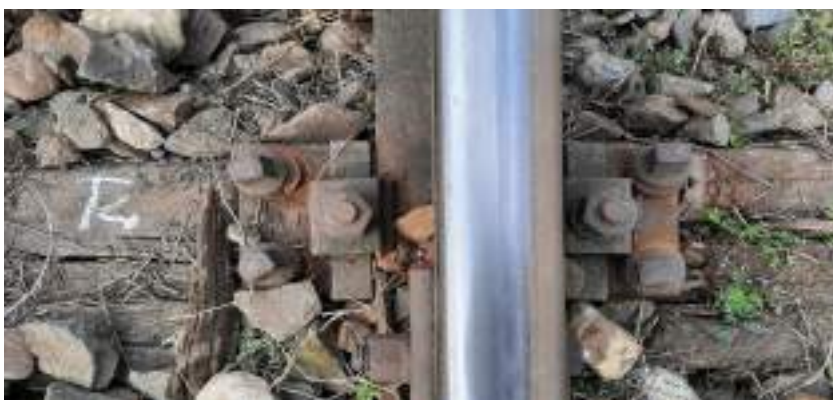
- traversele T2, T3 și T4 erau putrede și aveau prinderile inactive;

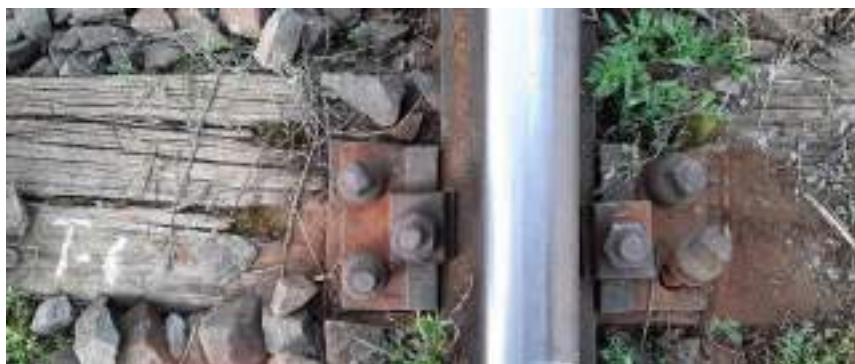
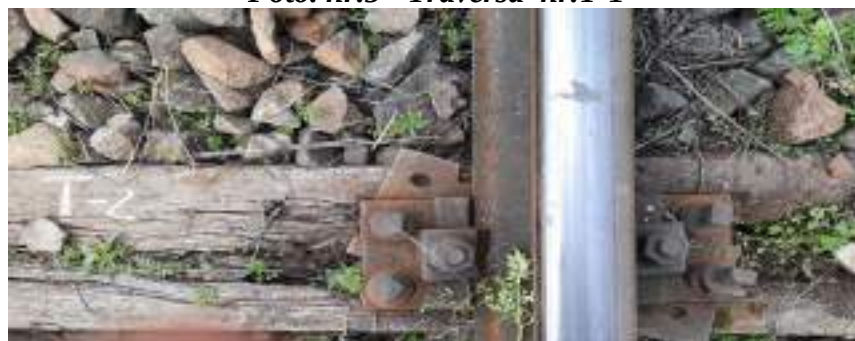
- traversele T-1 și T-2 erau putrede cu vegetație în crăpături și prinderile inactive;
