## RAPORT DE INVESTIGARE

privind accidentul feroviar produs în data de **06.04.2021**, pe raza de activitate a Sucursalei Regionale de Căi Ferate Brașov, în stația CFR Sighișoara, prin deraierea primelor două vagoane din compunerea trenului de călători nr.3528 aparținând SNTFC „CFR Călători” SA

*Varianta finală  
03 martie 2022*

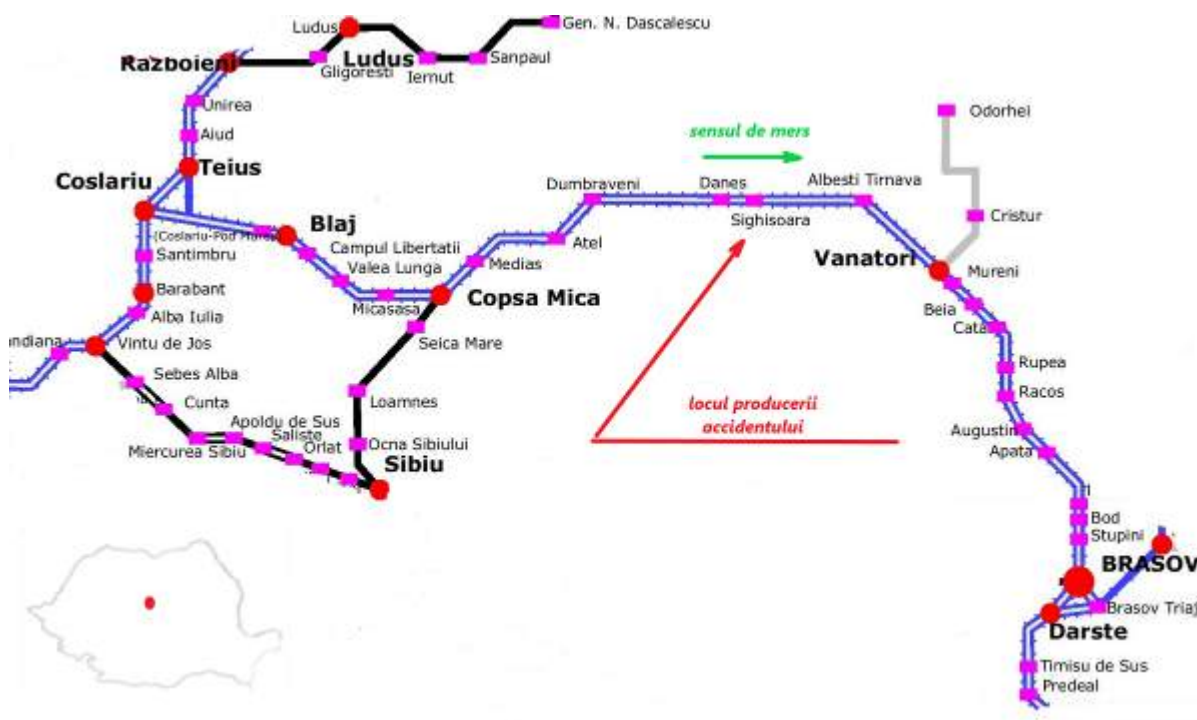
Figura nr.1

În data de **06.04.2021**, după plecarea trenului de călători nr.3528 de la linia 1 din stația CFR Sighișoara – *figura nr.1*, la trecerea peste schimbătoarele de cale, s-au sesizat șocuri anormale la cele două locomotive și la primul vagon din compunerea trenului. În aceste condiții, mecanicul locomotivei titulare a luat măsuri de frânare rapidă.

După oprirea trenului, în urma verificărilor efectuate, s-a constatat că primul vagon din compunere era deraiat de toate osiile, iar la al doilea vagon, roata din stânga a primei osii în sensul de mers, era căzută de pe șină.

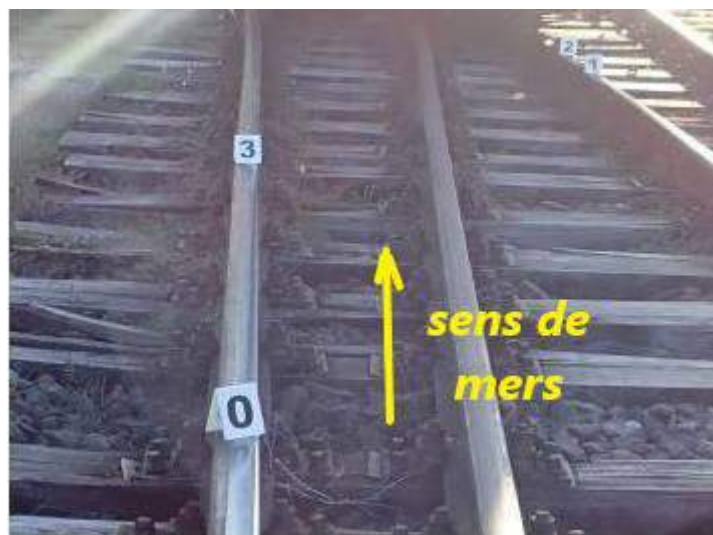
*Foto nr.1 - Poziția punctelor relevante*

exteriorul căii și este situat la 6500 mm de poziția punctului „0” traslatată pe șina de legătură din partea dreaptă – *foto nr.1, schița nr.1*;

- punctul „3” reprezintă poziția primului șurub vertical lovit în interiorul căii de către buza roții atacante din partea stângă a primului vagon și este situat la 3500 mm de punctul „0” – *foto nr.1, schița nr.1*. Pe această distanță roata din stânga, a primei osii în sensul de mers, a frecat flancul activ a ciupercii șinei.

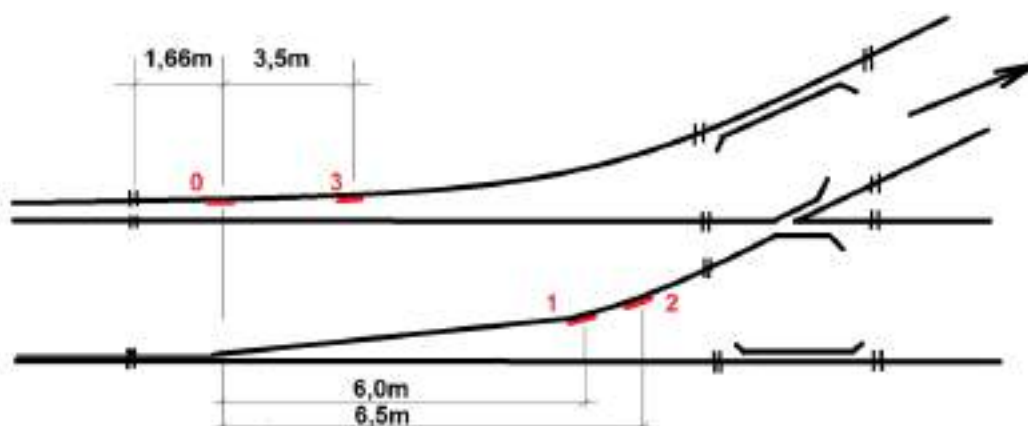
*Schița nr.1*

pct.0 - prima urmă de părăsire a flancului activ a ciupercii șinei spre interiorul căii  
 pct.3 - urma de cădere în interiorul căii  
 pct.1 - urma de escaladare a flancului activ a ciupercii șinei  
 pct.2 - urma de cădere în exteriorul căii

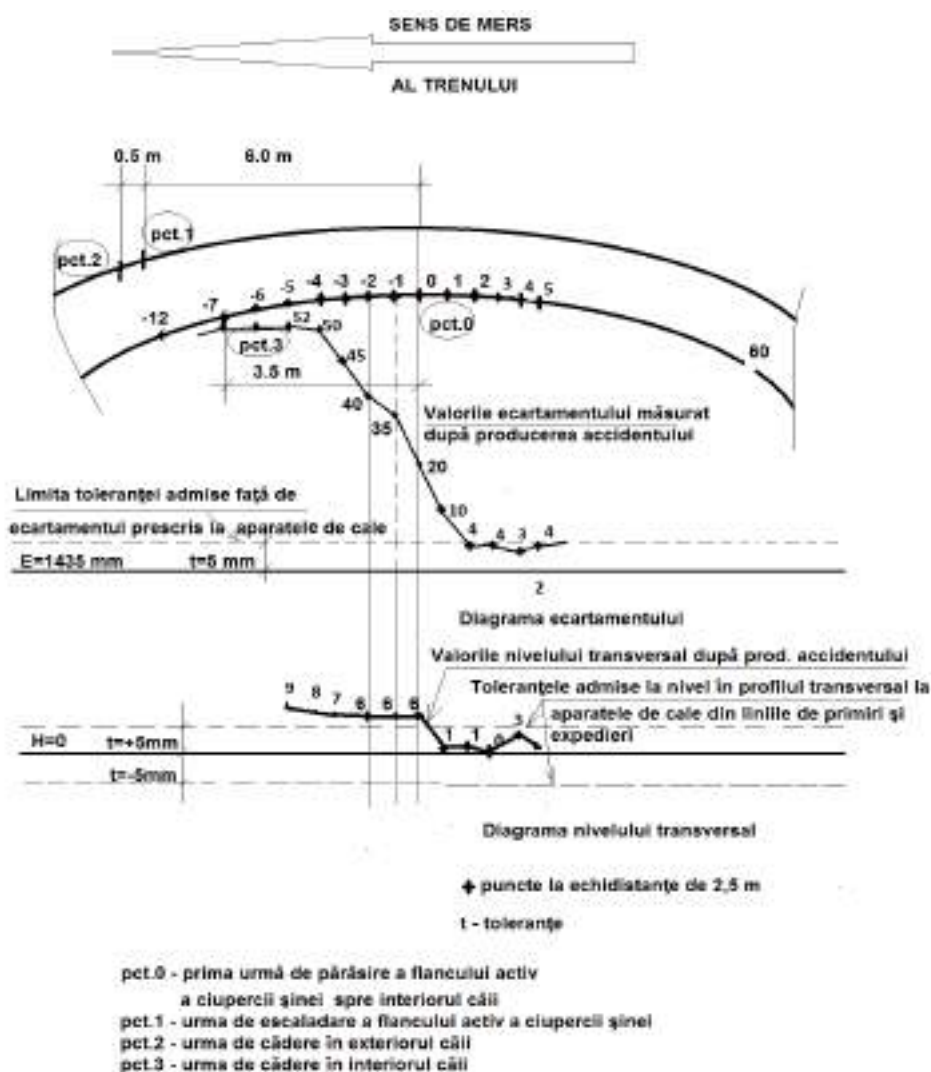
*Schița nr.2 - Diagrama ecartamentului și nivelului transversal*

Valorile ecartamentului și a nivelului transversal, măsurate în regim static, sunt prezentate sub formă de diagrame – *schiza nr.2*:

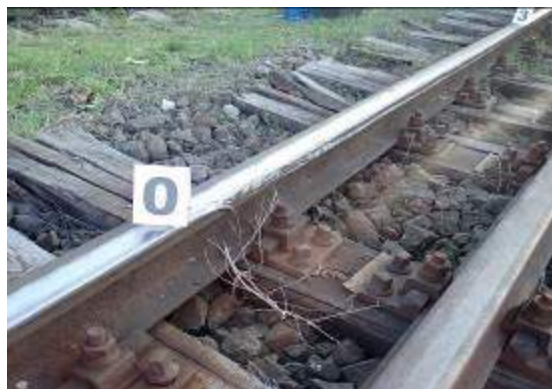
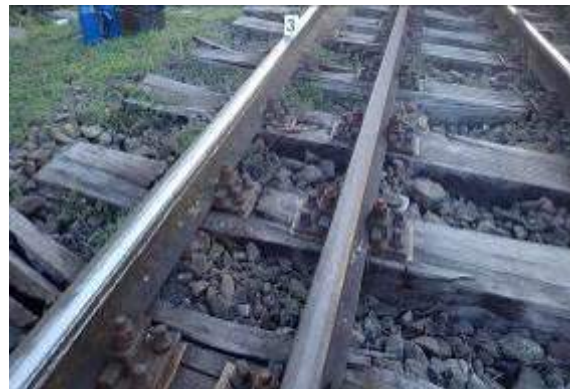
- traversele T12, T11 erau putrede și crăpate pe zonele de capăt;
- traversa T5 era putredă la interior, crăpată pe zonele de capăt;
- traversa T2 era crăpată pe zonele de capăt;
- traversa T0 era putredă la interior și crăpată pe zona de capăt;

- traversele de la T-1 la T-6, erau putrede la interior, strivite sub plăcile metalice și crăpate în zona de capăt (la traversele de la T-1 la T-4, s-a constatat deplasarea plăcilor metalice în lungul traversei, în sensul creșterii ecartamentului, de până la 20 mm).

În *foto nr.2 și nr.3* sunt prezentate traversele care susțin șina de legătură a contraacului curb, de la punctul „0” în care roata din partea stângă a părăsit flancul activ al ciupercii șinei, a frecat fața interioară a ciupercii șinei și a căzut între firele căii în punctul „3”.

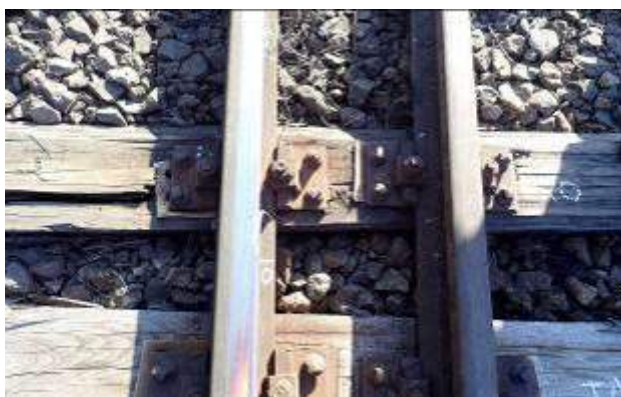
*Foto nr.4 - traversele  $T_1$  și  $T_0$*

În *foto nr.4 ÷ 9* este prezentată starea traverselor din zona punctului „0”.

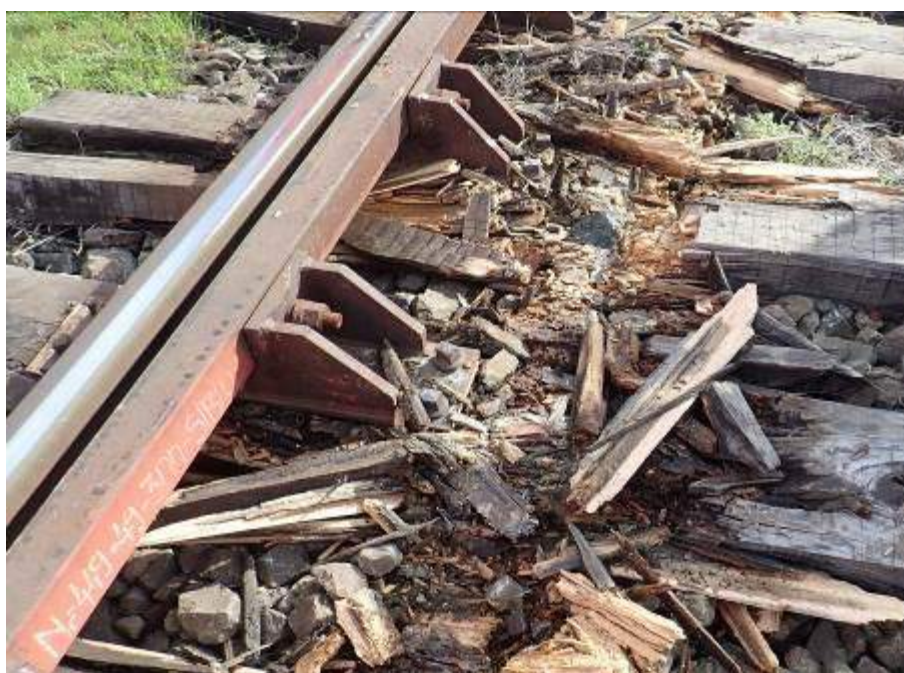
De asemenea, comisia de investigare a constatat la locul producerii accidentului feroviar că traversele speciale de lemn existente în cale, prezentau la interior, zone extinse cu putregai de culoare albă și vânăță, sfărâmicioase, ușor de împărțit în fibre.

*Foto nr.10 – traverse putrede la interior, sfărâmate în urma deraierii*

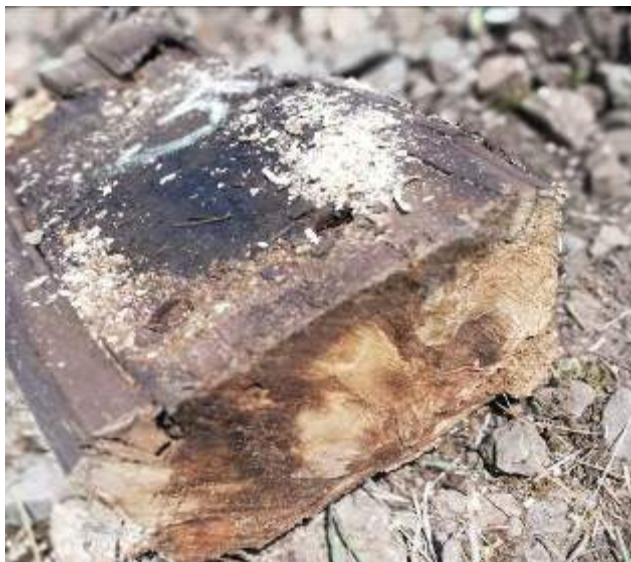
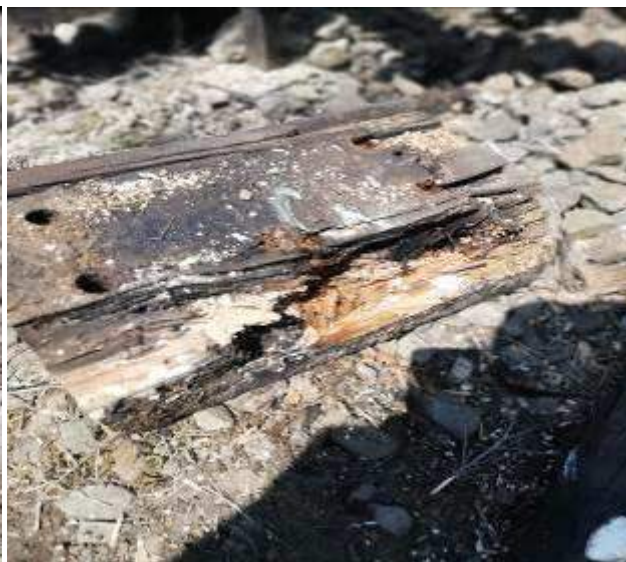
În urma secționării traverselor au rezultat și au fost analizați câte 3 chituci (zona de capăt, zona de rezemare și zona de mijloc) de la fiecare traversă. Secționarea traverselor a scos în evidență că în interiorul traverselor lemnul era putred pe întreaga secțiune transversală – *foto nr.11,12*.

Foto nr.11 și nr.12 de mai sus (zona de rezemare a traversei T0), pun în evidență planul de rupere ca urmare a solicitării la strivire a traversei T<sub>0</sub> în zona de reazem. Rezistența mecanică a traversei T<sub>0</sub> a fost afectată de zonele de putregai existente la interiorul traversei.

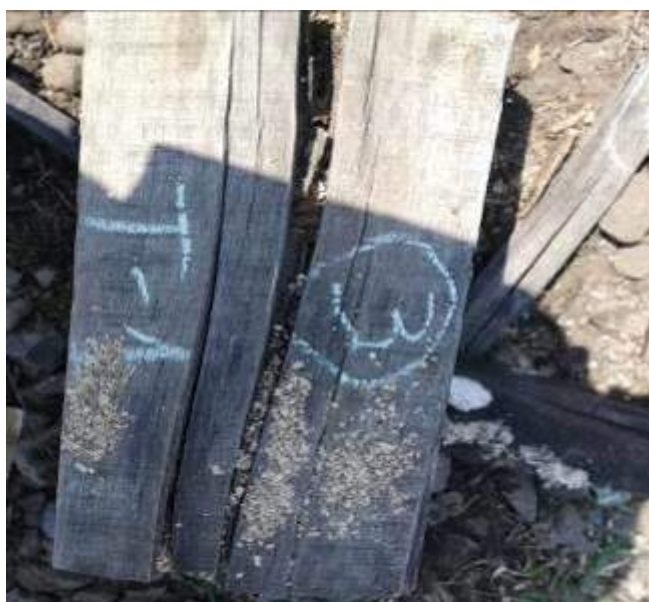
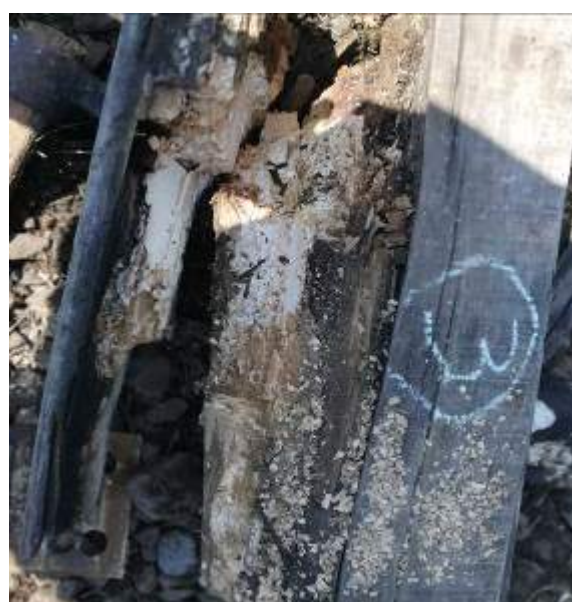
Foto nr.13 și nr.14 (zona de mijloc a traversei T-1) pun în evidență zone extinse cu putregai de culoare albă, foarte sfărâncioase, situate la interiorul traversei, care au afectat rezistența acestei traverse.
