AGENȚIA DE INVESTIGARE FERROVIARĂ ROMÂNĂ - AGIFER

## RAPORT DE INVESTIGARE

al accidentului feroviar produs la data de 09.04.2021, ora 13:40, pe raza de activitate a Sucursalei Regionale CF Constanța, secția de circulație Dorobanțu - Capu Midia, între stațiile CF Năvodari și Nazarcea, la km. 22+400, dată la care au deraiat 3 vagoane din compunerea trenului de marfă nr.89576

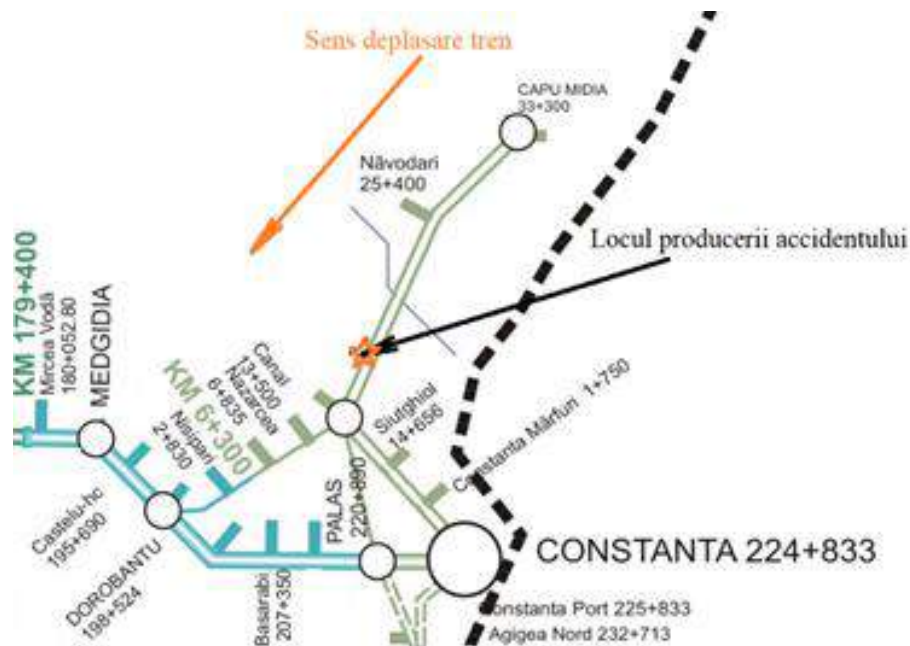
Figure no.1 Accident site

The derailment of three wagons of the freight train no.89576 happened on the line Năvodari – Nazarcea, on the curve with right deviation against the train running direction.

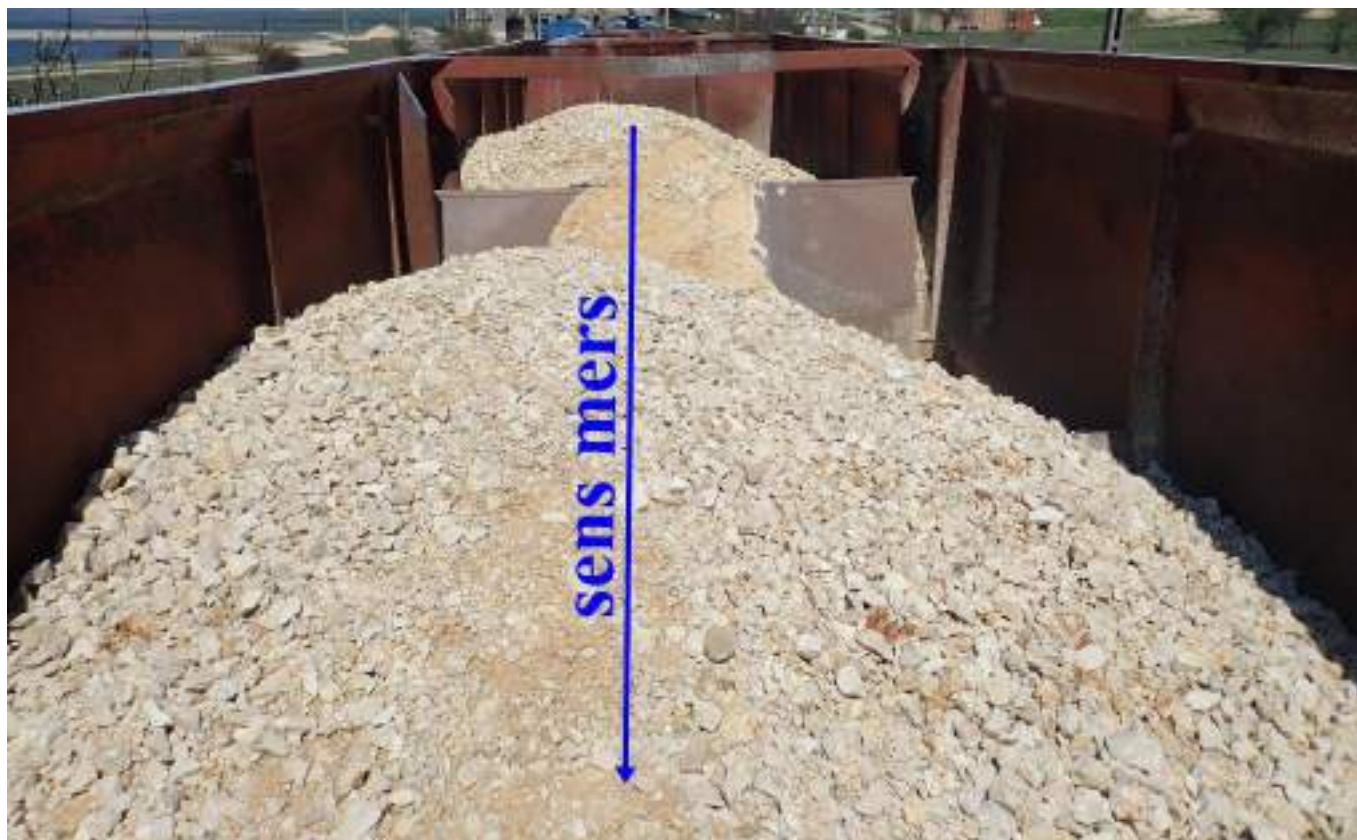
*Foto nr.1, repartizare încărcătură în vagon*

La verificarea vizuală a încărcăturii din vagonul nr.89536950057-7 s-a constatat că aceasta are o componentă relativ omogenă (granule de dimensiuni apropiate), fiind repartizată inegal în cele 4 zone constructive din interiorul vagonului (A, B, C și D), cantitatea din aceste zone scăzând de la dreapta spre stânga, în sensul de mers, pe toată lungimea vagonului.

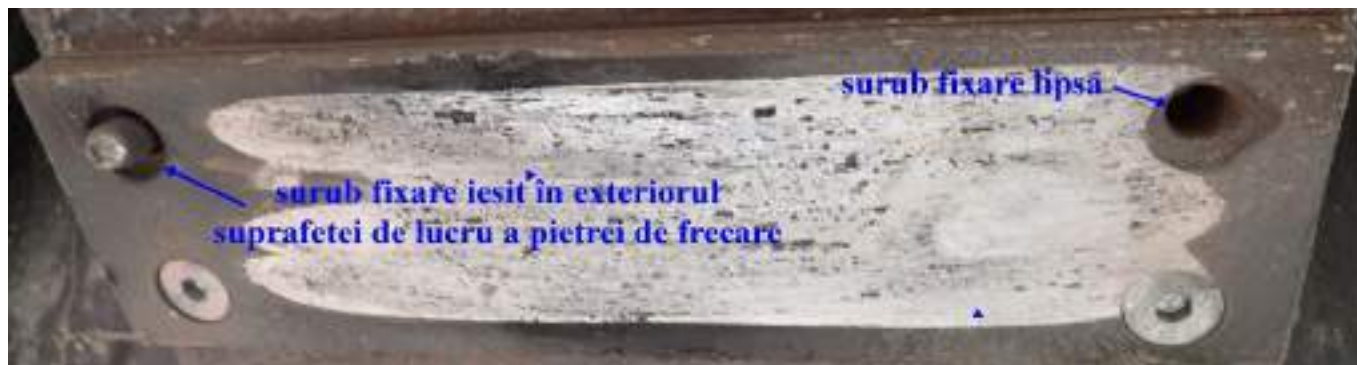
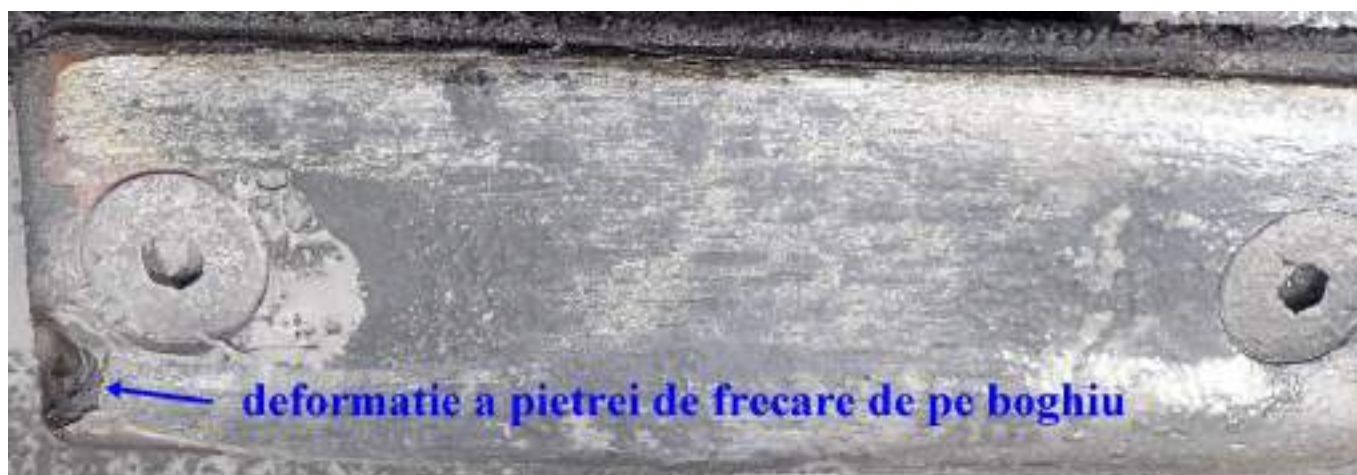
Foto nr.2 și nr.3 Pietrele de frecare

corespunzătoare acestui șurub. Jocul însumat între pietrele de frecare de pe ambele părți ale aceluiași boghiu cu valoarea de 27 mm, la ambele boghiuri, valoare peste limita superioară admisă în exploatare (valorile stabilite prin *Instrucția nr.250/2005* fiind de minim 6 și maxim 24 pentru acest tip de vagon);

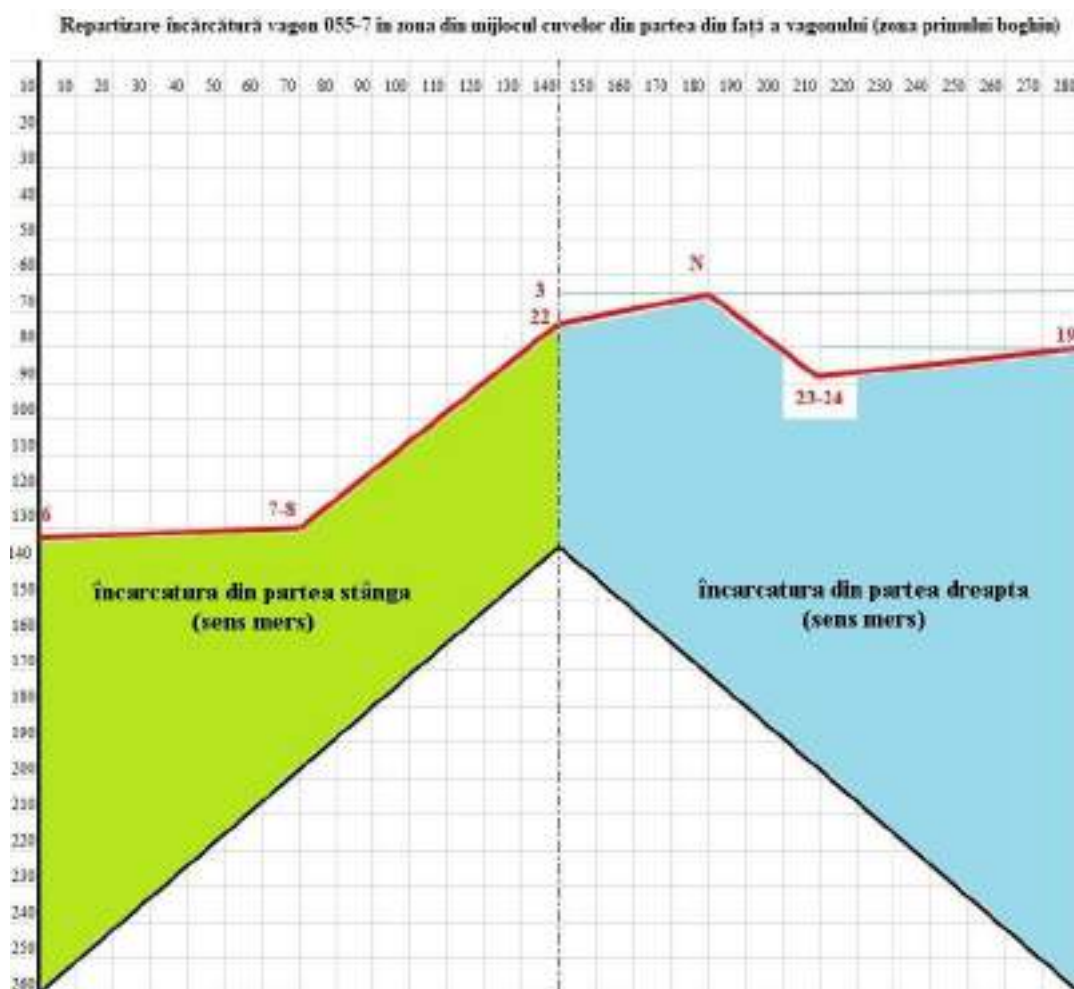
Figura nr. 5, reprezentare grafică a repartizării încărcăturii în cutia vagonului

Utilizând datele colectate a fost realizată o reprezentare grafică a repartizării încărcăturii în cutia vagonului, în figura nr.5 fiind reprezentată o secțiune transversală a cutiei vagonului, secțiune poziționată la jumătatea primelor două zone de încărcare, în sensul de mers al vagonului (această zonă a fost aleasă având în vedere faptul că primul boghiu al vagonului a deraiat).

Având în vedere faptul că încărcătura avea o componentă relativ omogenă, stabilirea raportului între sarcinile pe roțile din dreapta față de cele din stânga, sens de mers, s-a făcut prin efectuarea raportului celor două arii corespunzătoare încărcăturii reprezentate în figura nr.5, rezultând un raport al repartizării încărcăturii dreapta/ stânga de 1:1,46. Conform notei de cântar vagonul avea: tara=26800 kg, neto=52600 kg, boghiul I=39750 kg. Încărcătura pe boghiul I=  $39750 - 26800 / 2 = 26350$  kg. Ținând cont de raportul de 1:1,46, determinat anterior, rezultă greutate încărcătură pe roata din dreapta 7820 kg iar pe roata din stânga 5355 kg. Constructiv tara se distribuie uniform pe cele 8 roți rezultând 3350 kg pe fiecare roată. Însumând tara cu încărcătura rezultă greutate pe roata din dreapta 11170 kg iar pe roata din stânga 8705 kg. Raportul între sarcinile pe roțile din dreapta față de cele din stânga, sens de mers, rezultă de **1:1,2832**, valoare care depășește raportul maxim admis de 1:1,25 prevăzut de Directiva de Încărcare (*Anexa II a Regulamentului pentru utilizarea reciprocă a vagoanelor în trafic internațional*).

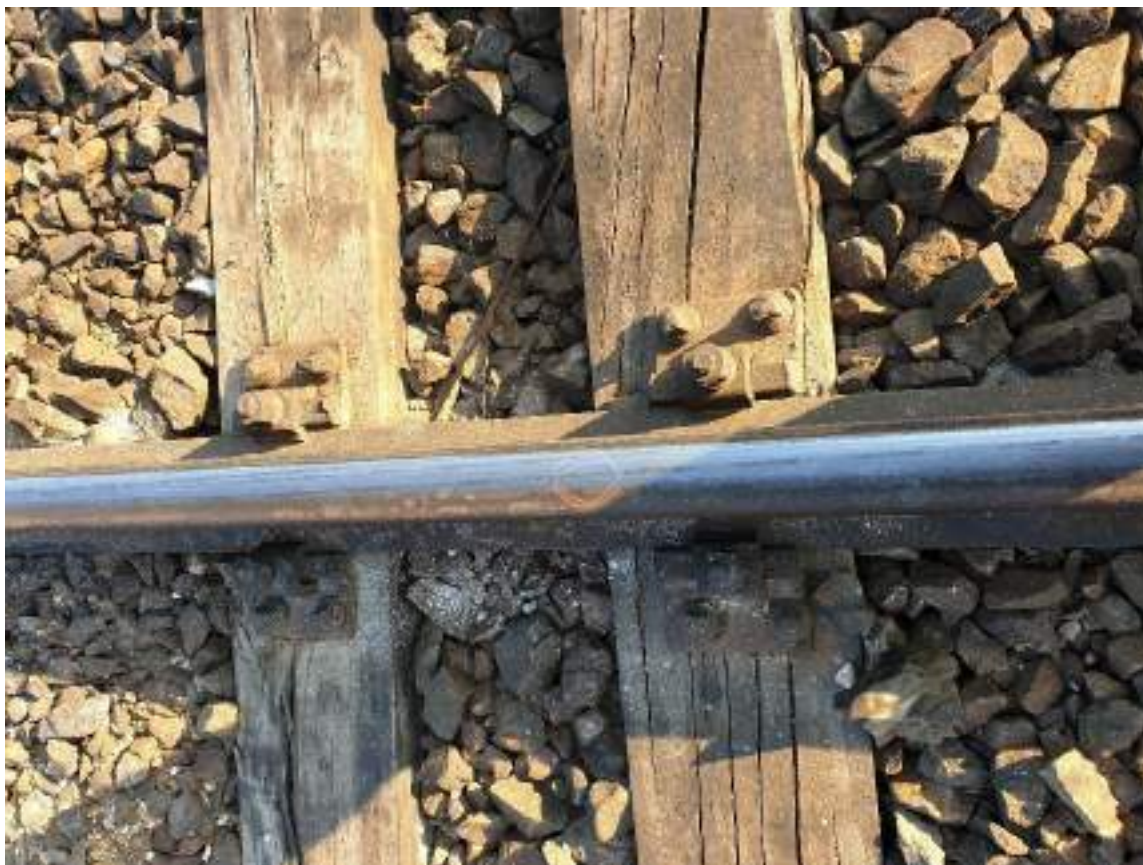
*Foto nr.5, punctul 0 primul semn de escaladare*

Primul punct de escaladare a șinei de către roata stângă a primei osii, sens de mers, a fost constatat pe flancul activ al firului exterior al curbei la km 22+400, punct situat pe curba circulară, punct ce a fost notat cu „0”.

După escaladarea firului exterior de către roata stângă a primei osii sens de mers, în deraiere au fost antrenate și celelalte roți ale aceluiași boghiu. Urmele de cădere a roților de pe șine au putut fi observate după aproximativ 3 m. Roțile de pe partea stângă au căzut în exteriorul curbei, cele de pe partea dreaptă în interiorul căii.

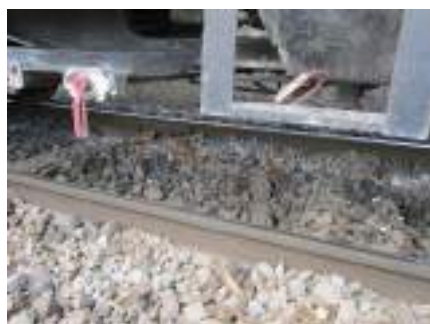
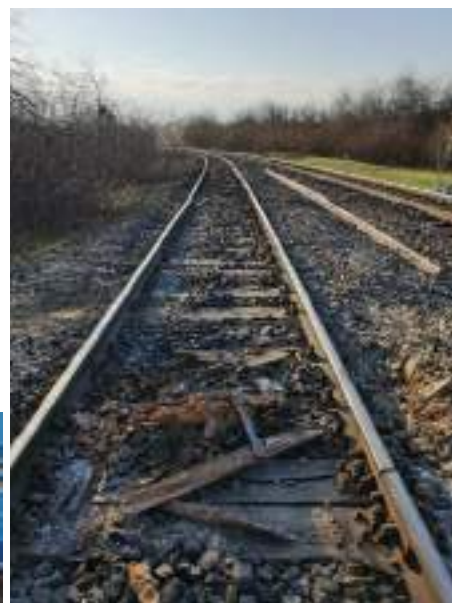
*Foto nr.6, traverse rupte de vagoane pe zona deraiată*

Trenul a circulat în stare deraiată aproximativ 100 m afectând traversele de lemn de pe restul curbei în zona plăcilor atât la interior cât și la exterior și traversele de beton la exteriorul și interiorul căii în zona plăcilor. Pe zona afectată de deraiere din cauza faptului că traversele de lemn și beton au fost afectate în zona prinderilor nu au fost efectuate măsurători.

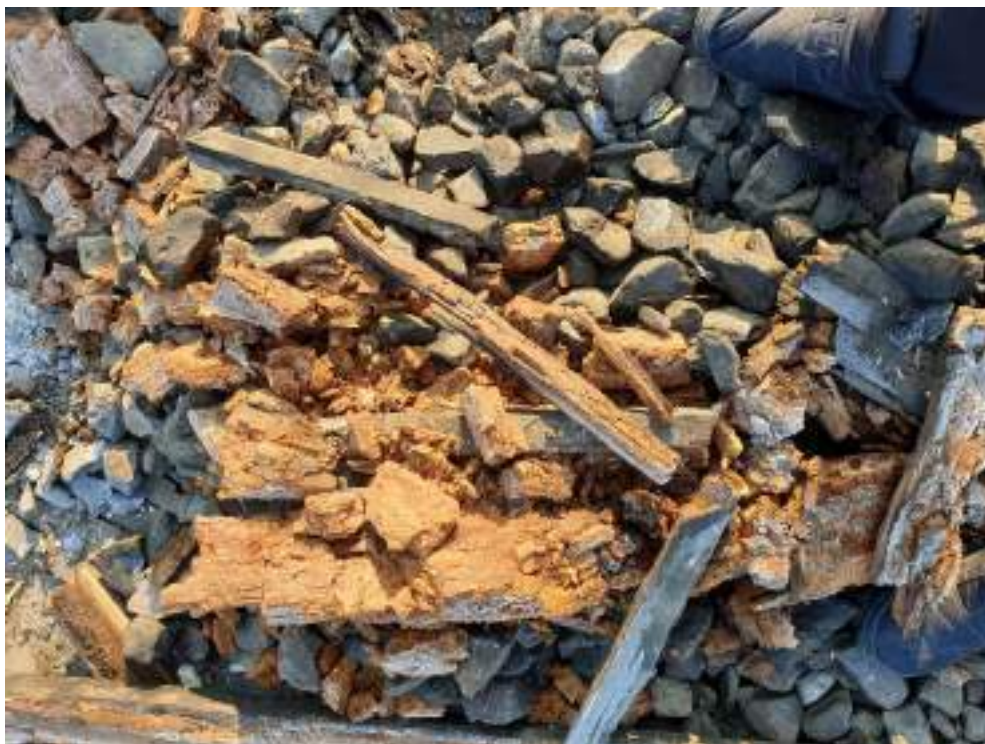
Foto nr.7 Starea traverselor T<sub>0</sub>, T<sub>-1</sub>

La verificarea suprastructurii căii s-a constatat că, în zona deraierii și cea premergătoare, traversele necorespunzătoare analizate, impuneau înlocuirea în urgența I (putrede, crăpături longitudinale, care afectau prinderea șinei de traversă), contrar atât prevederilor art.25, pct.2 din *Instrucția de norme și toleranțe pentru construcția și întreținerea căii* - nr.314/1989, cât și prevederilor art.25, pct.4 din *Instrucția de norme și toleranțe pentru construcția și întreținerea căii* - nr.314/1989, care nu admit:

- › la un grup de 15 traverse mai mult de 2 traverse necorespunzătoare;
- › menținerea în cale a 2 traverse necorespunzătoare vecine.

T0 și T-1, T-2 sunau a gol, prinderi complete și inactive;  
T-3 bună, prinderi complete și active;  
T-4 suna a gol, prinderi interior și exterior la trei tirfoane active;  
T-5 suna a gol, prinderi complete, plăci îngropate, prinderi inactive,  
T-7 bună, prinderi complete și active,  
T-8,T-10 și T-11 bune, prinderi complete și active, (întrerupere pe fir exterior cu rost de 10 mm);  
T-12,T-13 și T-14 sunau a gol prinderi complete parțial active, plăci îngropate;  
T-15 și T-16 bune, prinderi complete, parțial active;  
T-17 și T-18 sunau a gol, plăci îngropate, crăpături longitudinale, prinderi incomplete, parțial active;  
T-20 și T-21 Bune, prinderi complete și active;  
T-23 suna a gol, prinderi incomplete, parțial active;  
T-24....T-36 bune, cu prinderi complete și active;  
T-37 suna a gol, crăpături longitudinale, prinderi complete inactive;  
T-38 bună, prinderi incomplete și active;  
T-40 suna a gol prinderi complete inactive;
