## RAPORT DE INVESTIGARE

al accidentului feroviar produs la data de **11.04.2021**, ora **10:00**, pe raza de activitate a **Sucursalei Regionale CF Constanța**, secția de circulație Palas - Năvodari, între stațiile CF Palas și Constanța Mărfuri, la km. 1+330, prin deraierea a 2 vagoane din compunerea trenului de marfă nr.80639

*Raport Investigare  
06 aprilie 2022*

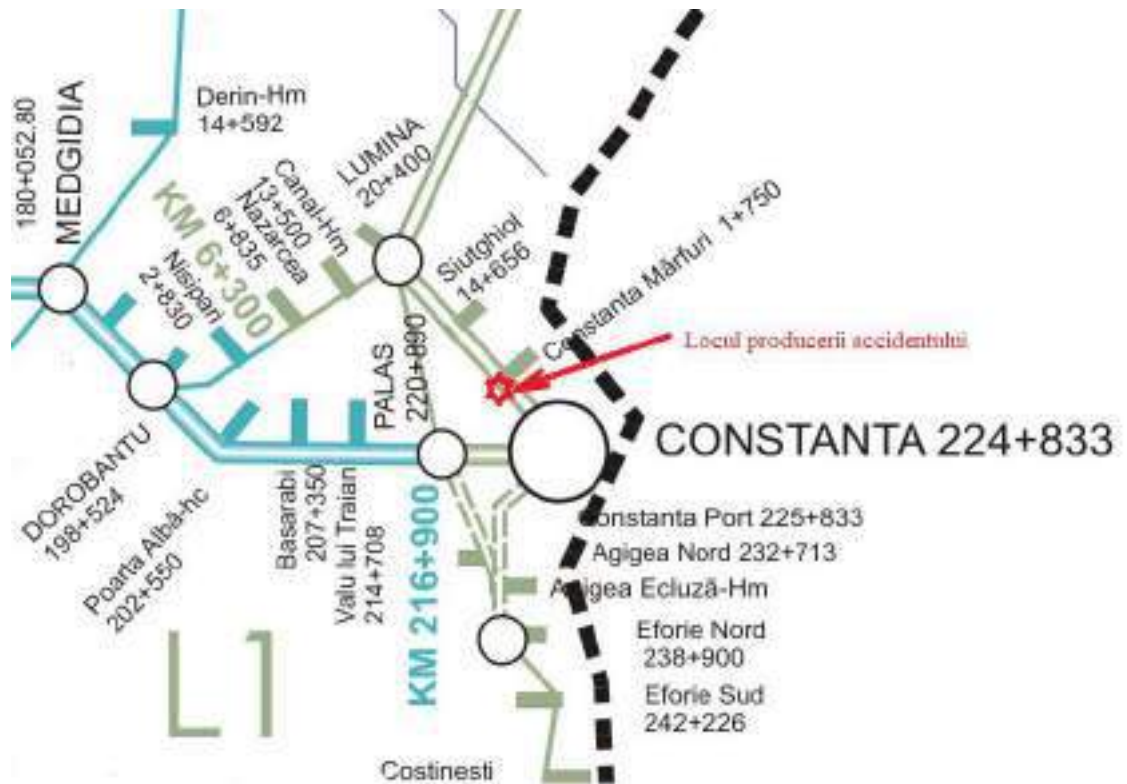
Figure no.1 – Accident site

The derailment happened on the line Palas – Constanța Mărfuri, on a curve with right deviation against the running direction of the train.

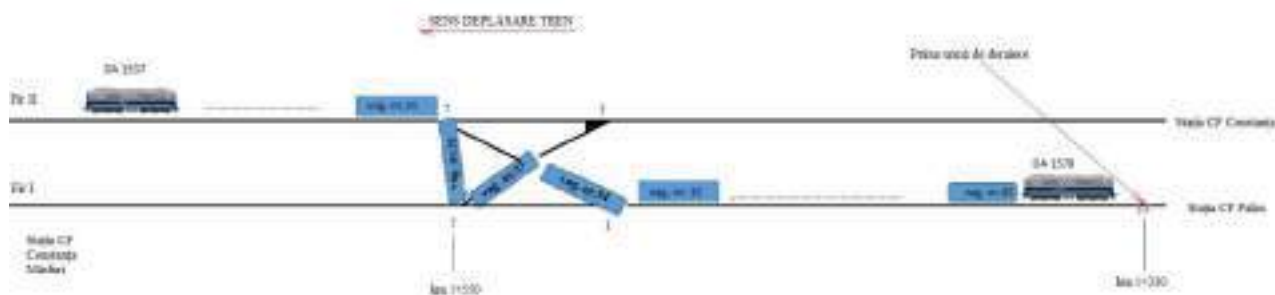
Figura nr.2 - Schița accidentului

- vagonul nr.33537965097-1, al 33-lea din compunere a fost antrenat în deraiere în momentul deraierii boghiului nr.1 al vagonului nr.33537924193-8, oprindu-se astfel:

- în zona inimii de încrucișare a macazului nr.1 cu nr.7 (de pe breteaua 1-3-5-7), primul boghiu al vagonului nr.33537965097-1 a deraiat, în continuare a circulat în stare deraiată aproximativ 30 m și a fost antrenat pe direcția firului I.
- în zona inimii de încrucișare a macazului 1 cu 7, de pe breteaua 1-3-5-7, al doilea boghiu al vagonului nr.33537965097-1 a deraiat și s-a fost încadrat spre firul II de circulație.

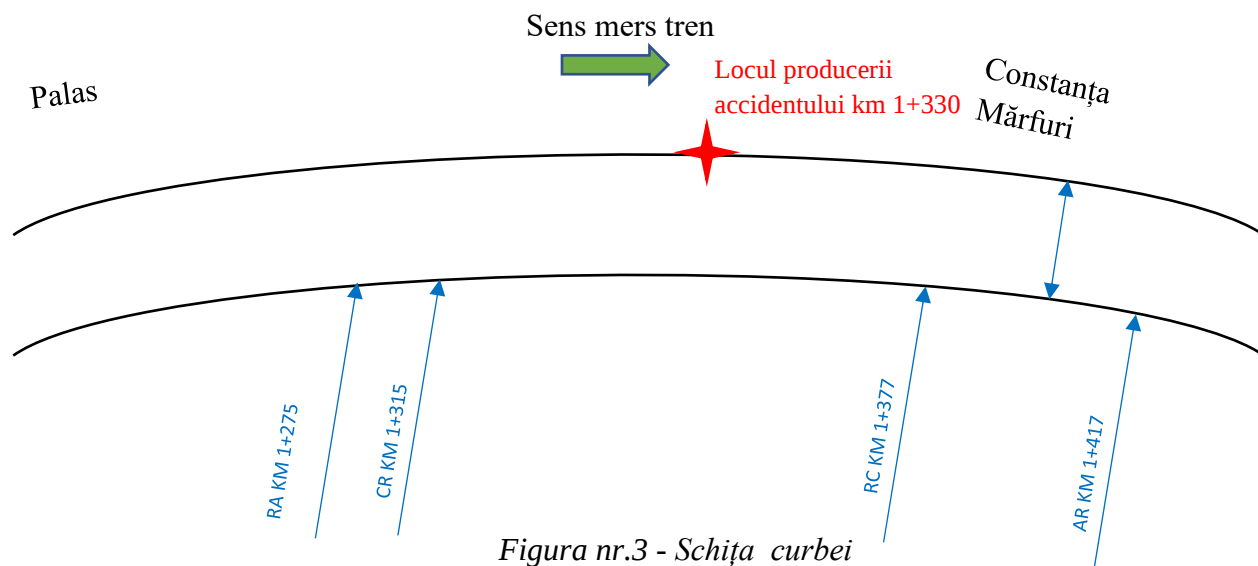
Figura nr.3 - Schița curbei

Deraierea s-a produs pe o zonă situată în curbă, cu deviație dreaptă în sensul de mers al trenului, cu următoarele elemente geometrice:

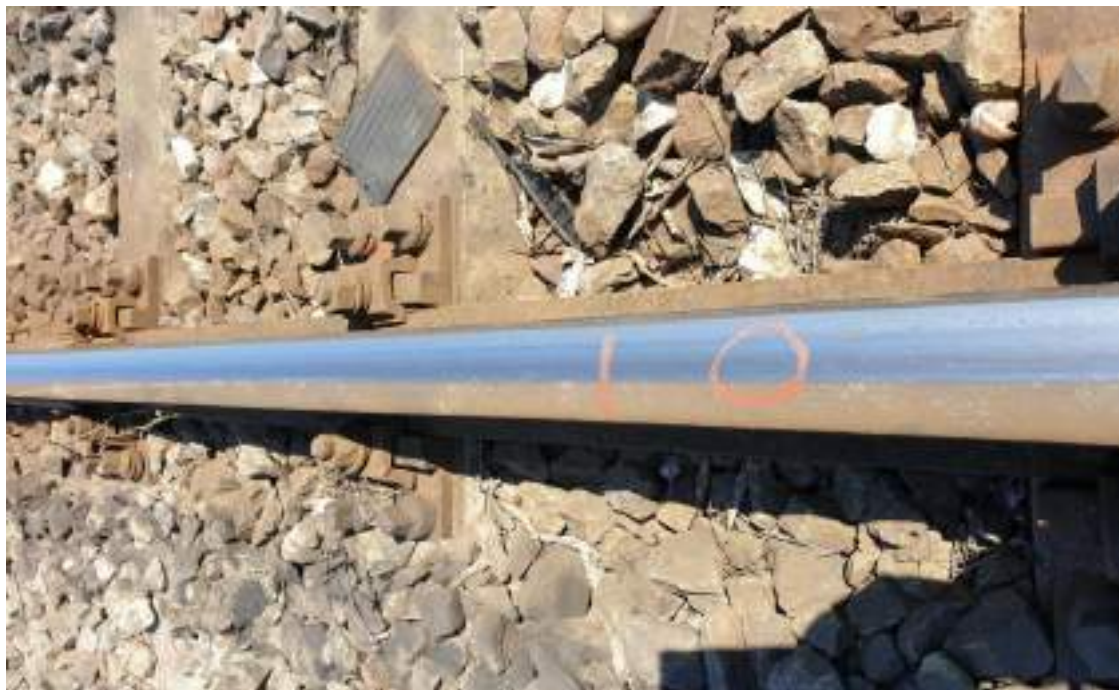
Primul punct de escaladare a fost constatat pe flancul activ al firului exterior al curbei la km 1+330, punct situat pe curba circulară, punct ce a fost notat cu „0”. După escaladarea firului exterior de către roata nr.3 a vagonului nr.33537924193-8, aceasta a căzut în exteriorul căii. Concomitent cu deraierea roții din stânga s-a produs căderea între firele căii a roții din dreapta a aceleiași osii. Vagonul nr.33537924193-8 a circulat cu prima osie de la al 2-lea boghiu, în sensul de mers, deraiată până la macazul nr.1 unde s-a înscris cu primul boghiu pe parcursul asigurat (în „abatere” spre firul II de circulație), prima osie de al doilea boghiu, osie deraiată, a mers înainte pe „directă” (firul I de circulație). Din cauza circulației acestui vagon cu primul boghiu înscris pe direcția „abatere” iar a celui de-al doilea, în stare deraiată, dar pe direcție

*Foto nr.4 - Prima urma de escaladare*

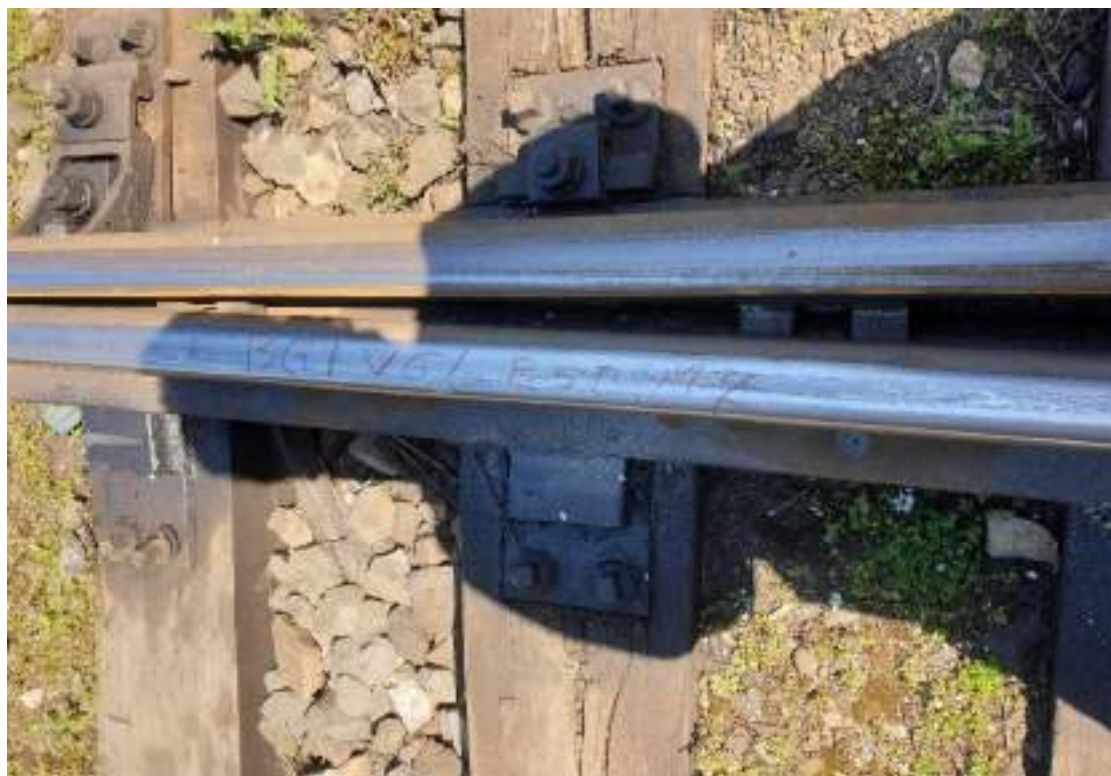
- the load transfer of the wheel no.3 from the guiding axle of the second bogie of the wagon no.33537924193-8 and the increase of the guiding force, following the running of the train on an improper track, the train composition did not meet with the regulation in force, having a locomotive that was not active at the rear of the train, that led to the amplification of the reactions within the train body and increase of the force appeared at the contact wheel-rail. Upon these conditions, the wheel no.3 overclimbed the exterior rail of the curve, left rail in the running direction.

*Foto nr.5 - Locul de escaladare al boghiului nr.1 de la vagonul nr.33537924193-8*

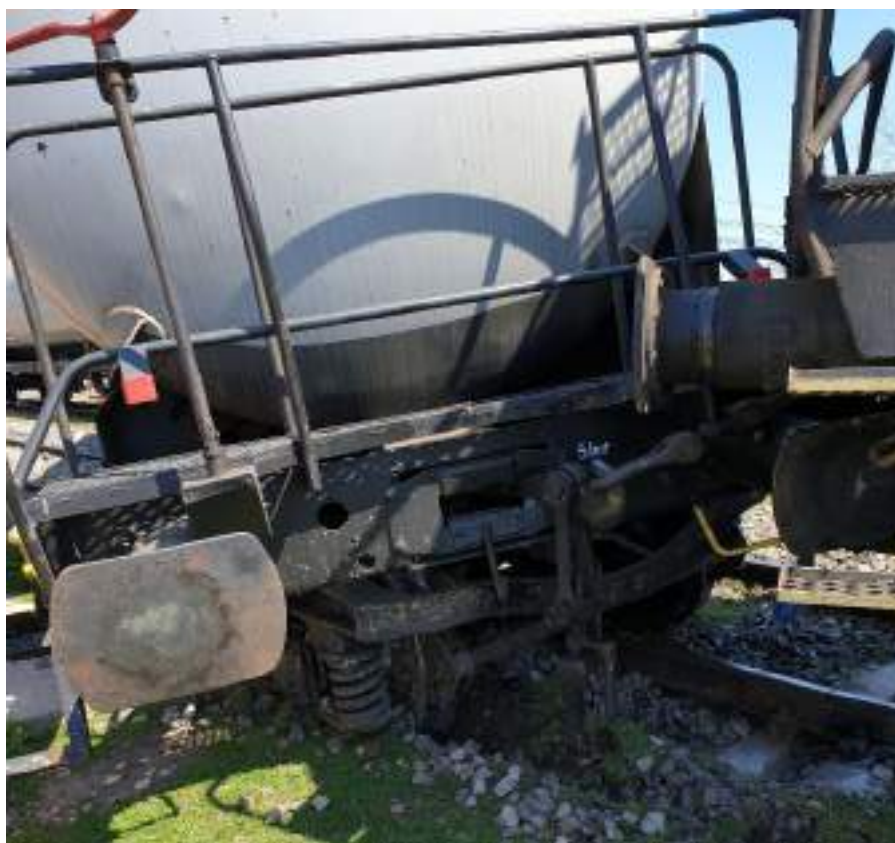
„directă” s-a produs deraierea tuturor roților, vagonul oprindu-se cu primul boghiu deraiat pe zona macazului nr.7 iar al 2-lea deraiat pe firul I de circulație, la km 1+550.

*Foto nr.6 - Al doilea boghiu care a mers în stare deraiată pe „directă”  
(firul I de circulație) până la km 1+550*

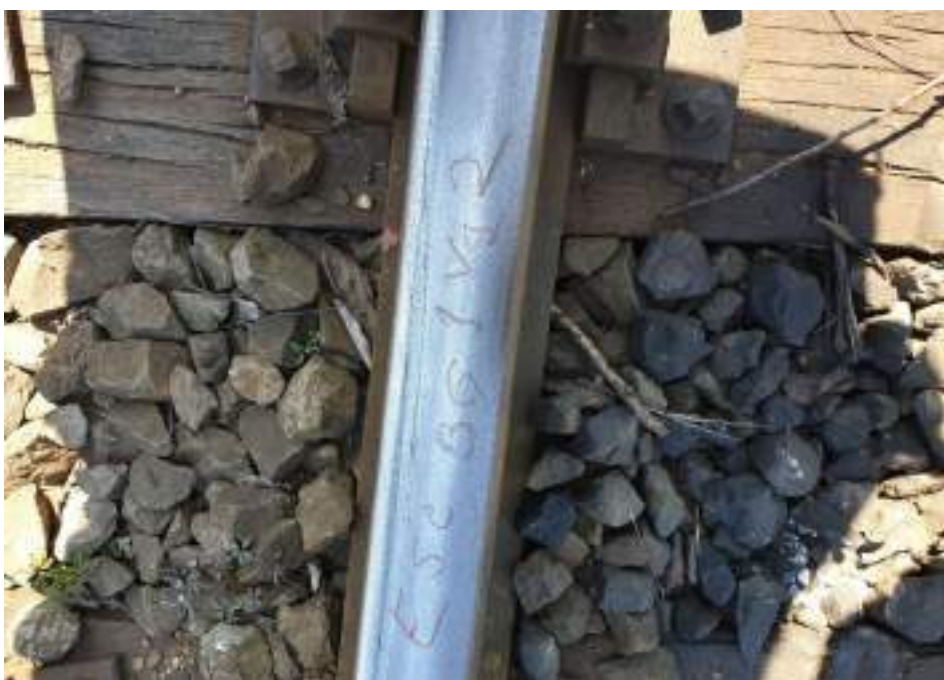
În zona inimii de încrucișare a macazului nr.1 cu nr.7 (din cadrul bretelei 1-3-5-7) a deraiat primul boghiu al vagonului nr. 33537965097-1, care a mers în stare deraiată aproximativ 30 metri și a revenit pe linia firului II, după care a fost antrenat în deraiere de vagonul nr.33537924193-8 fiind tras pe direcția firului I de circulație cu boghiul nr.1 (în sensul de mers), boghiul nr.2 a deraiat tot pe macazul nr.7 și a rămas încadrat pe firul II de circulație.

*Foto nr.7 - Locul unde a escaladat boghiul nr.1 al vagonului nr.33537965097-1*

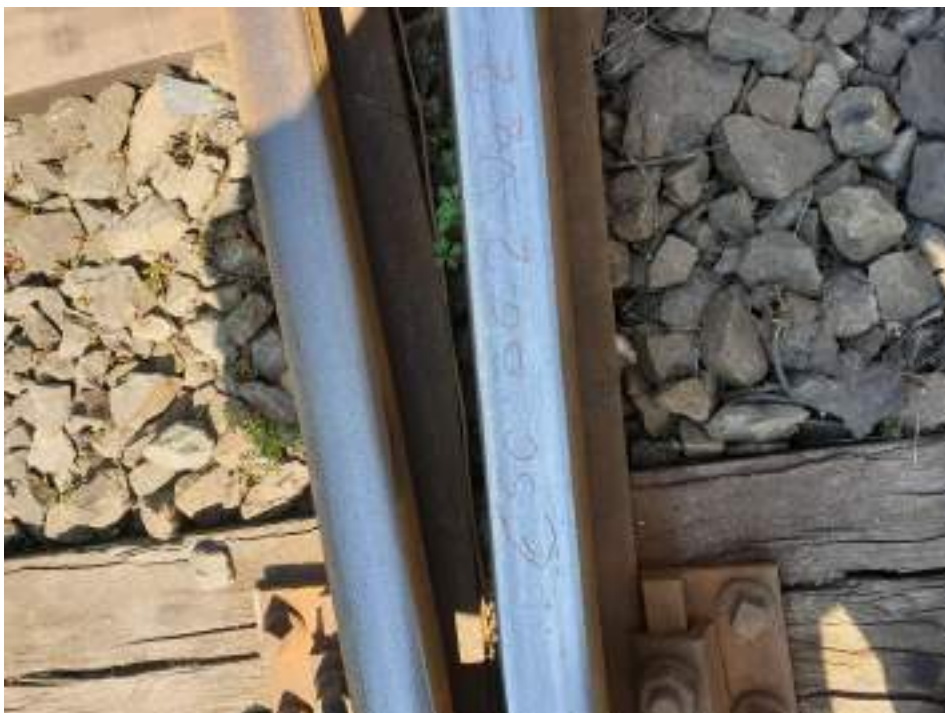
*Foto nr.8 - Locul unde a escaladat boghiul nr.2 al vagonului nr.33537965097-1*

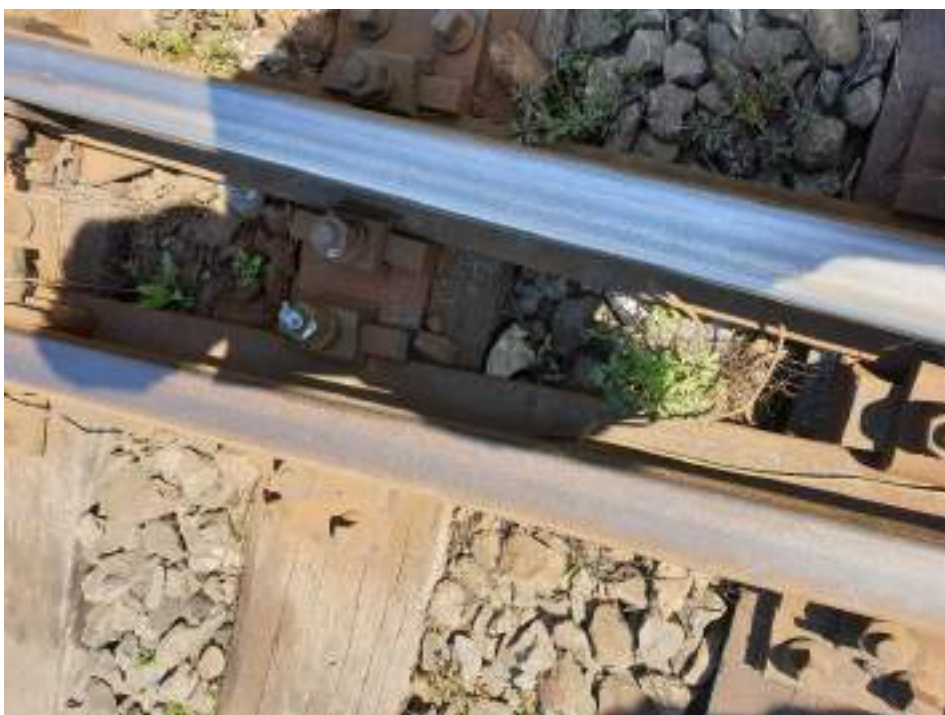
*Foto nr.9 - Locul unde boghiul nr.2 al vagonului nr.33537965097-1 a lovit primul bulon*

Trenul a circulat în stare deraiată aproximativ 200 m afectând și traversele de lemn speciale de pe breteaua 1-3-5-7.

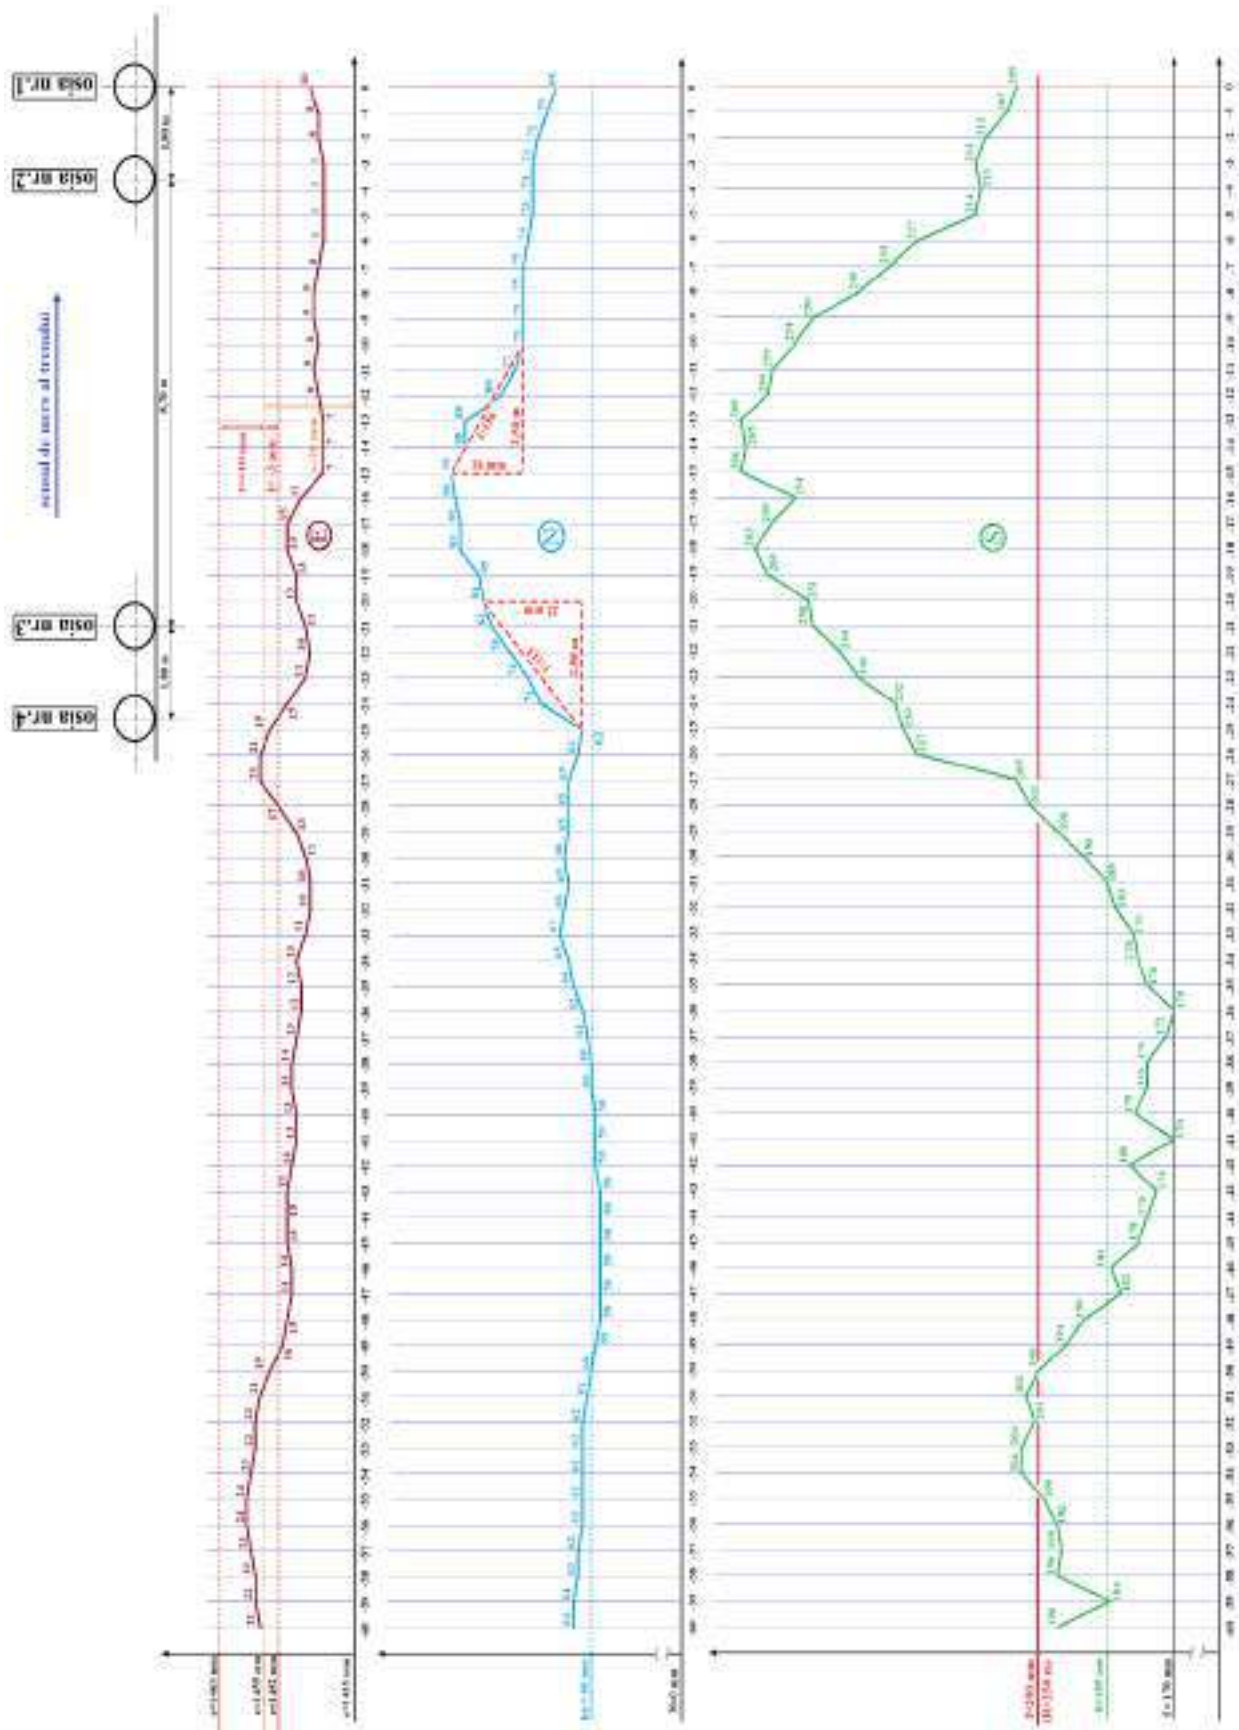
S-au marcat pe firul exterior al căii un număr de 60 picheți (notați de la 0 la -60 în sens invers sensului de mers al trenului) la echidistanțe de 50 cm pe zona neafectată de deraiere. În aceste puncte s-au efectuat măsurători cu tiparul de măsurat calea (ecartament/nivel) și cu coarda de 20 m săgețile curbei în punctele respective.

Torsionarea căii este un defect local și reprezintă diferența de nivel transversal între cele două fire ale căii măsurate la baza longitudinală de 2,50 m, așa cum este prevăzut la art.7, alin.4, din „Instrucția de norme și toleranțe pentru construcția și întreținerea căii pentru linii cu ecartament normal nr.314/1989”.

Astfel, între punctele de reper „-25”÷„-20” înclinarea rampei defectului avea valoarea de 1:113, iar între punctele „10”÷„15” înclinarea rampei defectului avea valoarea de 1:156. Valorile celor două rampe depășeau valoarea rampei maxime admise de codul de practică menționat.

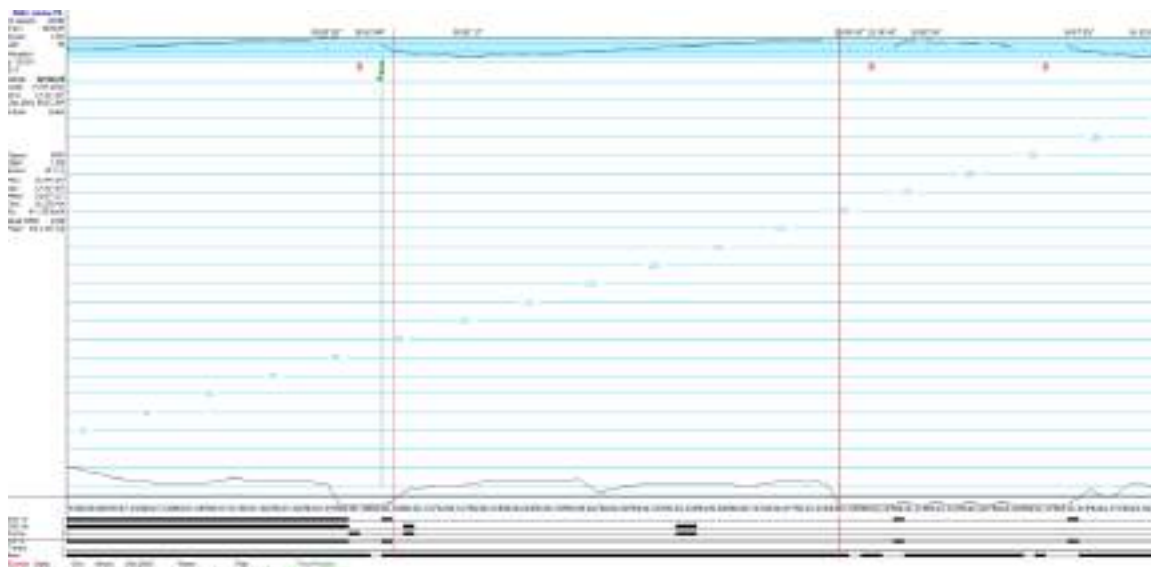
*Figura nr.11 – înregistrare IVMS DA 1537*

Conform procesului verbal de citire și interpretare a benzii de viteze a locomotivei titulare DA 1537, trenul a plecat din stația CF Palas la ora 09:47'11" și a circulat cu viteze cuprinse între 6 și 14 km/h pe o distanță de 2028 metri, până la ora 09:58'51", după care viteza a scăzut de la 13 km/h la „0” km/h pe o distanță de 78 metri și a oprit la ora 09:59'08”.

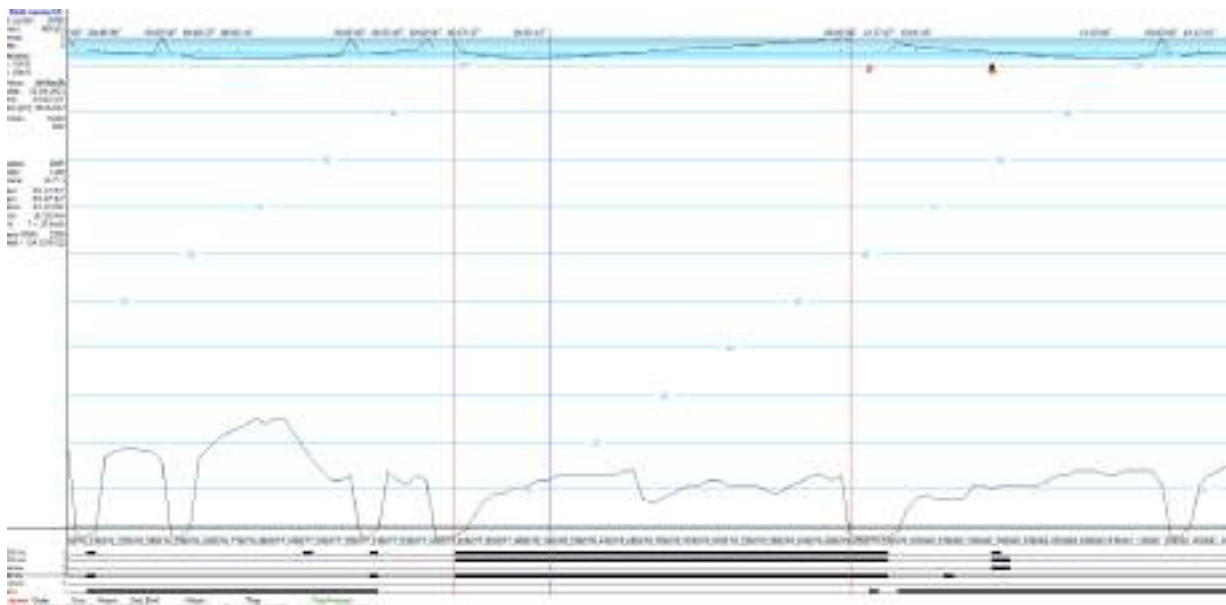
Figura nr.11 – înregistrare IVMS DA 1578

Conform procesului verbal de citire și interpretare a benzii de viteze a locomotivei DA 1578 aflată la urma trenului, trenul a plecat din stația CF Palas la ora 09:47'47" și a circulat cu viteze cuprinse între 7 și 14 km/h pe o distanță de 2080 metri, după care viteza a scăzut de la 13 km/h la „0” km/h pe o distanță de 26 metri, oprind la ora 09:59'40”.

Existența unei locomotive care nu era în acțiune la urma trenului a condus la amplificarea reacțiilor din corpul trenului. Aceste reacții în corpul trenului au condus la creșterea forțelor dezvoltate la contactul roată-șină. Deraierea trenului de marfă nr.80639 s-a produs pe o zonă de linie în curbă cu deviație dreapta față de sensul de mers al trenului unde erau depășite toleranțele admise la nivelul transversal prescris al unui fir față de celălalt a condus la transferul de sarcină între roțile aceleiași osii.
