## RAPORT DE INVESTIGARE

privind incidentul feroviar produs la data de 01.07.2021 în stația CFR Golești, în circulația trenului de călători interregio nr.1897, format din automotorul Desiro 2016, incident ce a constat în depășirea de către tren a semnalelor de circulație XIC, XPIII și XIII, care afișau indicația „OPREȘTE fără a depăși semnalul!” și talonarea macazului nr.15

*Raport de investigare  
Ediție Finală  
31 mai 2022*

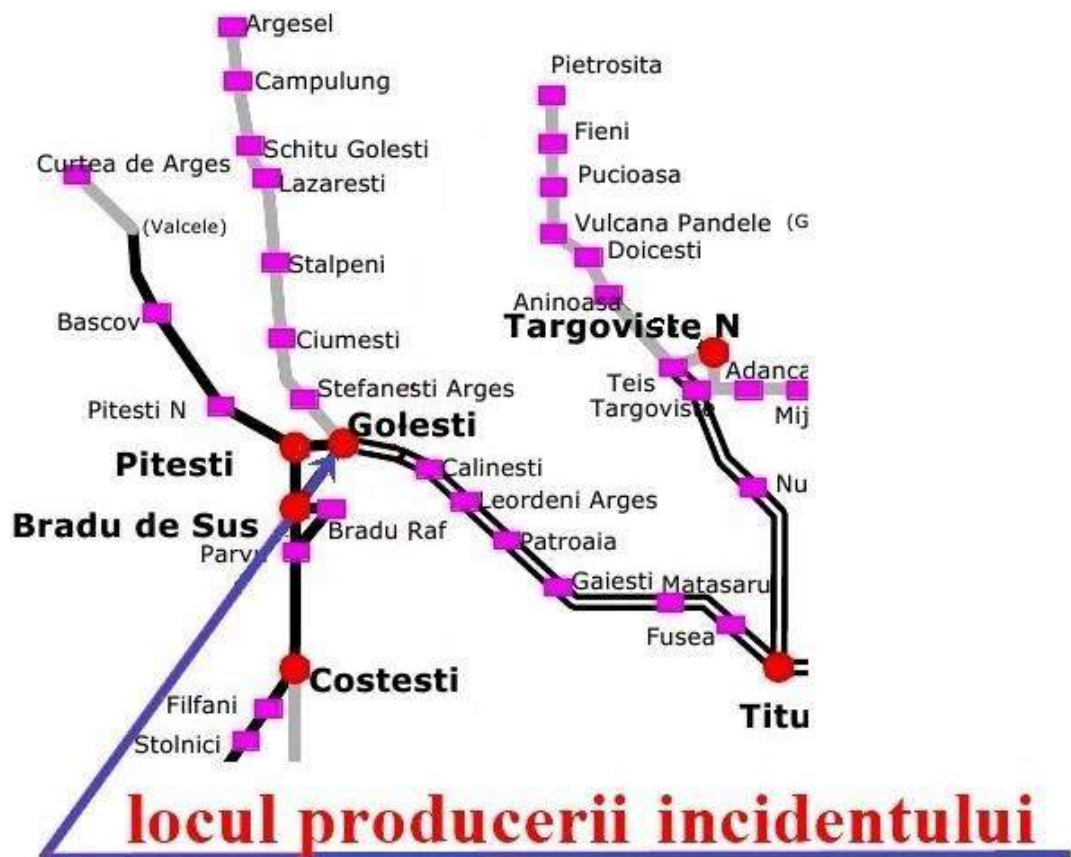
Figure no.1 – incident site

On the 1<sup>st</sup> of June 2021, at 19:35 o'clock, in the railway county Craiova, track section Titu - Golești (not-electrified double-track line), in the railway station Golești, in the running of passenger train no.1897 (got by the railway undertaking SNTFC „CFR Călători” SA), consisting in the multiple unit Desiro 2016, the signals XIC, XPIII, and XIII were passed in stop position, being on the position „STOP, without passing the signal in stop position!”, followed by the trailing of switch no.15 and the train stop on the insulated track section no.50/56.

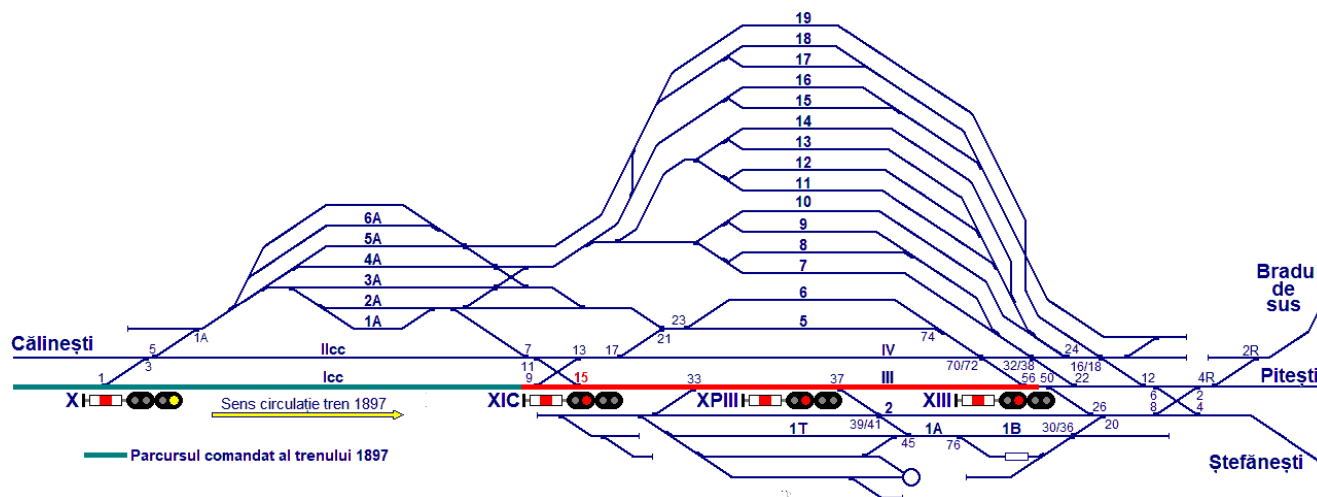
Figura nr.2 – schița stației CFR Golești și parcurșul trenului de călători interregio nr.1897

La data de 01.06.2021, ora 19:35, pe raza de activitate a Sucursalei Regionale de Căi Ferate Craiova, secția de circulație Titu - Golești (linie dublă, neelectrificată), în stația CFR Golești, în circulația trenului de călători nr.1897 (aparținând operatorului de transport feroviar de călători SNTFC „CFR Călători” SA), format din automotorul Desiro 2016, s-a produs depășirea semnalelor de circulație XIC, XPIII, și XIII, care afișau indicația „OPREȘTE fără a depăși semnalul!”, urmată de talonarea macazului nr.15 și oprirea trenului pe secțiunea izolată nr.50/56.

În zona producerii incidentului traseul căii în plan orizontal este în aliniament, iar profilul în lung al traseului căii are declivitatea de 0,27 ‰.

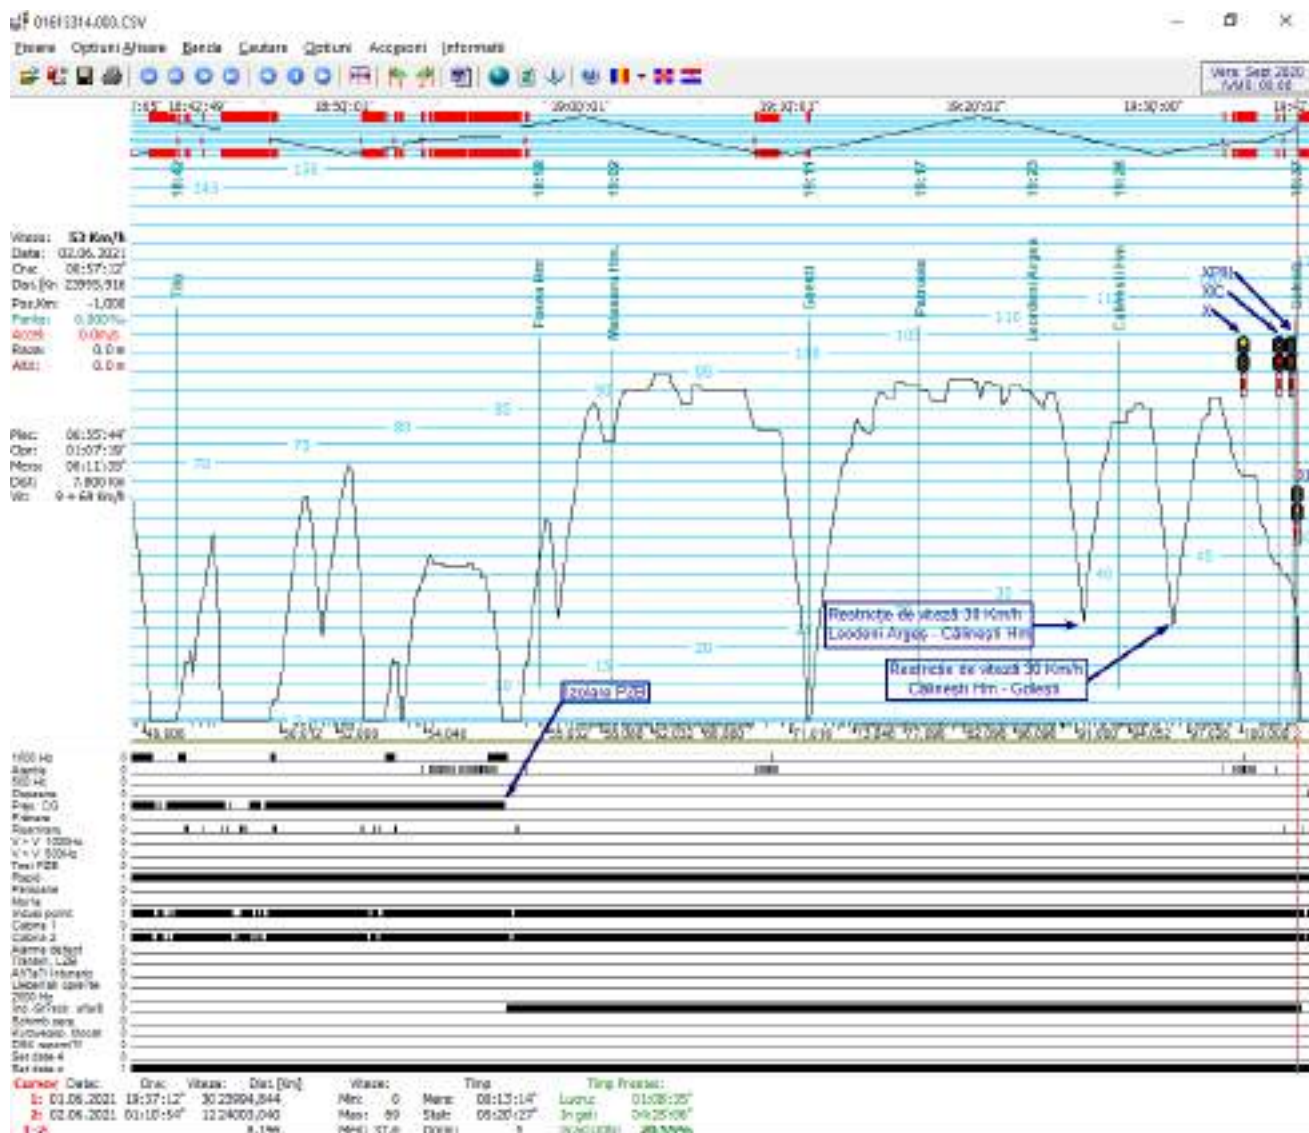
Figura nr.3 - Diagrama vitezei unde se evidențiază cele patru opriri necomandate pe distanța Titu - Fusea

La ora 18:53:30” trenul nr.1897 a plecat din linie curentă, a circulat cu viteza maximă de 45 km/h iar la ora 18:55:06” a fost oprit neitineraric Hm Fusea după ce a parcurs un spațiu de 1034 metri de la oprirea precedentă. La ora 18:54:59”, ZSG înregistrează „Blocaj tracțiune: SIFA- frână de alarmă”, eveniment care dispare la ora 18:55:07”. La ora 18:55:01” apare „Avarie supapa frânei de alarmă” eveniment care dispare la ora 18:55:01”. La ora 18:55:06” apare „Semnal Frânare eronat” eveniment care dispare la ora 19:37:15”.

De la ora 18:56:31” până la ora 19:38:21” instalația PZB nu a mai înregistrat decât influențe de 1000Hz și acționarea butonului „Atenție”, la semnalele de intrare ale stațiilor Găești și Golești, fapt ce indică izolarea acestora. De la ora 18:55:07” până la ora 19:37:15” calculatorul central ZSG nu a mai înregistrat date, fapt ce indică scoaterea din funcție a acestuia.

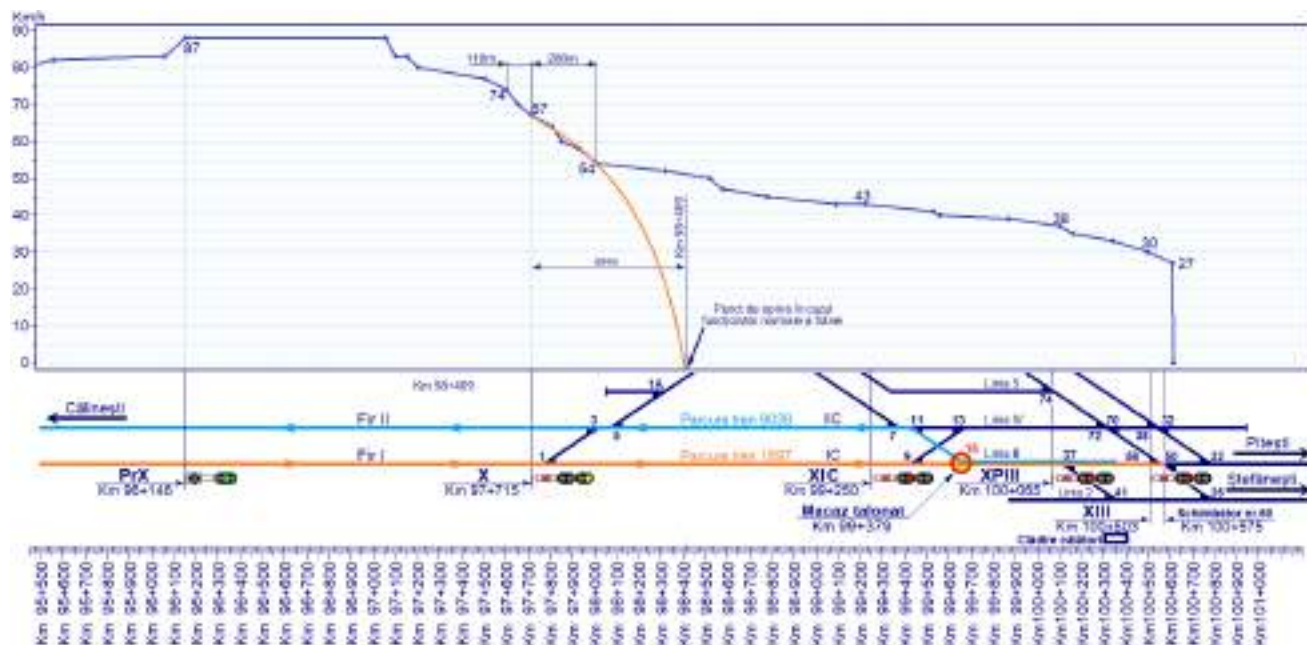
Figura nr.4 - Parcursul pe care a circulat trenul interregio nr.1897 în stația CFR Golești corelat cu viteza trenului

La ora 19:37:24” trenul a trecut prin axa stației CFR Golești cu viteza de 33 km/h iar la ora 19:37:35” la viteza de 31 km/h trenul a trecut prin dreptul semnalului de ieșire XIII.

De la ora 19:37:56” viteza trenului a scăzut de la 27 km/h la 0 km/h pe un spațiu de 4 metri până la ora 19:38:02” când trenul este oprit.

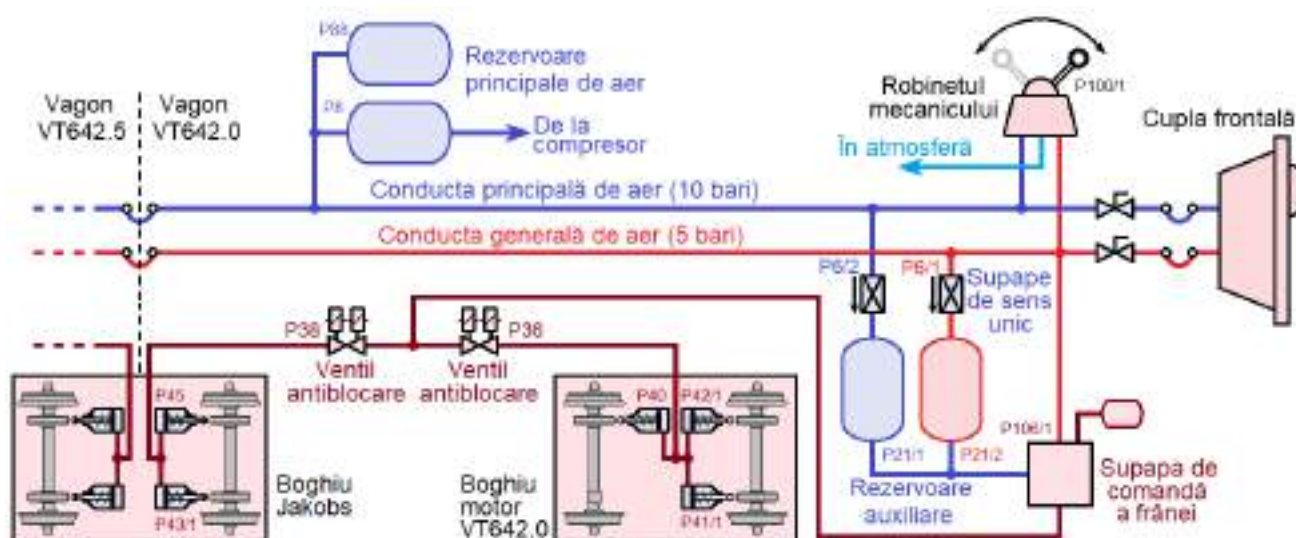
Figura nr.5 – Schema frânei indirecte la automotoarele Desiro.

Dacă presiunea aerului din cilindrii de frână nu corespunde cu depresiunea realizată în conducta generală HL (așa cum a fost constatat cu ocazia verificărilor efectuate la automotorul Desiro 2016), aceasta este cauzată de funcționarea defectuoasă a supapelor de comandă P106.

Față de cele prezentate, coroborat cu faptul că după înlocuirea supapelor de comandă la data de 04.02.2022, frâna indirectă a funcționat corespunzător, comisia de investigare consideră că **funcționarea defectuoasă a supapelor de comandă a frânei (P106/1 și P106/2) ale automotorului Desiro 2016 ce au avut ca urmare pierderea capacității de frânare a frânei indirecte** a reprezentat, după toate probabilitățile, un eveniment care dacă ar fi fost evitat ar fi putut împiedica producerea incidentului și, în consecință reprezintă un **factor cauzal**.
