## RAPORT DE INVESTIGARE

privind accidentul feroviar produs la data de 06.06.2021, pe raza de activitate a Sucursalei Regionale de Căi Ferate Timișoara, în halta de mișcare Poarta, la linia nr.4, prin declanșarea unui incendiu la locomotiva de remorcare EA 071, a trenului de marfă nr.81690 aparținând SNTFM „CFR Marfă” SA

*Raport de investigare*  
*Ediție finală*  
30 mai 2022

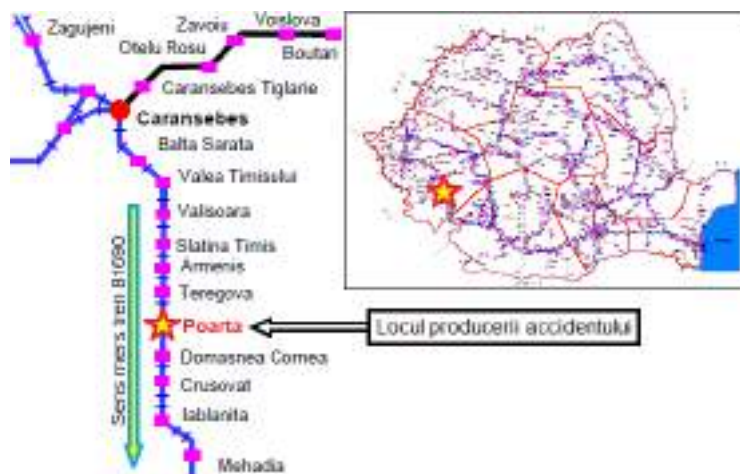
Imaginea nr.1 – locul producerii accidentului

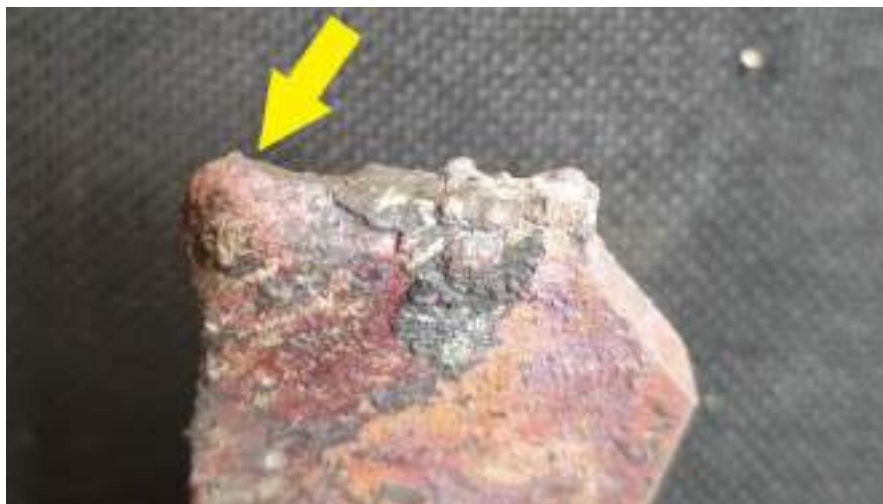
La verificarea selfului de aplatizare a locomotivei EA 071 s-au constatat la barele de legătură ale cablurilor de forță B1 și B2 următoarele:

- capătul barei și capătul corespondent al spirei bobinei, prezintă urme de topire cauzată de arc electric, manifestată prin acumulare locală de cupru, specifică arcului electric.

*Imaginea nr.4 - topitura de cupru provocată de arc electric, la capătul barei de legătură*

Constructiv între capătul barei și capătul spirei exista o conexiune realizată prin sudare (lipire) cu aliaj din cupru-argint. Comisia de investigare consideră că cel mai probabil, supunerea materialului sudurii timp de 51 de ani la vibrații puternice în contextul unor variații mari de temperatură (condiții specifice utilizării în domeniul tracțiunii electrice), a dus la producerea fenomenului de oboseală a materialului din sudură, fapt care a condus la apariția unor fisuri în materialul din care era alcătuită sudura. În aceste condiții, fisurile din materialul de sudură, fiind intercalate pe circuitele electrice de forță ale locomotivei, au condus la generarea unor arcuri electrice care au topit capătul barelor de cupru.

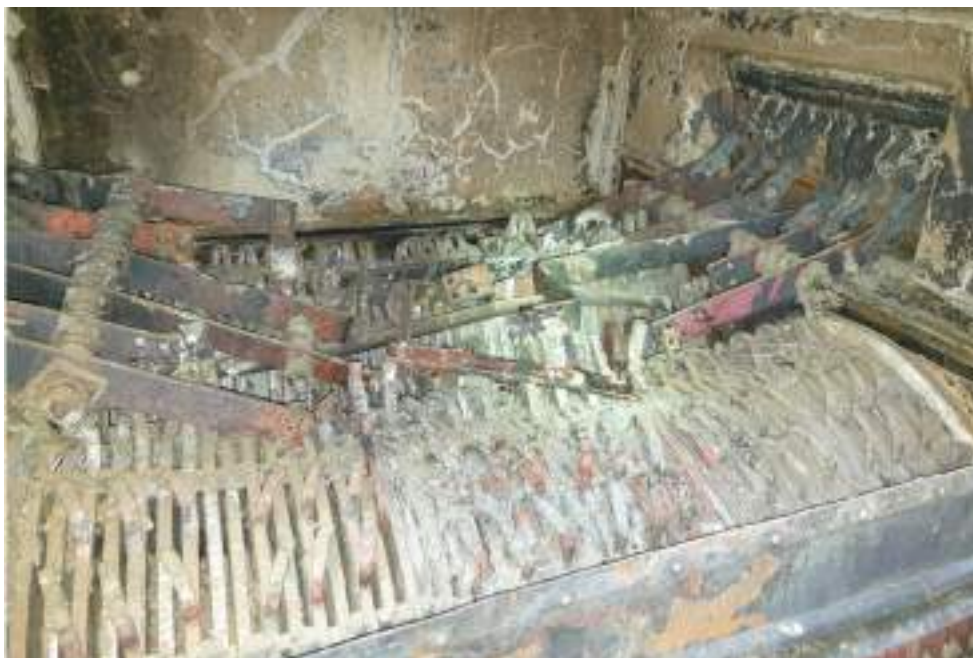
Întreg ansamblul selfului de aplatizare era afectat termic, șuruburile de fixare și realizare a presiunii de contact a barelor de legătură fiind topite, bobinele deformate din cauza efectului termic, iar pe partea superioară a bobinelor se găsea aluminiu topit provenit din paletele ventilatoarelor.

Izolația din PVC a cablurilor de forță care se aflau în cuva selfului de aplatizare era arsă în totalitate.

*Imaginea nr.5 - selful de aplatizare afectat termic*

investigare consideră că, în cadrul operațiunilor menționate anterior, selful de aplatizare ar fi fost înlocuit cu unul nou sau ar fi suferit reparații complexe ceea ce, foarte probabil, ar fi condus la remedierea deficiențelor la suduri și la eliminarea depunerilor de praf impregnat de la care s-a inițiat incendiul.
