## AVIZ

## RAPORT DE INVESTIGARE

al accidentului feroviar produs la data de 15.06.2021, ora 22:10, pe raza de activitate a Sucursalei Regionala CF Cluj, în stația CFR Dej Triaj, pe zona aparatului de cale nr.6A, în circulația trenului de marfă nr.48375, prin deraierea vagonului nr.82536993612-5, al 3-lea din compunere, de osia nr.3, prima osie de la al doilea boghiu, în sensul de mers, și a vagonului nr.82536993757-8, al 4-lea din compunere, de toate osiile.

Raport de investigare final  
07.06.2022

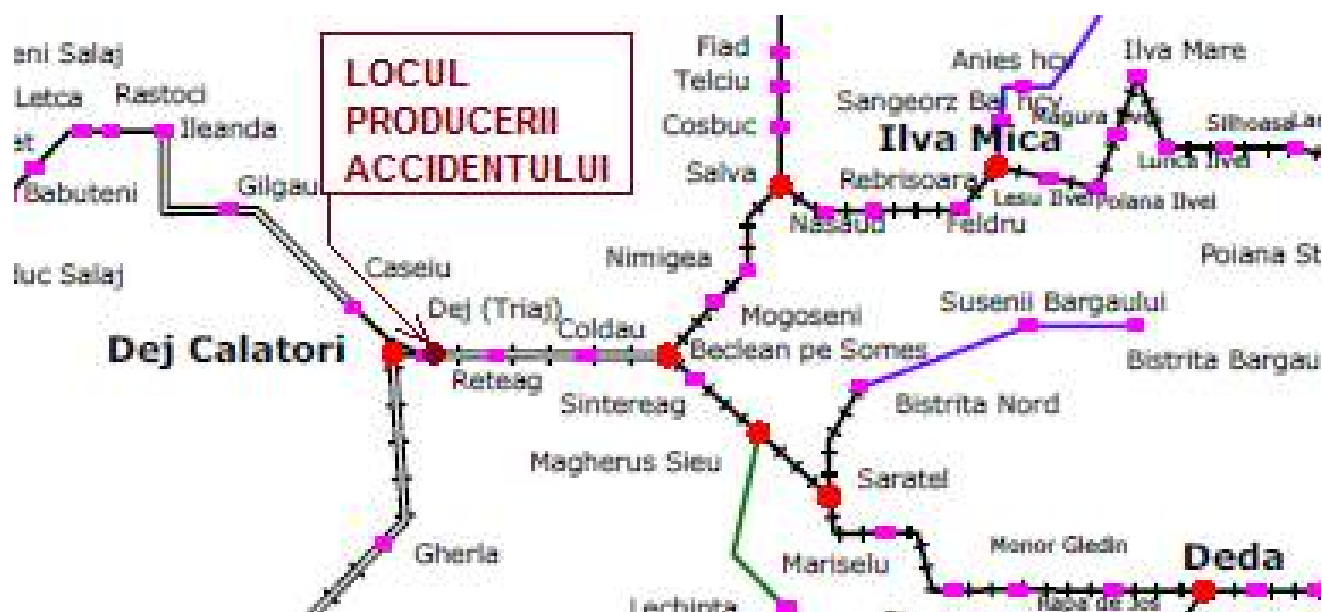
*Fig. no.1: accident site*

The accident site is situated in the railway county Cluj, track section Ilva Mică - Dej Triaj (electrified, double-track line), managed by CNCF. The train was dispatched from the railway station Beclean pe Someș to the railway station Dej Triaj.

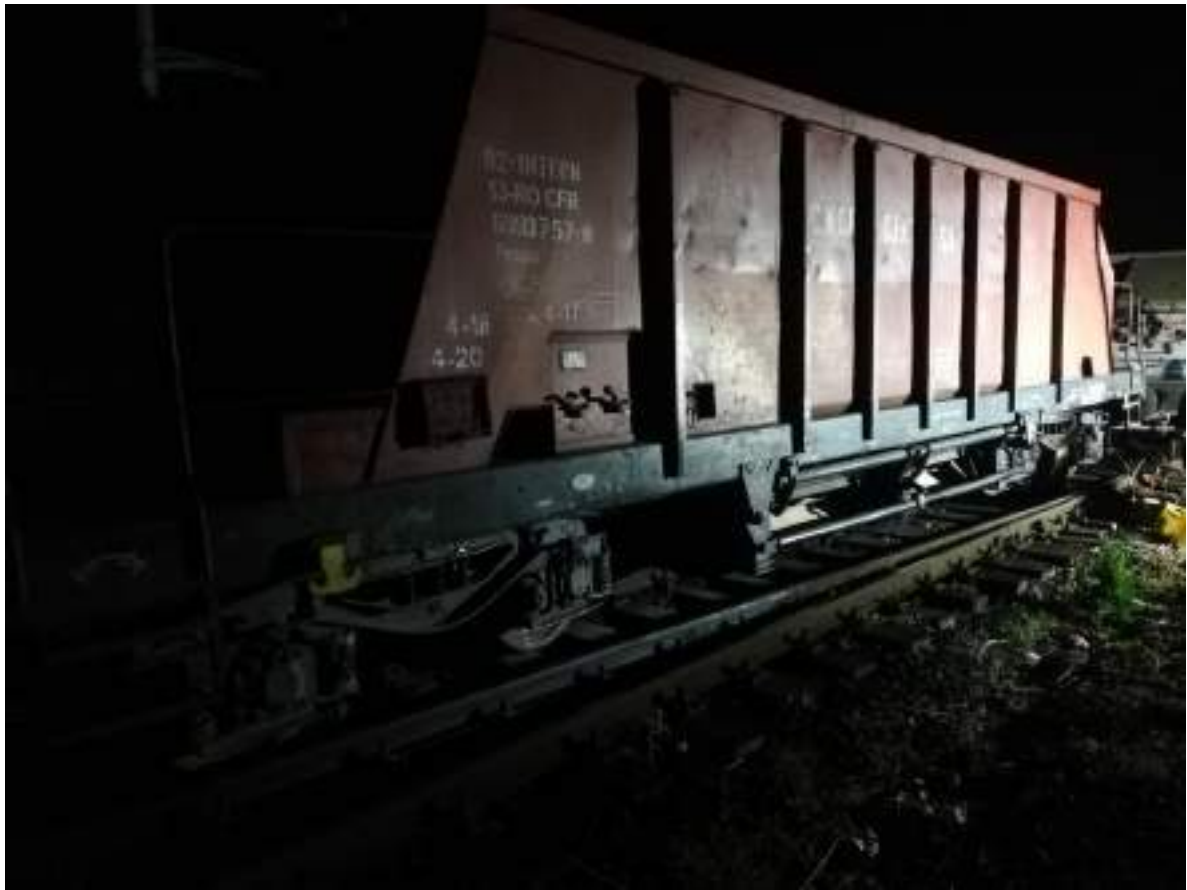
The derailment of those two wagons started with the overclimbing of the active shoulder of the rail head, by the left wheel from the first axle, in the running direction of the 4<sup>th</sup> wagon and its fall outside the track, following the load transfer of the guiding wheel and exceeding of the derailment stability limit.

***Photo no.1: derailed wagon no.82536993757-8 (photo taken from the right lateral side in the running direction)***

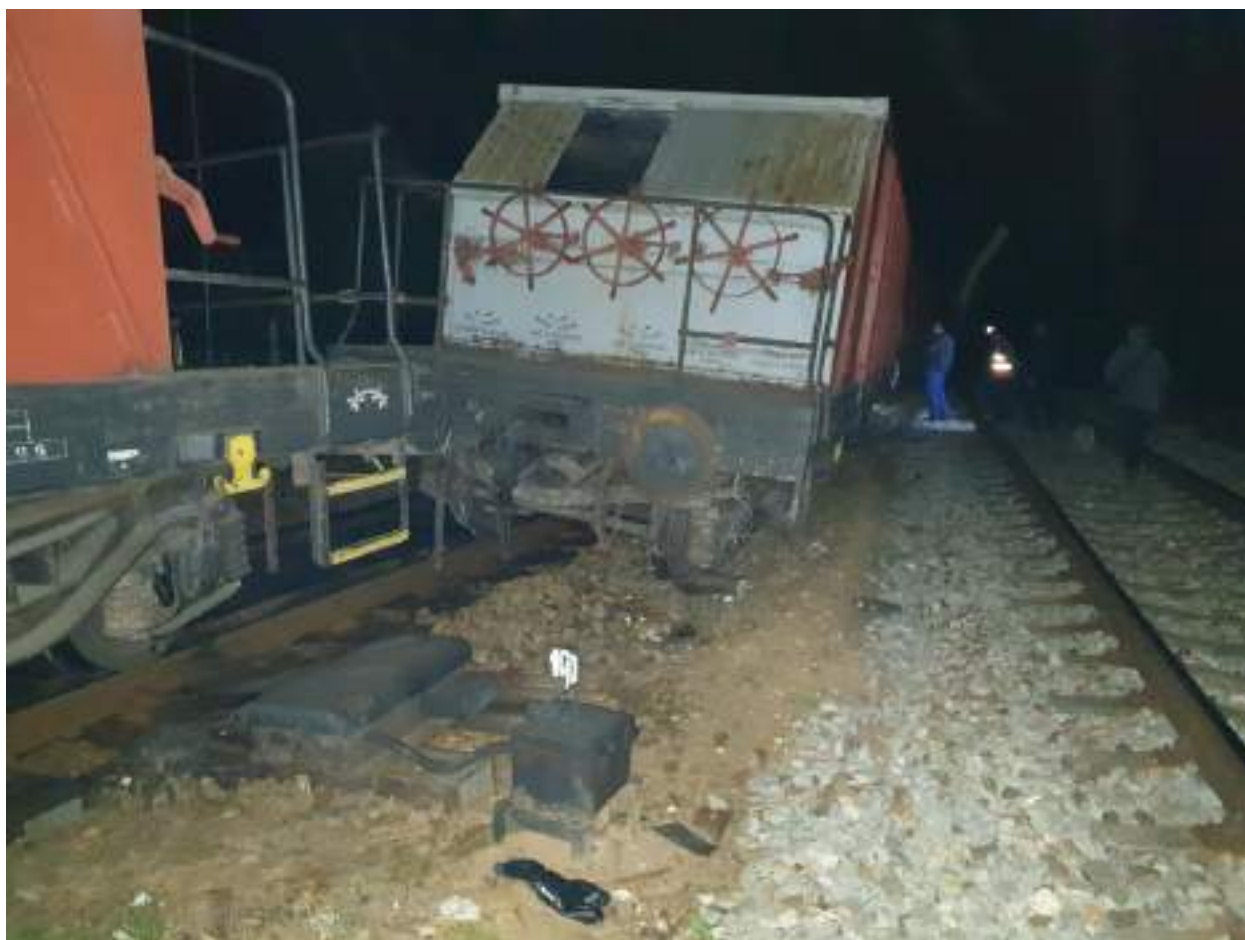
La data de **15.06.2021**, în circulația trenului de marfă nr.48375, de la stația CFR Beclean pe Someș la stația CFR Dej Triaj, la trecerea peste schimbătorul de cale nr.6A, atacat de la vârf spre joanta de capăt, în poziție pe abatere, roata atacantă din partea stângă a celui de al 4-lea vagon, a escaladat flancul activ al ciupercii șinei de legătură a firului exterior al curbei și a căzut în exteriorul căii. După întreruperea conductei generale de aer dintre al 3-lea și al 4-lea vagon din compunerea trenului, având drept consecință frânarea de urgență a trenului, trenul s-a oprit. După oprirea trenului, în urma verificărilor efectuate, s-a constatat că cel de-al 4-lea vagon din compunere era deraiat de toate osiile, iar cel de-al 3-lea vagon, era deraiat de osia nr.3, în sensul de mers.

Trenul a circulat cu al 4-lea vagon din compunere deraiat circa 51,90 m. Vagonul al 3-lea din compunerea trenului, deraiat de osia nr.3, a fost consecința deraierii vagonului al 4-lea din compunere, iar în urma deraierii acestuia s-a produs decuplarea semiacuplărilor flexibile de aer dintre al 3-lea și al 4-lea vagon, respectiv ruperea trenului prin decuplarea cuplei de legare a vagonului al 4-lea din cârligul de tracțiune a vagonului al 3-lea.

***Foto nr.2: vagonul nr.82536993757-8 în stare deraiată (fotografiat din față partea stânga sens de mers)***

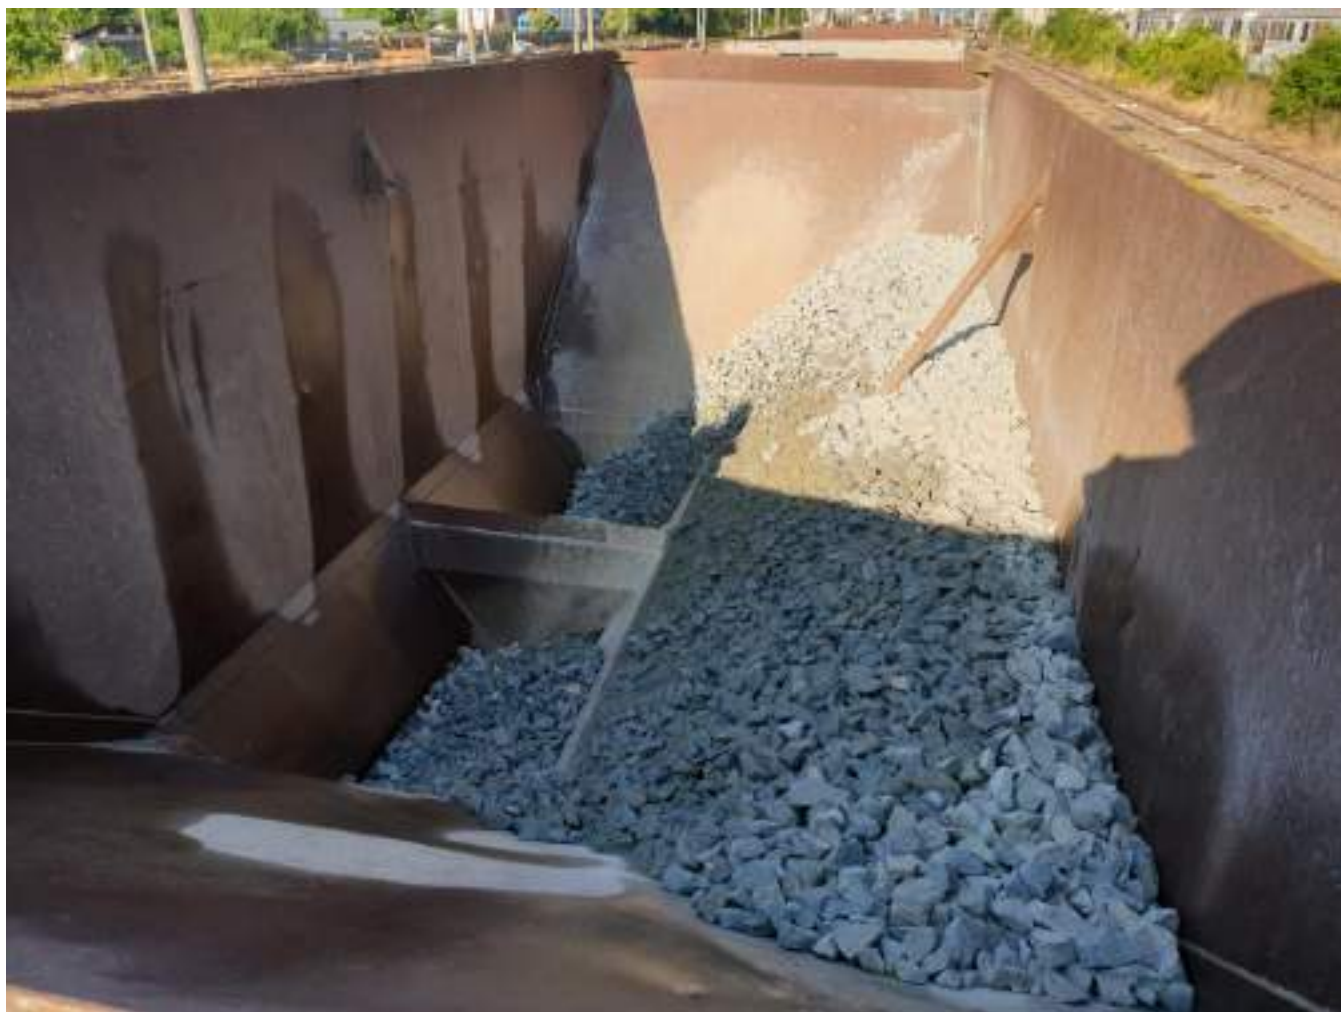
La verificarea vizuală a vagonului nr.82536993757-8, deraiat, s-a constatat prezența unei cantități de piatră în cele două compartimente din partea dreaptă a vagonului, în sensul de mers al trenului, pline până la înălțimea separatoarelor dintre compartimente, care ocupa aproximativ 1/5 din volumul total al vagonului, în condițiile în care tot trenul era format din vagoane goale (descărcate la beneficiar).

***Foto nr.3: starea celor 4 compartimente ale vagonului la momentul producerii deraierii***

The investigation concluded that the accident was generated by the coupling to the train the wagon no.82536993757-8, partially loaded, because of it the right compartments, in the train running direction rested loaded with about 9,24 t broken stone, leading to the load transfer of the guiding wheel.

**387/1** Romanian Railway Safety Authority – ASFR shall ensure that CNCF drafts internal procedures for the wagons used for the material necessary in the performance of works at lines, that assign for the own staff the responsibilities for checking the distribution as uniform as possible of the rested load and notification of the respective information;

**387/2** Romanian Railway Safety Authority – ASFR shall ensure that SNTFM re-assesses the procedures (regulations) for *delivery-reception* of wagons, including all cases of taking for transport, inclusively the wagons got by entities that are not railway undertaking.

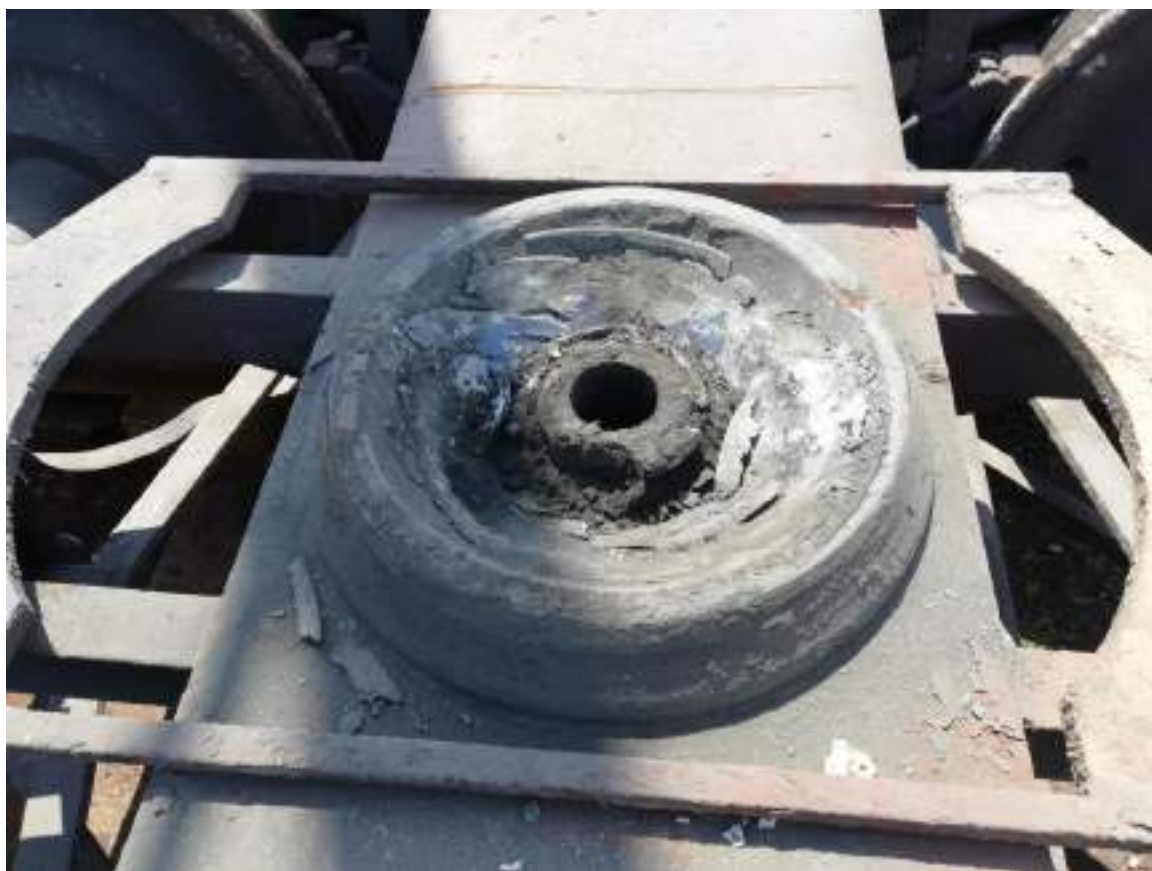
- cotele și dimensiunile măsurate la osiile deraiate și la celelalte părți și subansamble ale vagonului se încadrau în limitele admise în exploatare pentru vagoane de marfă conform Instrucției nr.250/2005, fiind constatate următoarele:
- rozeta conducătoare corespunzătoare osiei nr. 7-8 era deformată în urma ruperii trenului;
- la boghiul cu roțile 5÷8, placa de poliamidă era afectată prin strivire, spartă, fără urme de blocare a crapodinei, această deteriorare fiind produsă ca urmare a circulației în stare deraiată a acestui boghiu;

**Foto nr.4: vagonul nr. 82536993757-8, crapodina inferioară boghiul cu roțile nr.5-8**

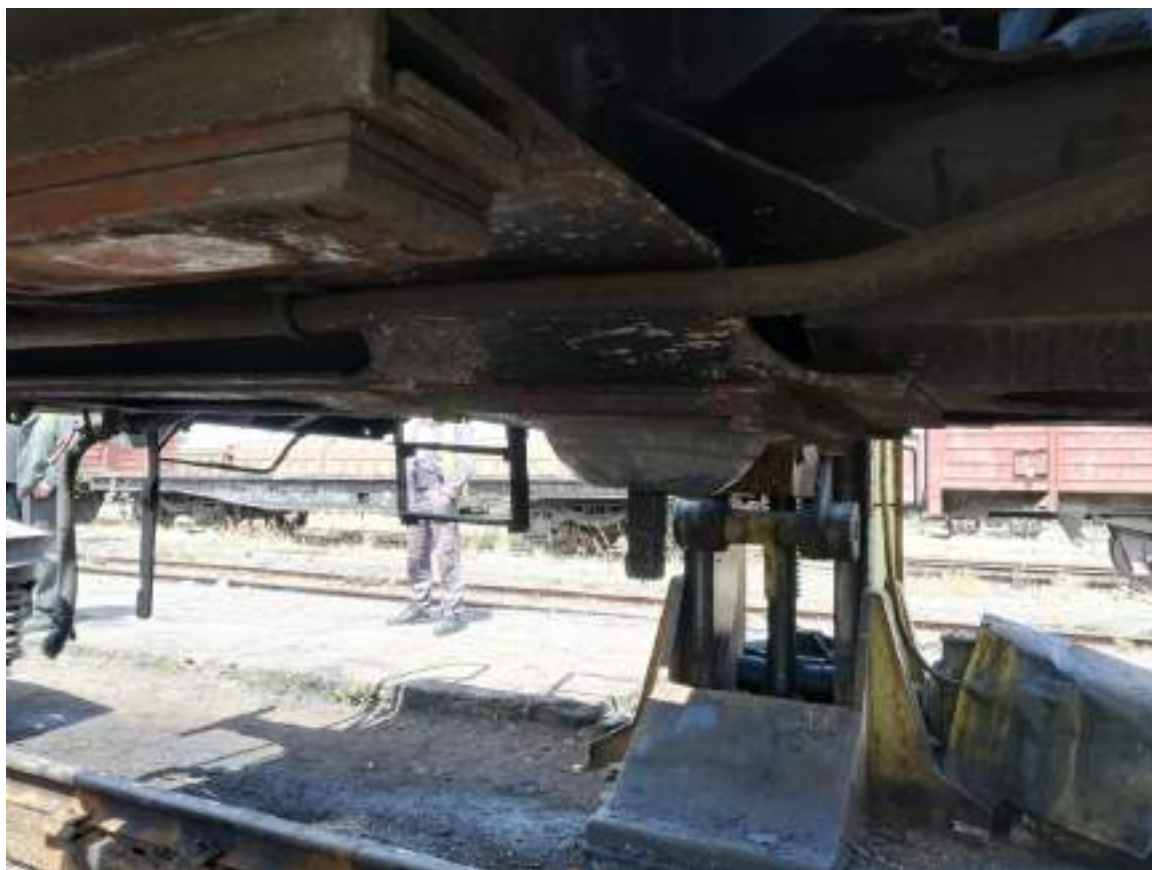
***Foto nr.5: vagonul nr. 82536993757-8, crapodina superioară boghiul cu roțile nr.5-8***

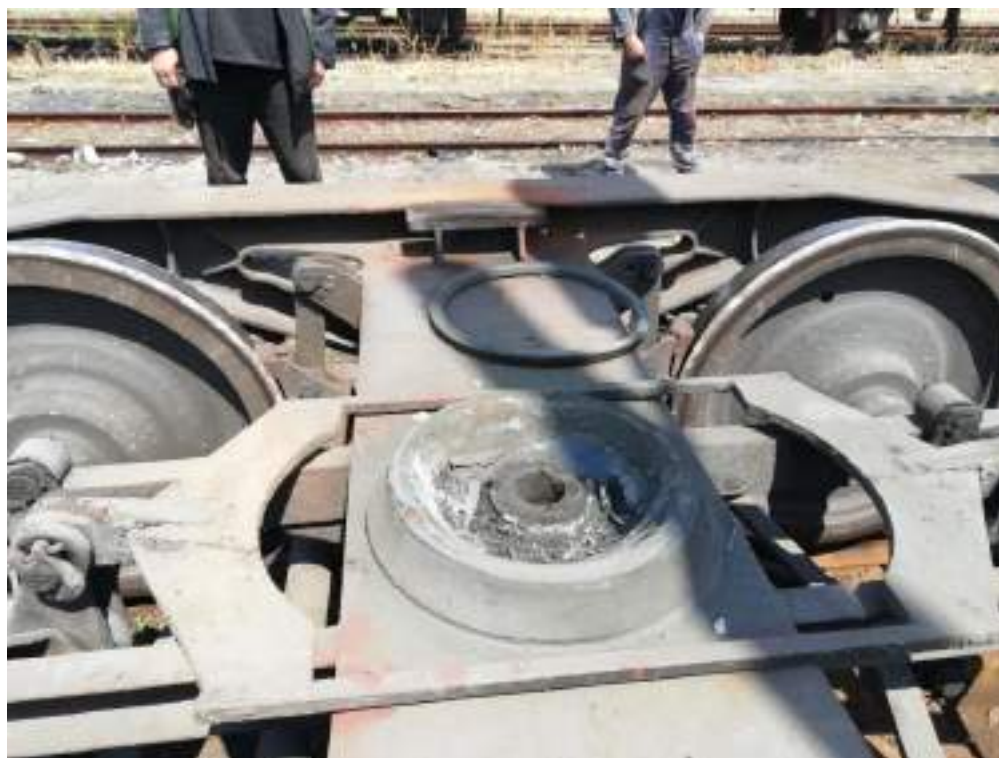
- la boghiul cu roțile 1÷4, placa de poliamidă era afectată prin strivire, spartă, fără urme de blocare a crapodinei, această deteriorare fiind produsă ca urmare a circulației în stare deraiată a acestui boghiu;

***Foto nr.6: vagonul nr. 82536993757-8, crapodina inferioară boghiul cu roțile nr.1-4***

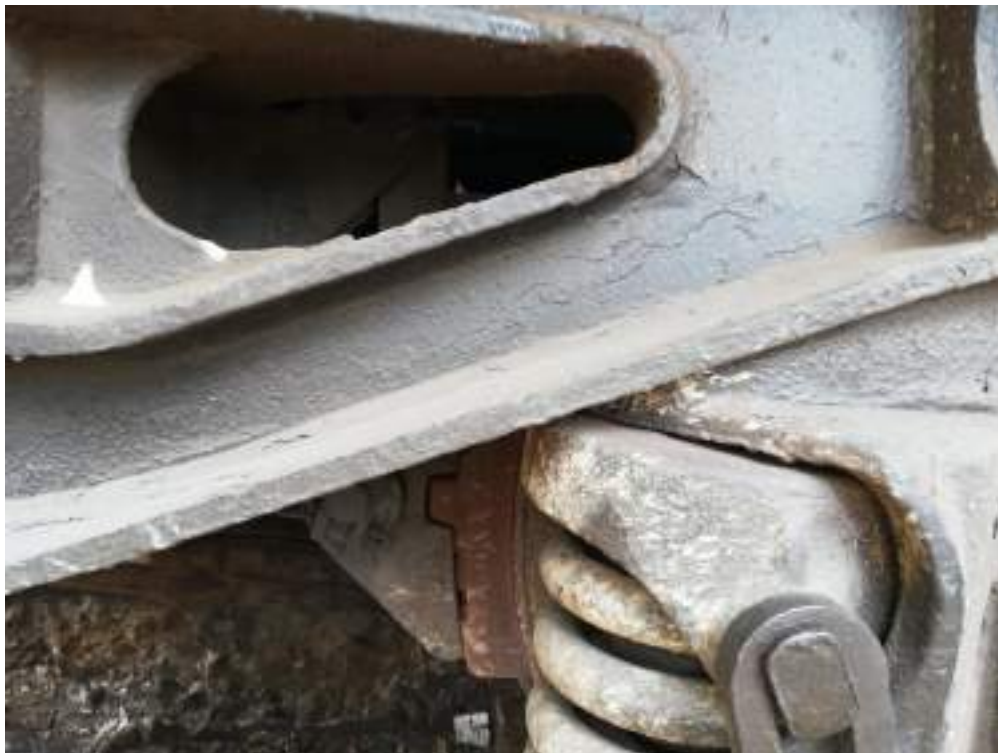
- la roata nr.5 s-a constatat amortizorul Lenoir ineficace;

**Foto nr.7: vagonul nr. 82536993757-8 , roata nr.5, amortizorul Lenoir**

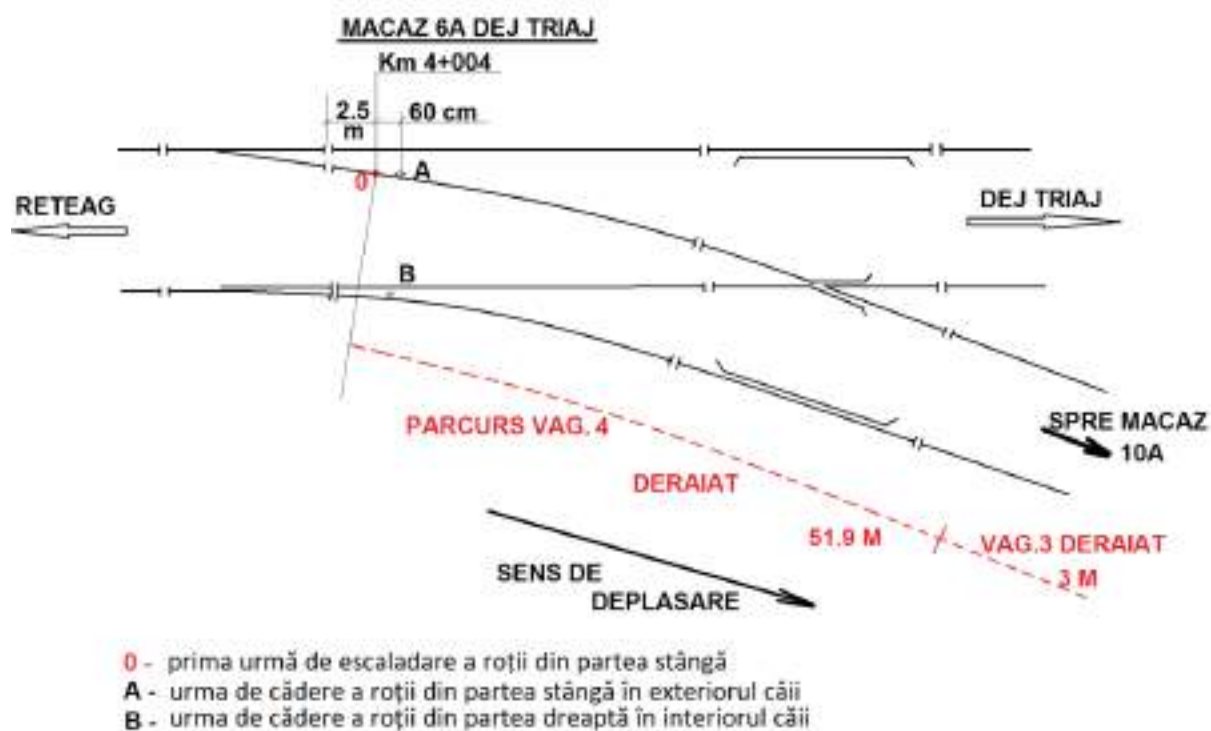
*Schița nr.1- poziția punctelor relevante*

- punctul „A” reprezintă urma de cădere în exteriorul căii, a roții atacante din partea stângă a celui de al 4-lea vagon și este situat la aproximativ 60 cm de poziția punctului „0” – *schita nr.1*;

- punctul „B” reprezintă urma de cădere a roții atacante din partea dreaptă a celui de al 4-lea vagon, de pe suprafața de rulare a șinei de legătură a firului interior a curbei între firele căii și este situat la 60 cm de poziția punctului „0” translatată pe șina de legătură din partea dreaptă – *schita nr.1*

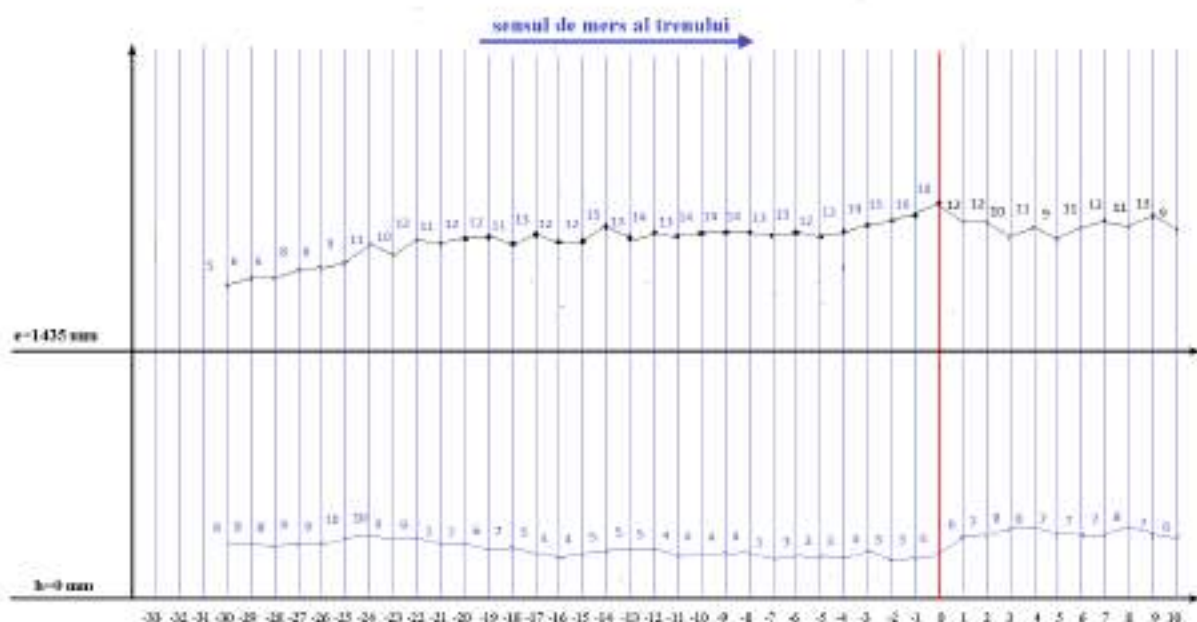
*Schița nr.2 - Diagrama ecartamentului și nivelului transversal*

Valorile ecartamentului și a nivelului transversal, măsurate în regim static, sunt prezentate sub formă de diagrame – *schiza nr.2*:

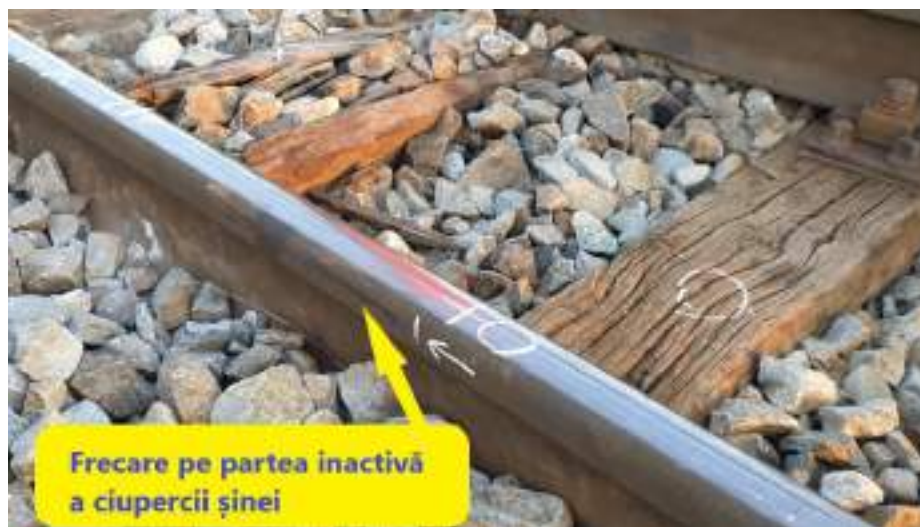
**Foto nr.8: punctul 0**

A fost identificată prima urmă de deraiere și notată ca punctul „0”, aceasta fiind materializată prin semne vizibile de frecare pe partea inactivă a ciupercii șinei în exteriorul căii, în urma căderii primei roți din stânga în sensul de mers al trenului, de la cel de-al 4-lea vagon din compunerea trenului, respectiv a vagonului cu nr. 82536993757-8.
