## RAPORT DE INVESTIGARE

privind accidentul feroviar produs în data de 26.06.2021, pe raza de activitate a Sucursalei Regionale de Căi Ferate Brașov, în stația CFR Vânători, prin deraierea de prima osie în sensul de mers a locomotivei de remorcare a trenului de marfă nr.21817-2 aparținând SNTFM „CFR Marfă” SA

*Ediția finală  
iunie 2022*

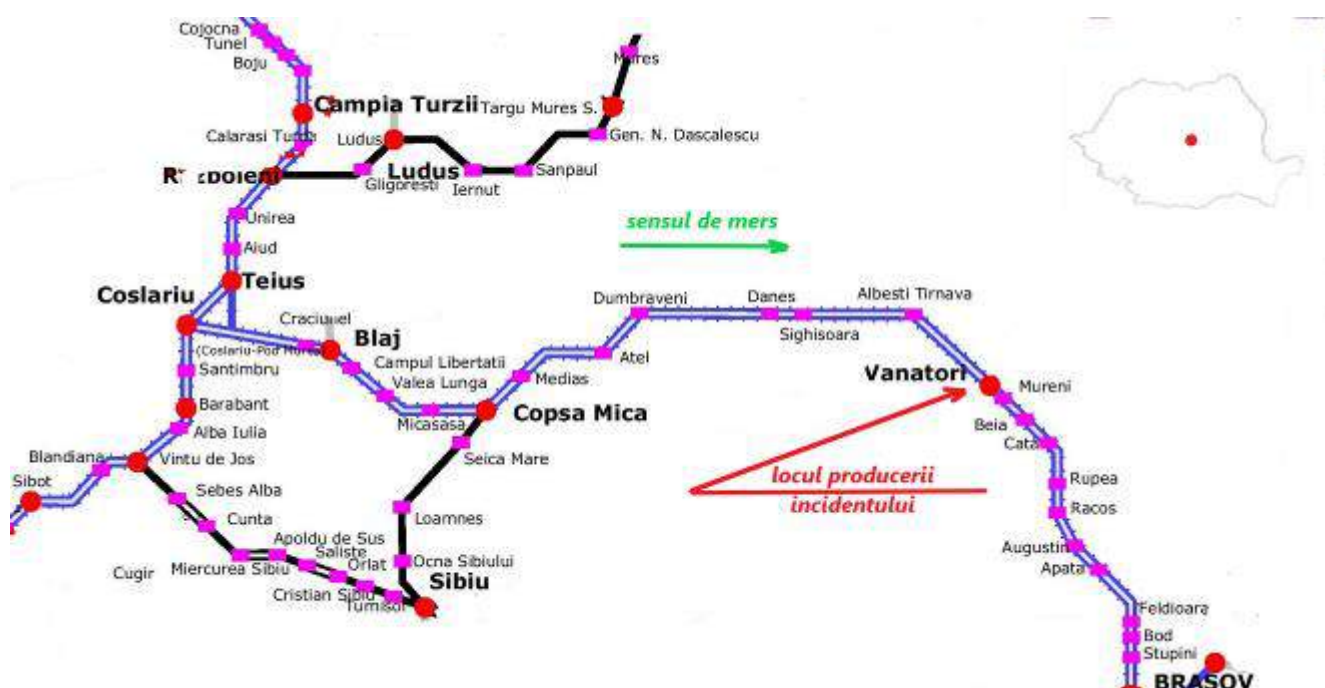
Figura nr.1

După oprirea trenului, la verificarea efectuată, mecanicul a constatat faptul că prima osie în sensul de mers era deraiată, roata din partea dreaptă aflându-se cu suprafața de rulare pe contraacul drept iar roata din stânga aflându-se căzută/suspendată între contraacul curb și acul drept al schimbătorului de cale nr.8.

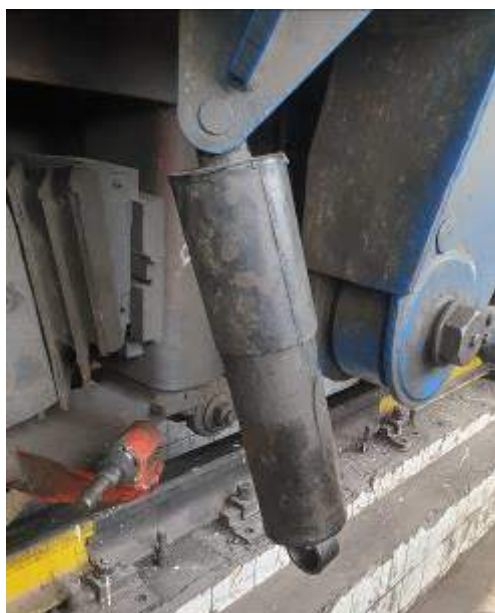
*Foto nr.5*

- amortizorul hidraulic vertical de la roata din dreapta a osiei nr.6 era ineficace, având scurgeri vechi de ulei – *foto nr.5*;
- amortizorul hidraulic vertical de la roata din stânga a osiei nr.6 era ineficace, prezentând scurgeri proaspete de ulei – *foto nr.6*;
- amortizoarele hidraulice orizontale erau în bună stare de funcționare.

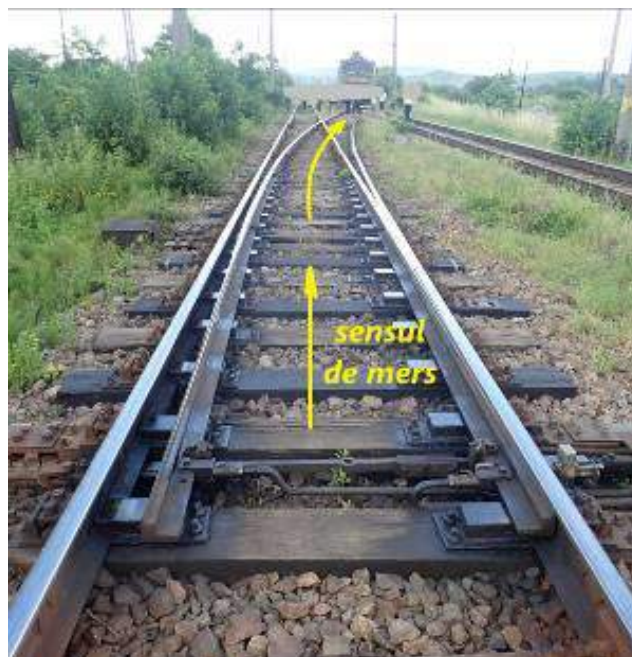
*Foto nr.7 – traseul trenului (diagonala 6-8)*

Peste diagonala 6-8, viteza de circulație a trenurilor era restricționată la 15 km/h, din cauza stării tehnice necorespunzătoare a unora dintre elementele constructive ale suprastructurii căii din data de **15.10.2012**. Profilul căii în secțiune transversală este rambleu cu înălțimea de aproximativ 2,00 m.

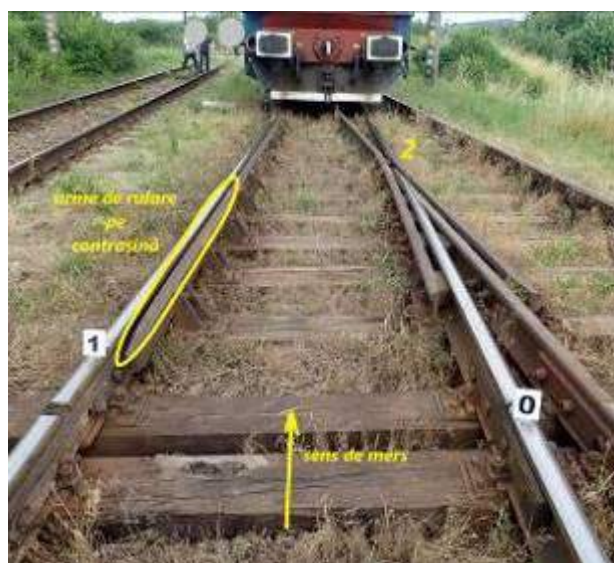
*Foto nr.8 - poziția punctelor relevante*

- punctul „0” marchează prima urmă de escaladare a ciupercii șinei interioare a inimii, în dreptul joantei de capăt a schimbătorului, de către roata din dreapta a osiei conducătoare (și foto nr.7);
- punctul „1” marchează prima urmă de escaladare a capătului contrașinei din dreptul inimii pe abaterea schimbătorului, de către roata din stânga a osiei conducătoare (și foto nr.10);
- punctul „2” marchează urma în care roata din dreapta a căzut pe flancul inactiv al aripii inimii de pe direcția abatere în exteriorul căii și este situat la 4200 mm față de poziția punctului „0”.

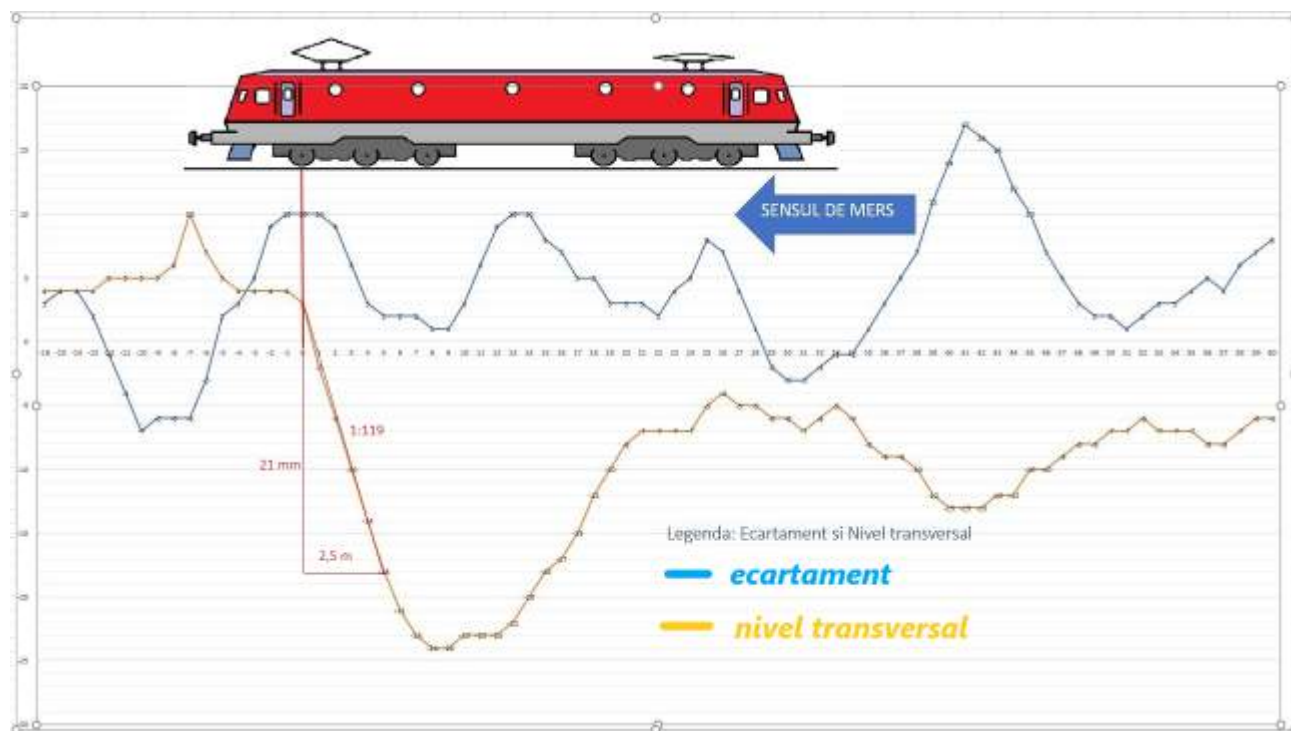
*Schița nr.1 - Diagrama ecartamentului și nivelului transversal (diagrama E/N)*

Din analiza valorilor parametrilor mășurați la data producerii accidentului feroviar în punctele menționate (Schița nr.1 – diagrama E/N) rezultă că:

- au fost depășite valorile admise ale torsionării căii (1:166), pentru circulația și manevra trenurilor astfel, înclinarea rampei defectului între punctele de măsurare „5” și „0” avea valoarea de **1:119**, între punctele „6” și „1” de **1:131**, iar între punctele „7” și „2” de **1:147**;
- a fost depășită valoarea admisă a denivelării încrucișate, din punctul „20” înspre punctul „0”;
- valorile nivelului transversal nu se încadrează în valoarea de  $\pm 5$  mm în majoritatea punctelor de măsurare, depășind limitele admise cu valori de la 2 mm la 19 mm;
- variația ecartamentului de 2 mm/m, a fost depășită între punctele premergătoare punctului „0”.

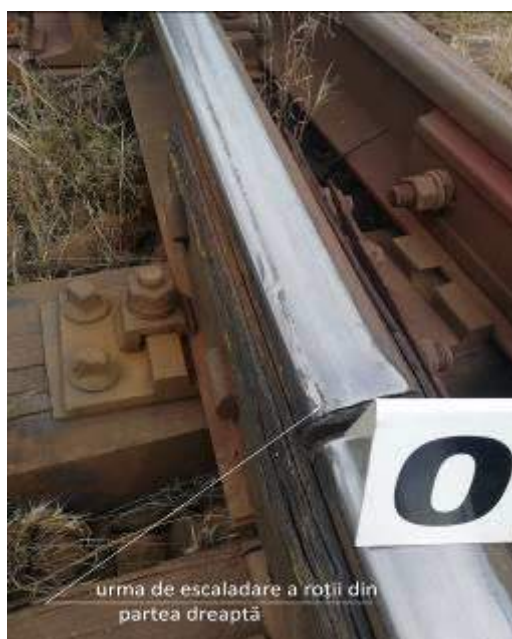
De la punctul „0” (foto nr.9), în sens invers de mers al trenului au fost verificate 30 de traverse (pe panoul dintre schimbătorii de cale nr.8 și nr.6 și pe schimbătorul de cale nr.6), de la „T1” până la „T30” pe zona neafectată de deraiere și 9 traverse pe zona afectată de deraiere, notate cu „T0”, „T-1” ÷ „T-8”.

*Foto nr.9 – urma de escaladare a roții din dreapta  
la joanta de capăt pe abaterea schimbătorului de cale nr.8*

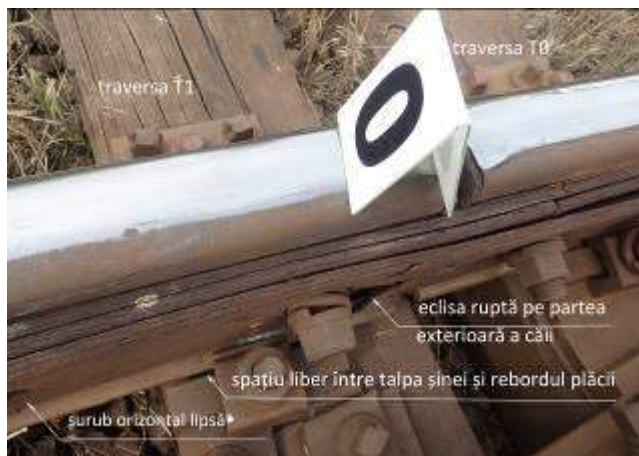
- la traversa „T2” lipsea placa metalică (pe firul drept al sensului de mers) – foto nr.12;
- la capătul șinei panoului dintre schimbătorii de cale nr.6 și nr.8, pe traversa „T1”, între talpa șinei și rebordul plăcii metalice dinspre flancul inactiv era un spațiu liber de 6 mm – foto nr.10;
- traversa „T0” era deburată;

Foto nr.10 – eclisa ruptă în exteriorul căii

Menținerea în alcătuirea joantei, a unor elemente constructive ale suprastructurii căii care erau degradate (ambele eclise de lignofoliu din care cea de pe partea exterioară a căii era ruptă, existența unui spațiu liber de 6 mm între talpa șinei și rebordul plăcii metalice dinspre flancul inactiv al șinei la traversa joantivă), sau lipsă (placa metalică la traversa ajutoare), fapt ce a făcut ca sub acțiunea forțelor dinamice generate de circulația locomotivei, în zona joantei să se creeze un prag lateral prin deplasarea în exterior a capătului șinei panoului cuprins între schimbătorii de cale nr.6 și nr.8 reprezintă o condiție care, a crescut probabilitatea de producere a accidentului, motiv pentru care reprezintă un **factor contributiv**, datorat entității care a asigurat mentenanța suprastructurii căii.

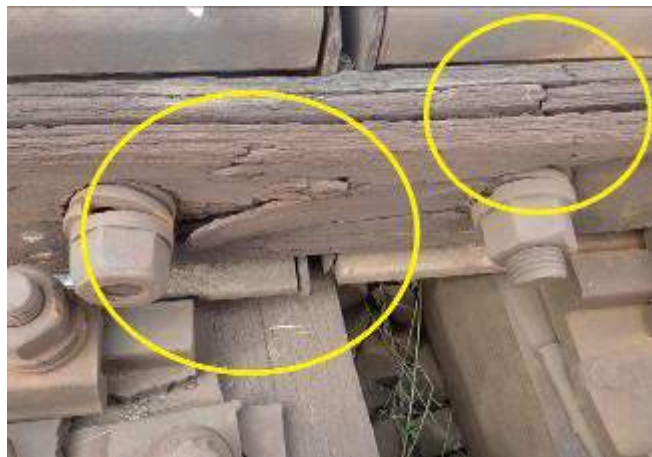
Foto nr.11 – eclisă ruptă în exteriorul căii

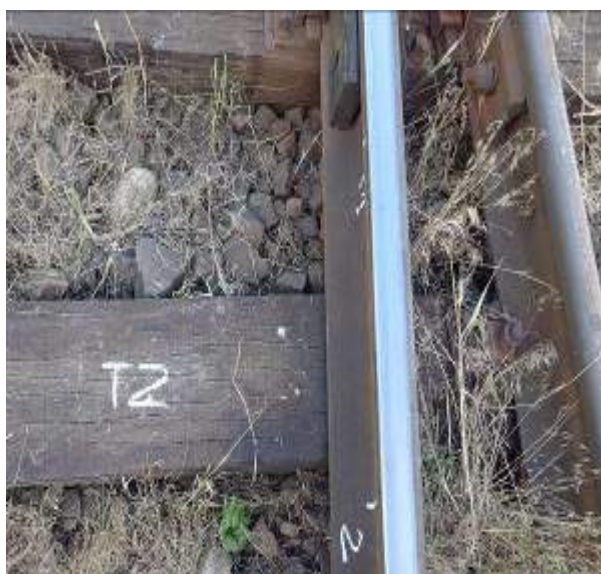
Foto nr.12 – lipsă placă metalică la traversa T2

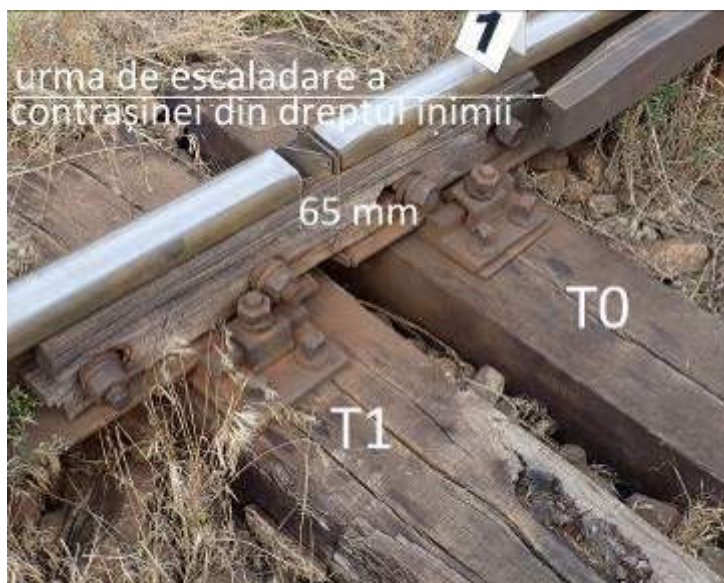
Valorile rosturilor de dilatație la joantele de capăt a schimbătorului de cale nr.8, de pe direcția abateră, măsurate la temperatura de 29°C, erau de 23 mm pe firul drept în sens de mers și 65 mm (*foto nr.13*) pe firul stâng.

Analizând valorile rosturilor de dilatație pe această zonă, rezultă că rostul de pe firul din partea dreaptă, avea dimensiunea peste toleranța admisă, cu valoarea în plus de 10 mm, iar rostul de pe firul stâng avea dimensiunea peste toleranța admisă, cu valoarea în plus de 52 mm (în conformitate cu prevederile din *Instrucția nr.314/1989*, Tabelul 12, pentru o temperatură de +30°C (cea mai apropiată

*Foto nr.13 – joanta de capăt a schimbătorului de cale nr.8, din partea stângă a sensului de mers*
