## RAPORT DE INVESTIGARE

al incidentului feroviar produs la data de 28.06.2021, pe raza de activitate a Sucursalei Regionale  
CF Craiova, în halta de mișcare Robănești, în circulația trenului de călători Interregio nr.9036

*Raport Investigare Final  
07 iunie 2022*

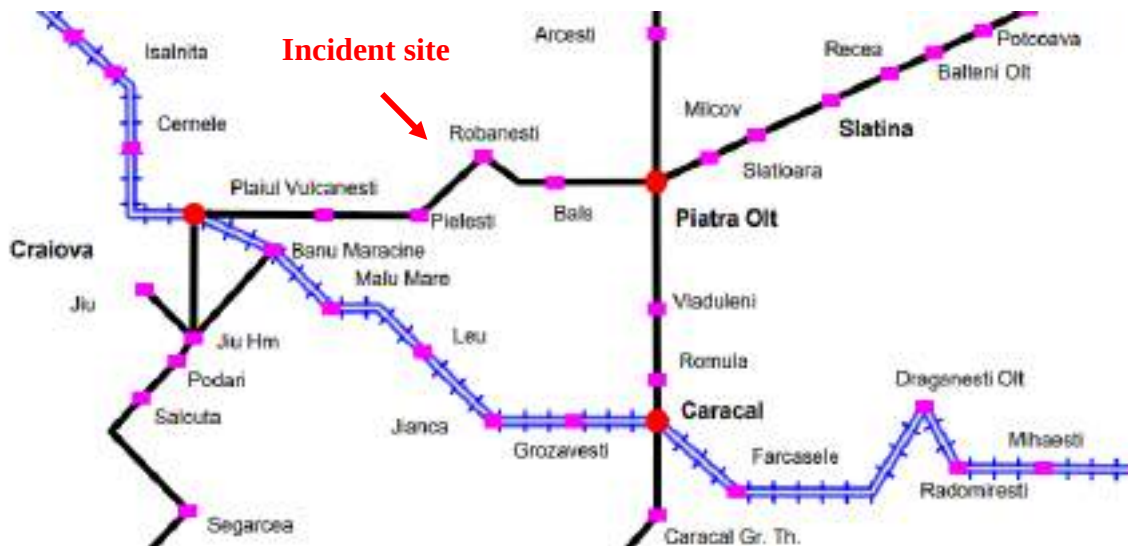
**Figure no.1 Incident site**

On the 28<sup>th</sup> June 2021, at 12:24 o'clock, the passenger train Interregio no. 9036 (got by the railway undertaking SNTFC), consisting in the multiple unit DESIRO 2084, running between Craiova and Piatra Olt (not-electrified single-track line), in the railway county Craiova, in the railway station Robănești (**Figure no.1**) having route for passing on the direct line II, the entry traffic light D1/2 on the position „FREE on the direct line”, entered the deflecting section 3, following the operation of the switch no.2 on minus (deflecting section).

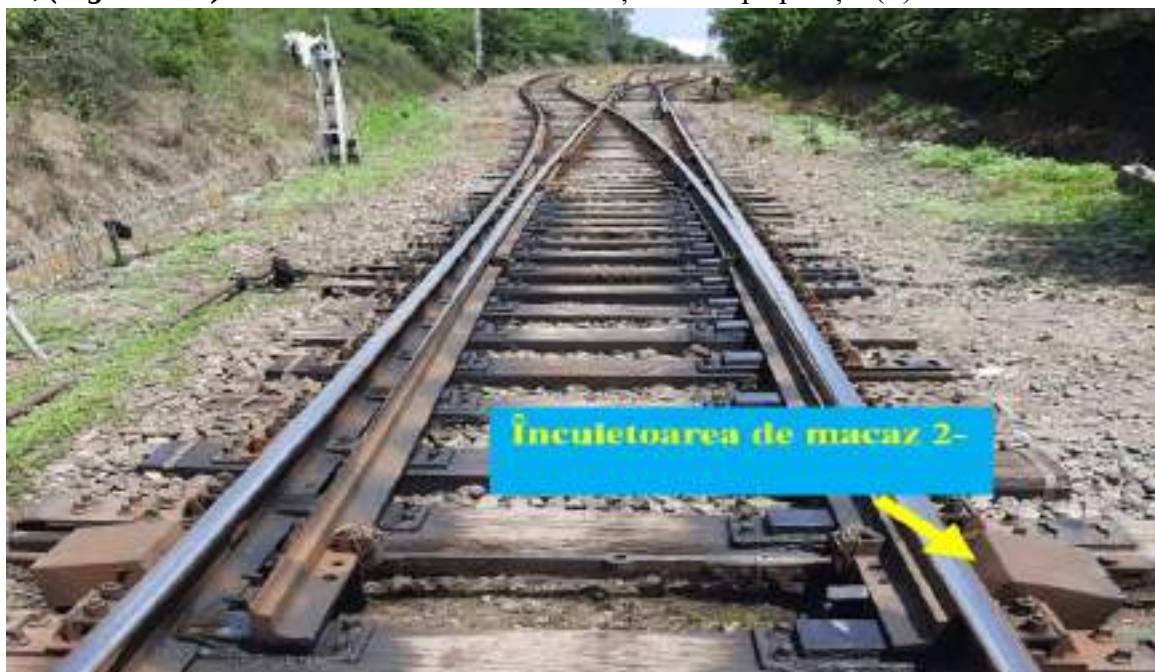
***Figura nr.5 Poziția macazului nr.2***

- La cabina nr.2, macazul nr.2 era manevrat și încuiat pe poziția (-) cu acces la linia 3 abătută cu cheia 2-, (**Figura nr.5**) iar macazul nr.4 era manevrat și încuiat pe poziția (+) cu acces la linia II directă.

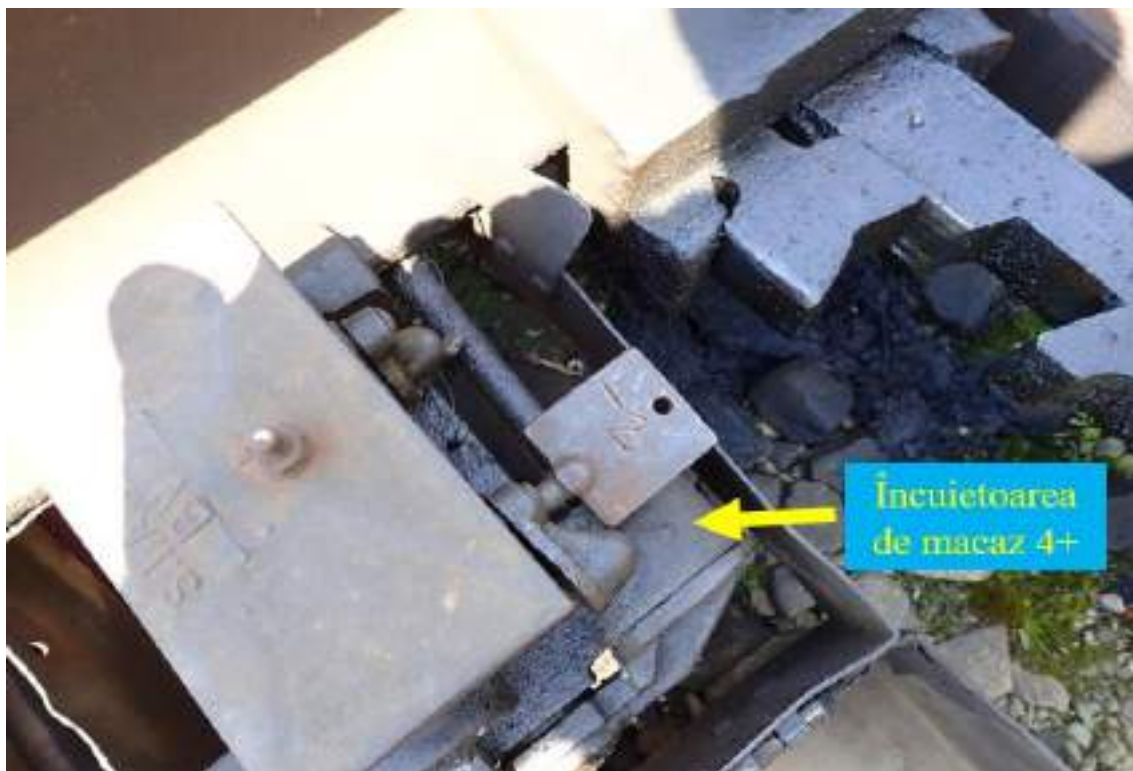
*Figura nr.6 Încuietoarea de macaz 4+*

2.malfunction of the switch lock 4+, that allowed ensuring on „plus”, access on direct line II, with another key (2-), than that namely intended (2+).

- Încuietoarea macazului 4+ avea ciocul ridicat și era încuiată, iar în corpul ei în orificiul de înzăvorâre era introdusă (greșit) cheia de înzăvorâre 2-, (**Figura nr.6**)

**ASFR shall ensure that the infrastructure manager** drafts a procedure that shall include the checking of technical parameters of the switch lock with two keys, during the planned periodical technical inspections at the switch locks, so there was no more allowed the operation and securing of a lock with two keys, with another key than that namely intended.

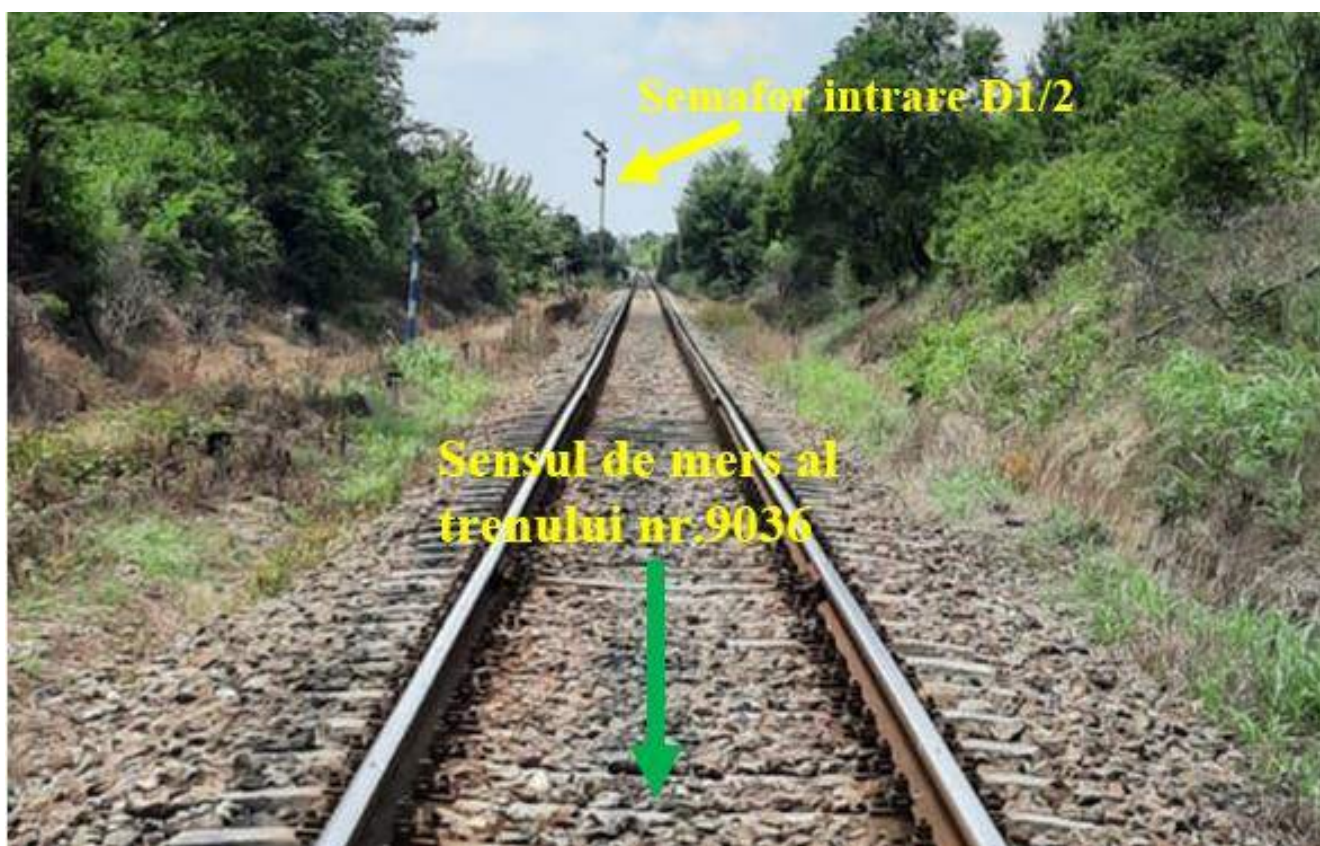
*Figura nr.7 Poziția semaforului de intrare D1/2*

- Cheia de control 4+ (LII) se afla în broasca liniei II a aparatului de manevră, asigurat în bloc, fapt ce permitea punerea pe LIBER, pe linia II directă a semaforului de intrare D1/2. (**Figura nr.7**)

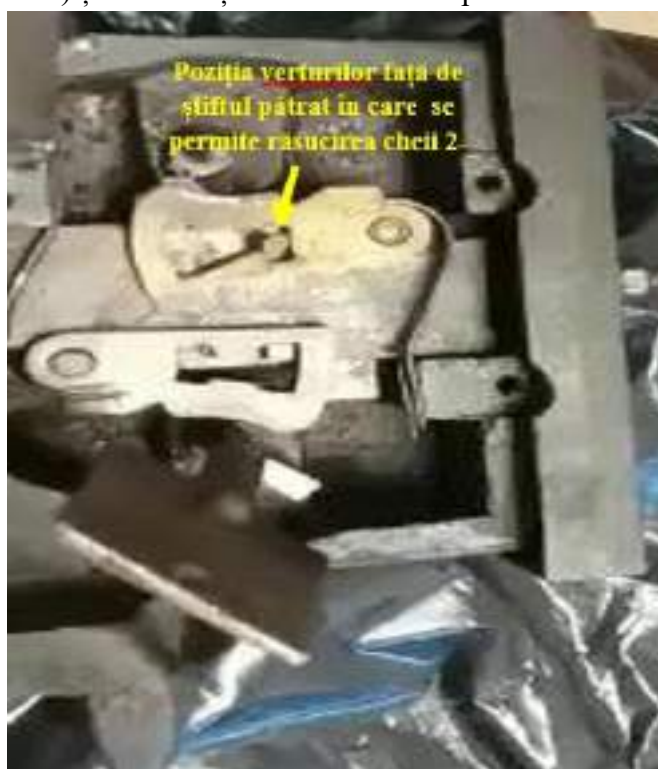
**Figura nr.8. Poziția în care s-a permis manevrarea cheii 2-.**

- Încuietoarea a funcționat normal la efectuarea probei cu cheia 2+, cheia de control 4+ putând fi scoasă ușor din casa broaștei.
- Încuietoarea nu a funcționat la efectuarea probei cu cheia 2-, cheia de control 4+ neputând fi scoasă din casa broaștei.

- S-au repetat probele cu cheile 4+, 2+, 2-, observându-se că la un anumit tip de răsucire a cheii 4+ în broasca încuietorii de macaz, poziția control, verturile poziției înzăvorăre a cheii 2+ au rămas neanclanșate în canalul verturilor, știftul pătrat nefăcându-și cursa completă (**Figura nr.8**). În acel moment s-a putut răsuci cheia 2- complet, eliberând cheia 4+. Acest rezultat a fost obținut după mai multe încercări (cca. 20 încercări) și a fost obținut inclusiv cu capacul lateral montat pe încuietoare.

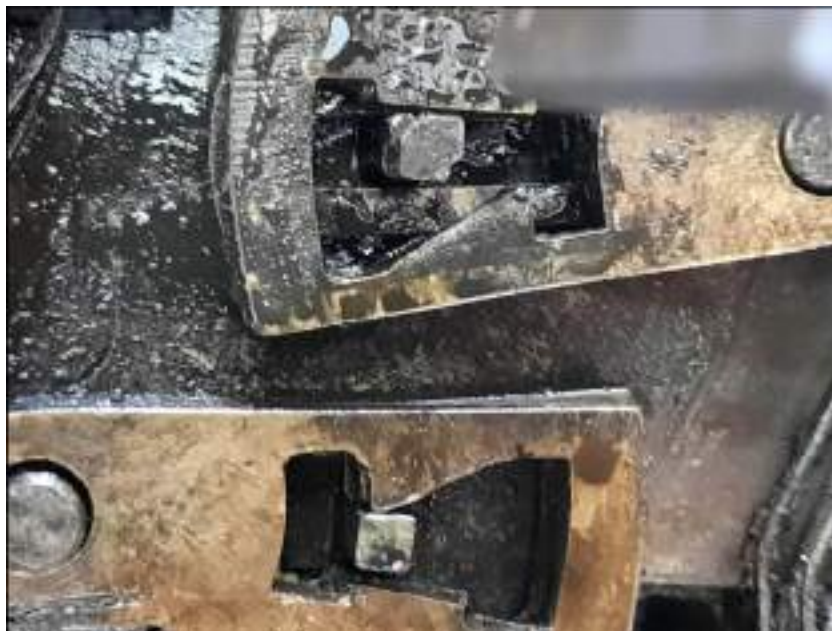
**Figura nr.9**

- Totodată s-au constatat uzuri acceptate la: corpul încuietorii în zona de glisare a zăvorului, la axul jumătate tăiat, barba cheii 4+, zăvorul încuietorii, precum și ulei în exces și vâcos (**Figura nr.9**).

**Concluzie:** Uzurile acceptate ale pieselor componentelor ale broaștei încuietorii de macaz 4+, precum și uleiul în exces și vâscos, prin acțiunea lor cumulată, au influențat funcționarea defectuoasă a încuietorii de macaz 4+ prin neefectuarea cursei complete a zăvorului și posibilitatea încuierii cu cheia de înzăvorâre 2-.
