## RAPORT DE INVESTIGARE

**privind accidentul feroviar produs la data de 08.07.2021,  
pe raza de activitate a Sucursalei Regionale de Căi Ferate București,  
secția de circulație Ploiești Vest – Brașov (linie dublă electrificată), în stația CFR Bușteni,  
prin declanșarea unui incendiu la primul vagon din componerea trenului de marfă nr.80498-1  
aparținând operatorului de transport marfă SC Grup Feroviar Român SA**

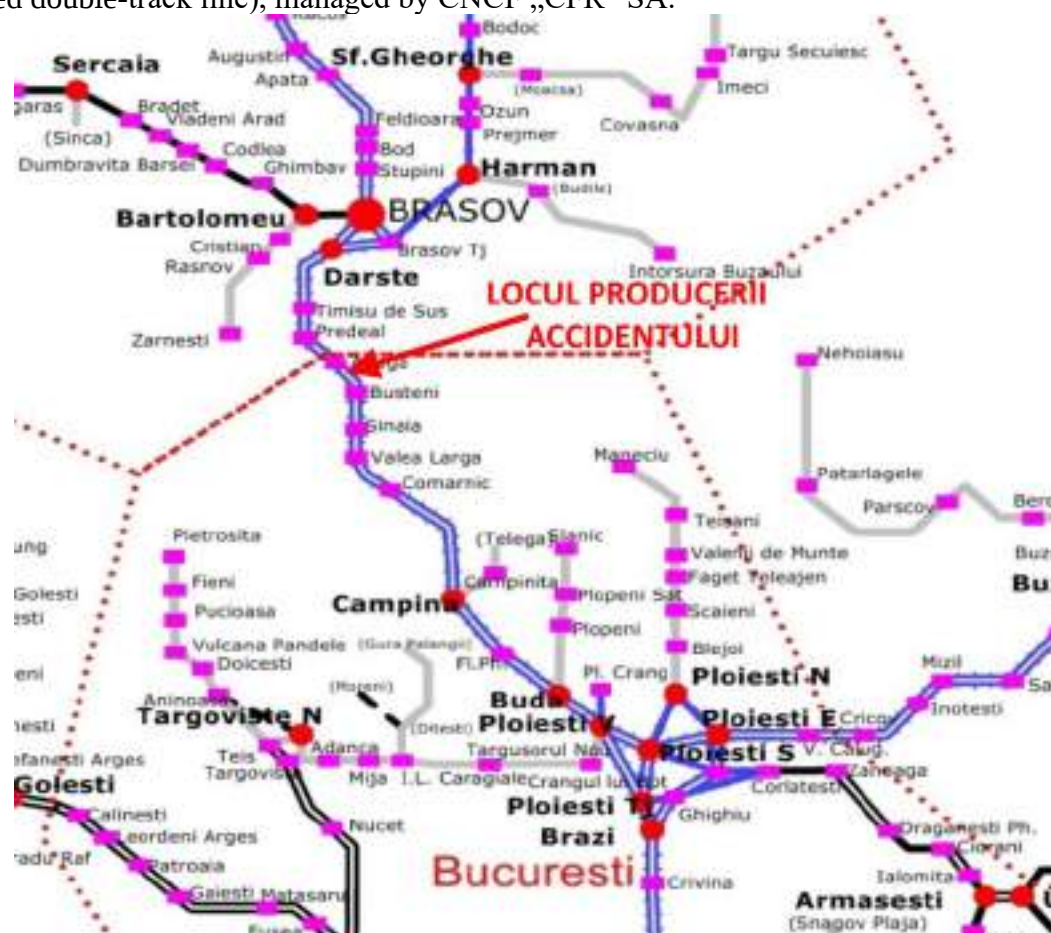
Figure no.1 – accident site

Following the accident, there were no victims, neither damages at the railway infrastructure or environment. The fire started at the first wagon affected about 10 % from the paint of the upper part of the wagon, outside the device for putting in atmosphere (DMA), but without extending at the wagon load.

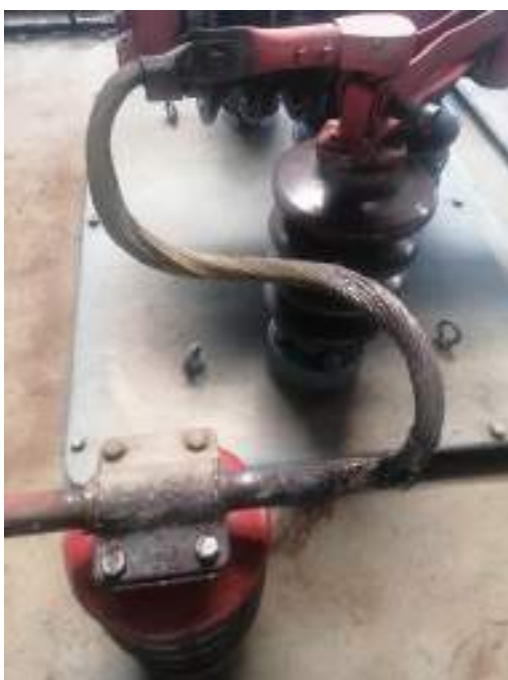
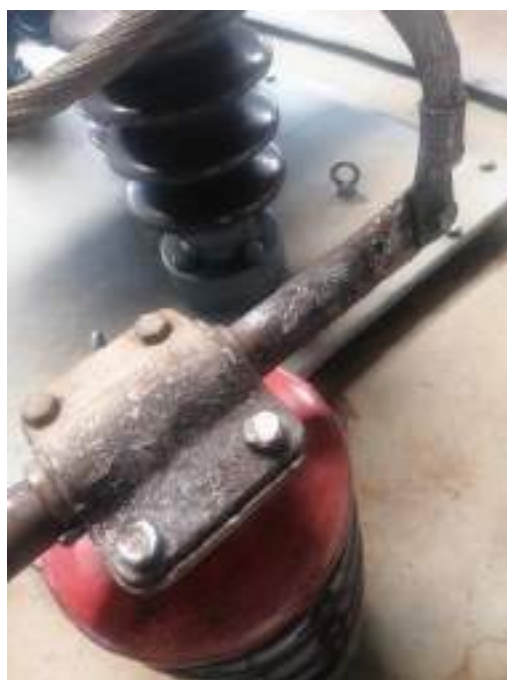
- primul izolator de susținere al barei de tensiune care face legătura dintre disjunctor și pantograful nr.2 prezenta urme de arc electric pe capătul barei de tensiune, legătura flexibilă, pe clema și șuruburile de strângere a barei de tensiune;

*Foto nr. 1 - urme de arc electric de pe capătul barei de tensiune, legătura flexibilă, clema și șuruburile de strângere a barei de tensiune*

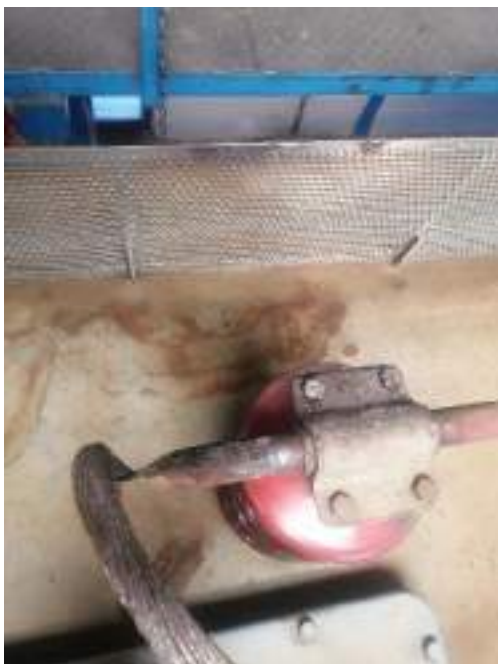
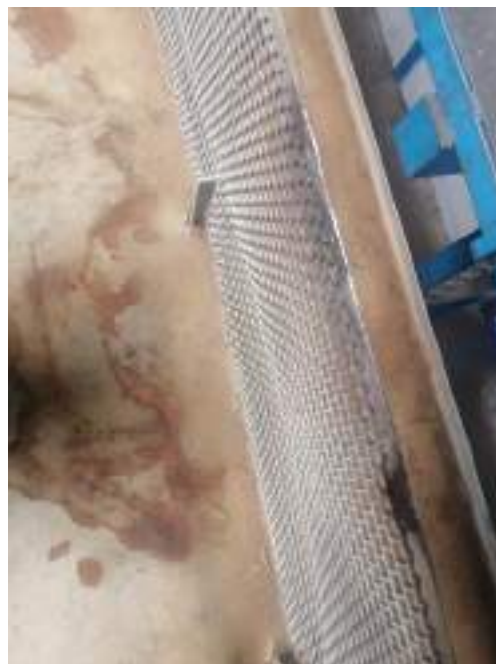
- în dreptul primului izolator de susținere al barei de tensiune care face legătura dintre disjunctor și pantograful nr.2, pe grilajul de protecție de pe partea dreaptă a locomotivei respectiv partea stângă în sensul de mers al trenului (locomotiva a fost condusă de la postul nr. II) au fost localizate urmele de arc electric.

*Foto nr. 2 - urme de arc electric pe grilajul de protecție din dreptul disjuncteurului*

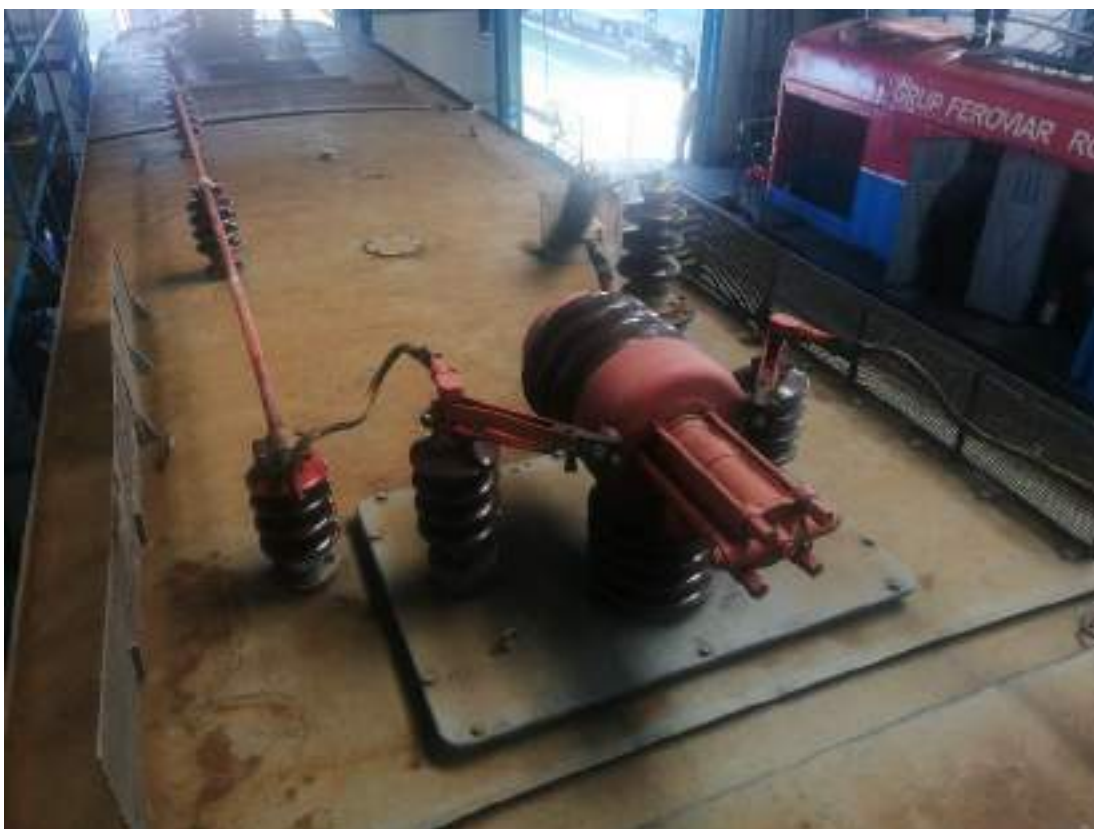
*Foto nr. 3 - imagine de ansamblu a în dreptul primului izolator de susținere al barei de tensiune care face legătura dintre disjuncteur și pantograful nr.2*

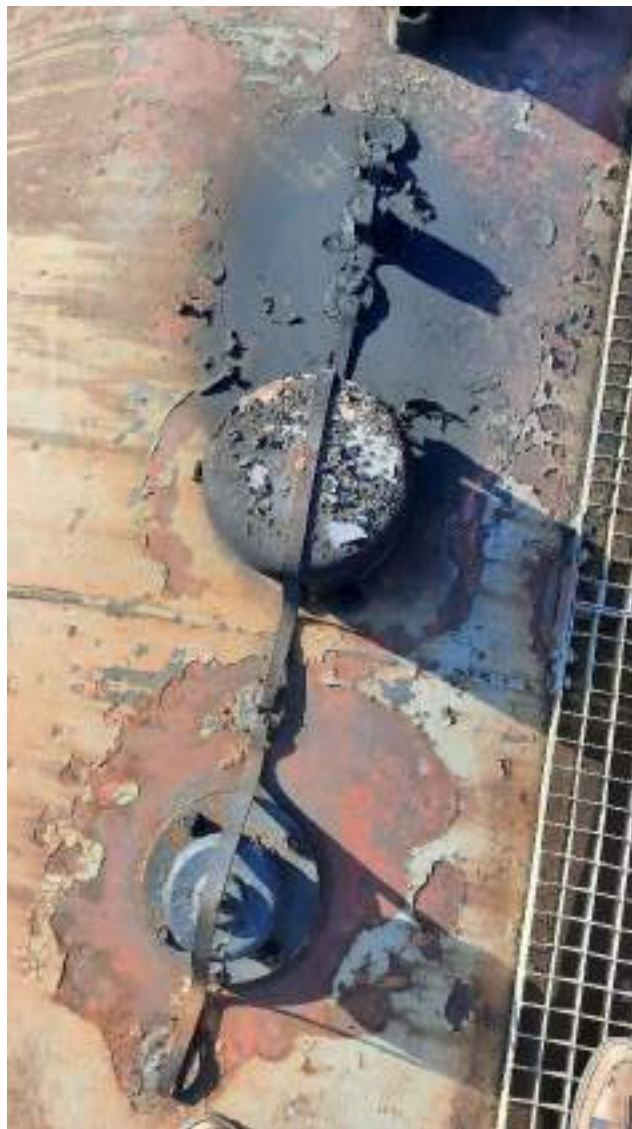
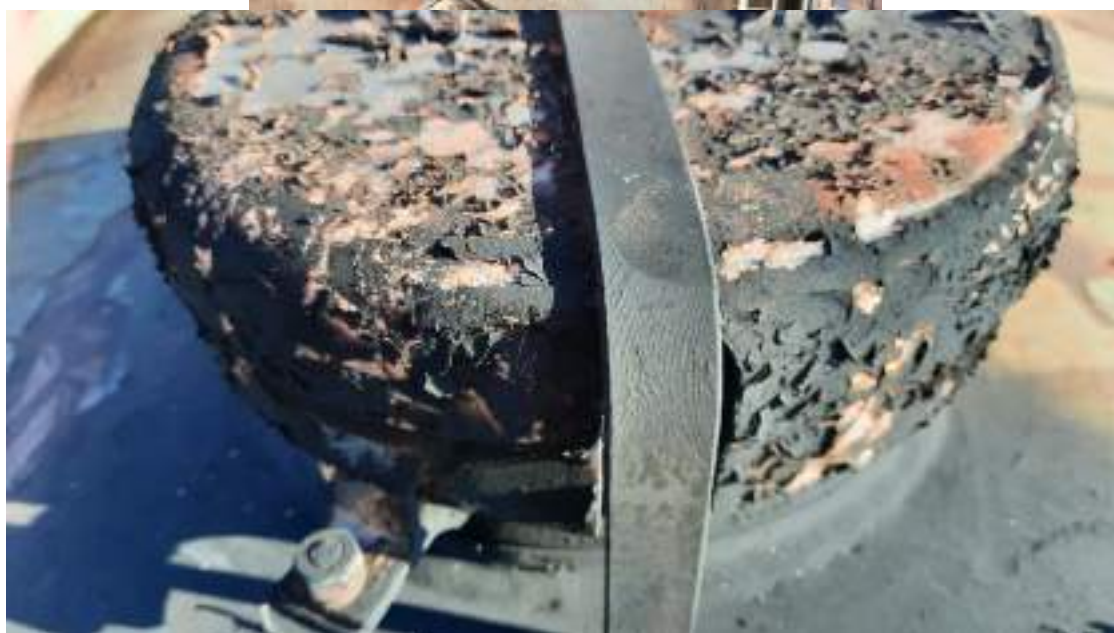
- vagonul nr.33877852226-2, era în stare încărcată (cu benzină „Euro Luk COR 96 bio 8%”), fără a fi făcute intervenții la instalațiile acestuia;
- în urma verificărilor efectuate la partea superioară a vagonului au fost constatate următoarele:
  - supapa de siguranță nu avea urme de intervenție, era sigilată și asigurată contra demontării, fără să prezinte indicii de emanații vapori de benzină;
  - supapa exterioară aferentă dispozitivului de punere la atmosferă (DMA), situată între supapa de siguranță și doma de încărcare era închisă și asigurată contra demontării. Au fost sesizate emanații de vapori de produs pe la acest subansamblu. În zona acestui subansamblu existau urme vizibile de afectare termică (vopsea arsă de culoare neagră cu urme de carbonizare);

*Foto nr. 4 - urme de afectare termică în zona supapei exterioare  
aferentă dispozitivului de punere la atmosferă (DMA)*

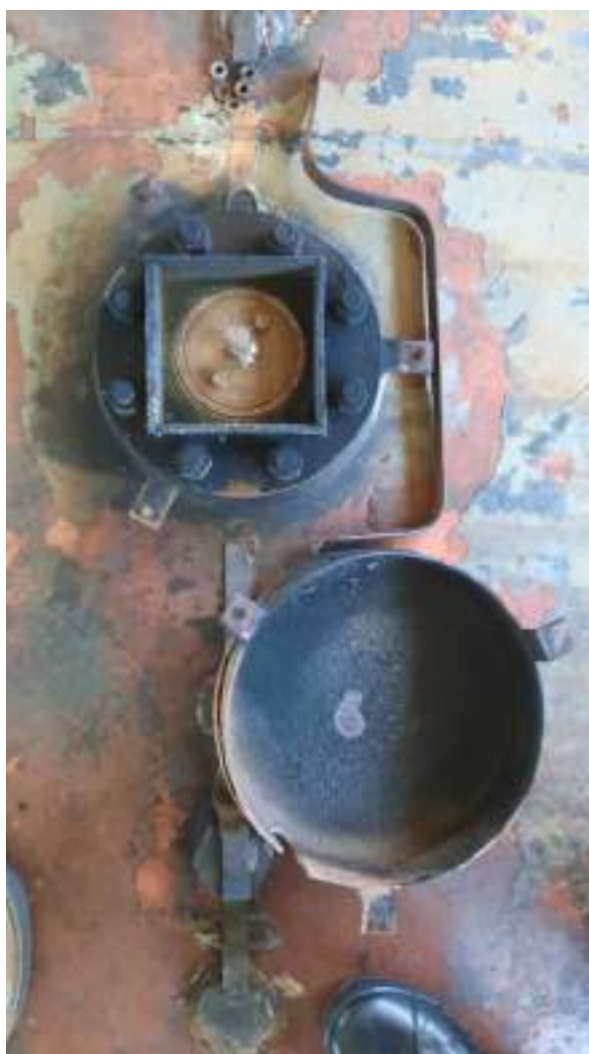
- după demontarea capacului exterior al DMA pe interiorul capacului și pe flanșa de fixare a DMA s-au constatat urme de fum;

*Foto nr.6 - urme de fum pe supapa DMA*

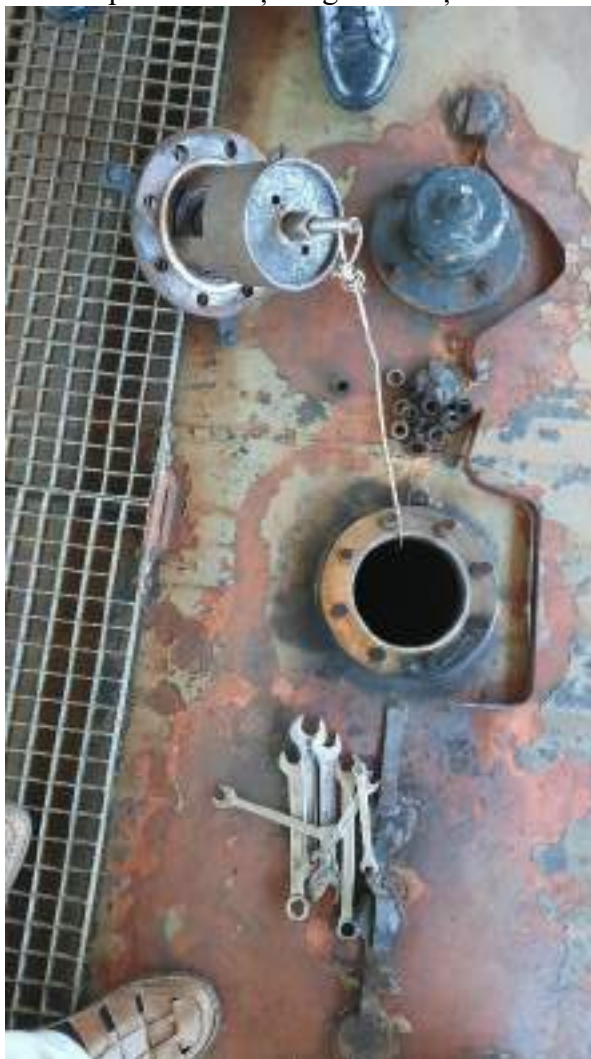
- în condițiile în care ventilul central era pe poziția „închis” supapa DMA se afla pe poziția „închis” asigurând închiderea DMA;
- după demontarea ansamblului supapei DMA s-a constatat că garnitura dintre acesta și flanșa recipientului era în stare corespunzătoare și asigura etanșarea celor două piese;

*Foto nr.7 - supapa DMA demontată de recipientul vagonului*

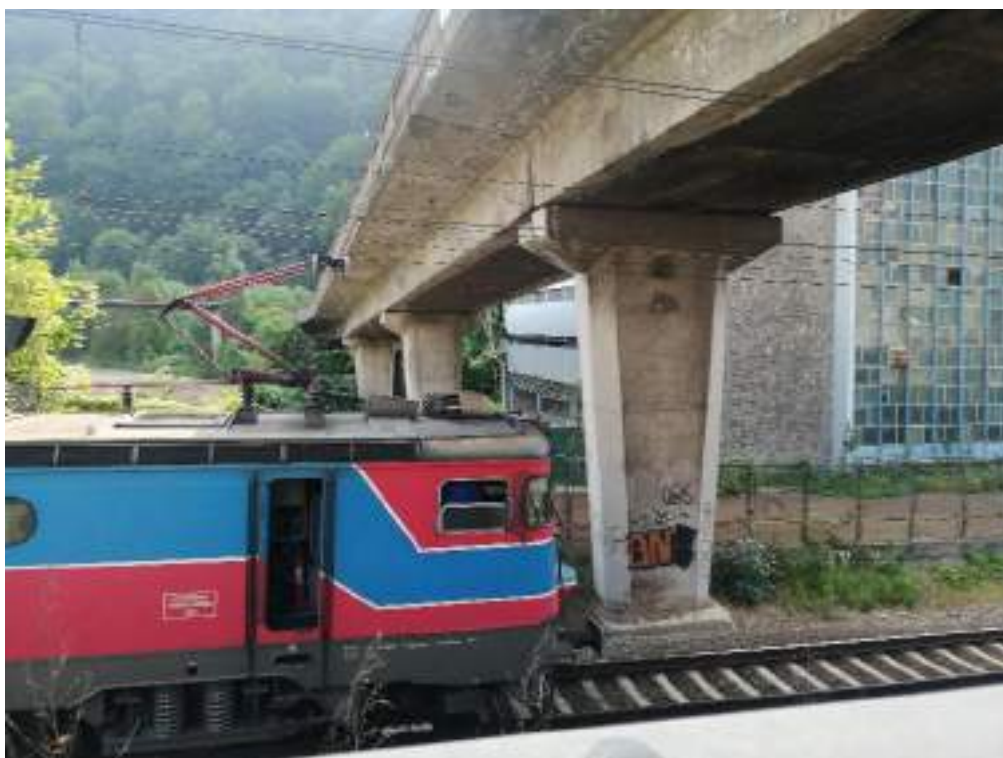
- instalația IFTE funcționa în mod normal;
- nu au fost identificate elemente desprinse din instalațiile IFTE care ar fi putut genera arcuri electrice sau care ar fi putut să intre în contact cu materialul rulant;
- vegetația din zonele adiacente căii se afla la o distanță suficient de mare, astfel încât aceasta nu putea conduce la producerea de arcuri electrice și nici nu putea să intre în contact cu materialul rulant;
- la km 131+800 e situată o pasarelă construită din elemente prefabricate din beton, pasarelă ce era dezafectată și se afla în stare de degradare. În urma verificării amănunțite a părții inferioare a acesteia nu au fost identificate urme de arc electric sau părți desprinse din această pasarelă.

Foto nr. 8 - pasarela dezafectată situată între stațiile Sinaia și Bușteni la km 131+800

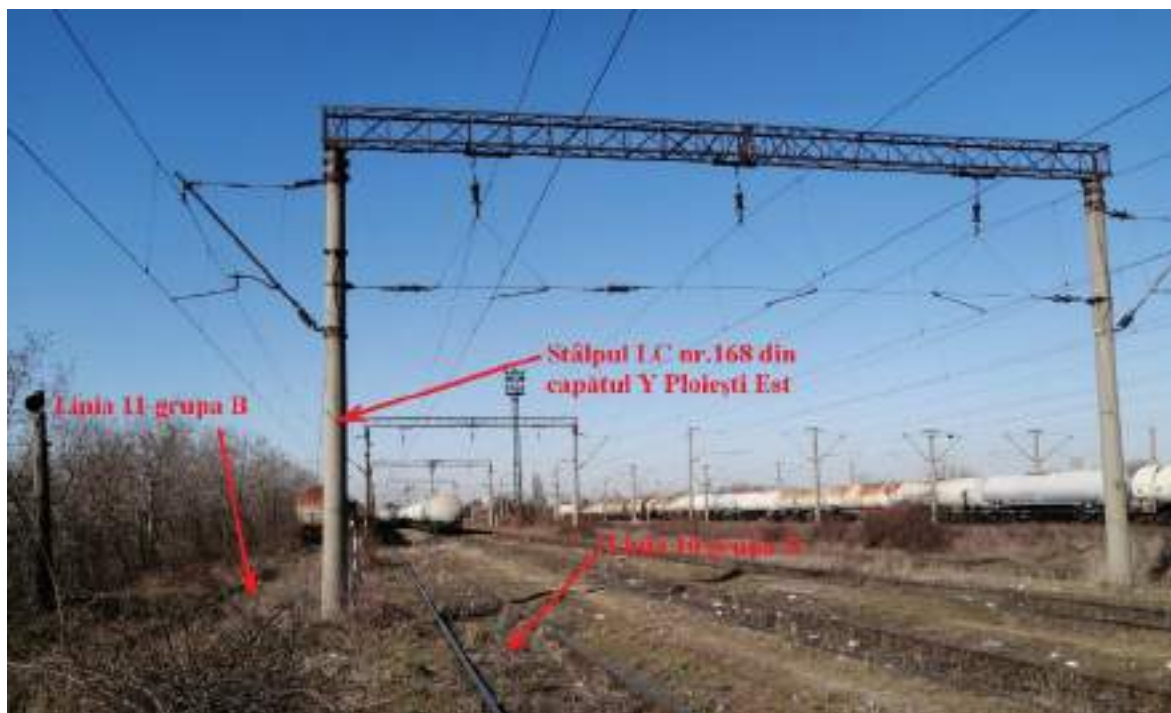
De asemenea, la data de 12.07.2021, la 4 zile după producerea accidentului investigat, în aceeaşi staţie (Ploieşti Est), în zona grupei de linii din care a fost expediat trenul implicat (liniile 7 ÷ 11 grupa B) s-a produs un deranjament la instalaţia LC, deranjament ce a fost cauzat de vegetaţia abundentă existentă în zona stâlpilor LC nr.78 din capătul X al staţiei, respectiv nr.168 din capătul Y al staţiei zona liniei 11.

*Foto nr. 9 - stâlpul LC nr.168 din capătul Y al stației Ploiești Est  
(efectuată la data de 23.03.2022)*

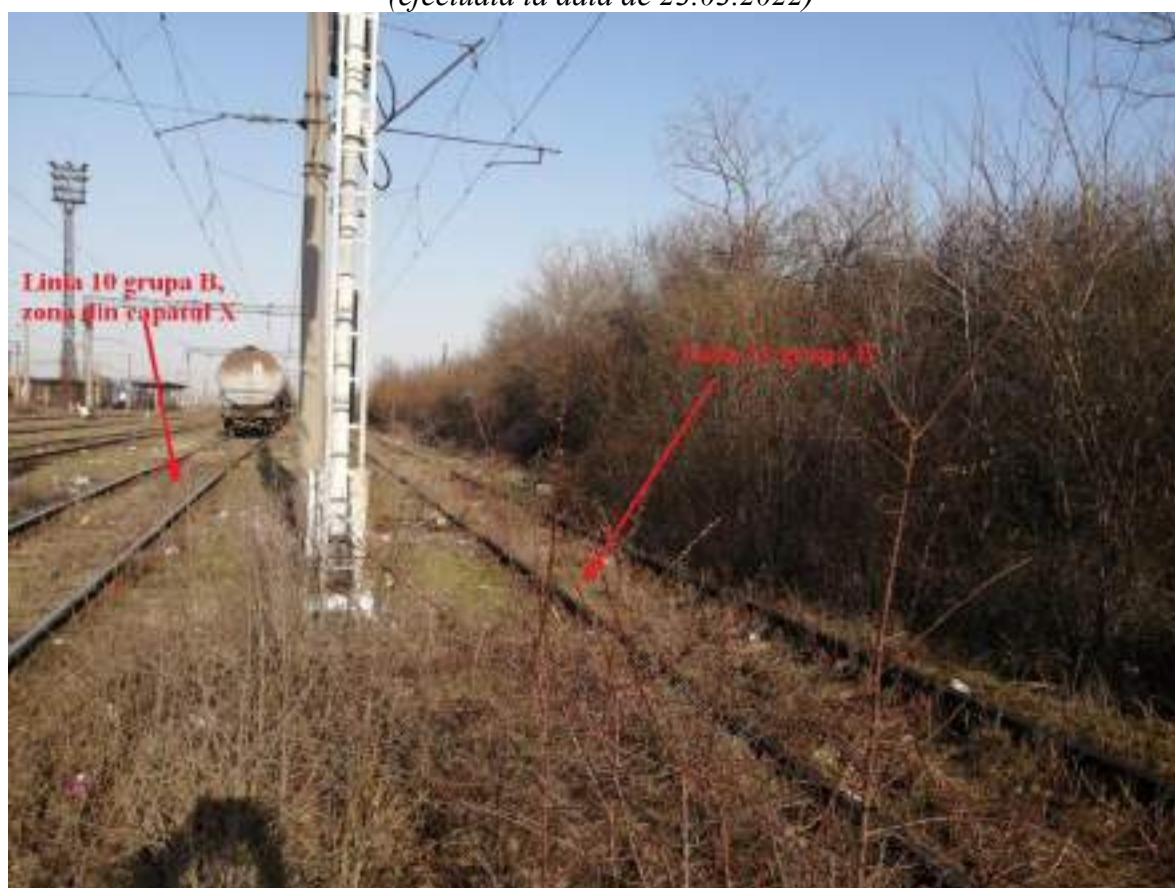
La verificarea efectuată în teren, s-a constatat faptul că, în imediata apropiere a liniei 11 grupa B, la limita de sud a staţiei CFR Ploieşti Est, vegetaţia era foarte densă şi de o înălţime apreciabilă.

*Foto nr. 10 - zona din capătul X al stației Ploiești Est - liniile 10 și 11 din grupa B  
(efectuată la data de 23.03.2022)*

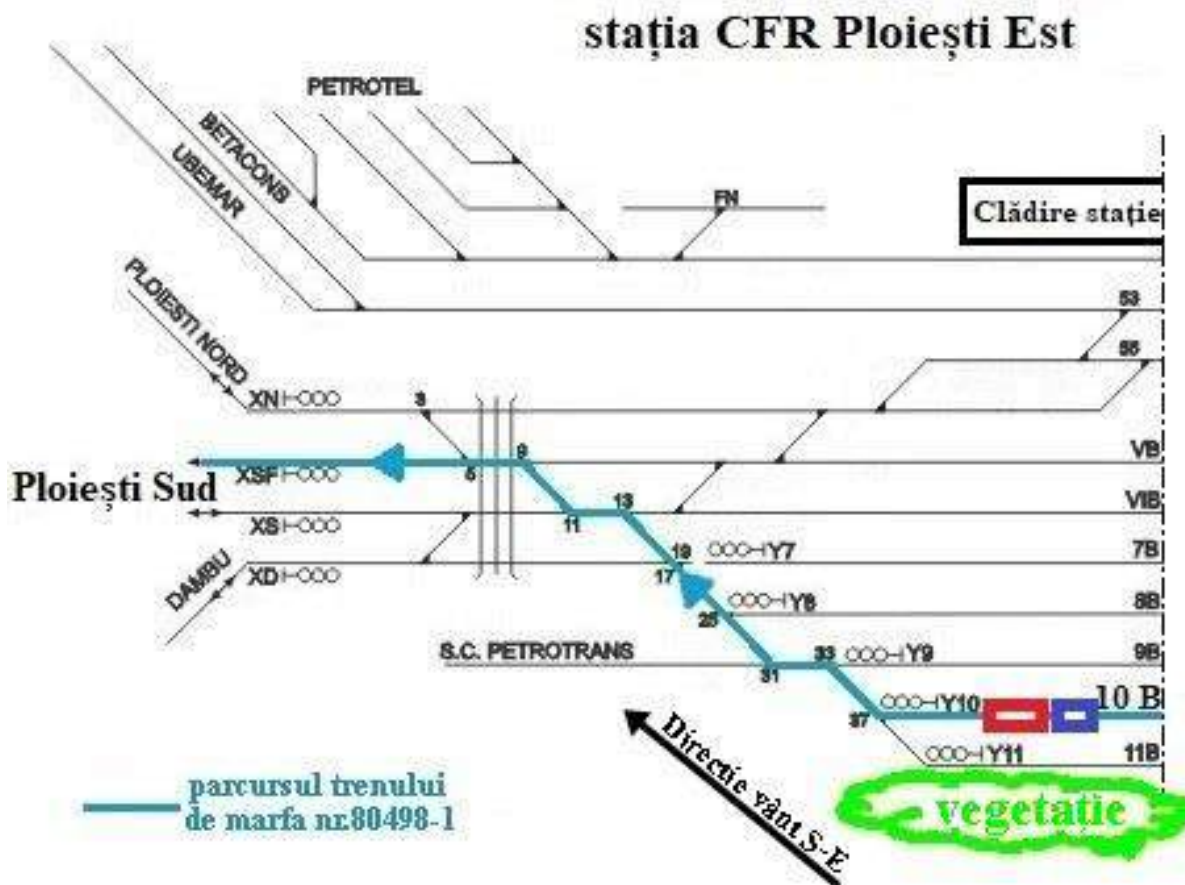
În noaptea dintre 07/08.07.2021, în intervalul de timp scurs între ora sosirii locomotivei de remorcare în stația CFR Ploiești Est (20:56) și ora expedierii trenului de marfă nr.80498-1 (02:08) vântul a suflat din direcția sud-est, dinspre zona cu vegetație densă spre liniile din stație, cu viteze cuprinse între 10 și 13 km/h. În condițiile descrise mai sus, cel mai probabil, în intervalul de timp când

locomotiva de remorcare s-a aflat în stația de unde a fost expediat trenul, bucăți de resturi vegetale rupte au fost aduse de vânt pe acoperișul acesteia.

Figura nr. 6 – poziționarea zonei cu vegetație densă în stația de expediere a trenului implicat și direcția din care a suflat vântul în noaptea dintre 07/08.07.2021
