## RAPORT DE INVESTIGARE

privind accidentul feroviar produs în data de **08.07.2021**, pe raza de activitate a Sucursalei Regionale de Căi Ferate Cluj, în stația CFR Câmpia Turzii, prin deraierea ultimului vagon din compunerea trenului de călători nr.3081, aparținând SNTFC „CFR Călători” SA

*Raport de investigare final  
05 iulie 2022*

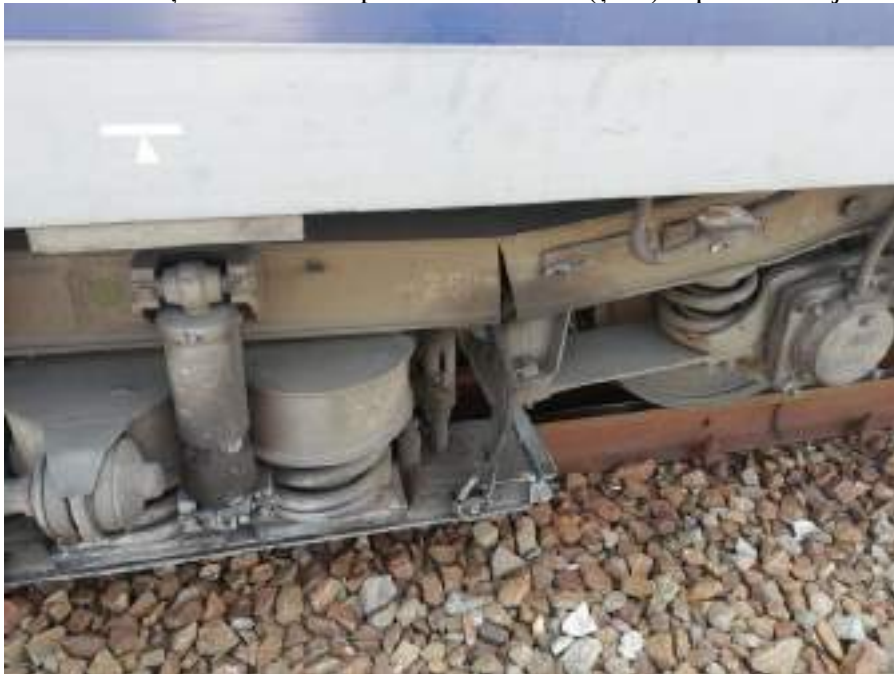
- suprafața de rulare a osiei nr.5-6 prezenta urme de deraiere și profil deteriorat;
- lonjeron lateral în dreptul fusurilor 5-7 crăpat în dreptul etrierii de siguranță (suspensie cu cablu) a traversei dansante, pe toată lățimea lonjeronului;
- priză electrică în dreptul roții nr.7 era spartă;
- ancora elementului de susținere de la suspensia secundară (șufă) ruptă din lonjeron;

**Foto nr. 1.** - boghiul rupt.

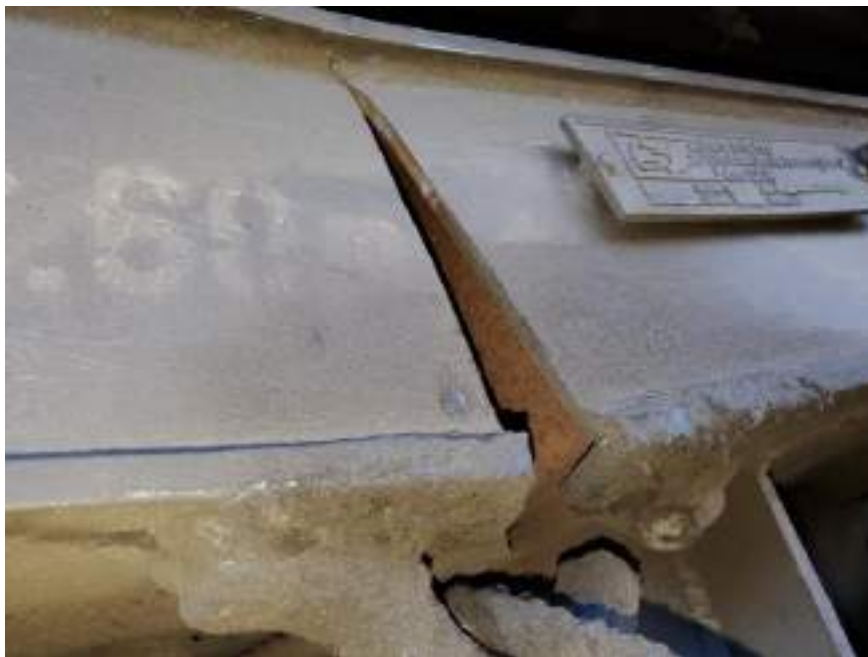
**Foto nr. 2. - zona ruperii boghiului**

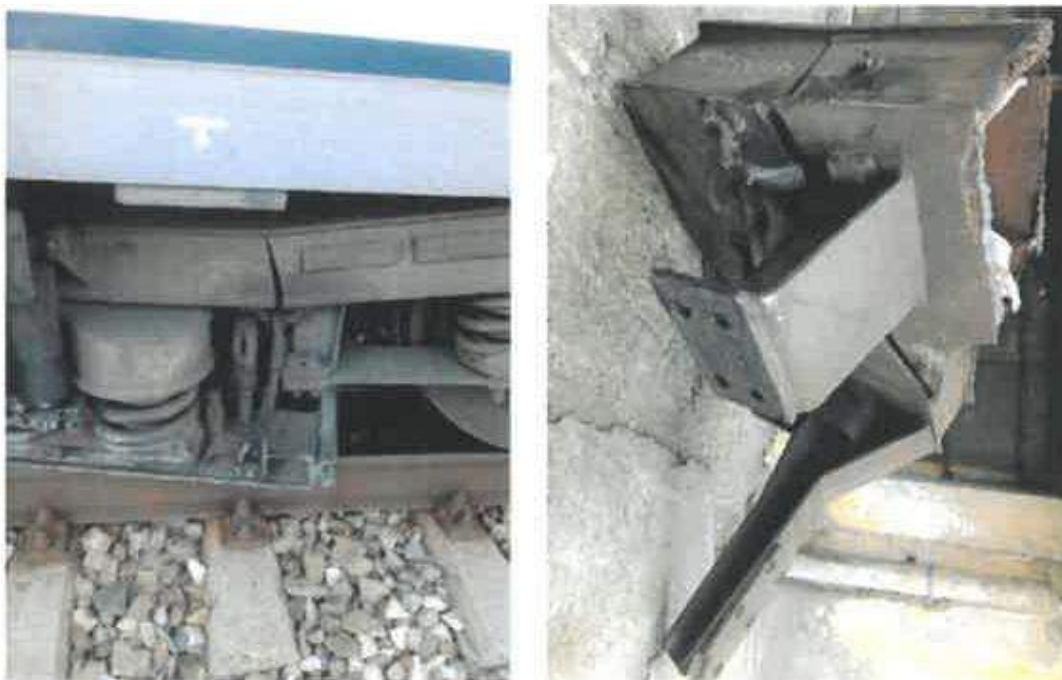
**Foto nr. 3.** -Aspect vizual cu rupere la încovoiere a plăcii inferioare de susținere și a lonjeronului

- s-a observat modul de propagare a crăpăturii transversale a lonjeronului, cu despicare maximă orientată către baza de așezare a roților deraiate de la capetele osiilor aferente/adiacente. Examinarea vizuală și examinarea cu pulberi magnetice a evidențiat *numeroase fisuri secundare inițiate din crăpătura transversală prin lonjeronul boghiului*. Zonele cu fisuri secundare au fost marcate cu vopsea galbenă pentru identificarea acestora în imaginile macroscopice;

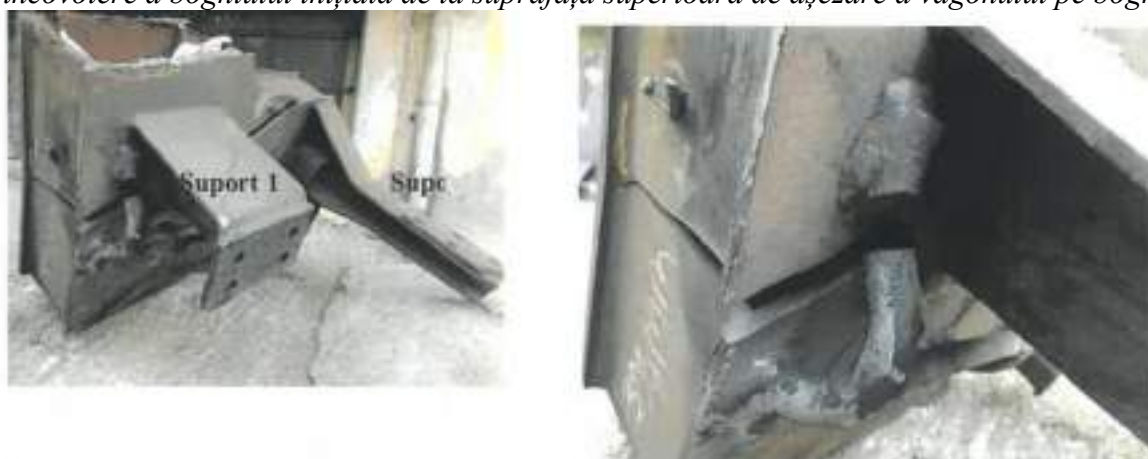
- imaginile obținute în urma examinărilor macroscopice arată modul de propagare a crăpăturii transversale a lonjeronului, cu despicare maximă orientată către baza de așezare a roților deraiate de la capetele osiilor aferente/adiacente. Acest aspect al deformației atestă o *suprasolicitare de încovoiere a boghiului inițiată de la suprafața superioară de așezare a vagonului pe boghiu*;

**Foto nr. 4.** - aspect crăpătură în latura dinspre suport.

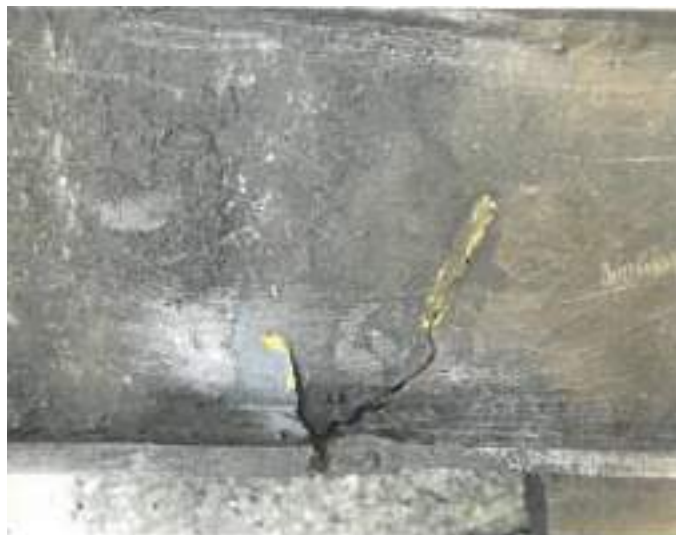
**Foto nr. 5.** -aspect crăpătură în latura dinspre suport 2. (vedere laterală)

- în foto nr.5 se evidențiază zonele cu fisuri secundare marcate în urma examinării cu pulberi magnetice;
- pentru a facilita continuarea investigațiilor, s-a procedat la îndepărtarea mecanică a suporturilor neafecți de rupere. Imaginile obținute după acest proces sunt prezentate mai jos:

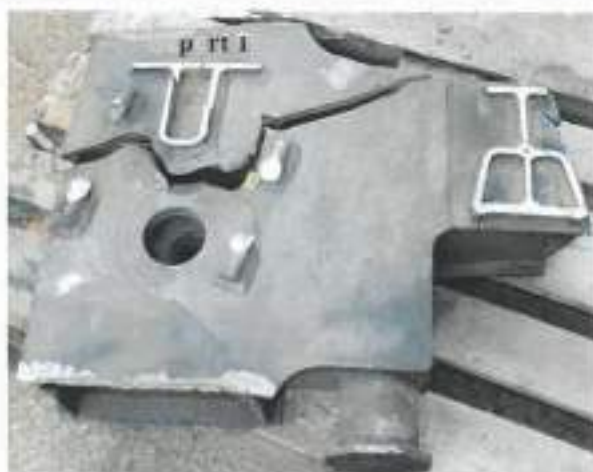
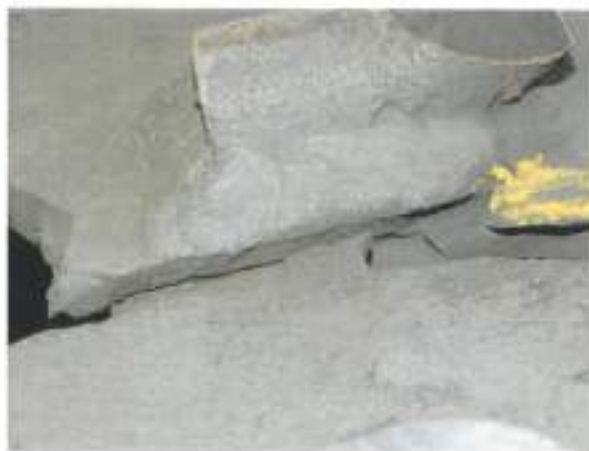
**Foto nr. 6.** -aspect probă după îndepărtarea suporturilor (stânga) și detaliu crăpătură dreapta

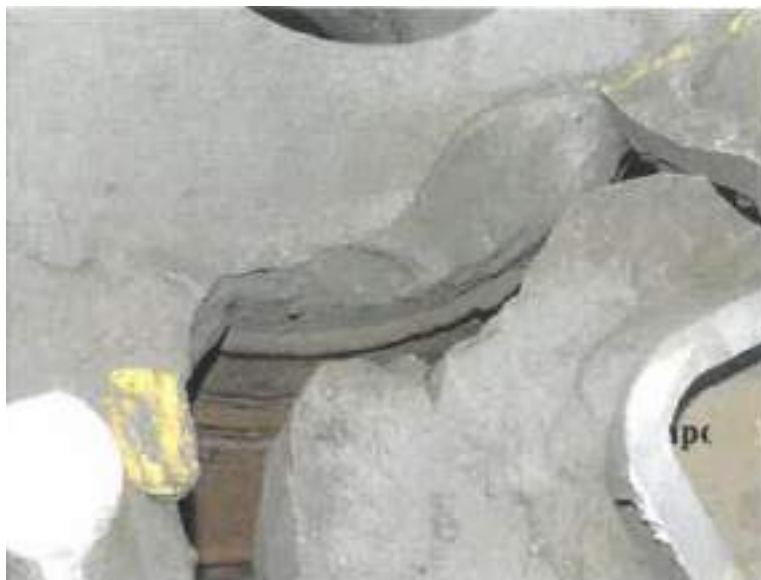
**Foto nr. 7.**-detaliu crăpătură în jurul suportului

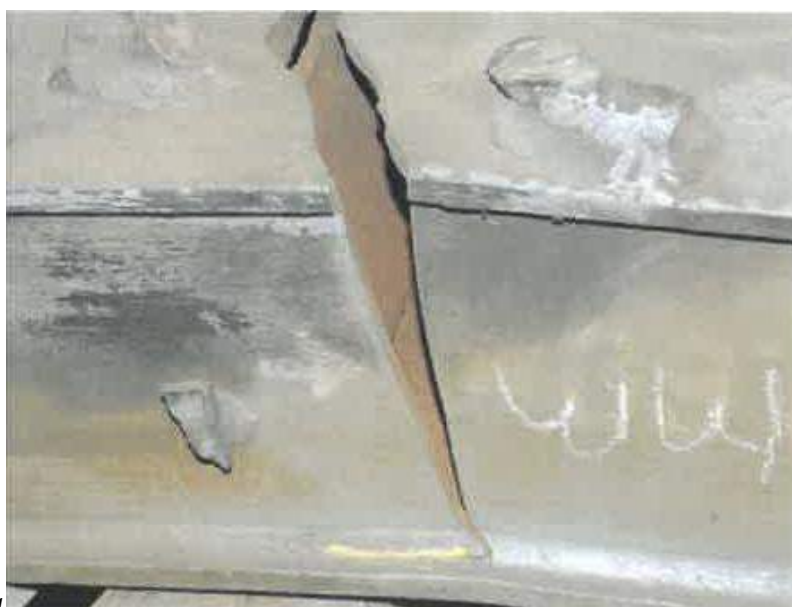
**Foto nr. 8.** -detaliu crăpătură în jurul suportului 1 (vedere laterală)

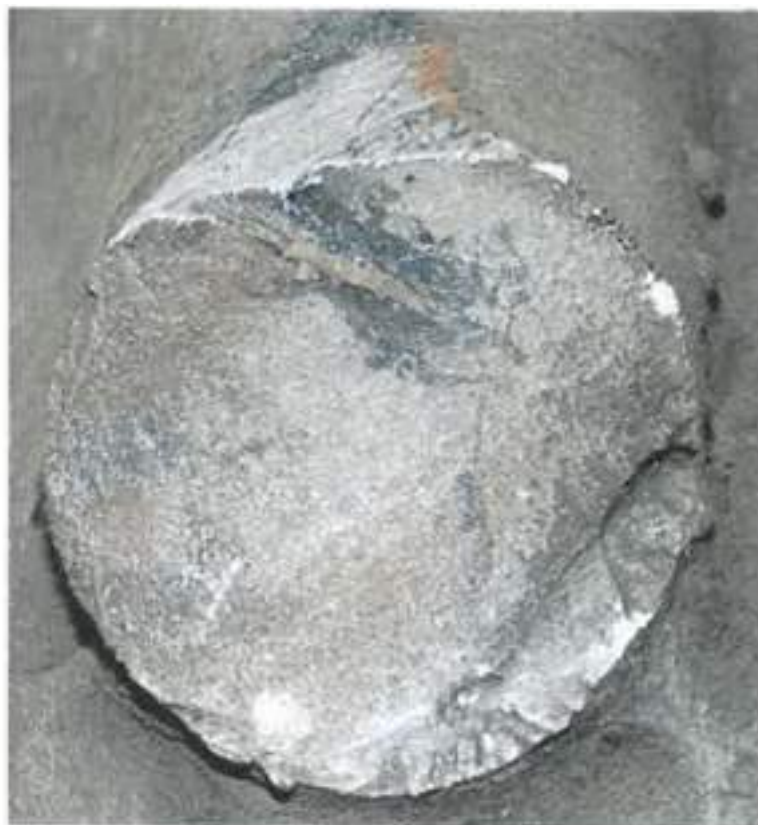
*Foto nr. 9. -detaliu după ruperea bridei cilindrice*

- în foto nr.9 s-au observat fronturi de rupere succesive la oboseală, după eforturi accentuate de întindere și încovoiere, cu terminație fragilă extinsă peste  $\frac{3}{4}$  din secțiunea bridei.
- **crăpăturile și fisurile s-au inițiat din zonele de influență termică ale îmbinărilor sudate și din cordoanele de sudură preexistente din perioada de construcție a boghiului.** Defectele (crăpături, fisuri) s-au propagat prin materialele de bază ale boghiului pe direcțiile de maximă solicitare la încovoiere, după direcțiile tensiunilor maxime de solicitare, înainte de deraiere și în timpul deraierii vagonului.

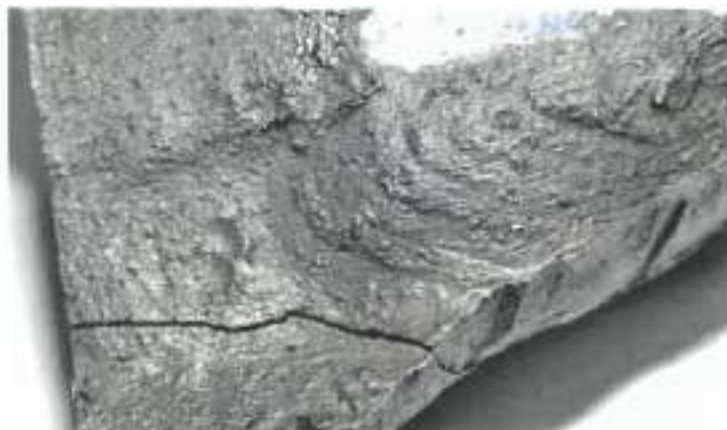
- examinarea detaliată a suprafețelor de rupere, atât din îmbinările sudate cât și din materialele de bază, a evidențiat aspecte de propagare în trepte succesive, ceea ce denotă că **ruperea s-a inițiat cu mult timp înainte de deraiere, atunci când crăpăturile și fisurile s-au extins, iar boghiul a cedat când zonele nefisurate nu au fost în măsură să mențină echilibrul vagonului.**

**Foto nr. 12.** -detaliu cu fisura propagată pe lângă cordonul de sudură (în ZIT)

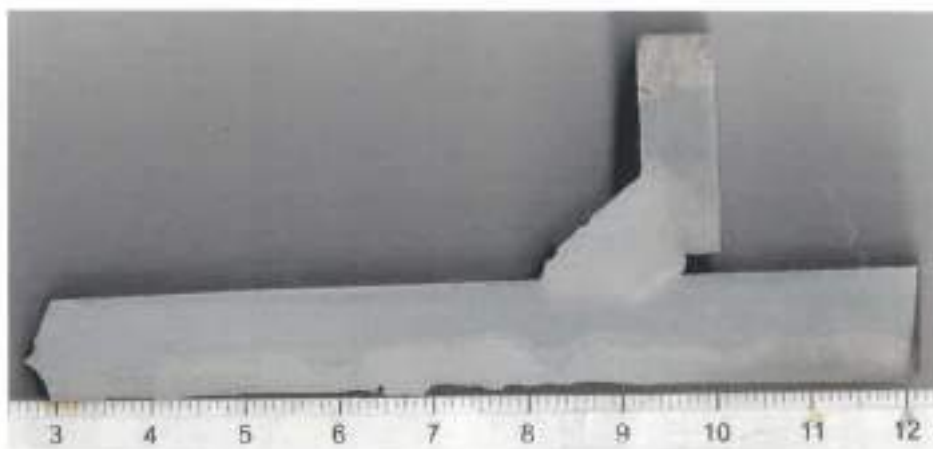
**Foto nr. 13.** -aspect macroscopic 1.Proba 1.

- s-a observat deschiderea incorrectă a rostului sudurii  $h > 2$  mm, cod defect 617 conform ISO 6520-1.

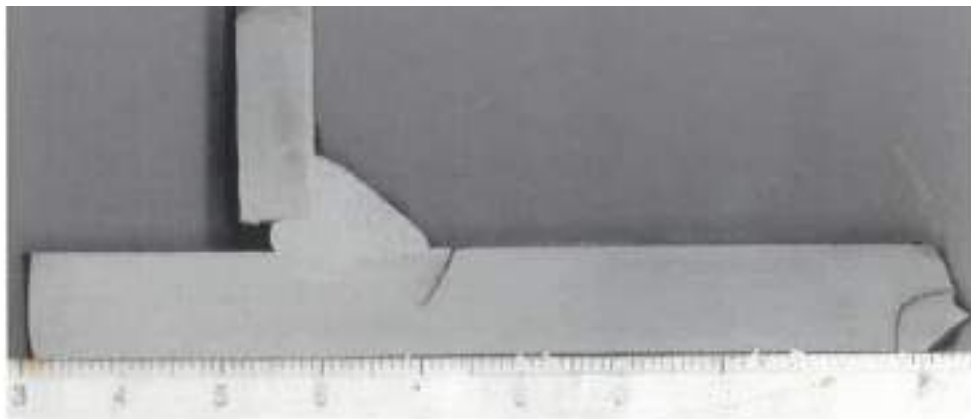
**Foto nr. 14.** -aspect macroscopic 2.Proba 1.

- s-au observat fisuri în materialul de bază al boghiului, una dintre ele în apropiere de zona de influență termică a sudurii cu suport, cod defect 100 conform ISO 6520-1;
- sa observat deschiderea incorectă a rostului sudurii  $h > 2$  mm, cod defect 617 conform ISO 6520-1.

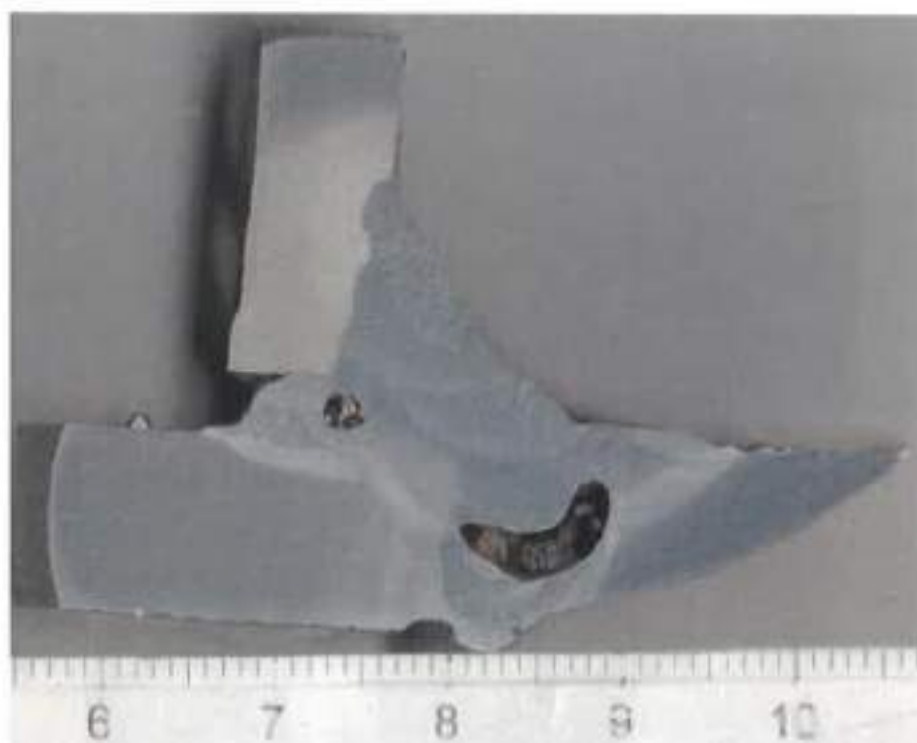
**Foto nr. 15.**-aspect macroscopic 2.Proba 1-1.

- s-au observat macroincluziuni de zgură în sudurile dintre materialul de bază al boghiului și cel al suportului 1 și sulfură,  $h > 2$  mm, cod defect 2016 și 300 conform ISO 6520-1;
- s-a observat deschiderea incorectă a rostului sudurii  $h > 2$  mm, cod defect 617 conform. ISO 6520-1.

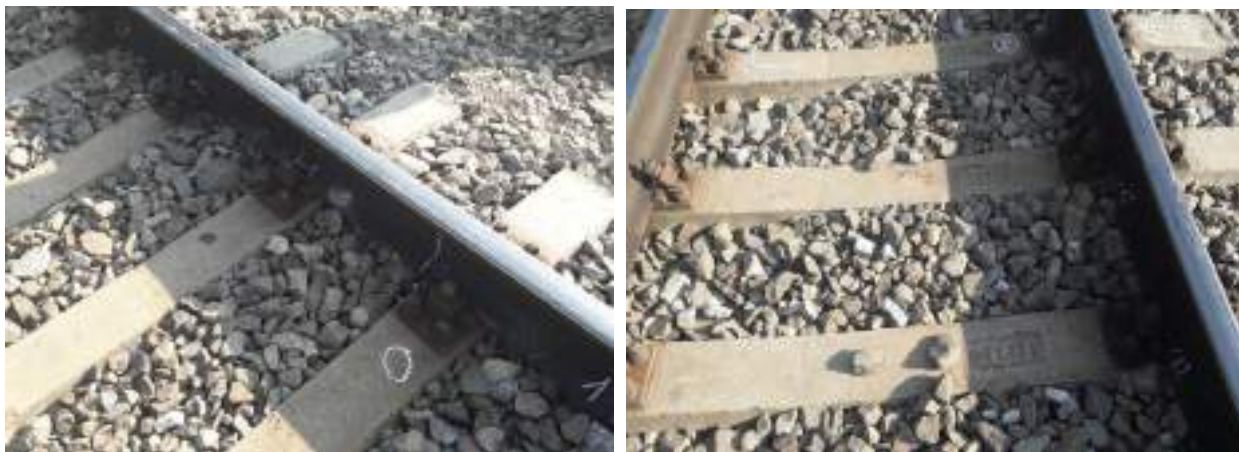
- punctul „0” marchează urma de escaladare a flancului activ al ciupercii șinei firului exterior al curbei, a roții din partea dreaptă a primei osii a celui de-al doilea boghiu al vagonului nr.50538483000-3 – *foto nr.17* ;
- punctul „B” marchează urma de cădere în exteriorul căii a roții din partea dreaptă și este situat la 6,8 m de poziția punctului „0” – *foto nr.17* ;
- punctul „A” marchează urma de cădere între firele căii a roții din partea stângă a primei osii a celui de-al doilea boghiu al vagonului nr.50538483000-3 (punct în aceeași secțiune transversală cu punctul B).

**Foto NR. 17.** - repere în legătură cu modul de producere a deraierii

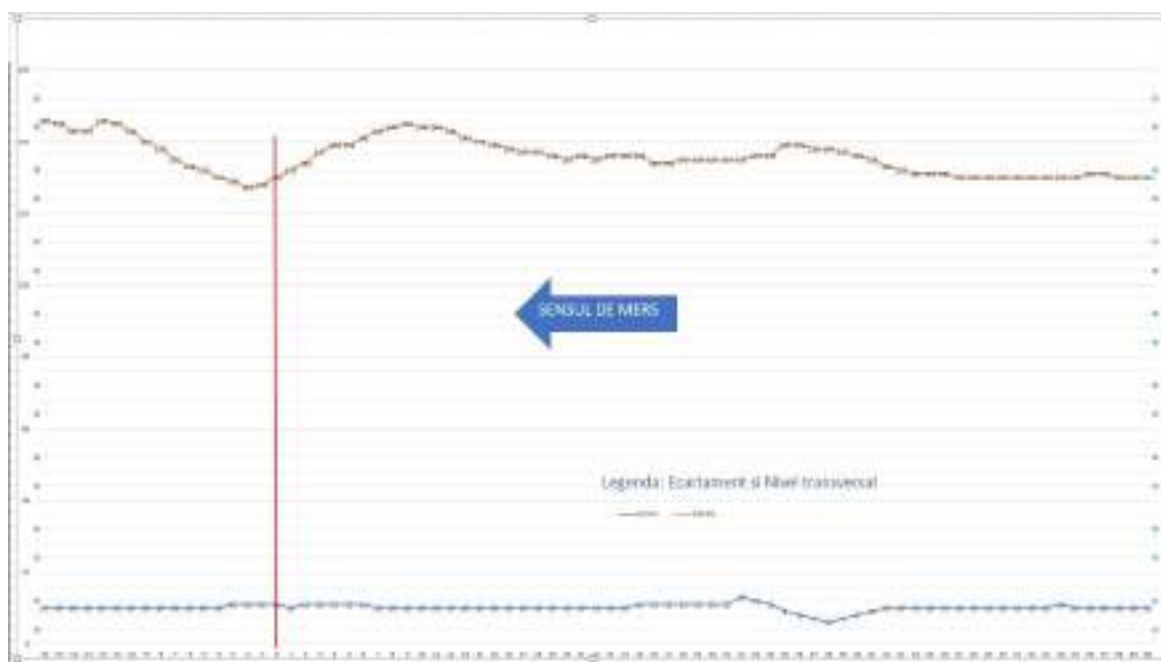
**Fig. nr. 3.** – Diagrama ecartamentului și nivelului transversal

Din analiza valorilor parametrilor măsurați la data producerii accidentului feroviar, în punctele menționate de la punctul „0”, în sens invers sensului de mers al trenului rezultă că:
