AGENȚIA DE INVESTIGARE FERROVIARĂ ROMÂNĂ - AGIFER

## RAPORT DE INVESTIGARE

privind accidentul feroviar produs la data de 12.07.2021 pe raza de activitate a Sucursalei Regionale de Căi Ferate Brașov, secția de circulație Brașov – Sighișoara, în halta de mișcare Beia, prin declanșarea unui incendiu la încărcătura de bușteni a primului vagon din compunerea trenului de marfă nr.99514 aparținând operatorului de transport marfă SC Vest Trans Rail SRL

*Raport de investigare final  
4 iulie 2022*

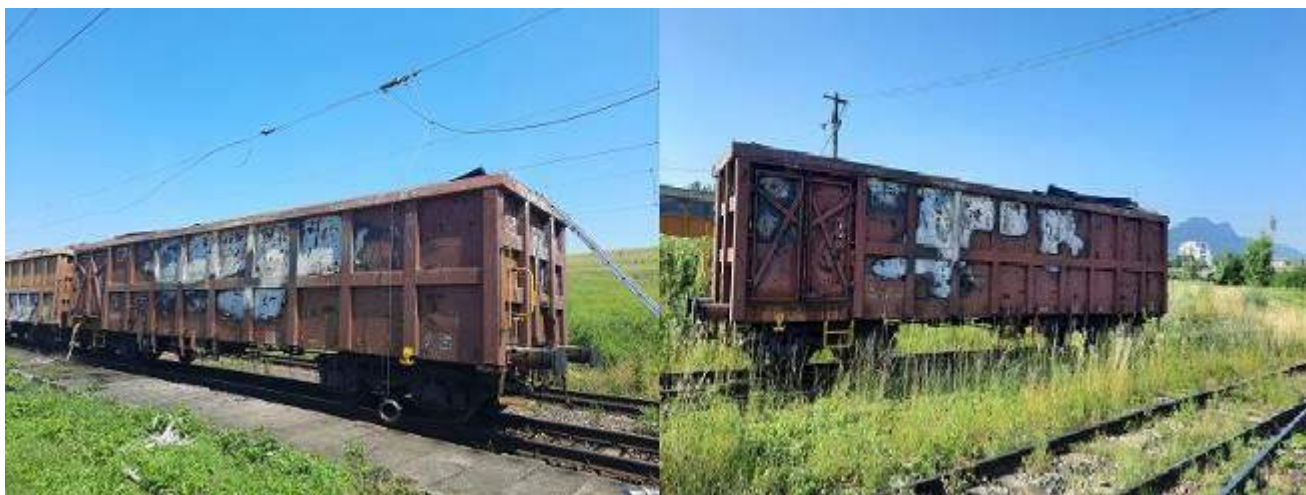
Pereții laterali ai vagonului au fost afectați termic de incendiu în proporție de aproximativ 30 – 40%.

*Imaginea 3 – starea vagonului în urma accidentului*

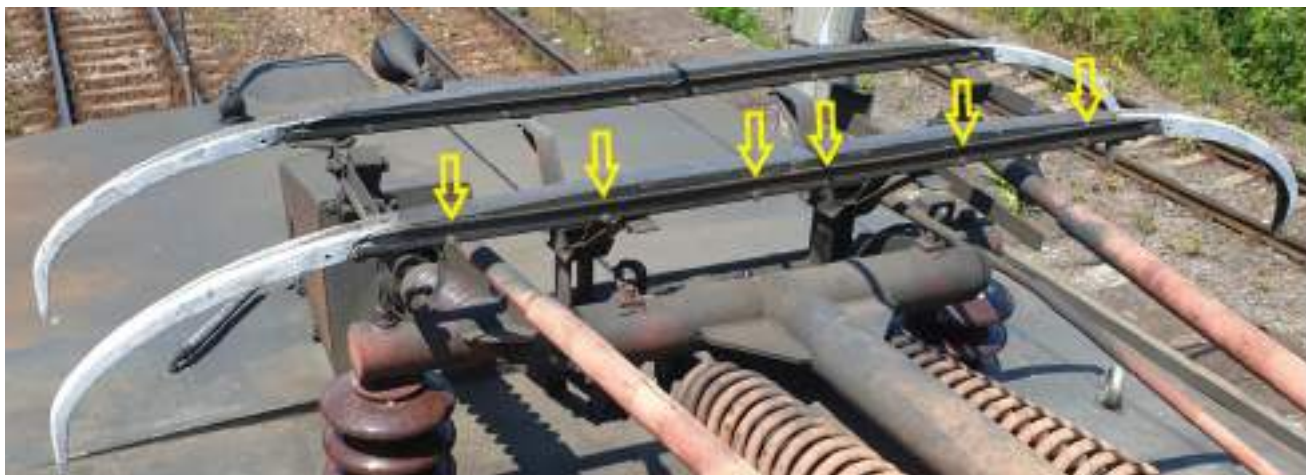
Pantograful activ de la locomotiva EA 079 era de tip EP-2 și era dotat cu o patină de pantograf în versiunea cu prindere mecanică, tip BCP-040.

*Imaginea 6 – prinderea mecanică cu șuruburi și piulițe la patina de pantograf*

Este menționat în articolul de specialitate *Sisteme moderne de captare a curentului* faptul că versiunea de patină cu prindere mecanică, are dezavantajele unei căderi de tensiune mari, un contact electric realizat prin puncte și un slab transfer al curentului între perie și sanie.

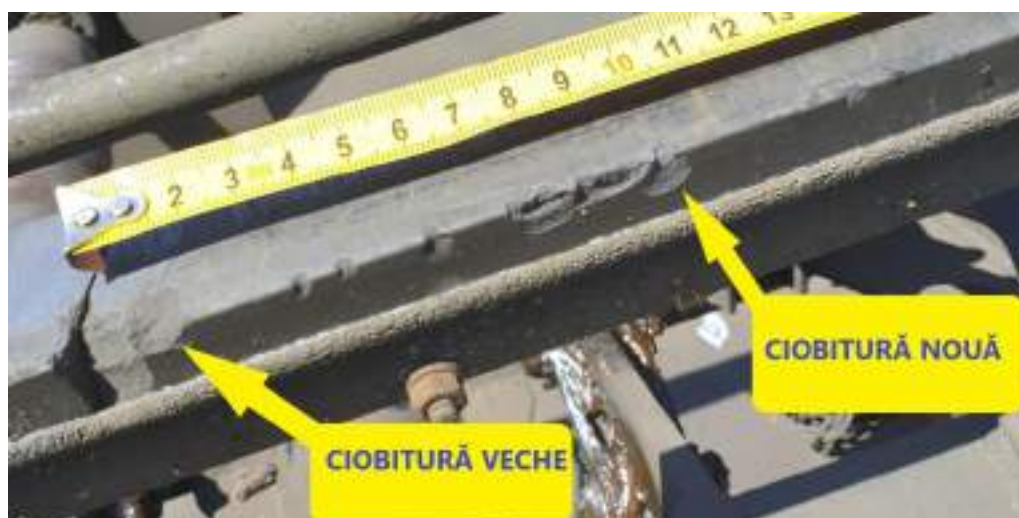
Periile de cărbune ale pantografului de la postul I de conducere de la locomotiva EA 079, prezentau numeroase ciobituri (dizlocări) de material atât vechi cât și noi. Ciobiturile aveau dimensiuni în intervalul 1-10 mm.

*Imaginea 7 - Exemple de ciobituri vechi și noi, la peria de cărbune*

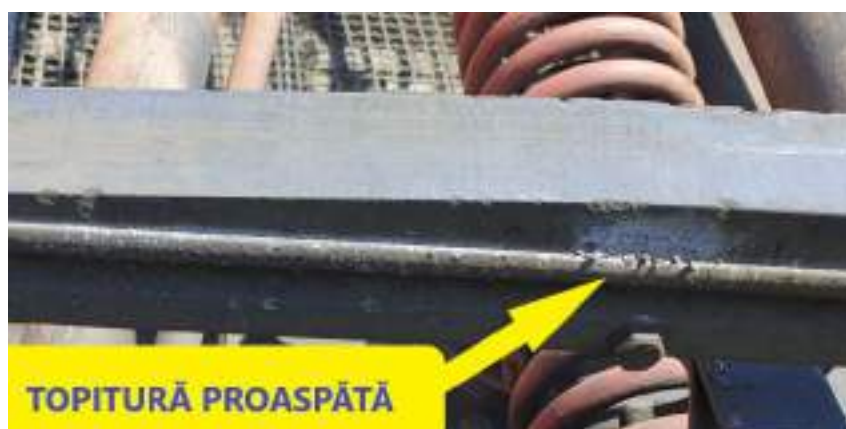
La sania patinei de aluminiu a pantografului, au fost identificate zone de aluminiu topit. Unele dintre porțiunile de aluminiu topit erau relativ proaspete, fapt evidențiat de urmele de fum alb vizibil prin contrast pe peria de cărbune. Porțiunile de aluminiu topit aveau forma de granule și picături alungite cu dimensiuni în intervalul 0,1 – 2 mm - imaginea 7

*Imaginea 8 – granule de aluminiu topit proaspăt la sania patinei, cu urme de fum proaspete pe perie*

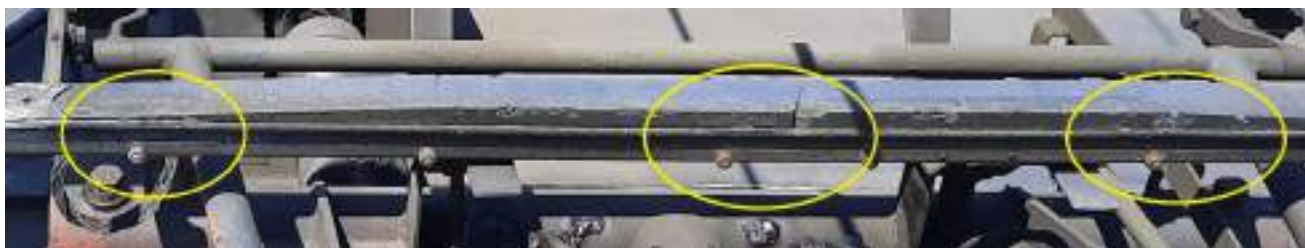
Zonele de aluminiu topit erau concentrate pe șina de aluminiu, în zona șuruburilor de strângere

*Imaginea 9 – în special în zona șuruburilor de strângere erau prezente topituri de aluminiu*

În zona șuruburilor de strângere, contactul mecanic dintre perie și sanie este mai strâns, având ca efect un contact electric mai bun și cu o rezistență electrică mai mică. În zonele cu rezistență electrică mai mică se produce o intensitate crescută a curentului electric, ceea ce duce la încălzirea locală și topirea aluminiului prin efect electrotermic (efect Joule), însoțite de flăme electrice la marginea șinei de aluminiu. Astfel, zonele de aluminiu topit indică locurile unde contactul electric s-a realizat prin puncte, respectiv în preajma șuruburilor de strângere.

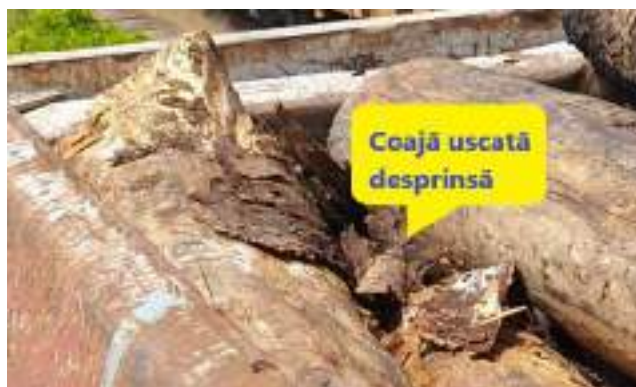
În ceea ce privește încărcătura formată din bușteni, s-a constatat că buștenii erau uscați deoarece coaja uscată era desprinsă de pe alburnul lemnului, iar arderea afectase mai puțin buștenii poziționați în partea opusă locomotivei,

*Imaginea 10 – coaja uscată era desprinsă de pe alburnul lemnului*

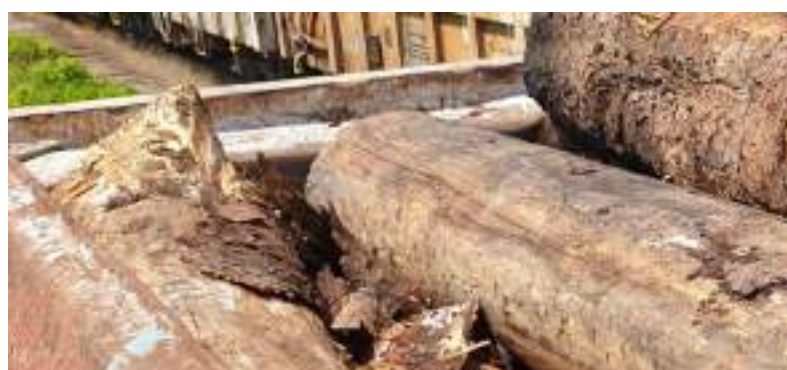
*Imaginea 11 – buștenii erau mai puțin afectați de ardere în capătul vagonului, opus locomotivei.*

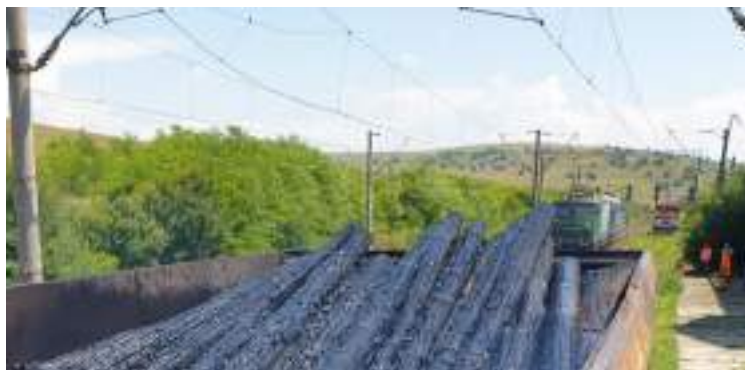
*Imaginea 12 – buștenii erau mai afectați de ardere în capătul spre locomotivă.*

Având în vedere constatările efectuate la vagon și încărcătura acestuia (șasiul și podeaua neafectate termic, buștenii arși numai la partea superioară și spre locomotivă) și înregistrarea video a părții inferioare a vagonului (furnizată de sistemul CCTV montat la pasajul rutier din capătul X al stației CFR Vânători) se poate concluziona că aparatul de rulare sau instalația de frânare a vagonului nu au contribuit la producerea incendiului.

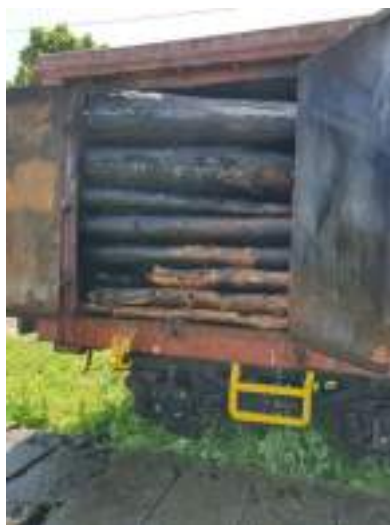
*Imaginea 13 – în plan vertical, buștenii erau arși numai spre partea superioară a vagonului.*

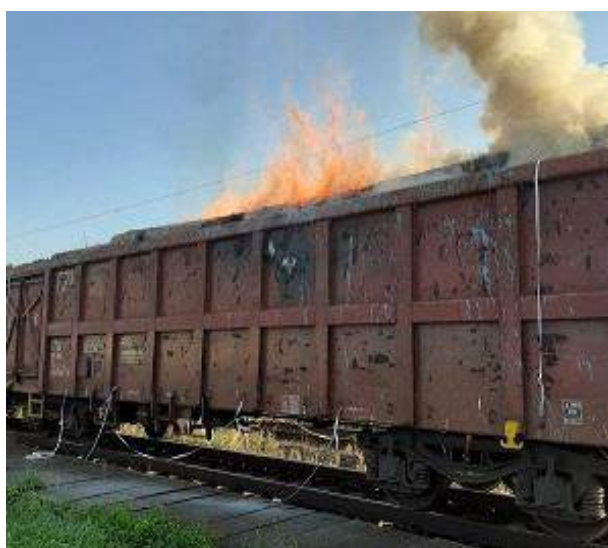
*Imaginea 15 – starea incendiului înainte de intervenția de stingere*

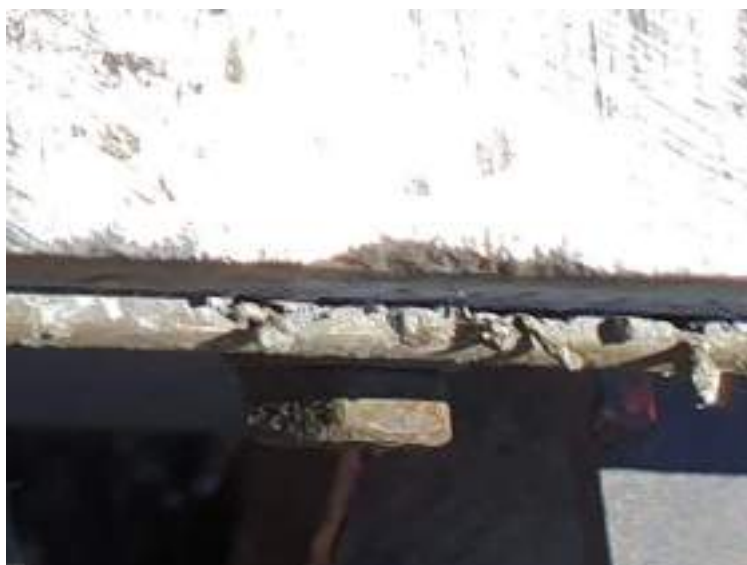
Ținând cont de cele menționat anterior, comisia de investigare consideră că, în timpul funcționării locomotivei EA 079, este foarte probabil că porțiunile șinei de pantograf din zona șuruburilor de strângere, care prezentau contact fizic ferm și rezistență electrică scăzută, au preluat și au concentrat fluxurile de curent electric, deoarece curentul electric se scurge prin componentele cu rezistența cea mai scăzută. Această concentrare de flux de curent electric, a condus la încălzirea locală a aluminiului de la sania de pantograf în zona șuruburilor de prindere. La această încălzire s-au suprapus atât fenomene de încălzire cauzate de transferul energiei electrice între perie și LC, cât și fenomene de încălzire cauzate de scânteierea provocată de imperfecțiunile contactului dintre perie și LC, cauzate inclusiv de ciobiturile din cărbunele perie. Cele trei efecte de încălzire suprapuse, au condus la creșterea locală a temperaturii și la topirea zonală a aluminiului saniei de pantograf și formarea unor granule de dimensiuni mici care în prima fază, erau foarte încinse sau incandescente. Forma de picătură alungită a topiturilor de aluminiu și orientarea acestora înspre LC contrar forței gravitaționale, indică faptul că procesele termice au fost generate în prezența unor câmpuri electrice intense.

*Imaginea 17 – granulele de aluminiu topit orientate contrar forței gravitaționale*

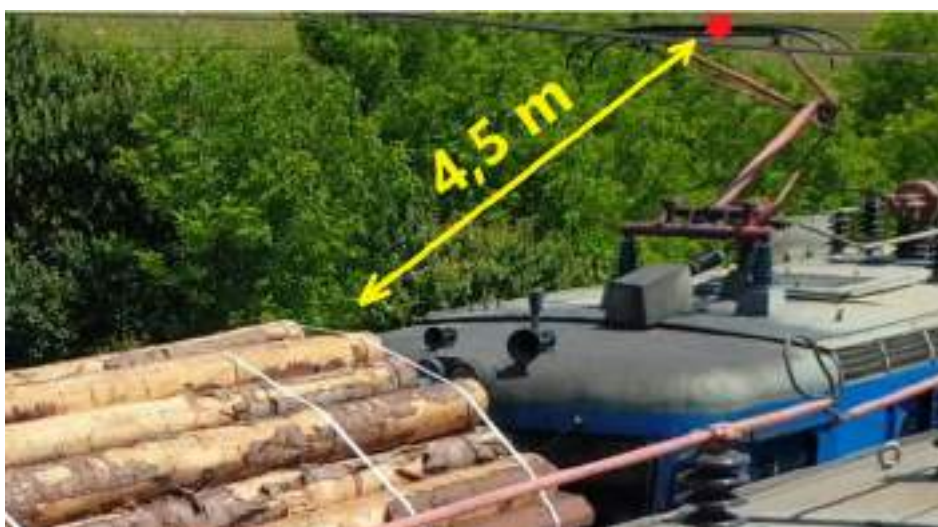
Distanța de la zona de contact perie/LC era de aproximativ 4,5 m până la capetele buștenilor încărcăți.

*Imaginea 18 – poziția zonei de contact perie/LC față de buștenii încărcăți (reconstituire)*

Astfel, comisa de investigare consideră că granulele de aluminiu topit cu temperatură mai mare de 600 °C, au ajuns cel mai probabil înainte să se răcească pe lemnul din primul vagon și au inițiat începutul de incendiu deoarece temperatura de aprindere a lemnului este de 300 °C. Ajungerea granulelor de aluminiu cu temperatură ridicată în zona buștenilor a fost posibilă prin acțiunea cumulată a curentului de aer produs în circulația trenului cât și prin deplasarea efectivă a vagonului, trenul circulând cu viteze cuprinse între 11÷16 m/s.
