AGENȚIA DE INVESTIGARE FERROVIARĂ ROMÂNĂ - AGIFER

## **RAPORT DE INVESTIGARE**

al accidentului feroviar produs la data de 15.07.2021,  
pe raza de activitate a Sucursalei Regionale de Căi Ferate București,  
la stația CFR Bucureștii Noi, în cuprinsul schimbătorului de cale nr.12C,  
prin deraierea locomotivei ED 022 de remorcă a trenului nr.83548G-1

*Raport de investigare  
14 iunie 2022*

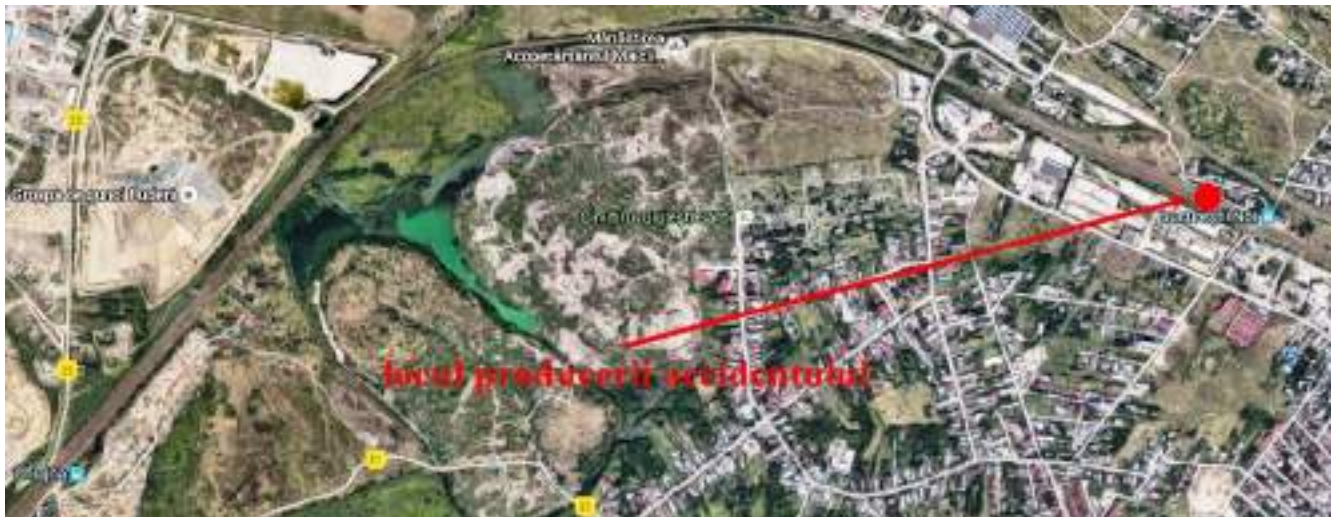
Figure no.1. Accident site

The derailment consisted in the overclimbing of the active shoulder of the curved point (planned area) by the guiding wheel (the right one of the first bogie, in the running direction of the locomotive) followed by its running on the right stock-rail.

Then, after 1,50 m, the guiding wheel fell outside the track from the inactive shoulder of the right stock rail and continued to run on the ends of the vertical bolts. After 3,60 m the corresponding wheel fell from the active shoulder of the curved stock rail between the point and the stock rail, overclimbed the right point distorting it. The first axle ran derailed, leading to the derailment of the other two axles of the bogie and stopped at about one meter before the last joint of the switch.

Following the accident, the right point of switch no.12C was affected.

Following the accident, the first 3 axles of the locomotive ED 022, hauling the freight train no.83548G-1, derailed.

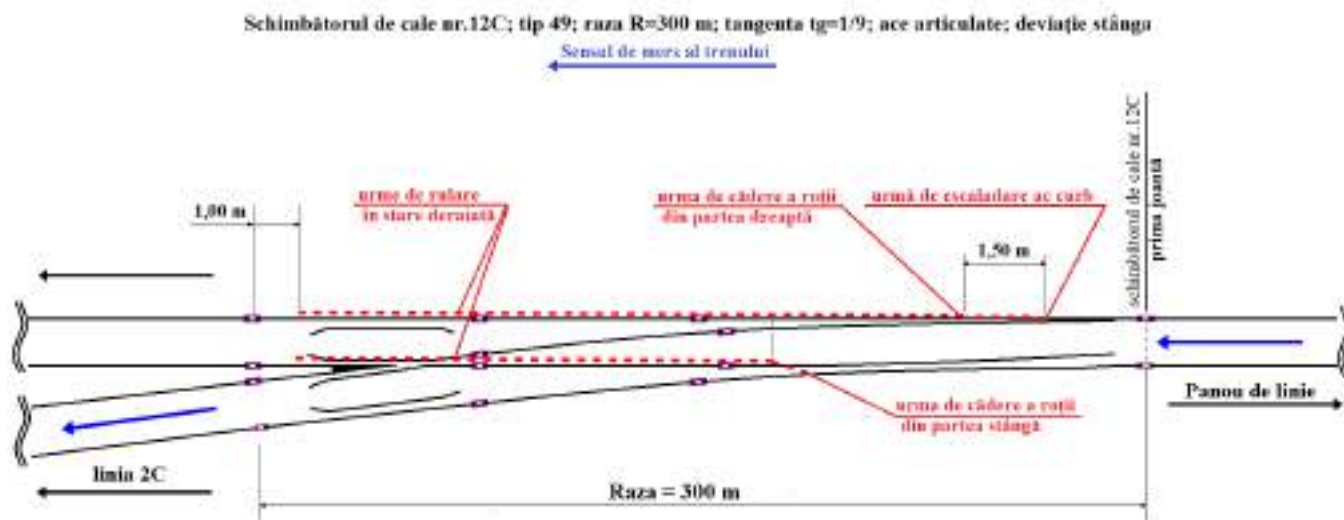
Figura nr.3 – Reprezentarea schematică a schimbătorului nr.12C pe care s-a produs deraierea

Punctul în care s-a produs deraierea se află în cuprinsul macazului propriu-zis al schimbătorului nr.12C.

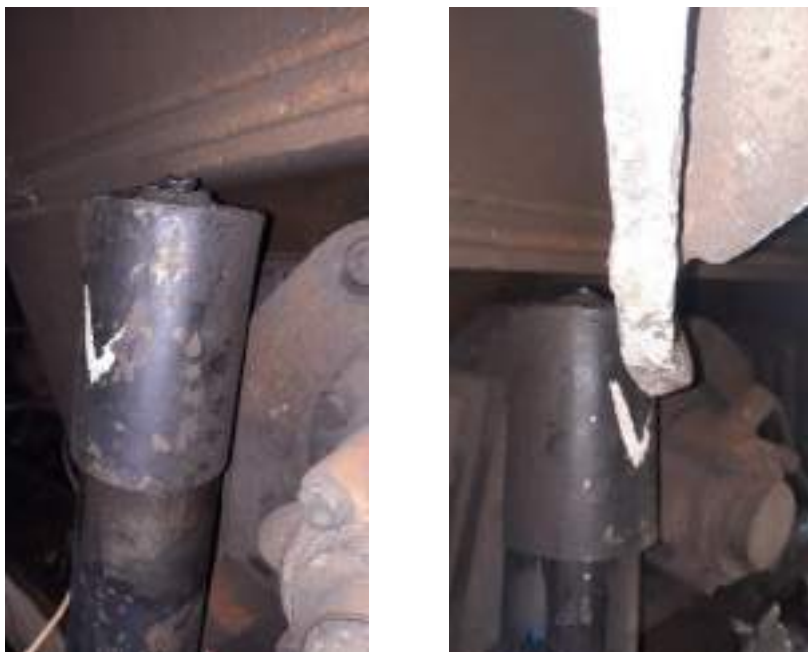
*Foto nr.1*

La boghiul nr.I - partea dreaptă osia nr.I

- amortizor vertical cu suportul de prindere pe cutia locomotivei îndoit;
- ax amortizor rupt la partea superioară, deasupra cilindrului ;

- pivot prindere pe cutia locomotivei - lipsă;
- cilindru superior îndoit;
- pivot prindere pe rama boghiului îndoit și cu bușă de prindere afectată mecanic;

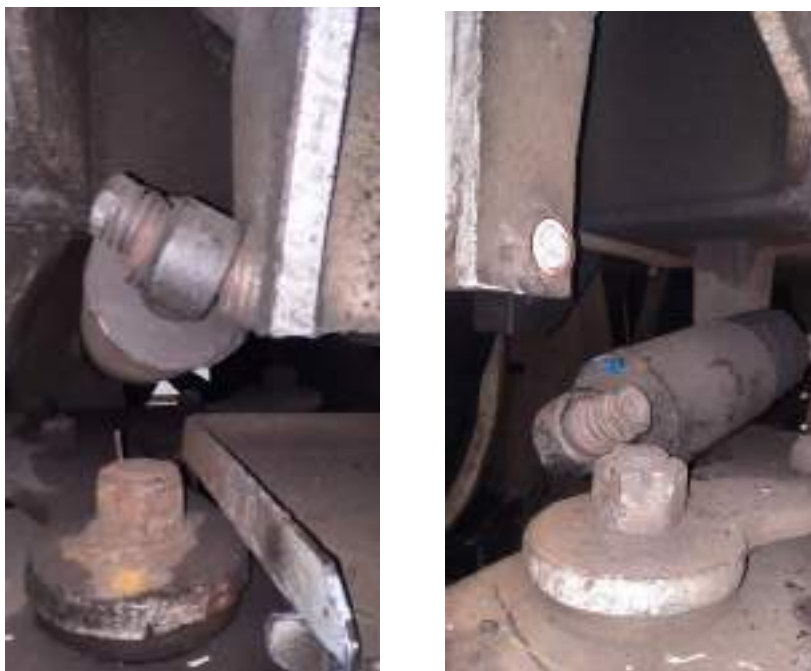
*Foto nr.2*

La boghiul nr.I - partea dreapta osia nr.II

- amortizor orizontal (primul în sensul de mers) cu pivotul de prindere pe cutia locomotivei îndoit;

- amortizor orizontal (al doilea în sensul de mers) cu pivotul de prindere pe cutia locomotivei rupt și cu elementul elastic al bușei de prindere distrus;

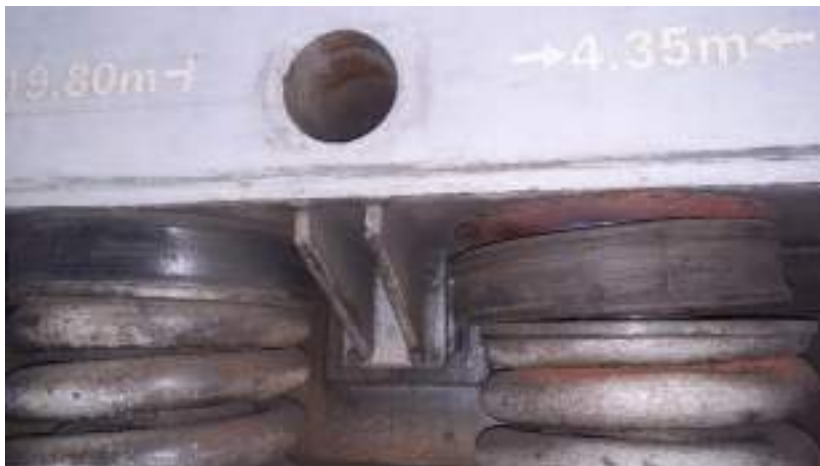
*Foto nr.3*

La boghiul nr.I - pe partea dreaptă - primul arc elicoidal al suspensiei (în sensul de mers) deplasat de la partea superioară de prindere;

Pivot prindere pe rama boghiului îndoit și cu bucșa de prindere afectată mecanic;

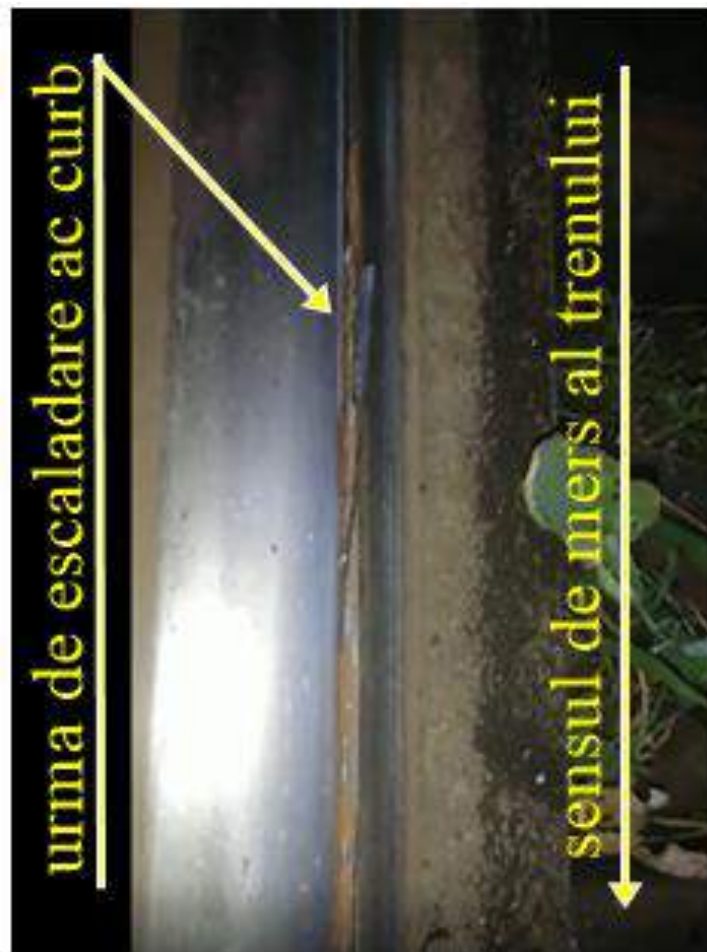
*Foto nr.4 urma de escaladare a roții din dreapta*

Deraierea s-a produs prin escaladarea, pe partea dreaptă, în sensul de mers, a flancului activ al acului curb, pe zona prelucrată prin rabotare, de către roata din partea dreaptă a osiei de atac (prima osie) a locomotivei ED 002.

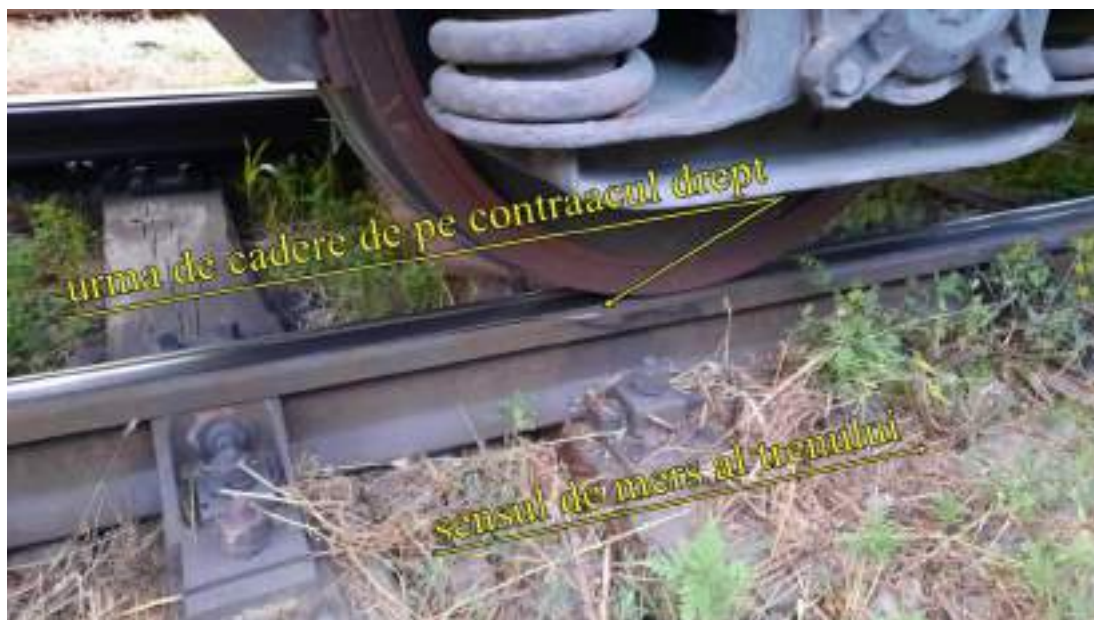
*Foto nr.5 urma de cădere a roții din dreapta*

Ulterior, după o distanță de 1,50 m, s-a constatat o urmă de cădere, în exteriorul căii, de pe flancul inactiv al contraacului drept și circulară roții pe capetele buloanelor verticale.

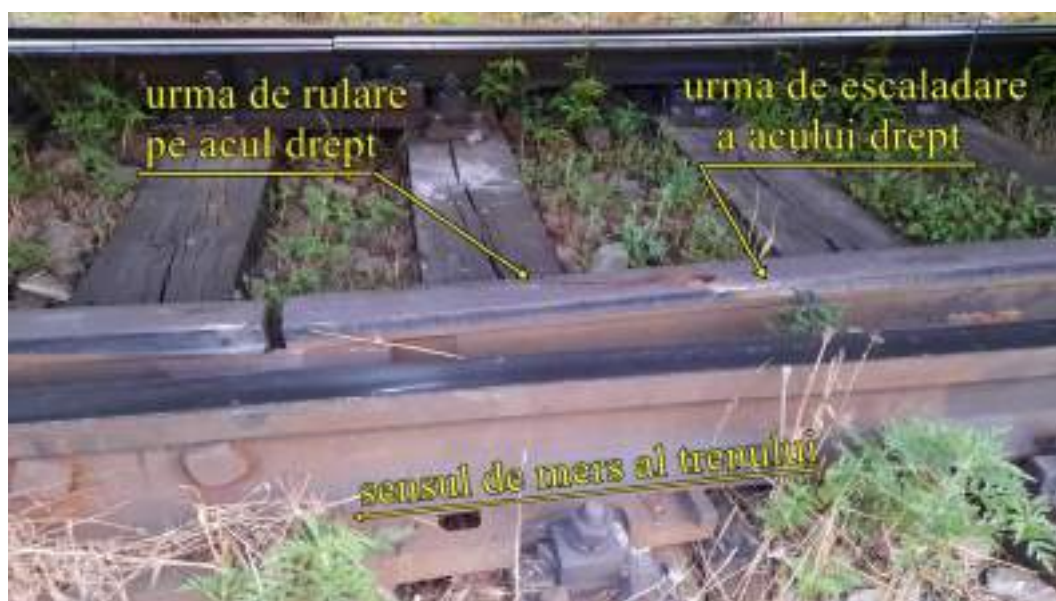
*Foto nr.6 urme lăsate de către roata din stânga*

După 3,60 m roata corespondentă a căzut de pe flancul activ al contraacului curb între ac și contraac, a escaladat acul drept deformându-l. Prima osie a circulară în stare deraiată, antrenând în deraiere celelalte două osii ale boghiului și s-a oprit la o distanță de aproximativ un metru înainte de ultima joantă a schimbătorului.

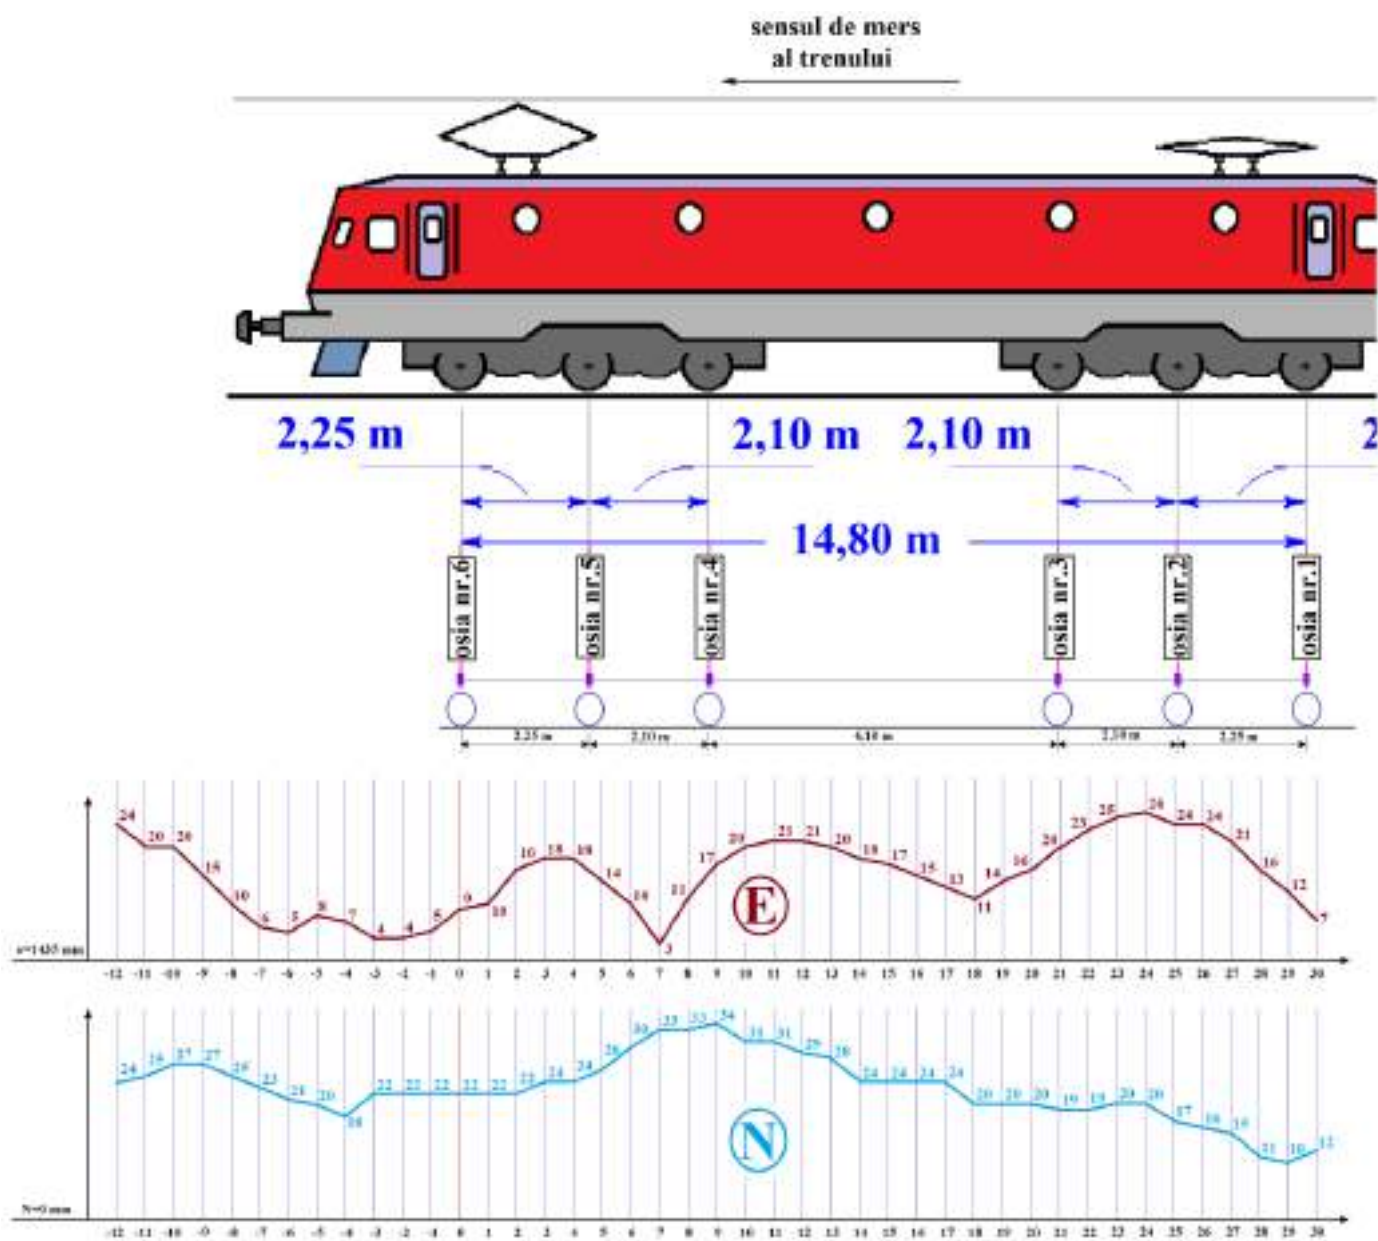
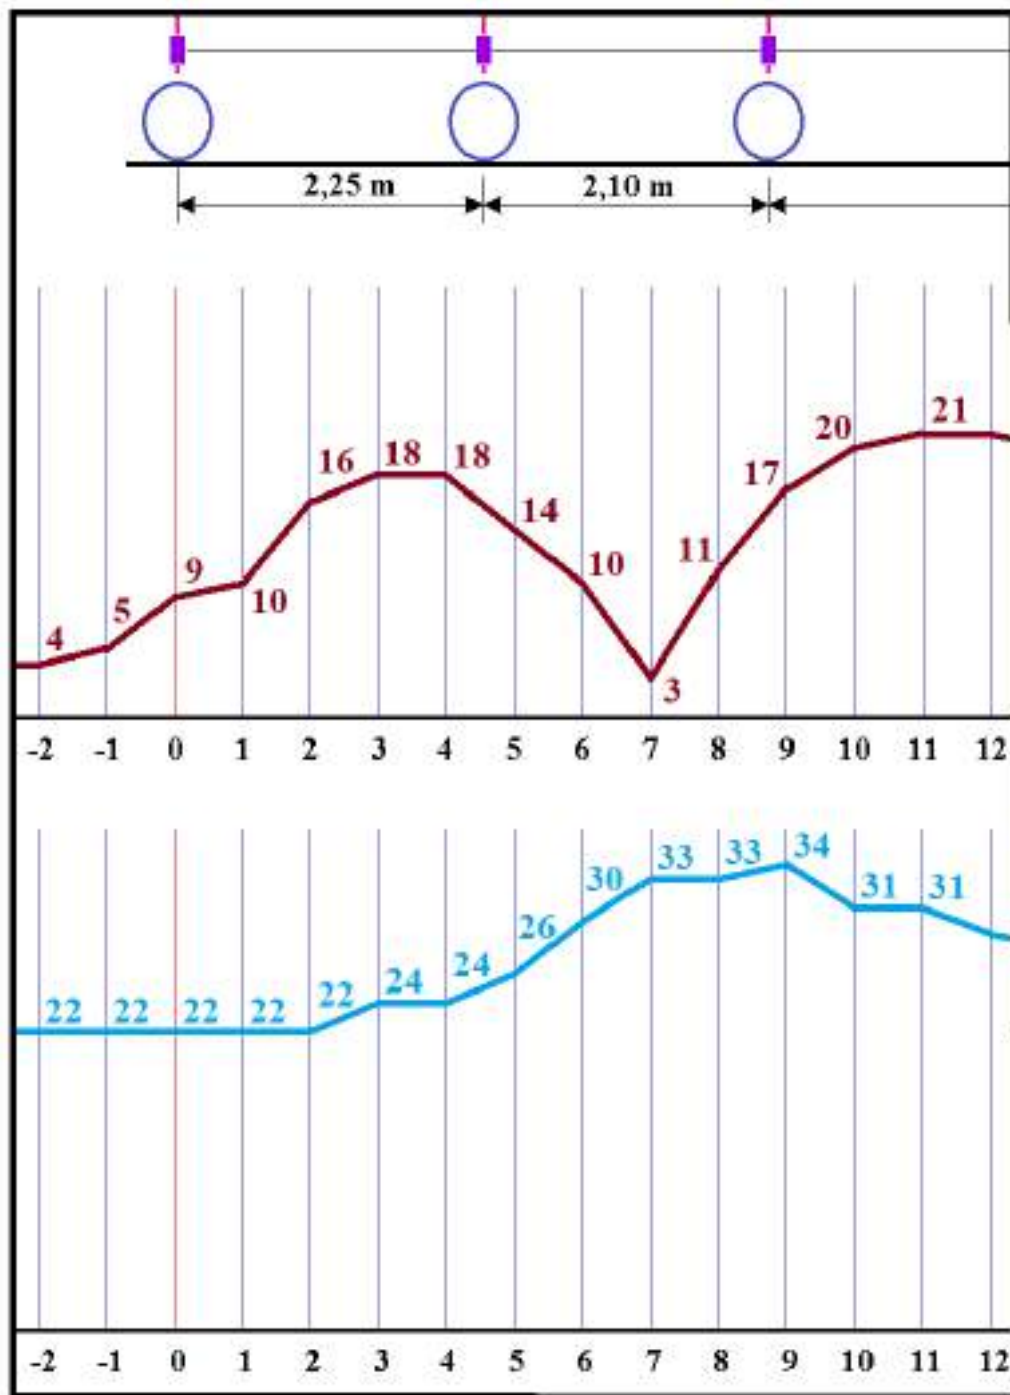
În aceste puncte au fost efectuate măsurători în regim static, cu tiparul de măsurat calea, la ecartament și la nivelul transversal al căii.

Diagrama nr. 1 - Diagrama de ecartament și nivel

Diagrama nr. 2 - Detaliu diagramă de ecartament și nivel

Având în vedere cele prezentate, comisia de investigare concluzionează că, în regim dinamic, starea necorespunzătoare a geometriei căii cauzată de existența în cale a unor defecte la nivel a condus la descărcarea de sarcină a roții atacante a primei roți din partea dreaptă a primului boghiu al locomotivei ED 002 (având ca referință sensul de mers al trenului) și escaladarea acului curb, așa cum a fost descris anterior.

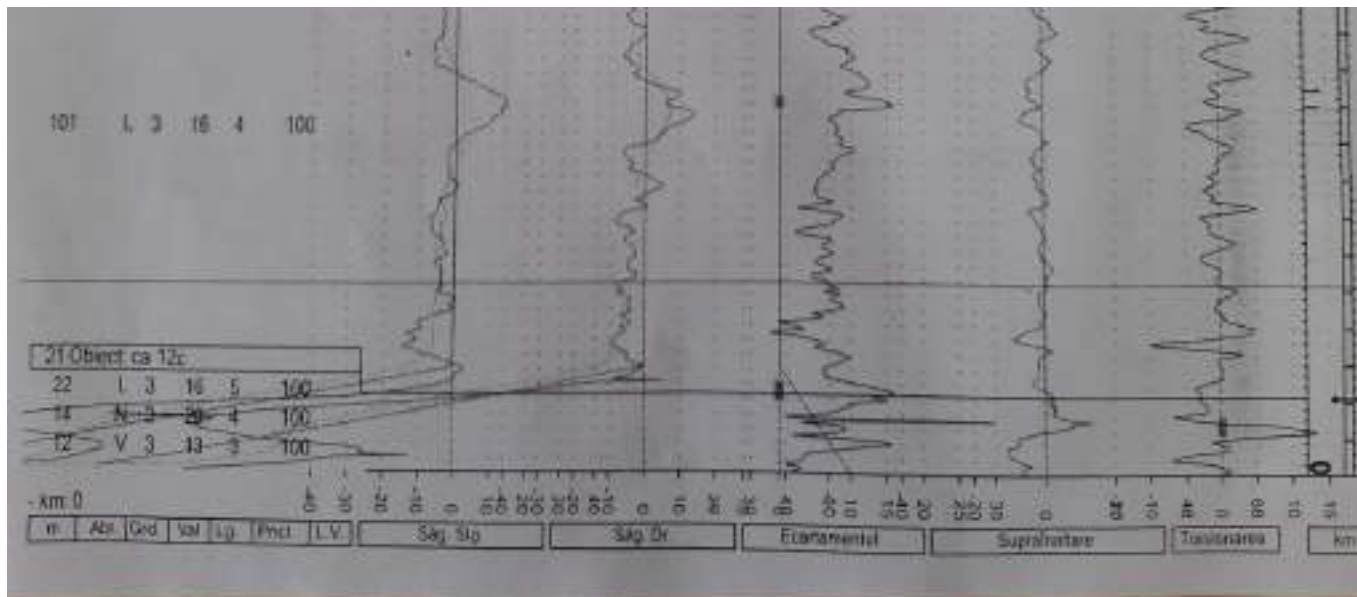
*Diagrama nr.3- Diagrama înregistrată pe banda CMC la verificarea liniei 2C și schimbătorul nr.12C, efectuate corespunzător trimestrului I 2021*

Din analiza efectuată de comisia de specialitate, a benzii înregistrată cu ocazia verificării liniei 2C din stația CFR Bucureștii Noi, grupa C, cu căruciorul de măsurat calea electronic, la data de 09.02.2021, au fost înregistrate în cuprinsul schimbătorului de cale nr.12C următoarele defecte:

- defect „V3” cu valoarea de 13 mm;
- defect „N3” cu valoarea de 20 mm;
- defect „L3” cu valoarea de 16 mm.

Din chestionarea personalului responsabil cu siguranța circulației a rezultat că defectele depistate nu au fost remediate, până la data producerii accidentului, din cauza personalului muncitor insuficient numeric.

Romanian Railway Safety Authority – ASFR shall ensure that the railway public infrastructure administrator re-assesses the risks associated to the danger generated by the exceeding of the tolerances accepted for the gauge and level at the switch.
