## RAPORT DE INVESTIGARE

privind accidentul feroviar produs la data de 18.07.2021 pe raza de activitate a Sucursalei Regionale CF Constanța, secția de circulație Fetești – Ciulnița în stația CFR Jegălia, în circulația trenului de călători nr.8008, format din automotorul Desiro nr.2084, prin declanșarea unui incendiu la motorul diesel nr.2 al automotorului

*Raport final  
13 iulie 2022*

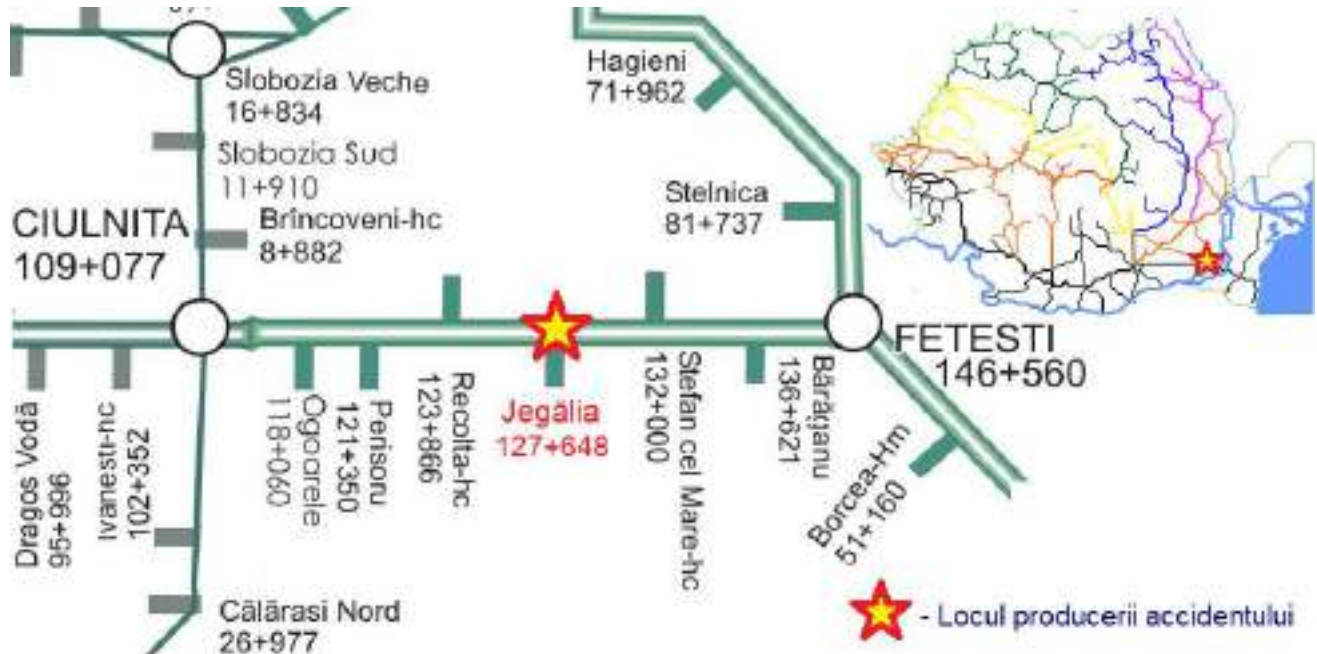
Figure no.1. – Accident site

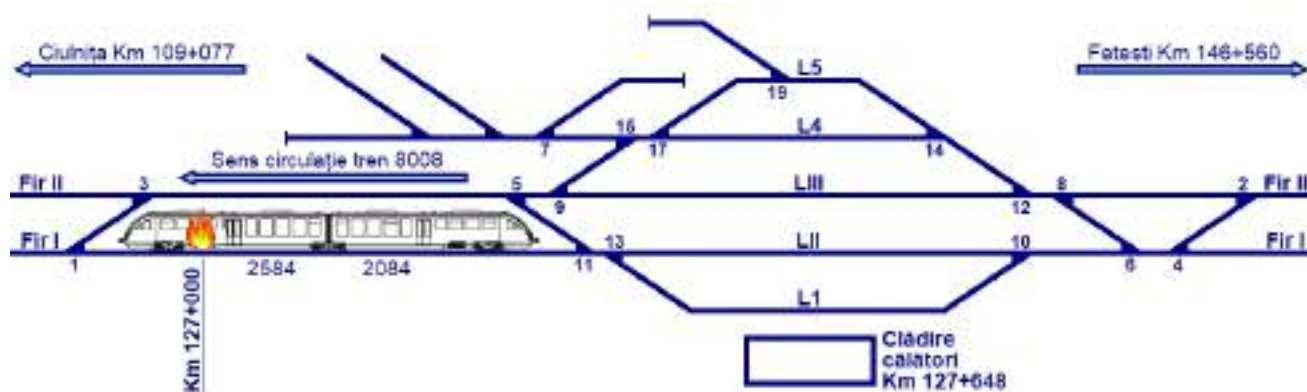
Figura nr.2 – schița stației CFR Jegălia și locul producerii incendiului.

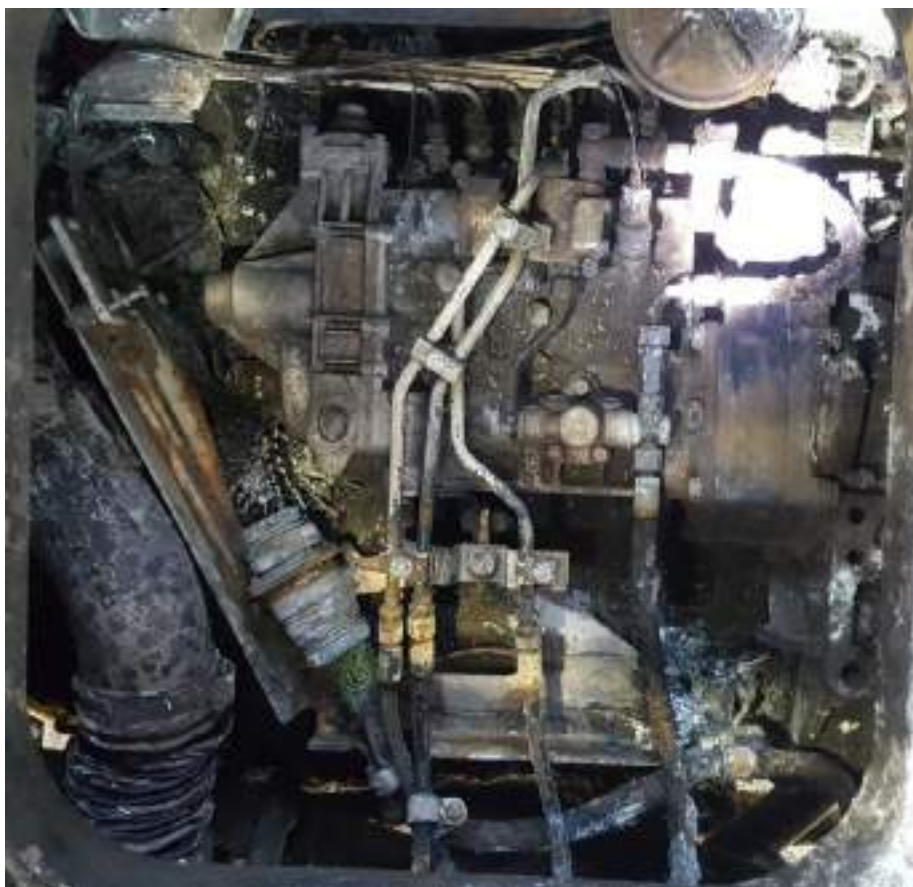
*Foto nr.1 – Depuneri de praf, resturi vegetale și produse petroliere depuse pe partea superioară a grupului power-pack, observate prin capacul superior de vizitare, imediat după stingerea incendiului.*

Comisia de investigare consideră ca, după toate probabilitățile, un defect al izolației cablajului a produs un scurtcircuit care a condus aprinderea depunerilor existente pe grupul power-pack.

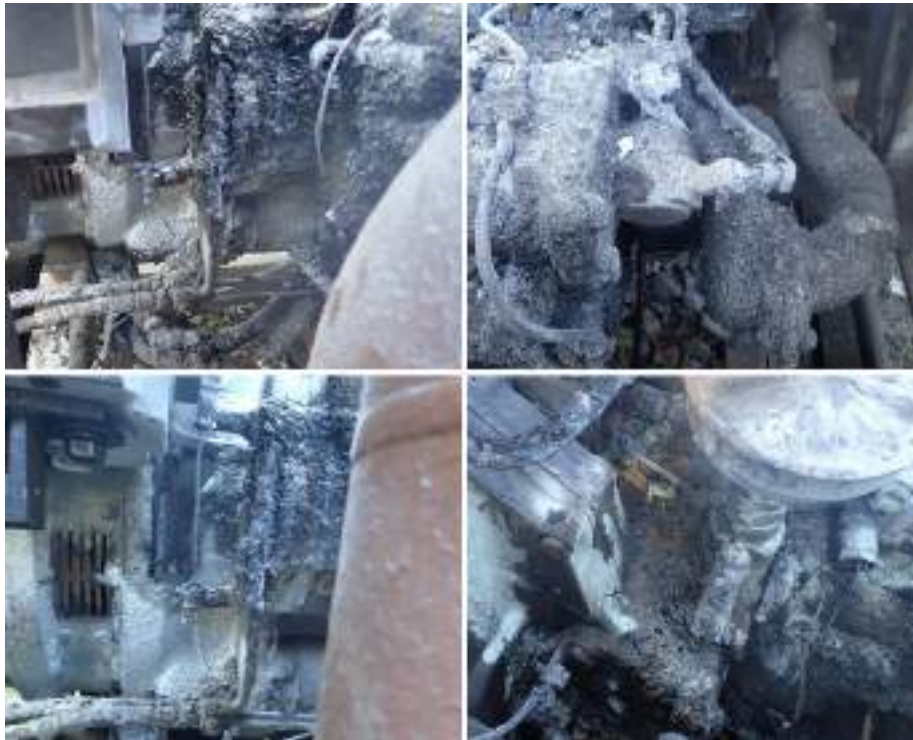
*Foto nr.2 – Diverse zone ale grupului power-pack cu depuneri mari de praf, resturi vegetale și produse petroliere, observate după demontare de sub cutia automotorului Desiro nr.2084.*
