## **RAPORT DE INVESTIGARE**

al accidentului feroviar produs la data de 20.07.2021, ora 02:45, pe raza de activitate a Sucursalei Regionale CF Constanța, secția de circulație Medgidia – Palas, în stația CF Dorobanțu, în circulația trenului de marfă nr.50830-1, prin deraierea de toate osiile a vagonului nr.83536652305-7

*Ediție finală, 20 iulie 2022*

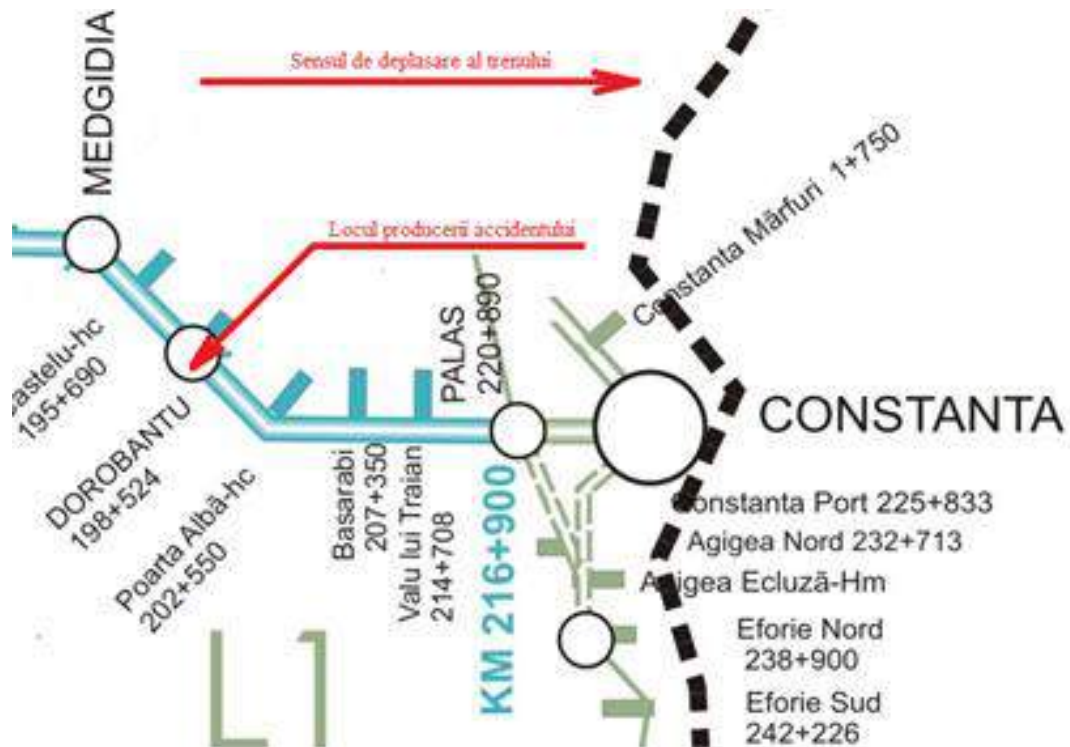
Figure no.1 Accident site

The freight train no.50830-1 ran with the wagon no.83536652305-7 derailed on about 4650 m, then it stopped following the decrease of the air pressure in the general air pipe.

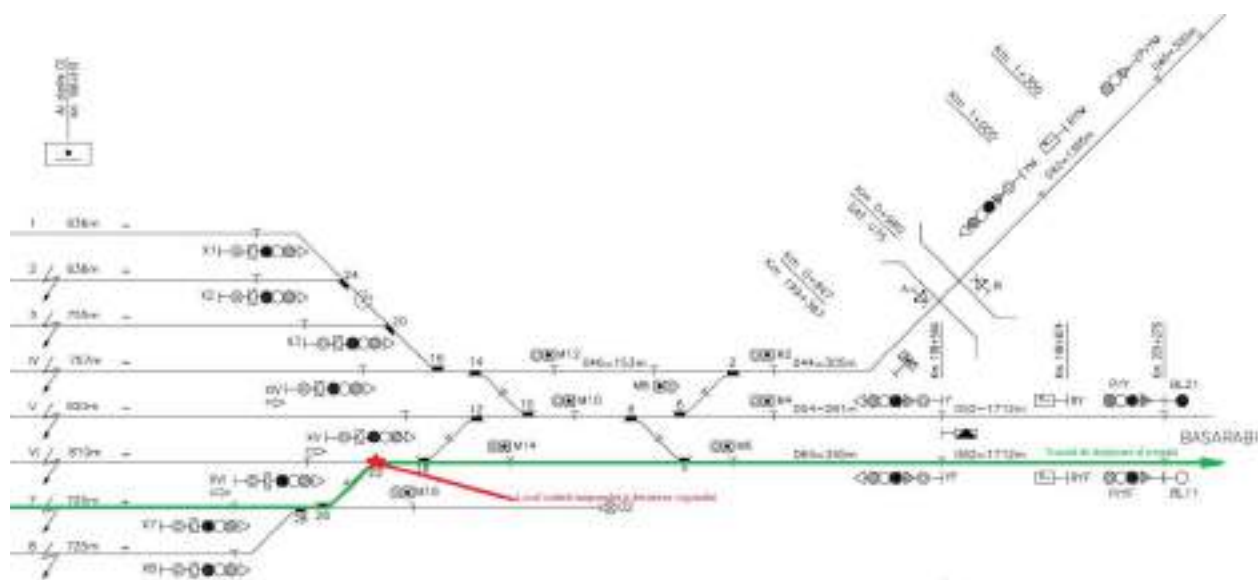
*Figura nr.2 Schița accidentului  
Locul unde s-a produs accidentul feroviar.*

Deraierea s-a produs aproximativ la km 198+900, unde a fost constatat primul punct de lovire pe alunecătorul de macaz din cuprinsul schimbătorului de cale nr.22, pe partea interioară a căii, în sensul de mers al trenului. După căderea de pe firul interior a primei roți din partea stânga a osiei conducătoare (prima osie de la primul boghiu în sens de mers, corespunzătoare roților 7-8), au fost antrenate în deraiere și celelalte roți ale aceluiași vagon. Urmele de deraiere au fost observate în aceeași zonă pe buloanele verticale de la partea exterioră a căii.

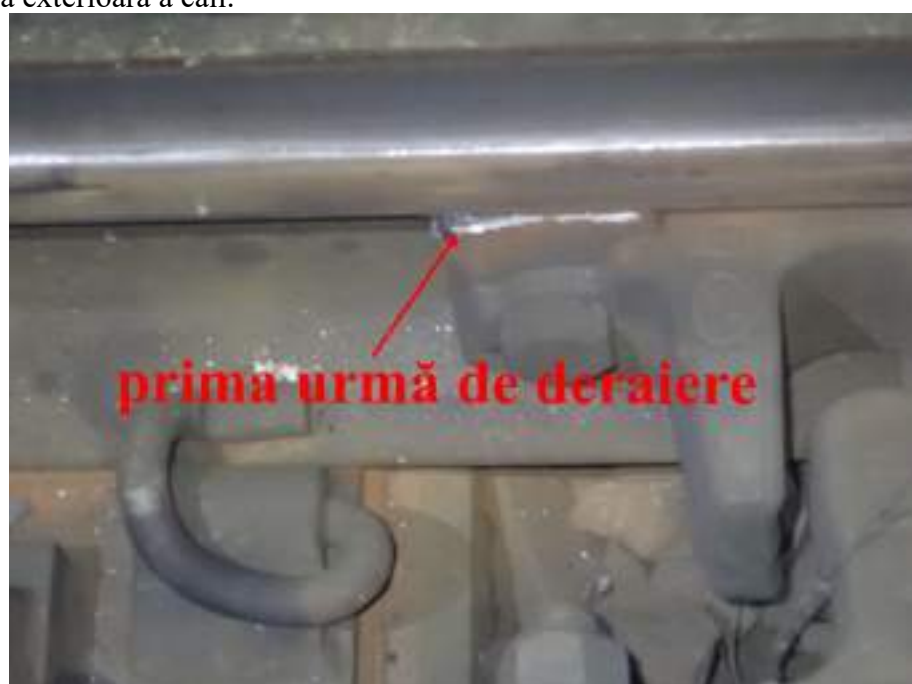
FOTO nr.1, prima urmă de lovire și deraiere

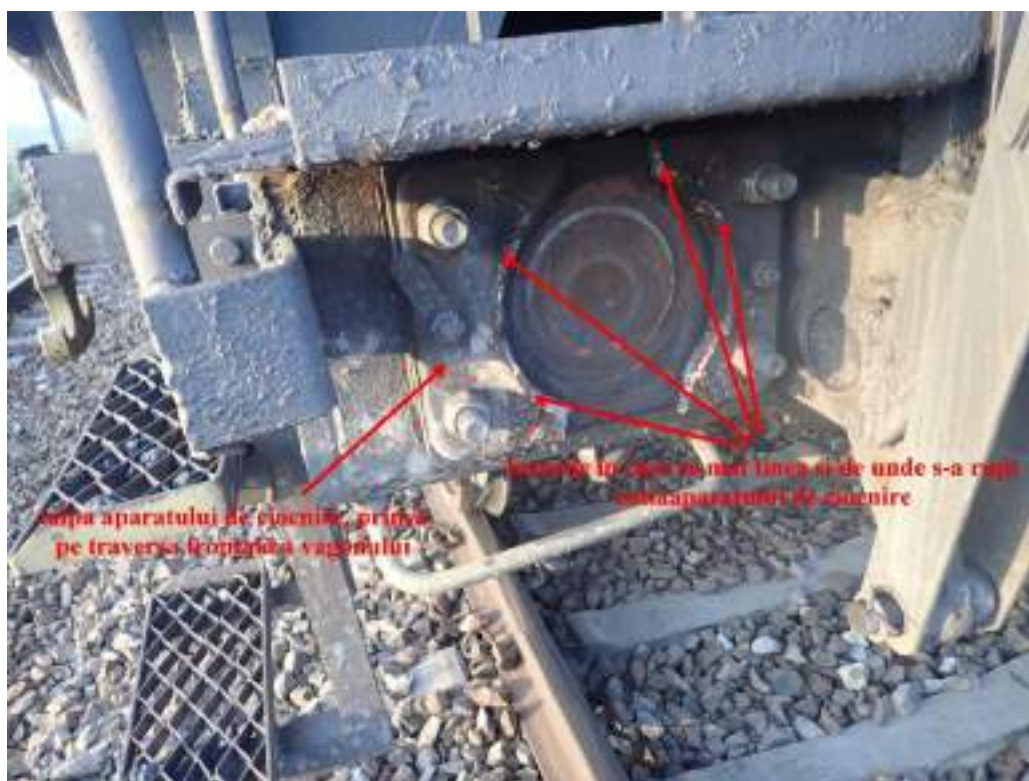
- data efectuării ultimei reparații planificate (RP): 28.09.2018 (6), efectuată la operatorul economic identificat prin acronimul SIM (REVA Simeria);
- aparat de ciocnire corespunzător roții nr.1 lipsă, corpul tamponului desprins de pe talpă, talpa era fixată prin 4 șuruburi de traversa vagonului, cu urme de rugină pe cordonul de sudură (cordon de sudură discontinuu);

FOTO nr.2, talpa aparatului de ciocnire, montată pe traversa frontală a vagonului și locurile de unde s-a rupt cutia aparatului de ciocnire

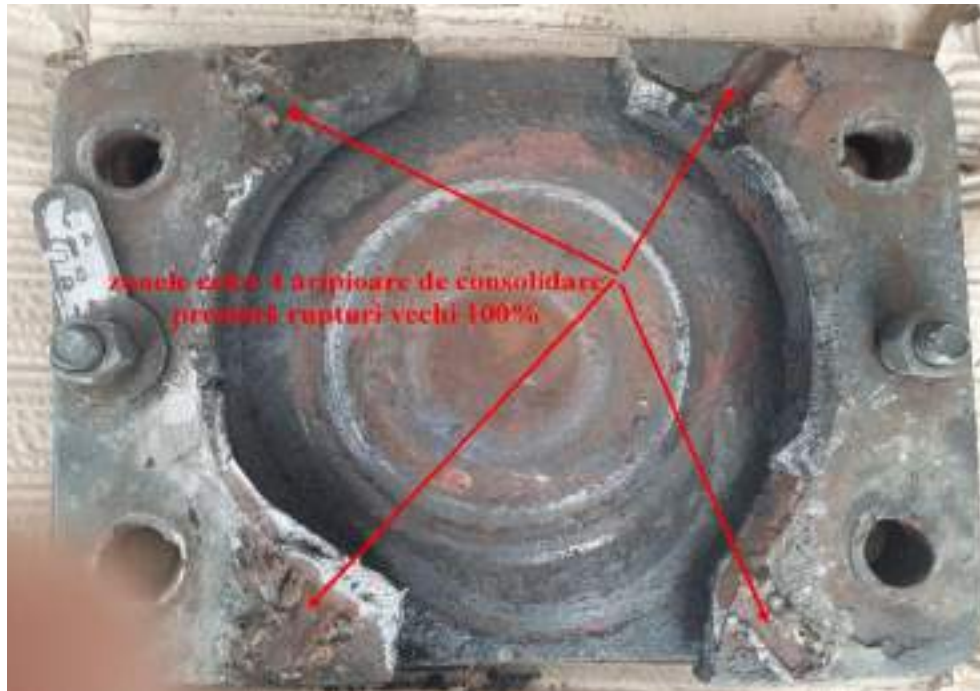
- **cele 4 aripioare ale aparatului de ciocnire prezintă fisuri vechi 100% pe toată suprafața de prindere de talpa aparatului de ciocnire, având urme de puncte de sudură;**

FOTO nr.3, zonele celor 4 aripioare de consolidare prezintă rupturi vechi 100%

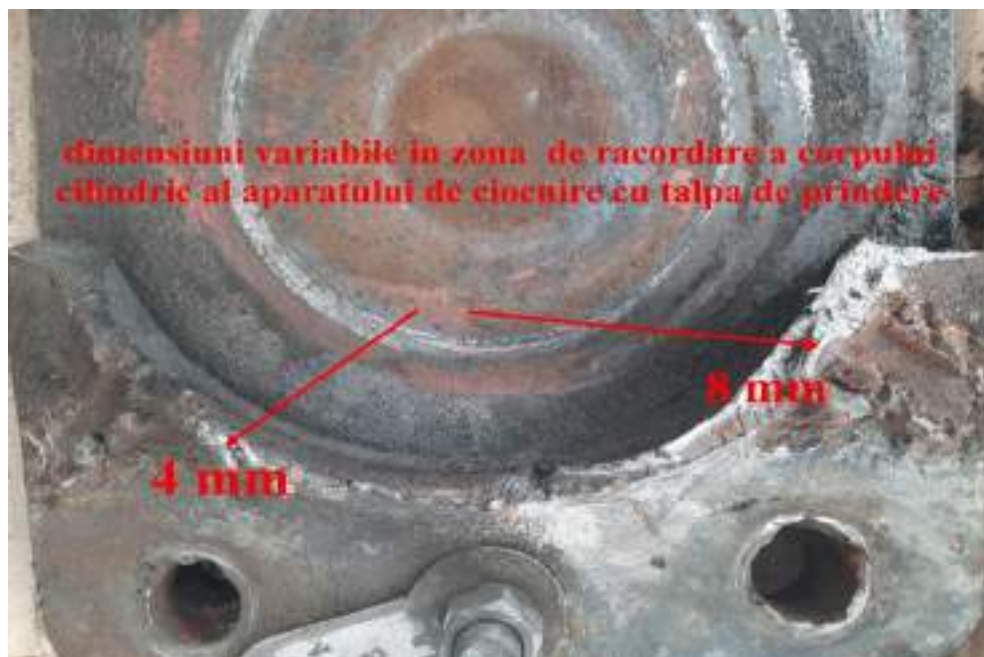
- corpul cutiei aparatului de ciocnire prezintă dimensiuni variabile în grosime, de 8 mm la partea inferioară și de 4 mm la partea superioară, în zona de racordare cu talpa aparatului de ciocnire;

FOTO nr.4, dimensiuni variabile în grosime, de 8 mm la partea inferioară și de 4 mm la partea superioară, în zona de racordare cu talpa aparatului de ciocnire;

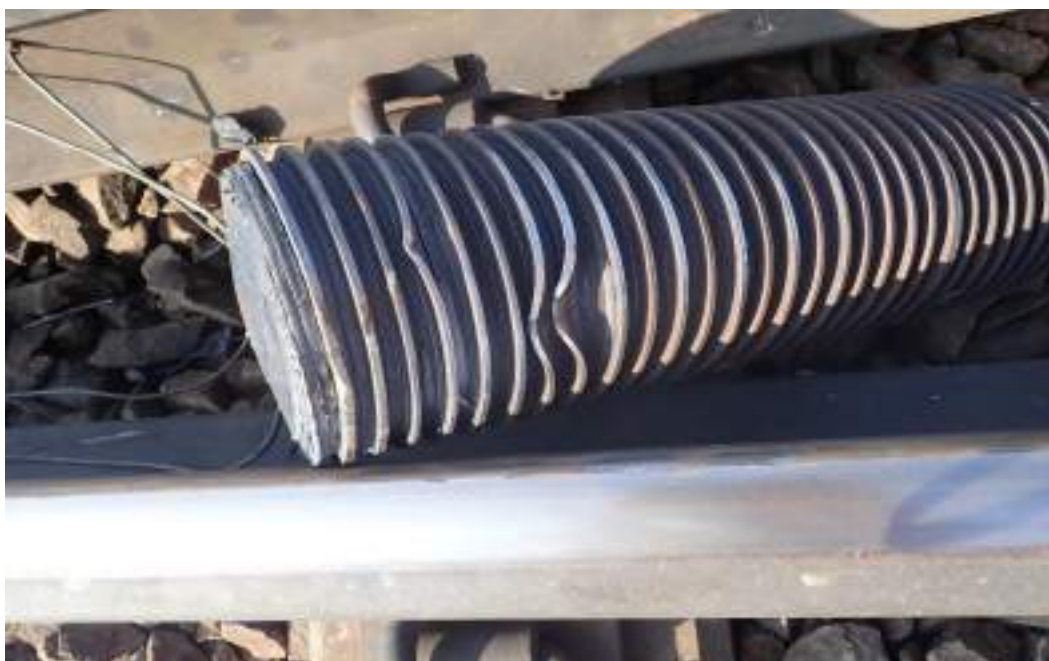
- la 11m de la vârful inimii schimbătorului a fost identificată prima urmă lovitură pe traversă și pe tirfon;
- la 3,20 m de la prima lovitură s-a găsit elementul elastic de amortizare, o piesă metalică cu garnituri de cauciuc din interiorul cutiei cilindrice a aparatului de ciocnire;

FOTO nr.5, elementul elastic de amortizare a aparatului de ciocnire
