## **RAPORT DE INVESTIGARE**

al accidentului feroviar produs la data de 21.07.2021,  
pe raza de activitate a Sucursalei Regionale de Căi Ferate Constanța, în stația CF Fetești, capătul X, prin  
deraierea a trei vagoane din compunerea trenului de marfă nr.64288

*Ediție finală, 20 iulie 2022*

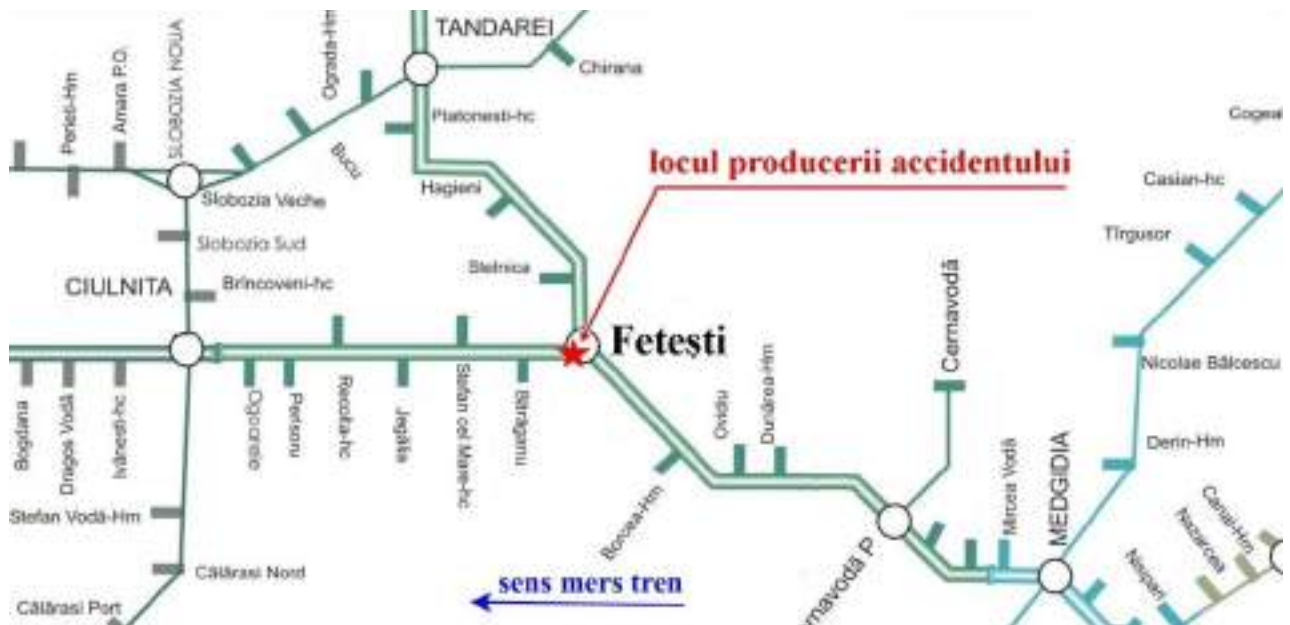
Figure no.1. Accident site

At about 14:05 o'clock, when the freight train no.64288 left the railway station Fetești, end X of the railway station, after running by the exit signal, three wagons derailed (the wagon no.31539337010-3, being the 8<sup>th</sup> one, having all the axles derailed and being reclined, wagon no.31539332040-5, the 9<sup>th</sup> one with all the axles derailed and reclined, and the wagon no.31539333491-9, being the 15<sup>th</sup> one with the first bogie derailed in the running direction). The 10<sup>th</sup>, 11<sup>th</sup>, 12<sup>th</sup>, 13<sup>th</sup> and 14<sup>th</sup> wagons of the train, in the running direction, were on the track, not being derailed.

The derailment happened on the direct line 3 of the railway station Fetești, between the switches no.33 and no.11. After the 8<sup>th</sup> wagon (no.31539337010-3) ran by the crossing of switch no.33, the shutter cover (hinged unloading trap) from this wagon fell, falling it hit a concrete sleeper between the rails, then the front beam of the second bogie, in the running direction. After hitting the front beam of the bogie, those two sets of concentric helical springs, being in parallel, they jumped out the axle box of the wheel no.5, corresponding to the axle no.3. The track was a straight one, the train ran about 60m from the point where the shutter cover fell until km 145+620 (at the ground signal M19), where the first derailment trace was found.

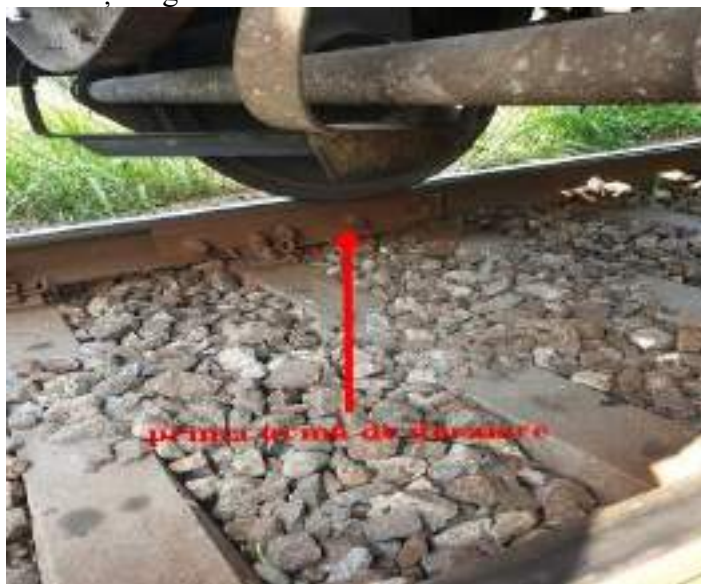
Deraierea s-a produs aproximativ la km 145+620, unde a fost constatat primul punct de cădere pe bulonul orizontal al eclisei pe partea interioară a căii, cât și pe buloanele verticale de la partea exterioară a căii în sensul de mers al trenului. După căderea pe firul interior de către roata din partea dreaptă a celei de-a treia osii (prima osie de la al doilea boghiu în sens de mers, corespunzătoare roților 5-6), au fost antrenate și celelalte roți ale aceluiași boghiu.

**FOTO nr.1, prima urmă de lovire și deraiere**

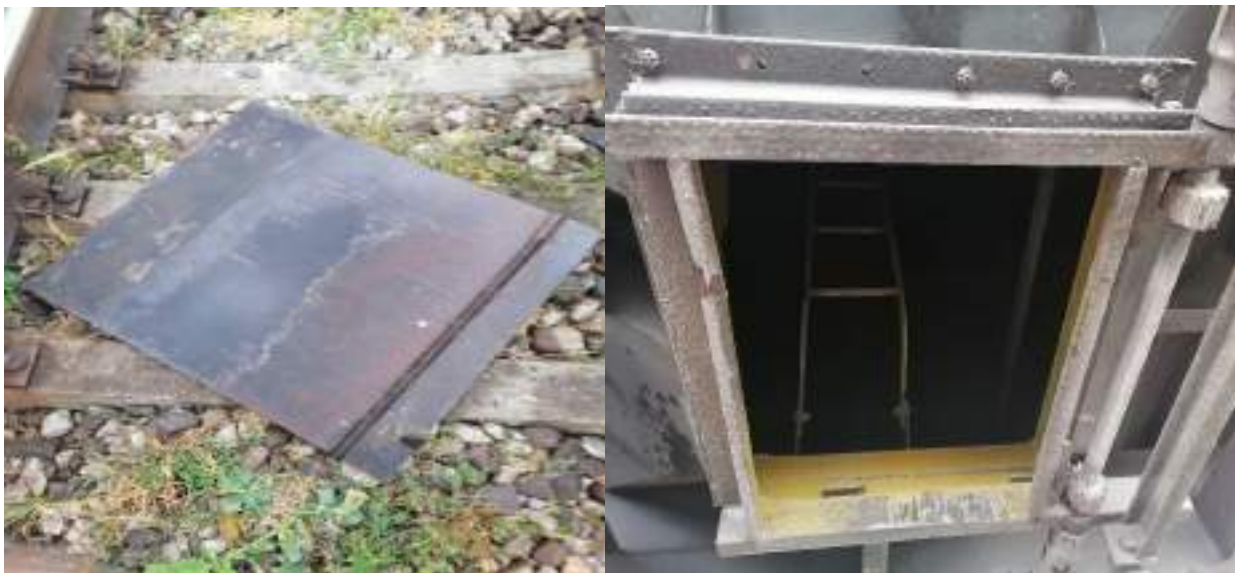
La călciul schimbătorului de cale nr.33, a fost găsit cazut capacul obturator de la a treia gură de descărcare a vagonului nr.31539337010-3, al 8-lea din compunerea trenului.

FOTO nr. 2 și 3, capac obturator și gura de descărcare

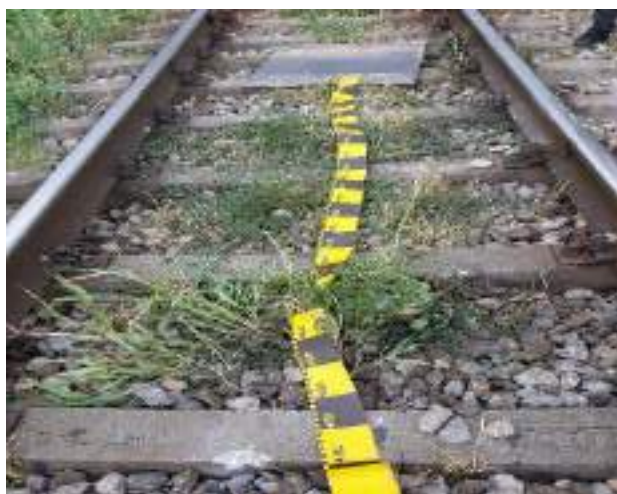
FOTO nr. 4, traversa lovită, în cădere, de către capacul obturator; capac obturator găsit poziționat la 2,70m de lovitură traversei

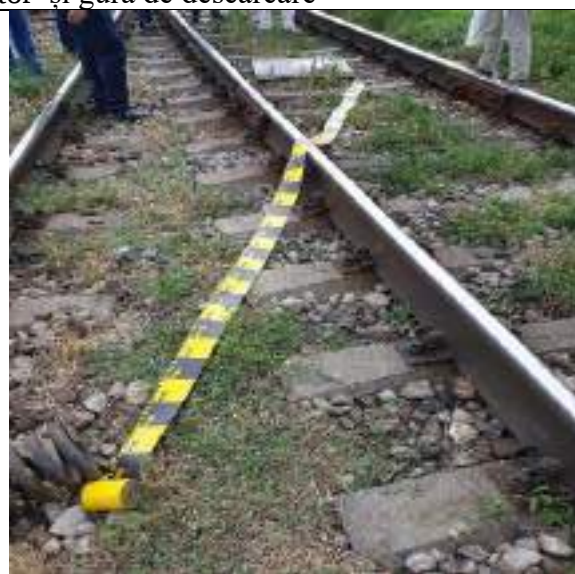
FOTO nr.5, primul arc elicoidal de suspensie, căzut la 4,50m față de capacul obturator

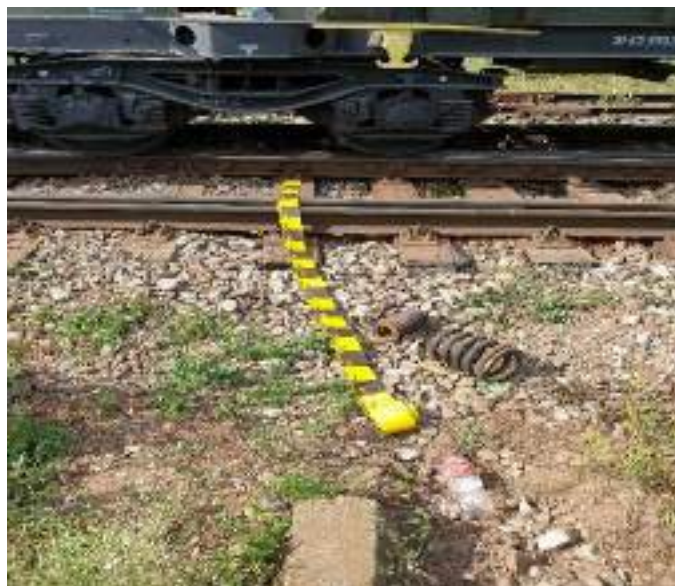
FOTO nr. 6, distanța de la linia de circulație până la setul de arcuri elicoidale de suspensie, sărite de la al doilea boghiu al primului vagon deraiat.

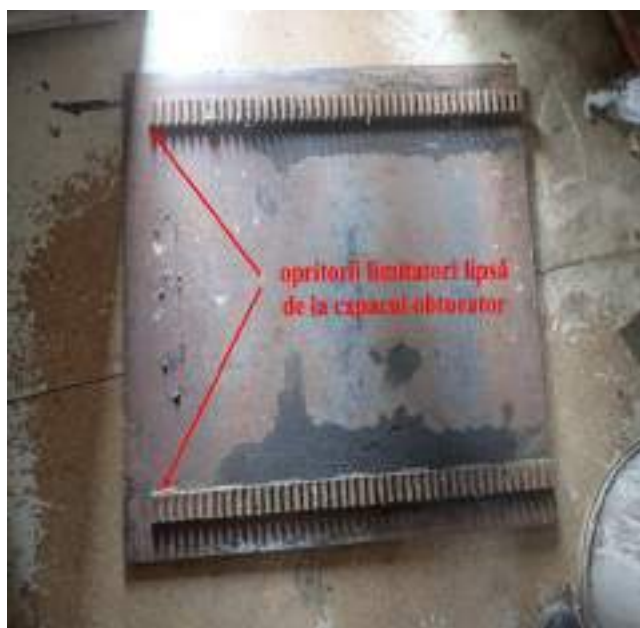
La data de 03.08.2021, la sediul UNICOM TRANZIT – P.L.D. Fetești, au fost efectuate măsurători la acest vagon, valorile obținute încadrându-se în limitele admise în exploatare pentru vagoane de marfă prin Instrucția nr.250/2005. **În urma verificărilor efectuate la capacul obturator, s-a constatat urme de lovituri și lipsa opritorilor limitatori, fără urme care să arate existența anterioară a acestora.**

FOTO nr.7, opritori limitatori lipsă de la capacul obturator de la atreia gură de golire

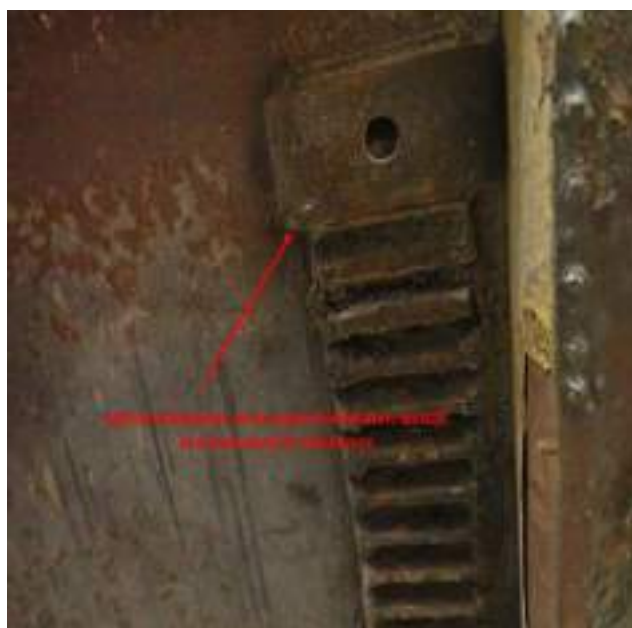
FOTO nr.8, opritor-limitator montat la capacul obturator de la a doua gură de golire

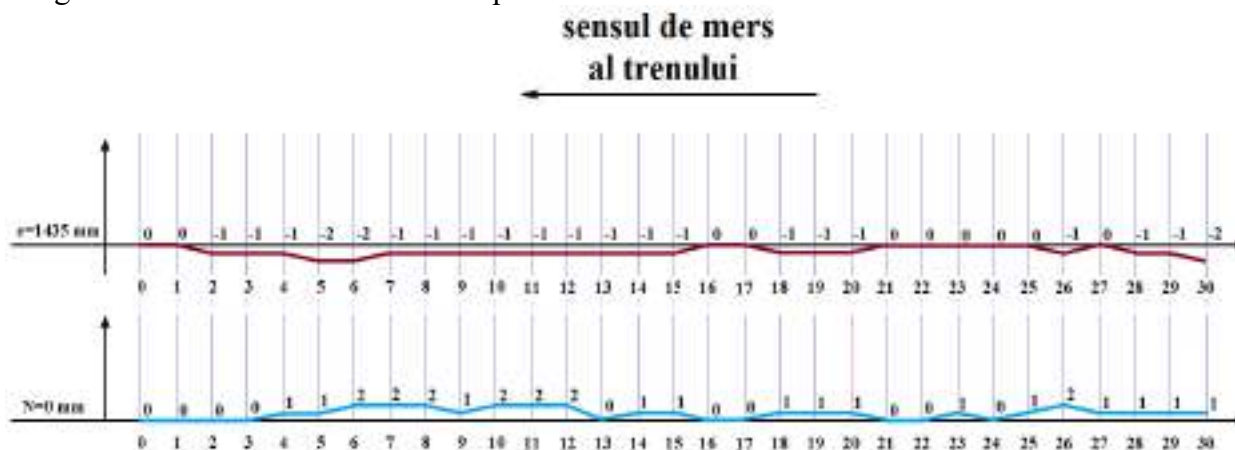
Reprezentare grafică a valorilor măsurate ale ecartamentului și nivelului căii

Măsurătorile efectuate sunt în toleranțele admise de codurile de practică și nu au influențat producerea accidentului.

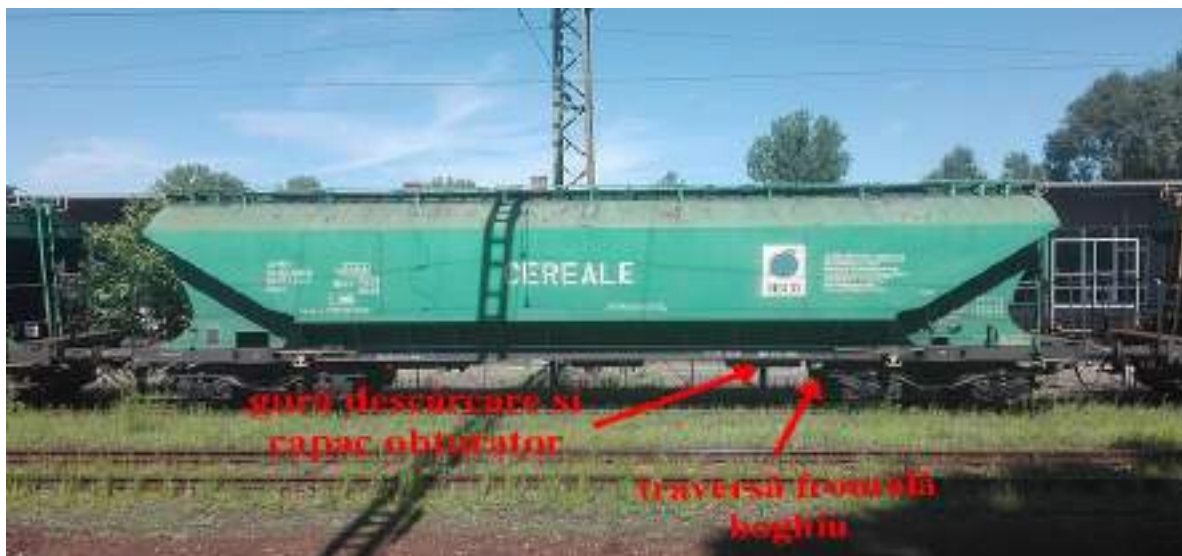
- anterior, la călcâiul schimbătorului de cale nr.33, a căzut capacul obturator de la a treia gură de descărcare a vagonului nr.31539337010-3, al 8-lea din compunerea trenului, capac obturator care a lovit traversa frontală a boghiului nr.2, în sensul de deplasare a trenului, având drept efect descărcarea de sarcină a roților nr.5-6, corespunzătoare osiei nr.3, a vagonului nr. nr.31539337010-3, al 8-lea vagon din compunerea trenului.

Foto nr.9, poziționare gură de descărcare, capac obturator și traversă frontală boghiu

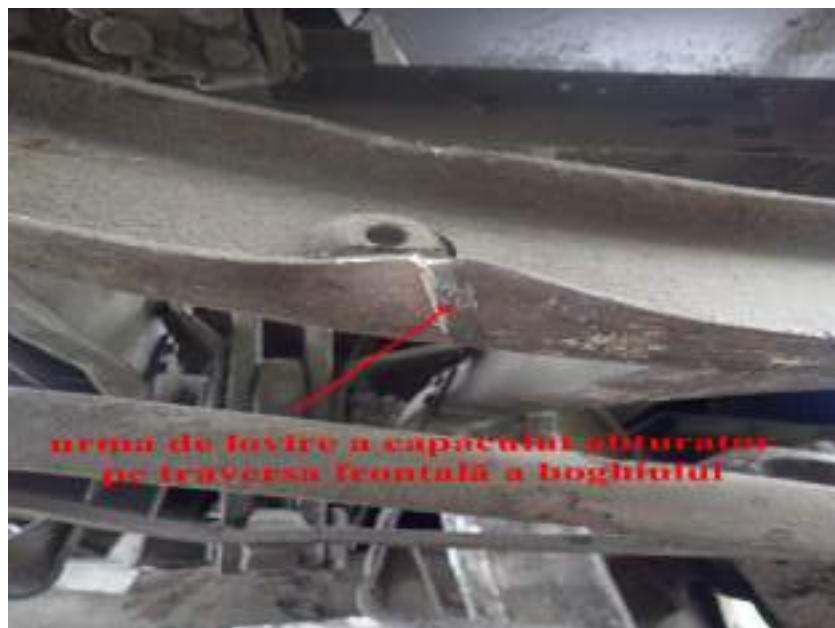
FOTO nr.10, urma de lovire a capacului obturator pe traversa frontala a boghiului
