## RAPORT DE INVESTIGARE

privind accidentul feroviar produs la data de 28.07.2021, ora 23:20, pe raza de activitate a Sucursalei Regionala CF Constanța, în stația CFR Fetești, prin atingerea din urmă și tamponarea trenului de marfă nr.50790-1, de către trenul de marfă nr.60514-1

*Proiect raport de investigare  
21 iulie 2022*

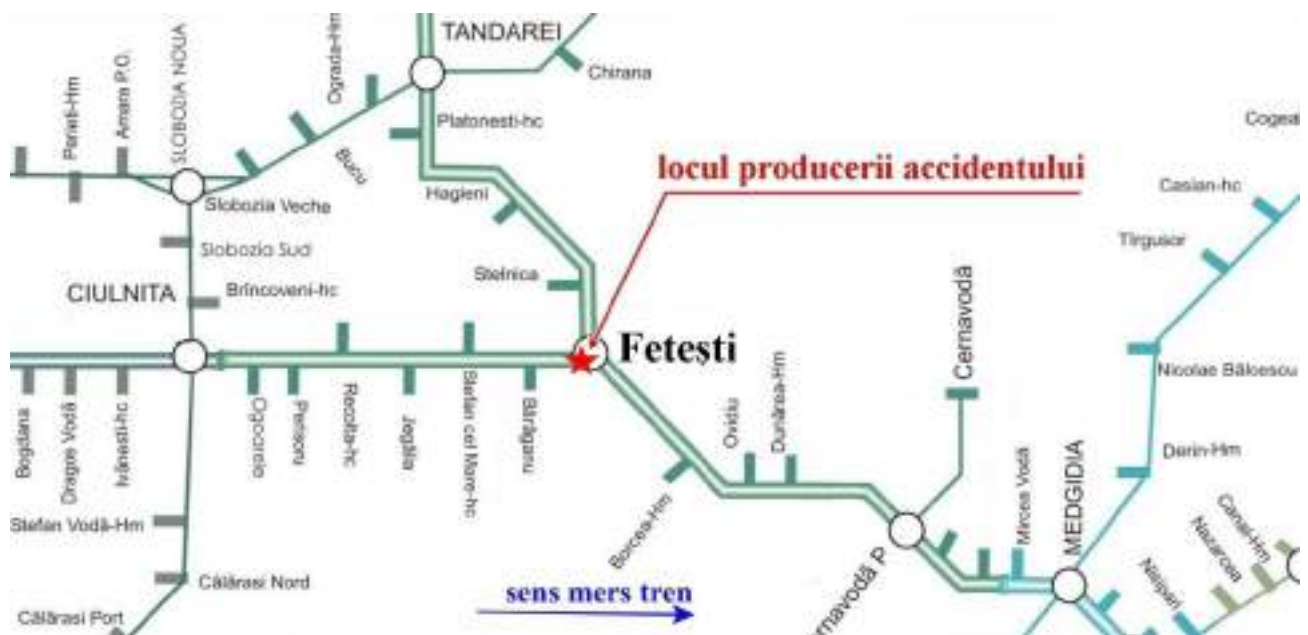
Figure no.1 – accident site

On the **28<sup>th</sup> July 2021**, at 23:20 o'clock, in **the railway station Fetești**, end X, on the direct line II of track I, the freight train no.60514-1 (got by the railway undertaking TRC) took over and came into collision with the freight train no.50790-1 (got by the railway undertaking EXFO). Following the accident, the locomotive EA 194 and the first 8 wagons of the freight train no.60514-1, as well as the last 7 wagon of the freight train no.50790-1, derailed and were damaged.

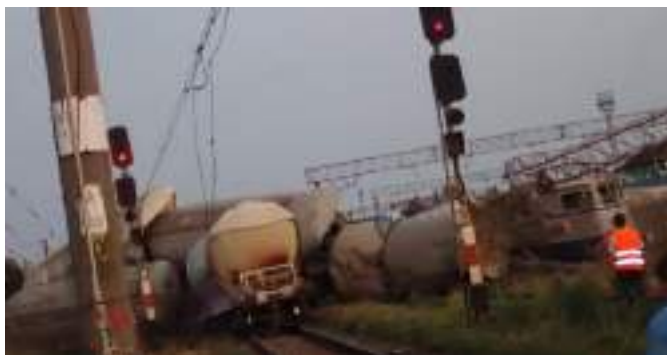
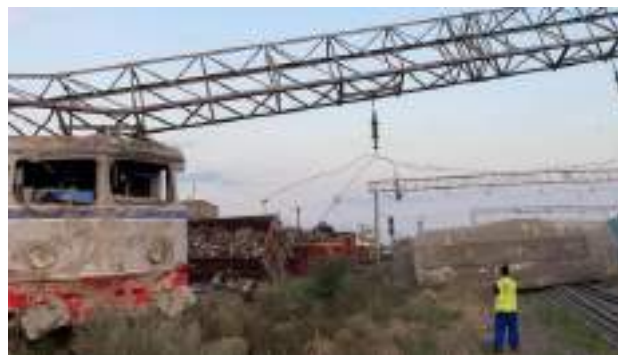
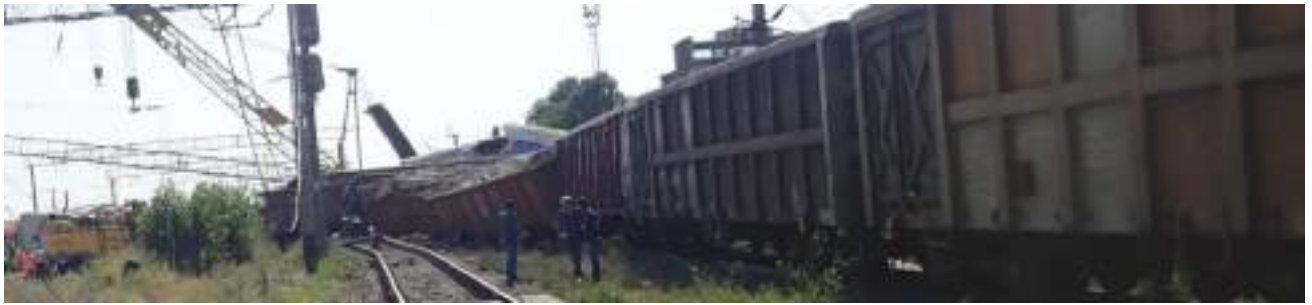
- din compunerea trenului de marfă nr.50790-1, vagonul nr.3387932458-7 avea cuplele smulse, după care 7 vagoane erau deraiate/ răsturnate, ajungând până în gabaritul liniei nr.7;
- locomotiva EA 194 a trenului de marfă nr.60514-1 era deraiată spre stânga sensului de mers, după care 8 vagoane încărcate cu fier vechi erau deraiate, din care primele 7 răsturnate.

*Foto nr.2 – poze de la locul accidentului*

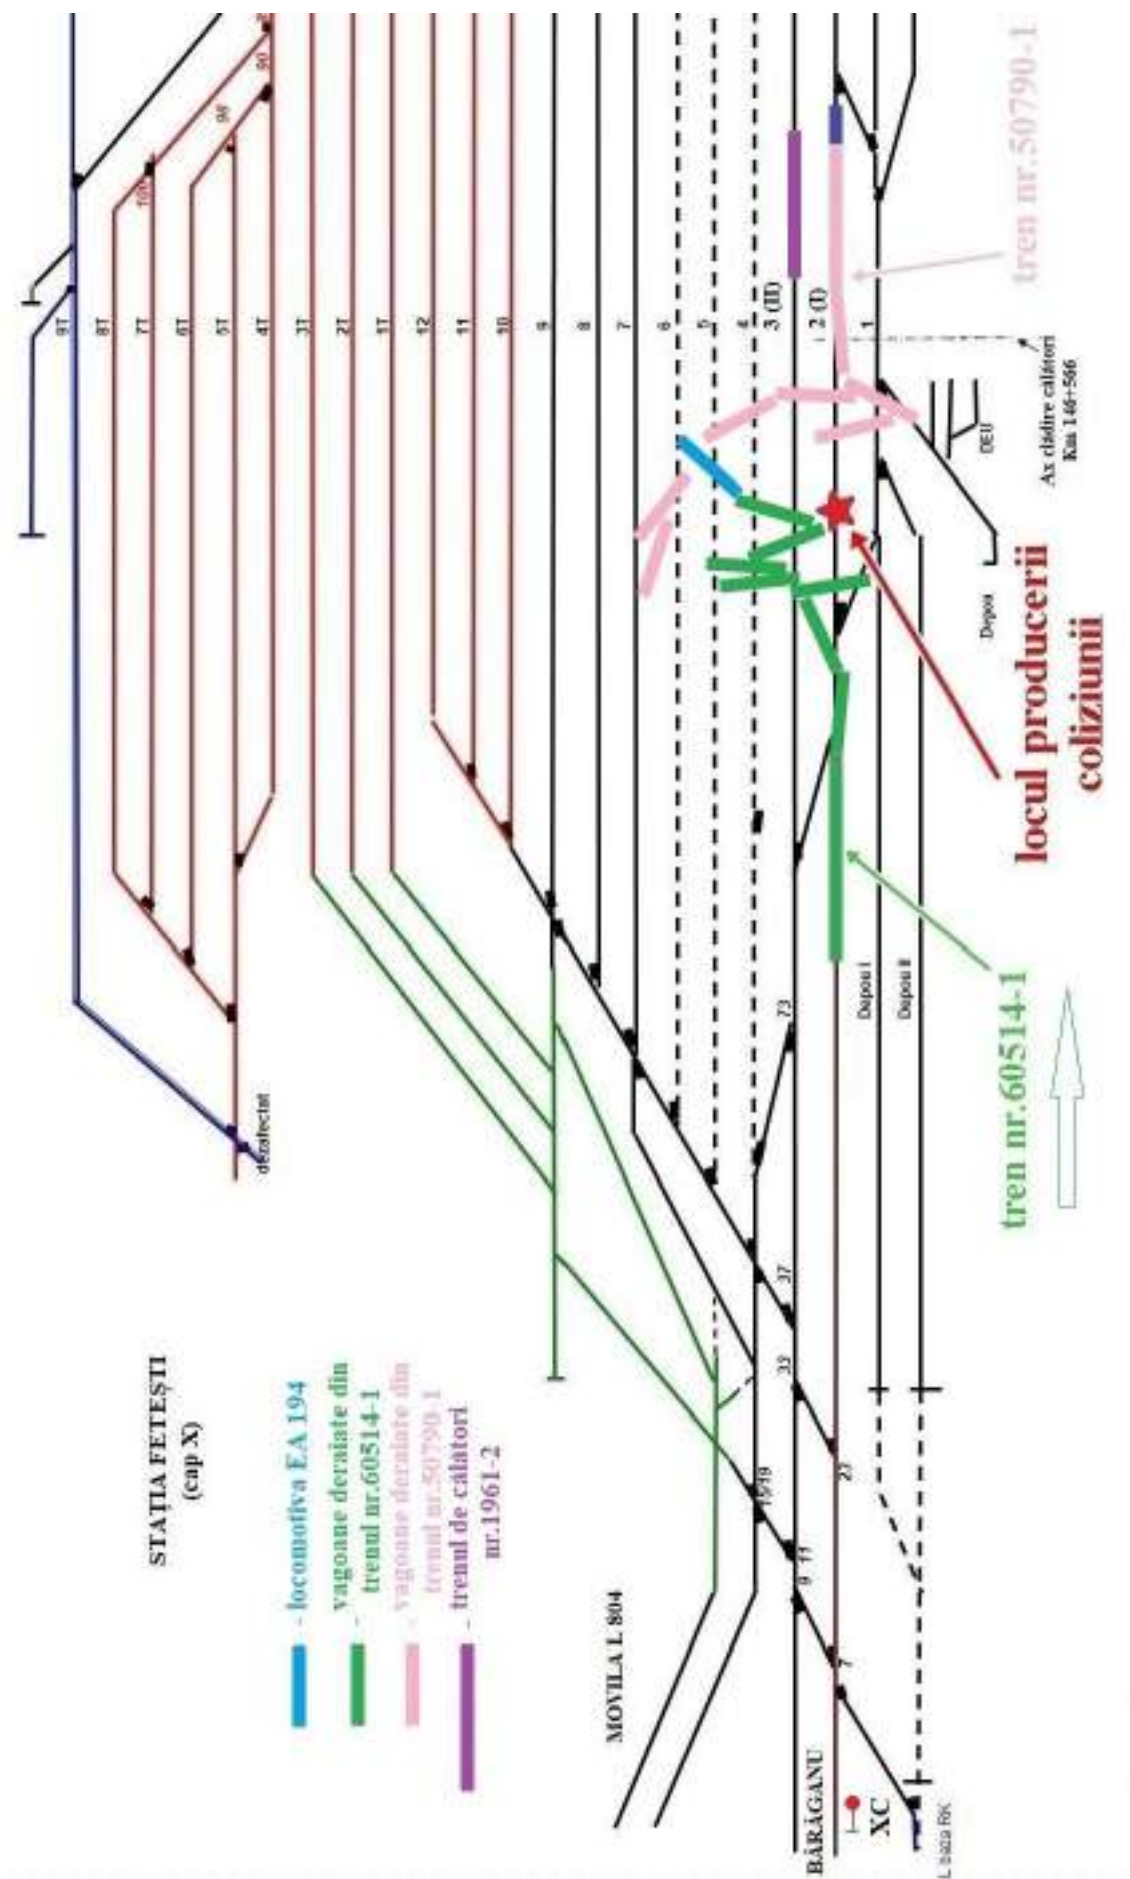
Figura nr.3 – schița deraierii

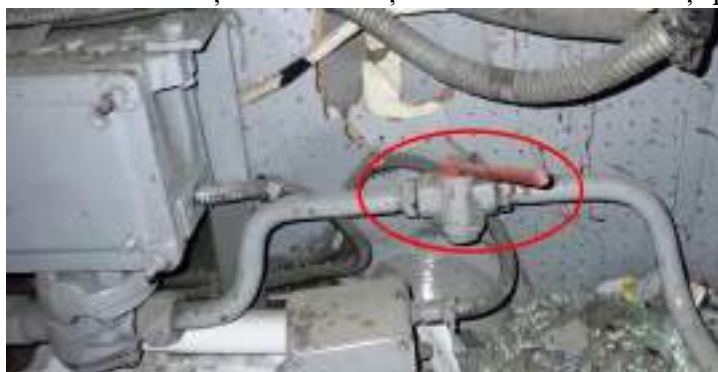
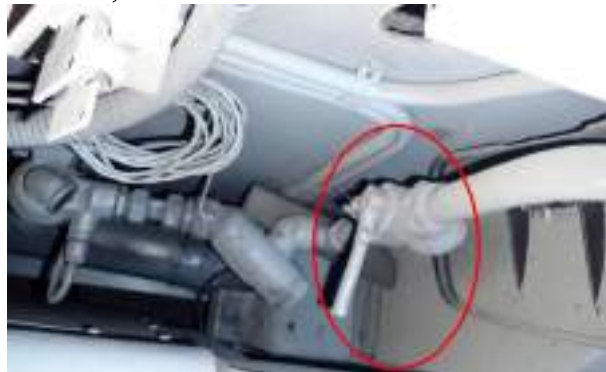
- constatări făcute la fața locului, imediat după producerea accidentului:
- instalațiile INDUSI și DSV izolate electric și pneumatic;

*Foto nr.4 - robinetii de izolare pneumatică a instalațiilor DSV și INDUSI de la locomotiva EA 194*

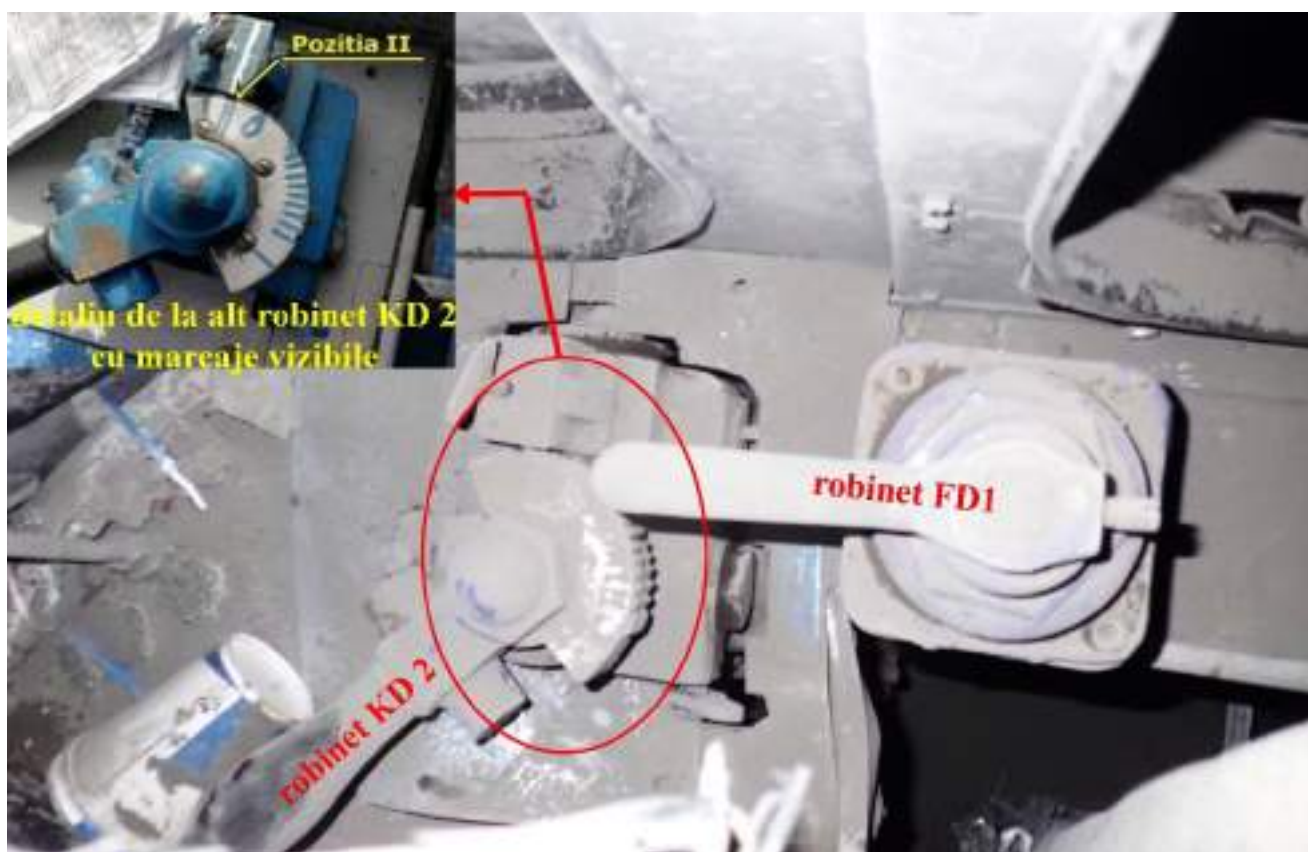
- vitezometrul tip IVMS desigilat;
- stația RTF bună;
- oglinzi bune;
- robinetul mecanicului KD<sub>2</sub> în poziția II de alimentare a conductei generale;
- robinetul FD1 în poziție slăbit;

*Foto nr.5 - robinetul mecanicului KD 2 și robinetul FD1 de la locomotiva EA 194*

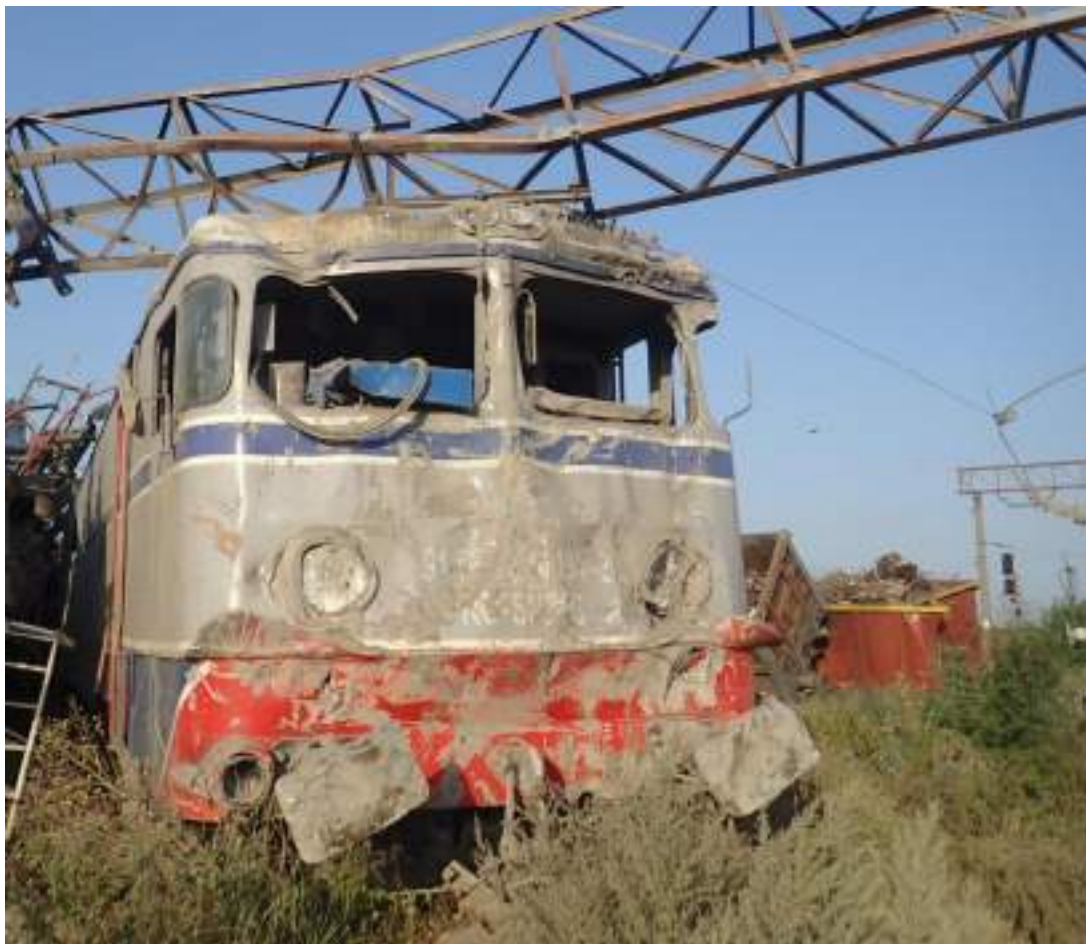
- postul de conducere I, lovit și deformat, ușile de acces în sala mașinii blocate și deformate;
- postul de conducere II avea ușa de acces blocată de vagoane;

Foto nr.6 - locomotiva EA 194 care a remorcat trenul de marfă nr.60514-1

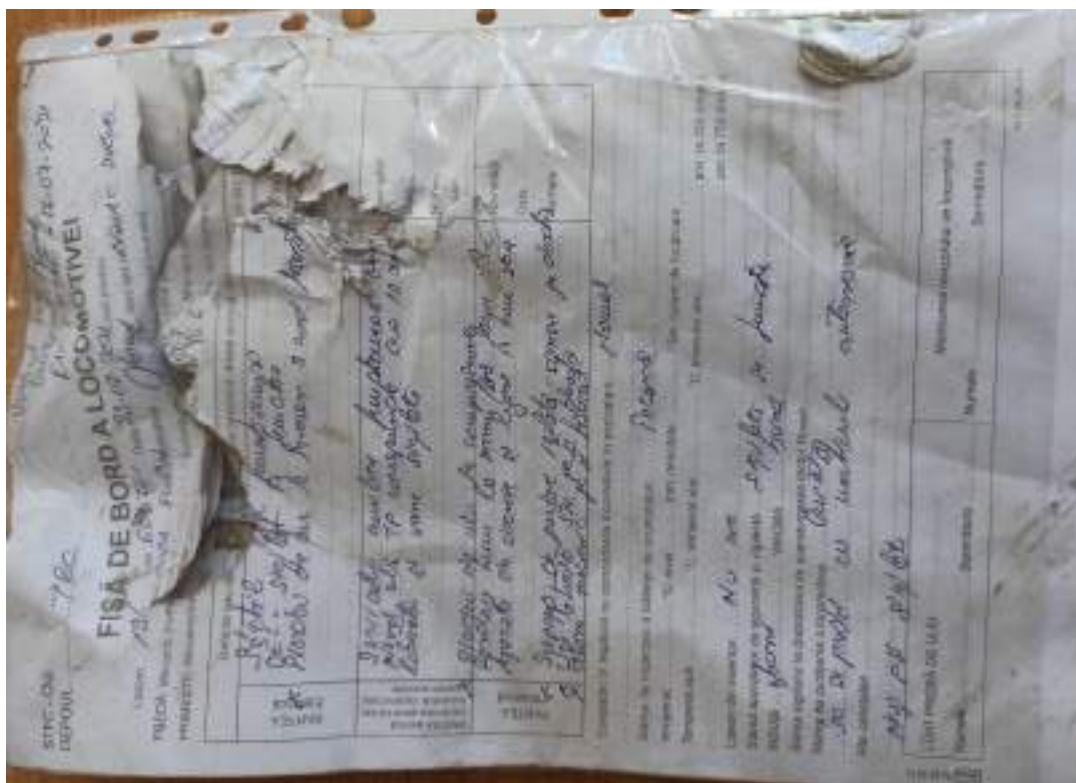
- în exteriorul locomotivei a fost identificată și recuperată o parte din carnetul cu fișele de bord ale locomotivei EA 194, prima filă fiind din 12.03.2021 iar ultima din 23.07.2021.

Foto nr.7 – ultima fișă de bord din partea recuperată a carnetului locomotivei EA 194

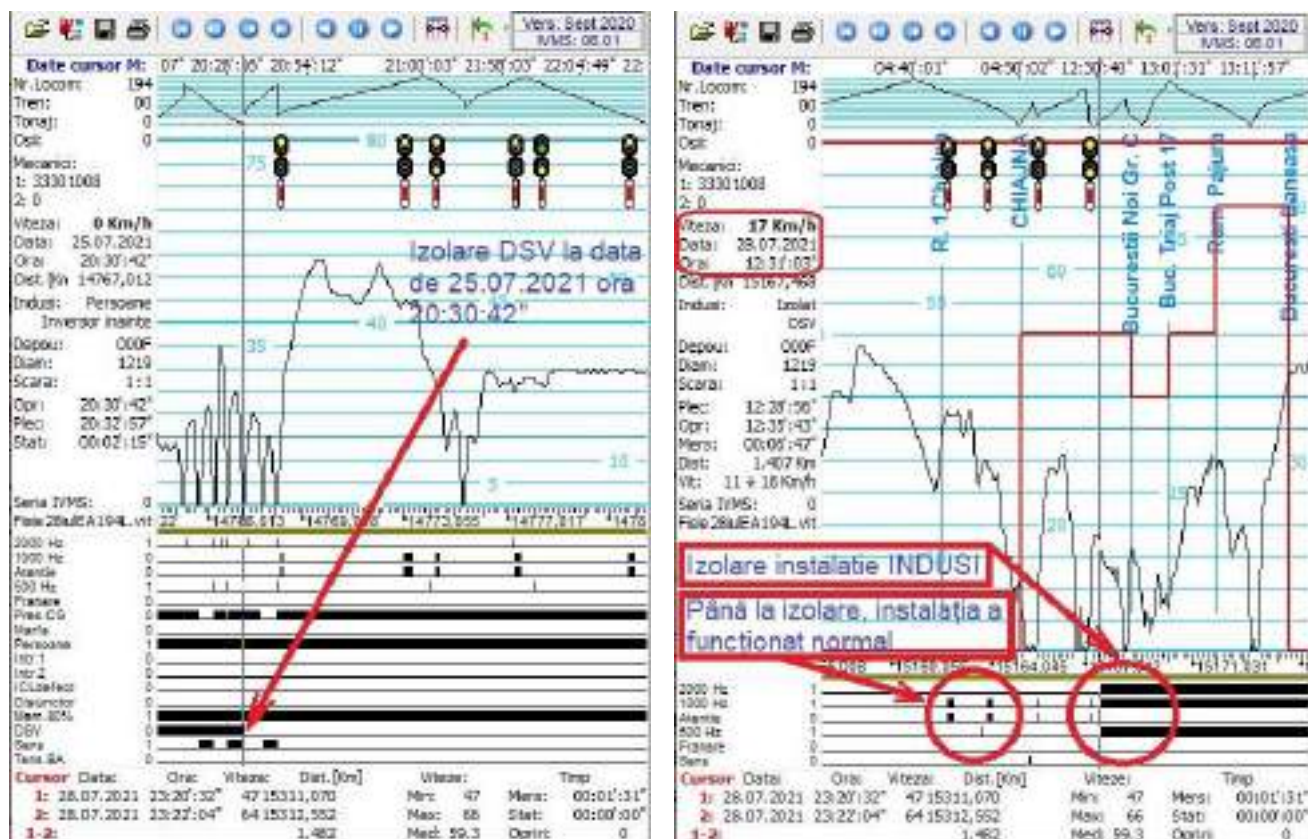
- instalația DSV a fost izolată din data de 25.07.2021, ora 20:30:42, până la momentul producerii accidentului;
- în circulația trenului 60514-1, după plecarea din halta de mișcare Bucureștii Noi, la o viteză de 17 km/h, la ora 12:31:03, a fost izolată instalația INDUSI. Până la momentul izolării instalației, aceasta a funcționat în regim „Persoane” în loc de regim „Marfă” (vitezele de control V1 și V2 pentru regimul „Persoane”, fiind cele prevăzute pentru remorcarea trenurilor de călători până la viteze de 100Km/h);

Figura nr.8 - înregistrarea momentelor de izolare a instalațiilor DSV și IUDUSI

La capitolul 3.a.4. *Compunerea și echipamentele trenului* s-a precizat că, instalația DSV de pe locomotiva EA 194 a fost izolată din data de 25.07.2021, ora 20:30:42, până la momentul producerii accidentului. În acest interval de timp locomotiva a fost luată în primire de 4 ori, cu această ocazie trebuia efectuată proba instalației DSV. Ca urmare a efectuării acestei probe trebuia repusă în funcțiune această instalație, sau, în situația în care aceasta ar fi fost defectă, solicitată remedierea defectelor acesteia conform reglementărilor în vigoare, dar nu a putut fi pus la dispoziția comisiei de investigare nici un document prin care să fie avizată defectarea acestei instalații. Având în vedere cele prezentate anterior comisia de investigare consideră că sunt indicii suficiente care să conducă la ideea că funcționarea instalației DSV nu a fost verificată cu ocazia luării locomotivei în primire de către personalul de locomotivă. Neîndeplinirea acestor atribuții conduc la concluzia că s-a format o rutină de lucru simplificată, însușită de operatorul uman pentru a-și reduce efortul de muncă atât cu ocazia luării în primire a locomotivei cât și în activitatea ulterioară de conducere a acesteia. Faptul că instalația DVS nu era în funcție la momentul producerii accidentului a avut ca rezultat eliminarea uneia dintre barierele sistemului.

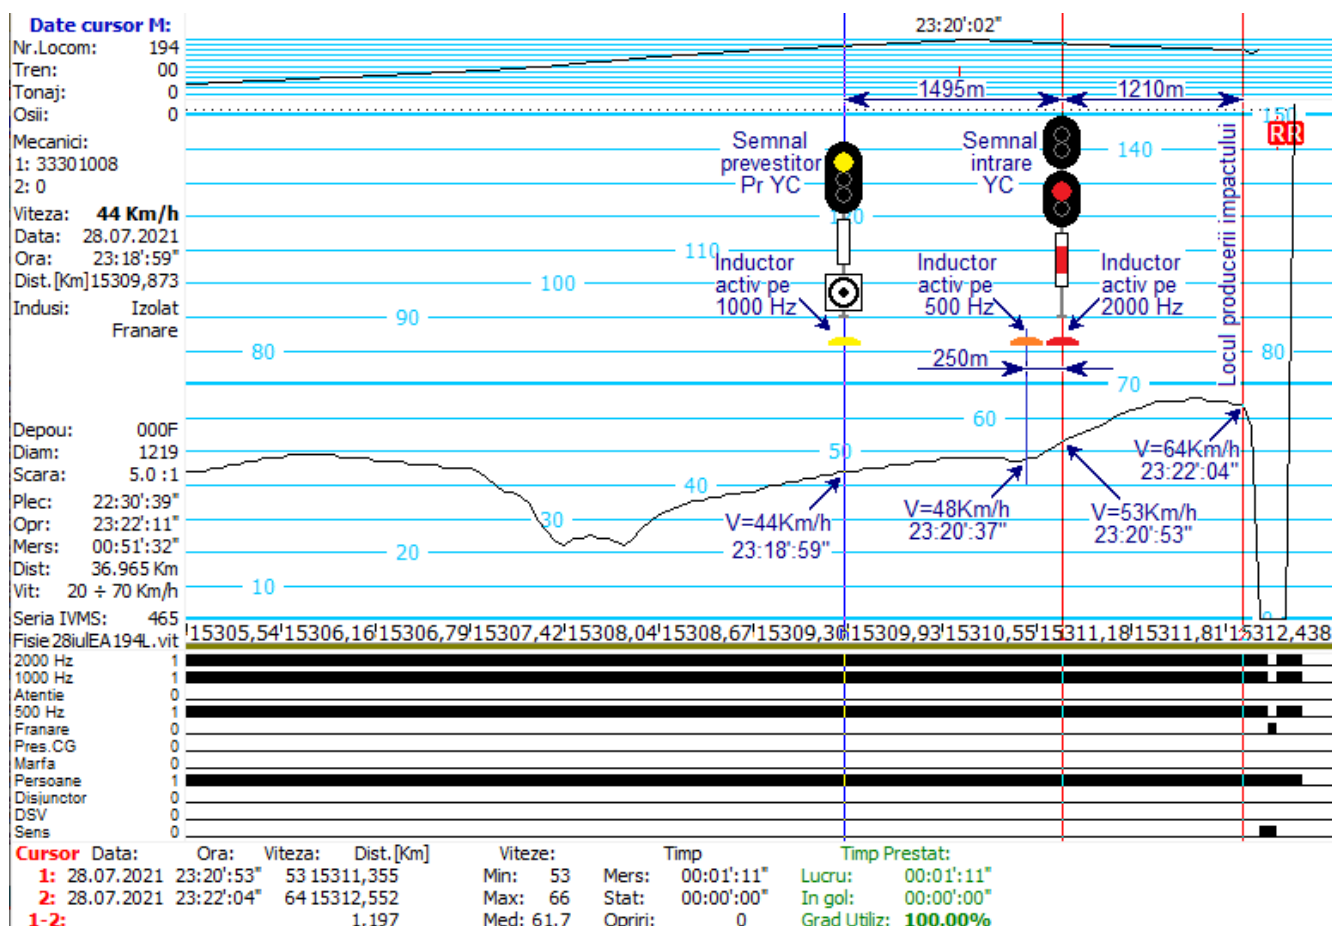
- după plecarea din stația CFR Ciulnița, în data de 28.07.2021, ora 22:30, nu s-a efectuat proba de eficacitate a frânei automate după modificarea compunerii trenului;
- la ora 23:18:59, locomotiva a trecut prin dreptul semnalului prevestitor Pr XC, cu viteza de 44 km/h;
- la ora 23:20:37, locomotiva a trecut prin dreptul inductorului de 500 Hz aferent semnalului de intrare XC cu viteza de 48 km/h;
- la ora 23:20:53, locomotiva a trecut prin dreptul semnalului de intrare XC, cu viteza de 53 km/h;
- viteza locomotivei a crescut la 66 km/h pe o distanță de 855 m, apoi viteza a scăzut la 64 km/h pe o distanță de 351 m, după care viteza a scăzut brusc la 0 km/h, la ora 23:22:04;
- pe ultimii 4 km, viteza trenului a crescut aproape constant de la 22 km/h la 66 km/h, fără a fi înregistrate efecte de frânare sau de reducere a acesteia.

Figura nr.9 - diagrama vitezei

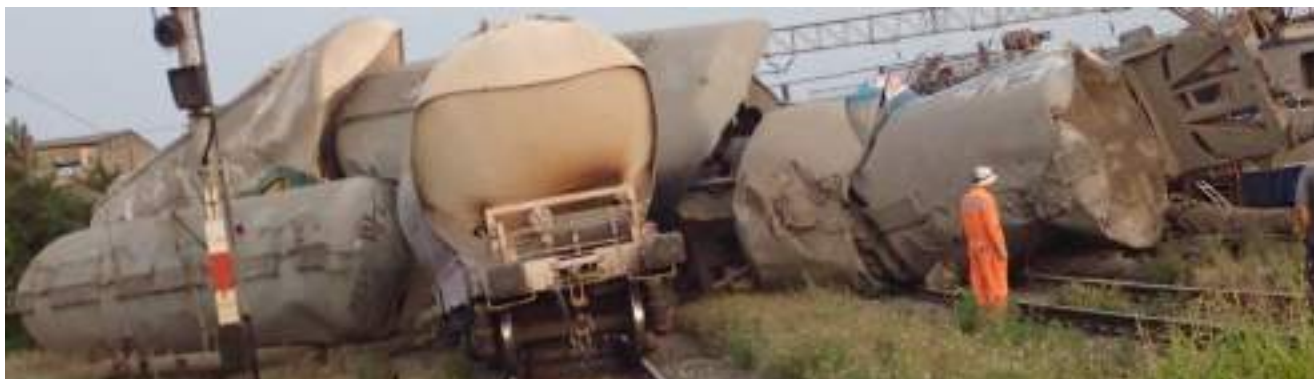
▪ vagonul nr.33879305349-1, al 29-lea din compunere, era pe linia II având bara aparatului de tracțiune ruptă, aparatul de tracțiune din față, sens mers;

▪ vagoanele cu nr.33879324197-1, nr.33879305563-7, nr.33879324363-9, nr.33879324225-0, nr.33879305340-0, nr.33879324259-9 și nr.33879324232-6, ultimele 7 vagoane din compunere, erau deraiate, răsturnate și încălecate ca urmare a tamponării de către trenul de marfă nr.60514-1.

*Foto nr.10 - vagoane seria Uacs din compunerea trenul de marfă nr.50790-1*

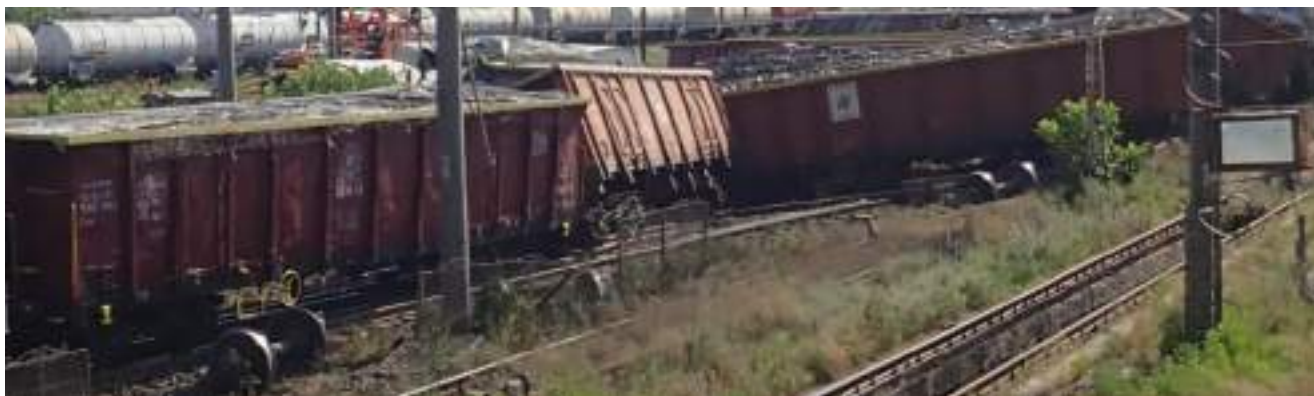
▪ vagoanele cu nr.33535321034-7, nr.33876735594-8, nr.33535321065-1, nr.84535301926-6, nr.33535320003-3, nr.33535321037-0 și nr.33535304781-4, încărcate cu fier vechi, primele 7 vagoane din compunere, erau deraiate, răsturnate și încălecate ca urmare a tamponării cu trenul de marfă nr.50790-1;

▪ vagonul nr.84535304149-2, încărcat cu fier vechi, al 8-lea din compunere, era pe linia II având deraiate cele două osii ale primului boghiu, în sensul de mers.

*Foto nr.11 - vagoane seria Eacs, încărcate cu fier vechi, din compunerea trenul de marfă nr.60514-1*
