MINISTERUL TRANSPORTURILOR ȘI INFRASTRUCTURII

AGENȚIA DE INVESTIGARE FERROVIARĂ ROMÂNĂ - AGIFER

## RAPORT DE INVESTIGARE

**a accidentului feroviar produs la data de 01.08.2021, pe linia ferată industrială  
aparținând ROMCIM SA București – Punct de lucru Medgidia,  
în circulația trenului de marfă nr.30658-1, aparținând Deutsche Bahn Cargo Romania SRL  
prin deraierea vagonului nr.83536658166-7**

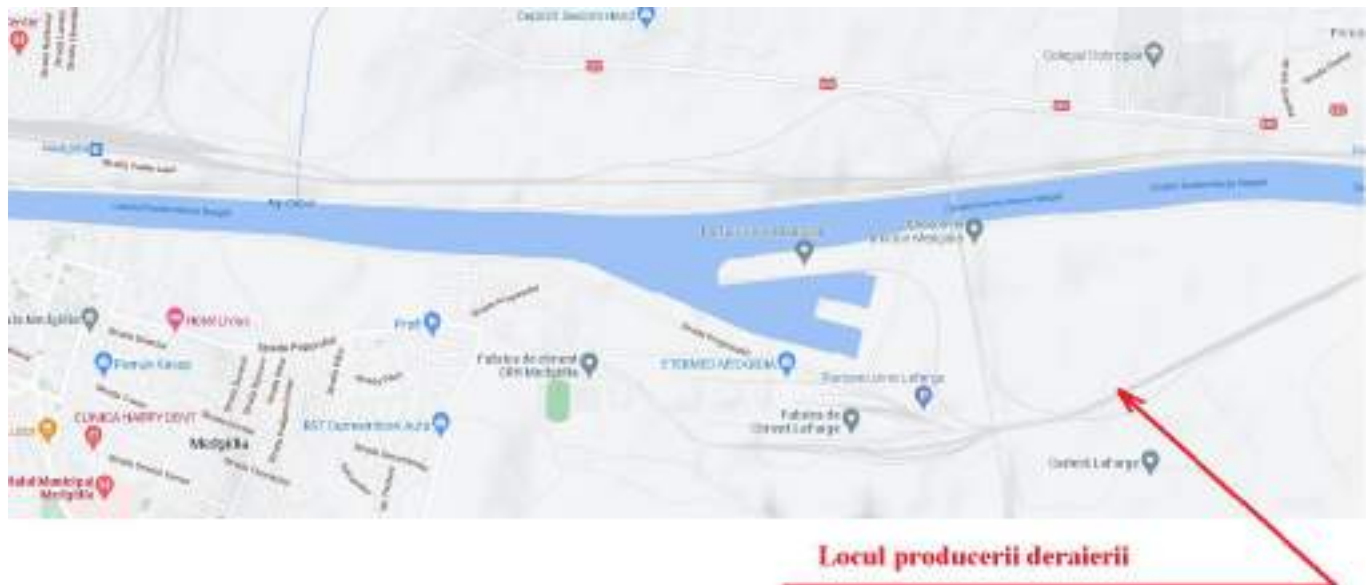
The freight train had derailed about 45 m, stopping following the braking measures taken by the driver.

Figure no.1 – accident site

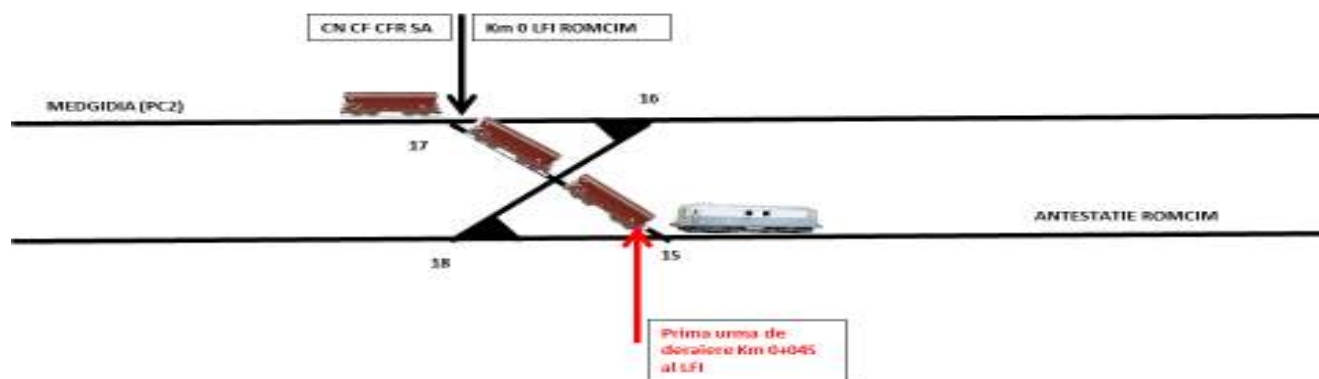
Trenul de marfă a circulat în stare deraiată circa 45 metri, fiind oprit ca urmare a măsurilor de frânare luate de mecanicul de locomotivă și ordinul primit prin stația RTF de la IDM dispozitor aparținând LOG FER.

*Figura nr.2 - schița producerii accidentului*

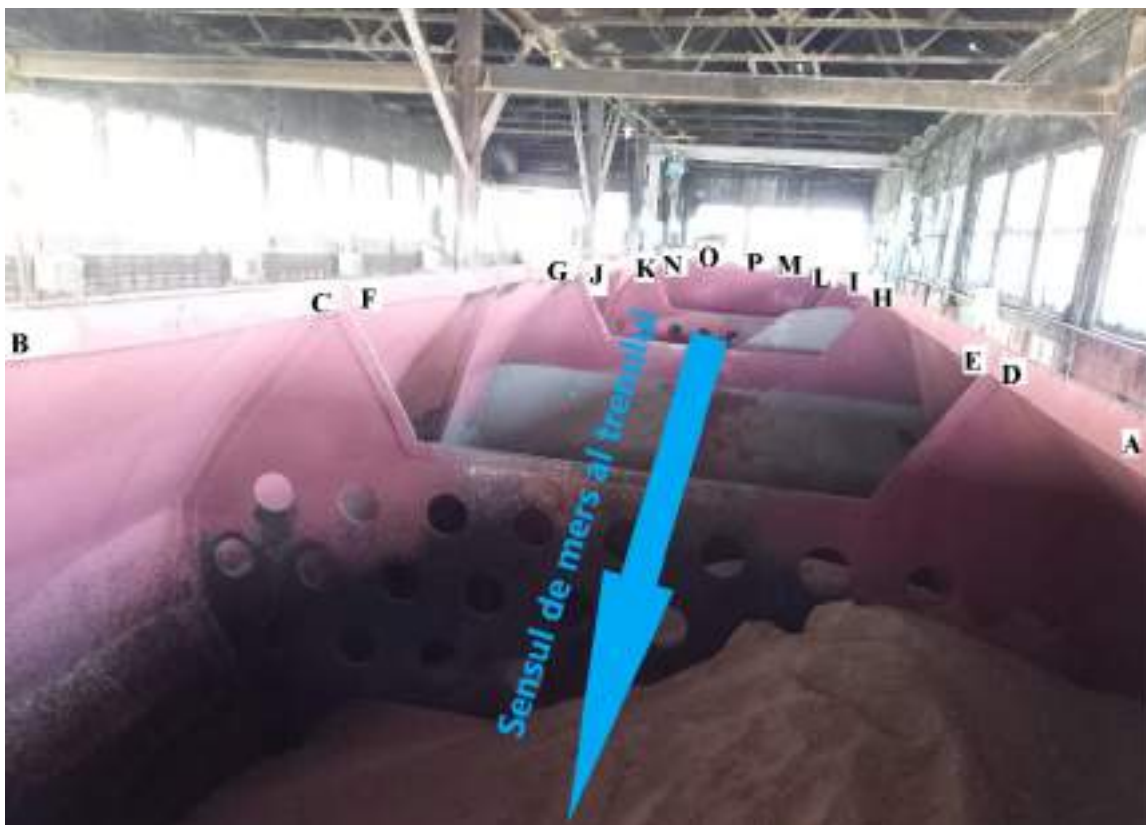
Irregular loading of the wagon no.83536658166-7 in relation to its longitudinal axis, because of these conditions the report between the guiding force and the load acting on the guiding wheel (1R) shall increase over the derailment stability limit.

- pct. M (3L) - 490 mm;
      - pct. N (3R) - 1330 mm;
      - pct. O (4R) - 2080 mm;
      - pct. P (4L) - 1550 mm;

Foto nr.1 - starea încărcăturii în vagon cu punctele de măsurare a înălțimii mărfii

At the first wagon of the freight train no.30658-1 there was found that the freight was not loaded regularly in relation to the longitudinal axis of it, the quantity of goods, being on the left side, in the running direction of the train, was considerably higher than that situated on the right side. Following of it, the load acting on the right side be lower than that acting on the left wheel.

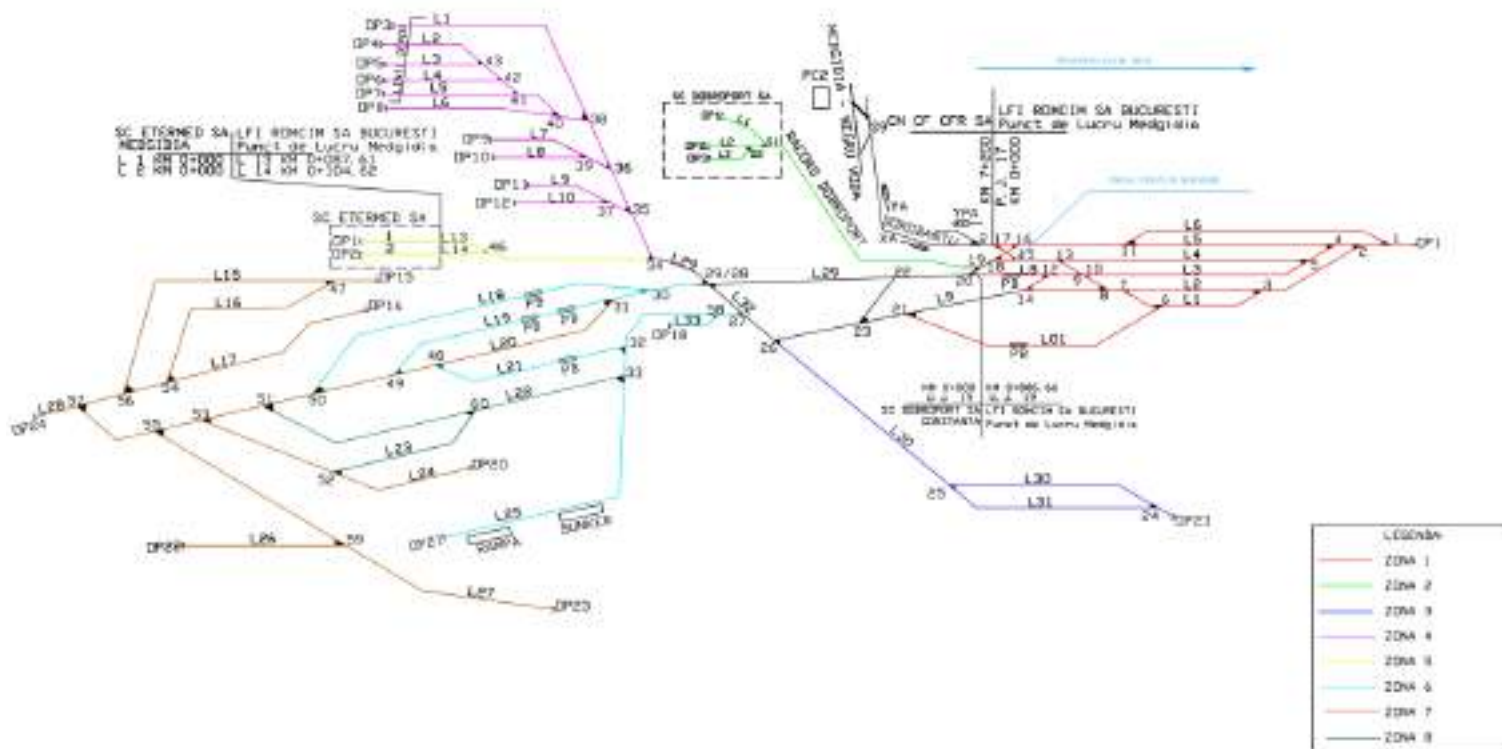
În raport cu sensul de mers al trenului, prima urmă de deraiere a fost identificată la km 0+045 al LFI, pe flancul activ al acului curb de la schimbătorul de cale nr.15 și notată pe teren ca fiind punctul „0”. Aceasta a fost produsă prin escaladarea acestui ac de macaz de către roata situată pe partea dreaptă a primei osii, în sensul de mers al trenului.

Figura nr.4 – schiță dispozitivului de linii din cadrul LFI cu locul producerii accidentului

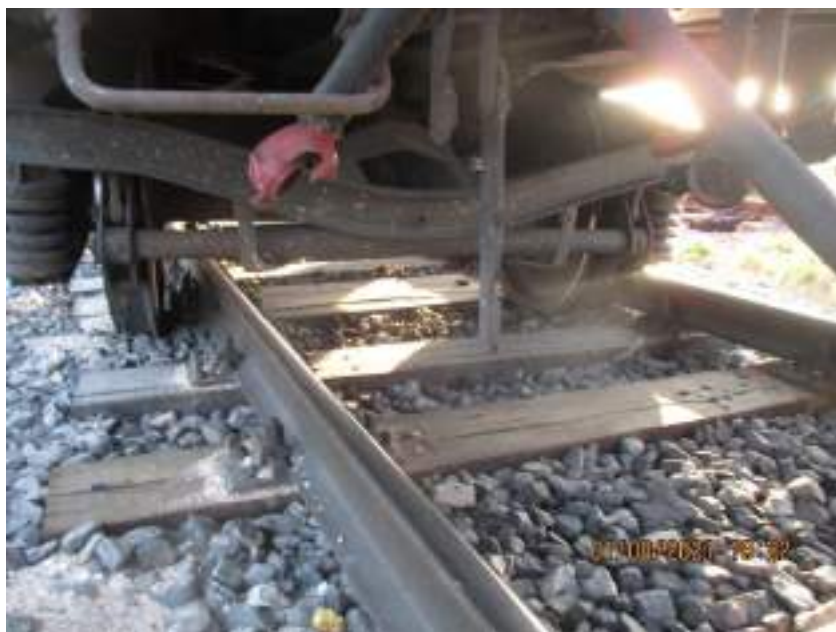
După escaladarea acului curb de către roata dreaptă a primei osii sens de mers, în deraiere a fost antrenată și roata corespondentă a acestei osii. Urmele de cădere a roților de pe șine au putut fi observate după aproximativ 1,5 m. Roata de pe partea dreaptă au căzut în exteriorul căii, iar cea de pe partea stângă în interiorul căii.

*Foto nr.3 - poziția osiei deraiate*

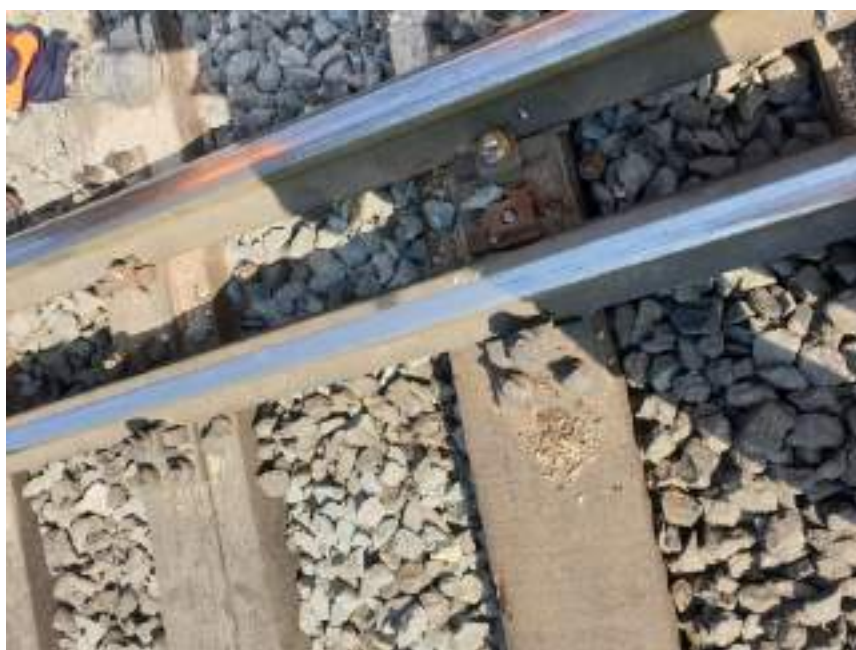
Trenul a circulat în stare deraiată aproximativ 45 m, afectând buloane și tirfoane montate atât la interiorul, cât și exteriorul căii.

*Foto nr.4 - buloane afectate de circulația în stare deraiată a vagonului*

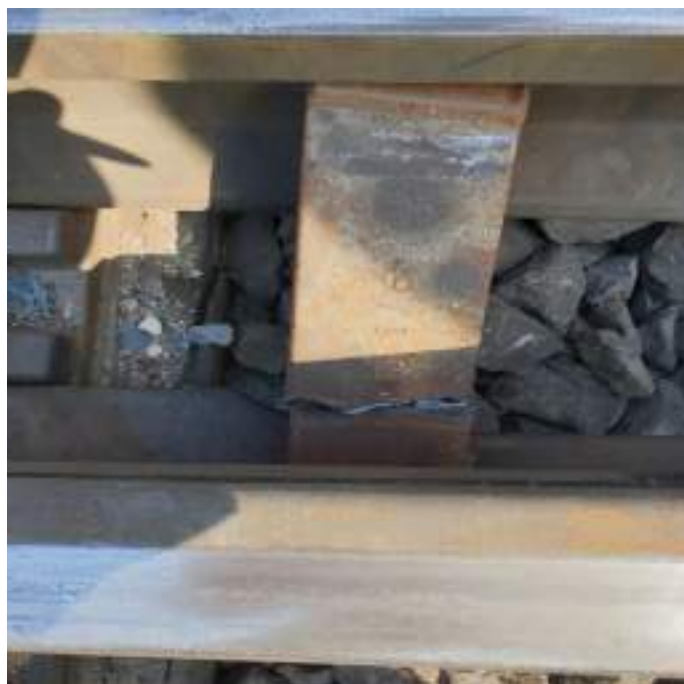
Foto nr.5 - proțap al macazului nr.17 rupt

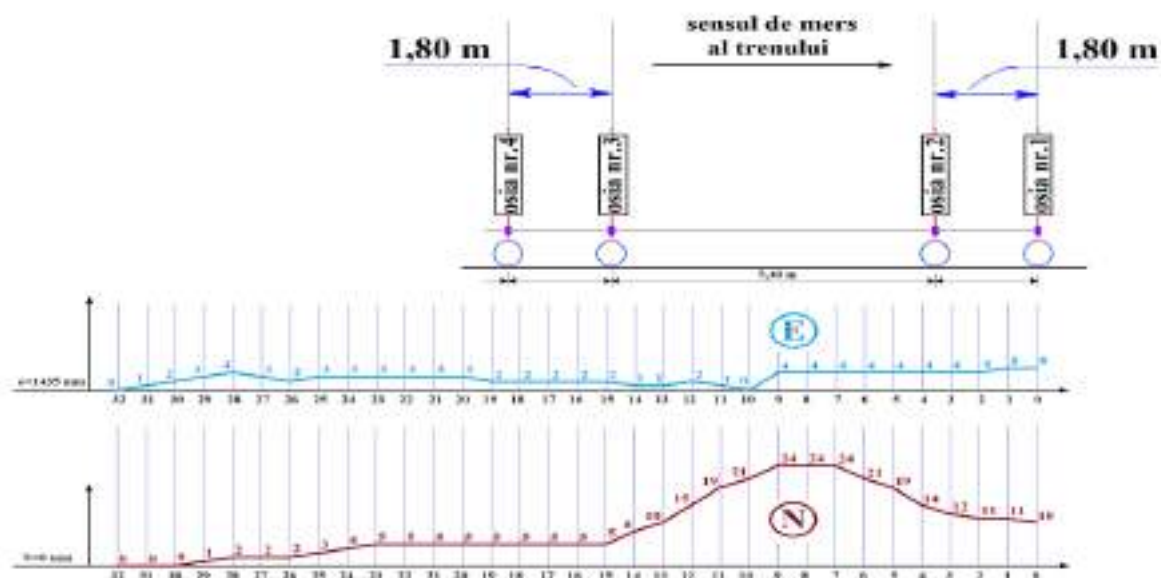
De la punctul „0” în sens invers sensului de mers al trenului au fost marcate pe teren 32 de puncte (notate de la „0” la „32”). În toate punctele marcate au fost efectuate măsurători, în regim static, cu tiparul de măsurat calea, la ecartament și nivel transversal al căii. Precizăm că, întrucât măsurătorile au fost efectuate începând cu punctul „0”, în sens invers sensului de mers al trenului, valorile măsurate ale nivelului transversal indică faptul că nivelul firului din stânga al căii (în sensul de mers al trenului) - contraacului curb al macazului era mai sus decât cel al firului din dreapta - acului curb.

Figura nr.5 - ecartamentul și nivelul transversal măsurate - analiză grafică
