AGENȚIA DE INVESTIGARE FERROVIARĂ ROMÂNĂ - AGIFER

## **RAPORT DE INVESTIGARE**

al accidentului feroviar produs la data de 05.08.2021,  
pe raza de activitate a Sucursalei Regionale de Căi Ferate Constanța,  
pe parcursul de primire în stația CFR Medgidia, la linia nr.10 abătută,  
prin deraierea unui vagon din compunerea trenului de marfă nr.20934

*Raport de investigare  
14 iunie 2022*

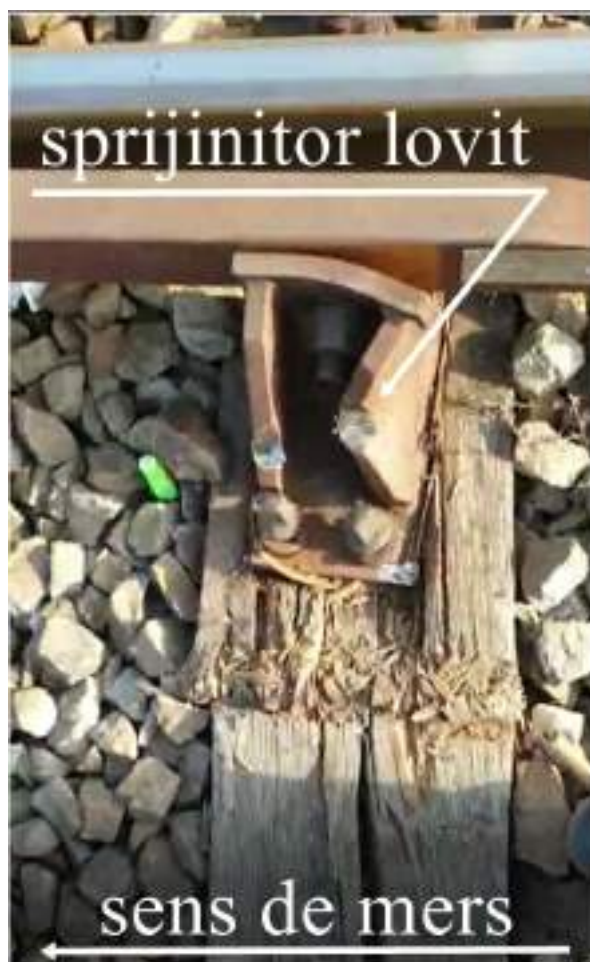
Circulația în stare deraiată a primei osii a cauzat lovirea (cu roata din dreapta) și deformarea primului sprijinitor al profilului de contrașină din dreapta sensului de mers și antrenarea în deraiere ale celorlalte osii ale vagonului nr. 845393050867( al 4-lea de la locomotivă).

*Foto nr.1 – primul sprijinitor al contrașinei din dreapta, în sensul de mers al trenului*

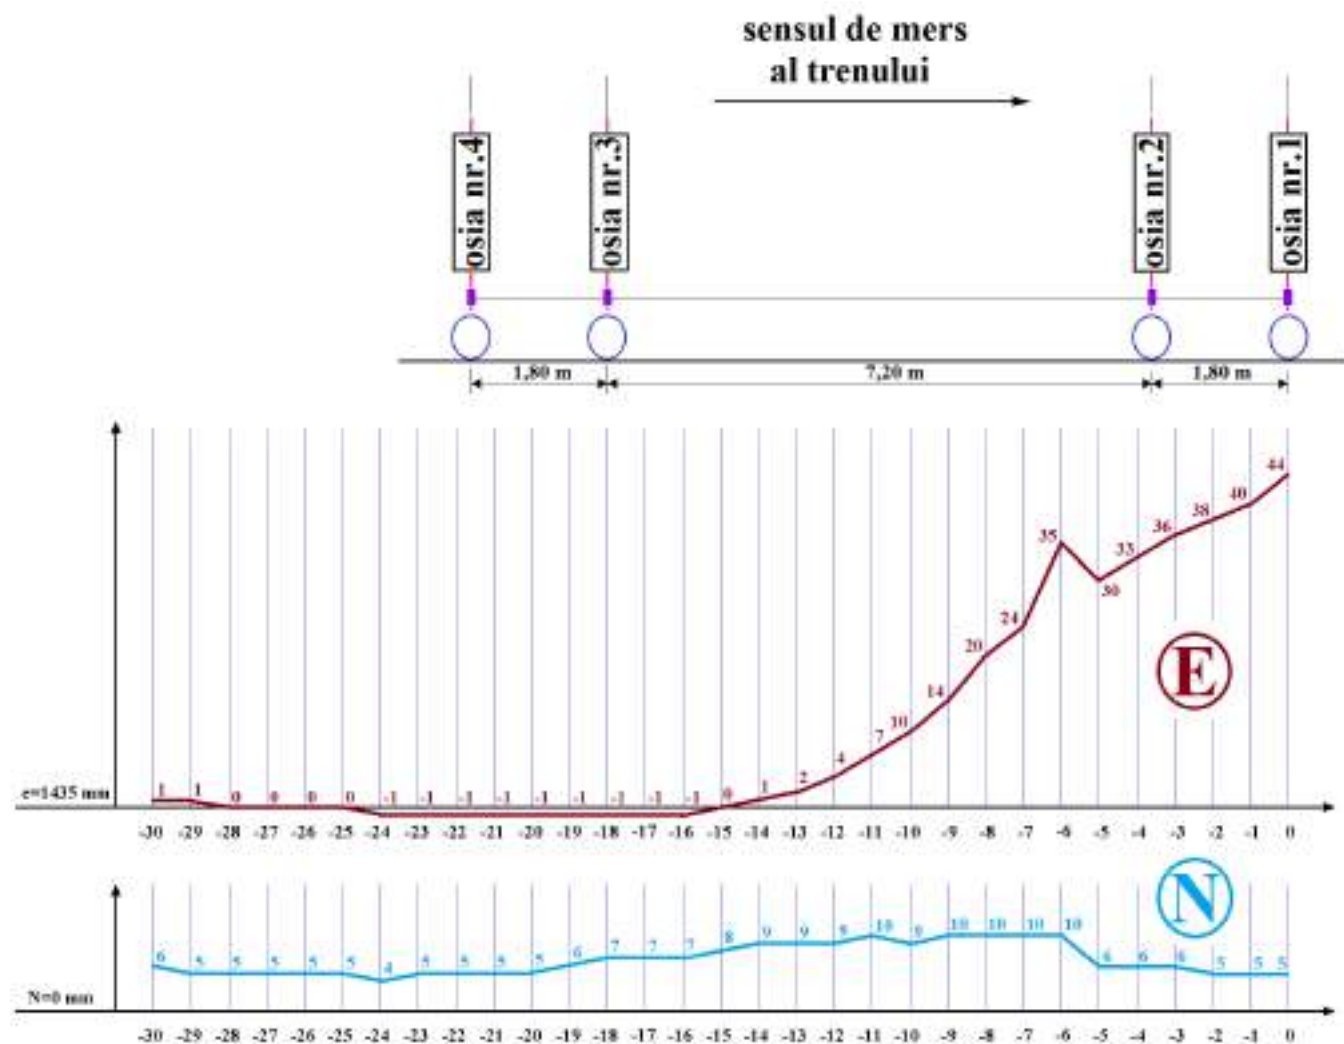
Diagrama nr. 1 - Diagrama de ecartament măsurat la data de 05.08.2021

Având în vedere faptul că, pentru retragerea vagoanelor nederaiate de pe zona afectată de deraiere, era necesară montarea de tiranți, înainte de montarea acestora s-au făcut, la data de 05.08.2021, măsurători la ecartament și nivel, măsurători prezentate în diagrama nr.1.

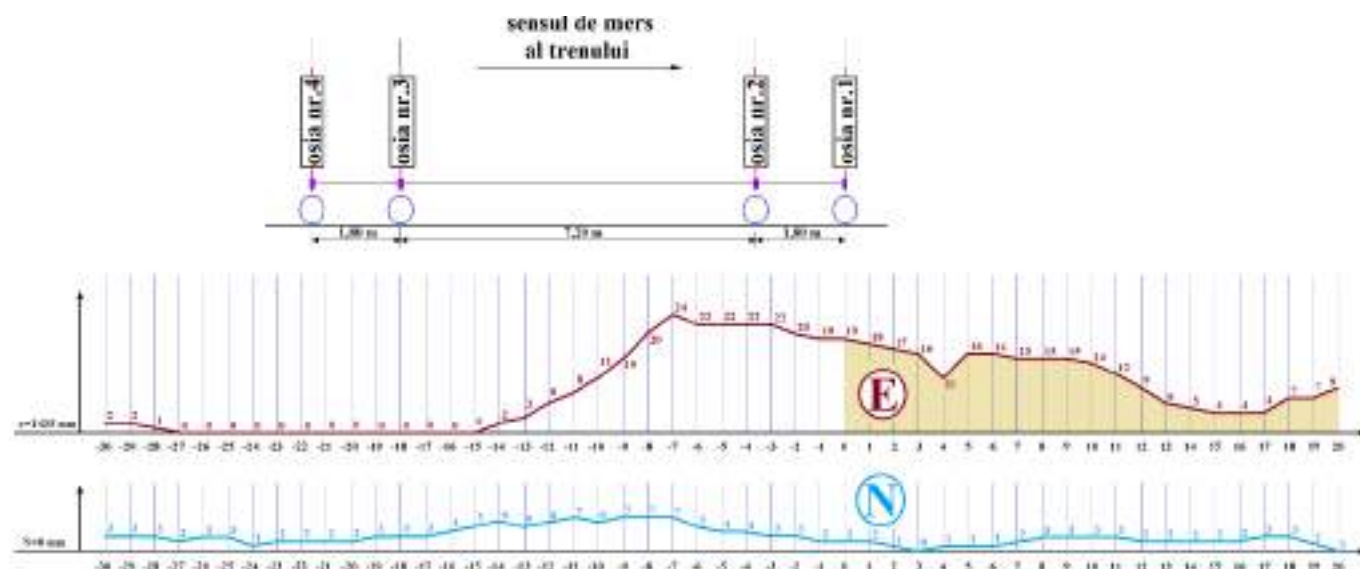
Diagrama nr. 2 - Diagrama de ecartament măsurat la data de 09.08.2021

După retragerea vagoanelor și demontarea tiranților, în punctele numerotate de la „-30” la „20”, s-au efectuat măsurători la ecartament și nivel la data de 09.08.2021, în regim static, cu tiparul de măsurat

calea de tipul „Geismar” nr. 1910 – 42826, având verificarea metrologică în termen de valabilitate, măsurătorile fiind prezentate în diagrama nr.2.

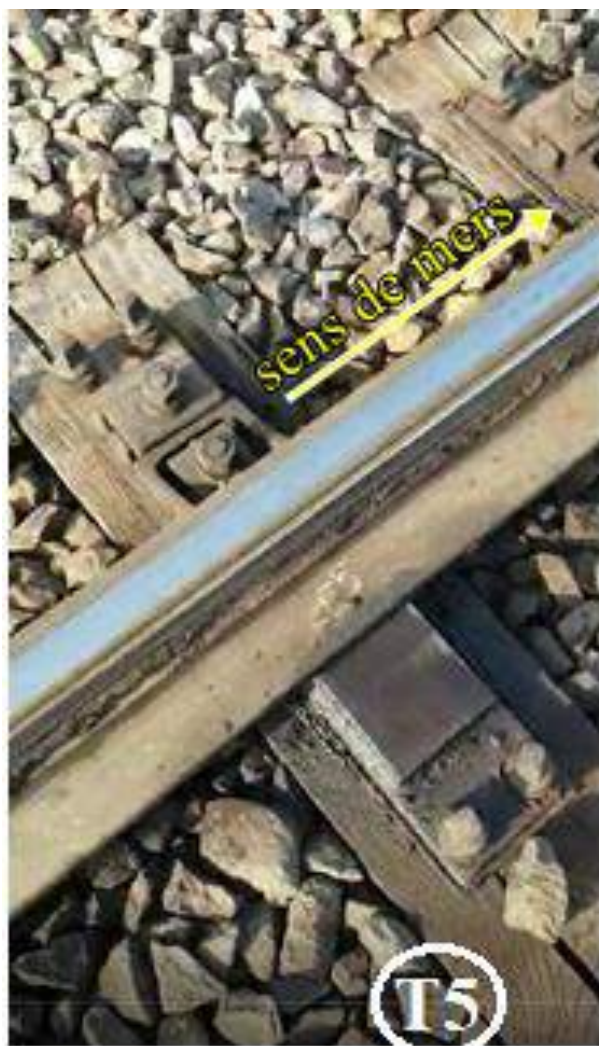
- T1, T2: prezintă crăpături sub plăcile metalice, în zona prinderilor, prinderile sunt active;
- T3: prezintă crăpături sub plăcile metalice, în zona prinderilor; dreapta – placa are prinderea completă și activă; stânga – prinderea este completă cu tirfoanele înclinate în lungul traversei înspre exteriorul căii de rulare;
- T4: prezintă crăpături sub plăcile metalice, în zona prinderilor; dreapta – placa are prinderea completă și activă; stânga – prindere 50% cu tirfoanele înclinate în lungul traversei înspre exteriorul căii de rulare;
- T5: prezintă crăpături sub plăcile metalice, în zona prinderilor; dreapta și stânga – prinderea este completă cu tirfoanele înclinate în lungul traversei înspre exteriorul căii de rulare;

*Foto nr.2 - traversa T5 - prinderea placă-traversă pe partea stângă*

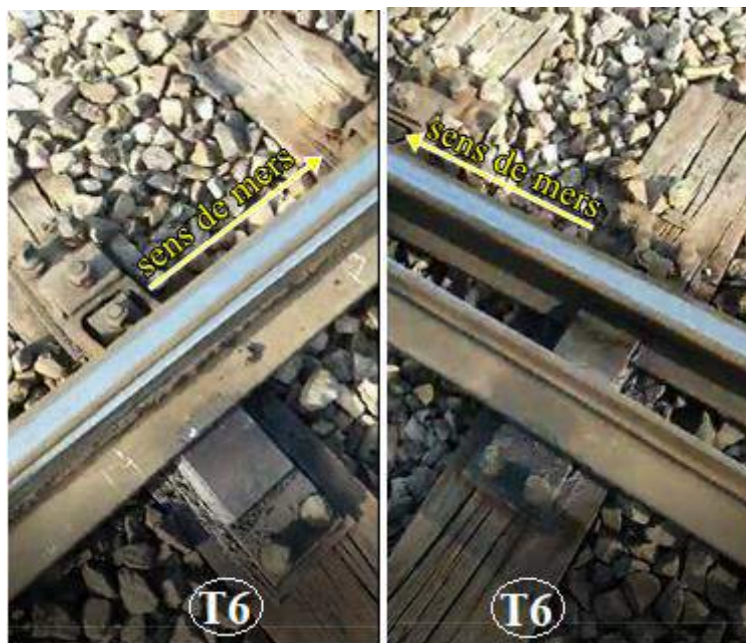
- T6: prezintă crăpături sub plăcile metalice, în zona prinderilor; dreapta – prinderea este completă cu tirfoanele înclinate în lungul traversei înspre exteriorul căii de rulare; stânga – prinderea este inactivă;

Foto nr.3 - traversa T6 - prinderea placă-traversă pe partea stângă și pe partea dreaptă

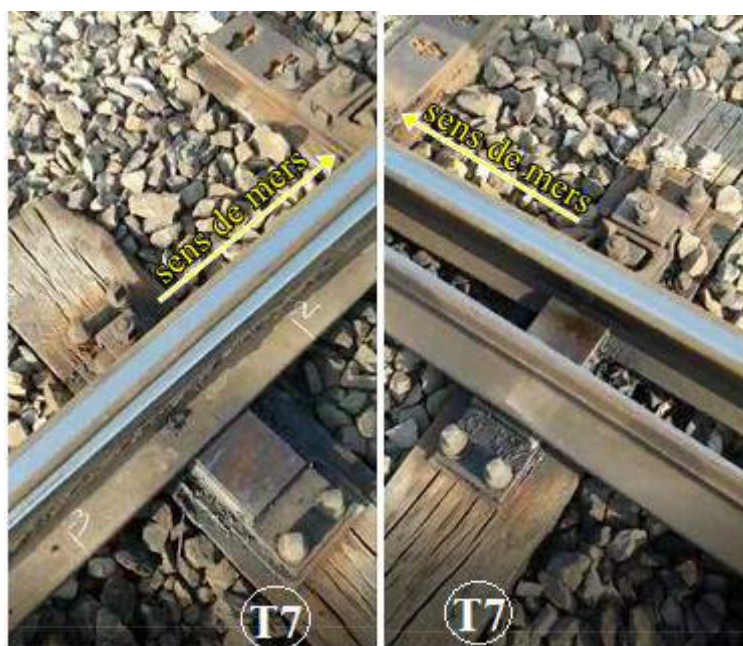
- T7: prezintă crăpături sub plăcile metalice, în zona prinderilor; dreapta – prinderea este 50 % cu tirfoanele înclinate în lungul traversei înspre exteriorul căii de rulare și urme pe traverse, de deplasare a plăcii metalice în exteriorul curbei, de aproximativ 15 mm; stânga – prinderea este inactivă;

Foto nr.4 - traversa T7 - prinderea placă-traversă pe partea stângă și pe partea dreaptă

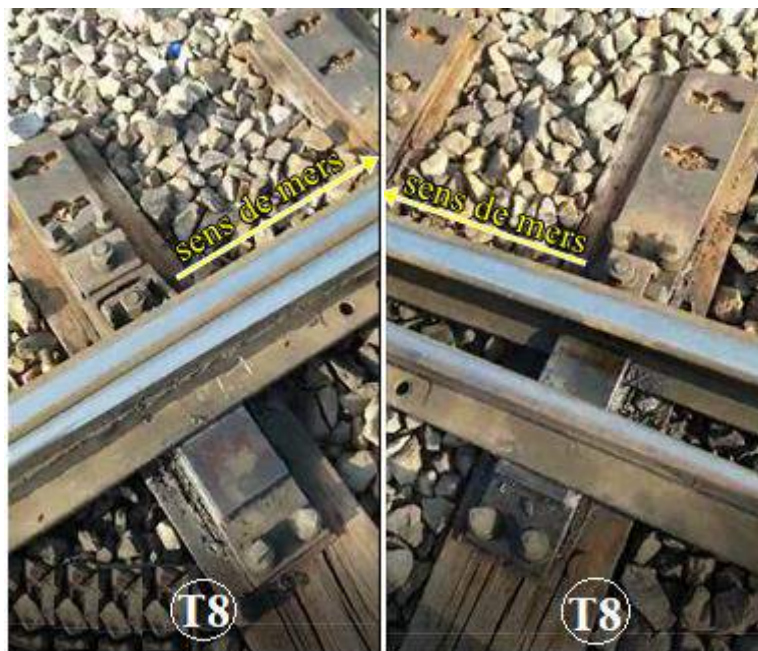
- T8: prezintă crăpături sub plăcile metalice, în zona prinderilor; dreapta și stânga – prinderea este inactivă;

*Foto nr.5 - traversa T8 - prinderea placă-traversă pe partea stângă și pe partea dreaptă*

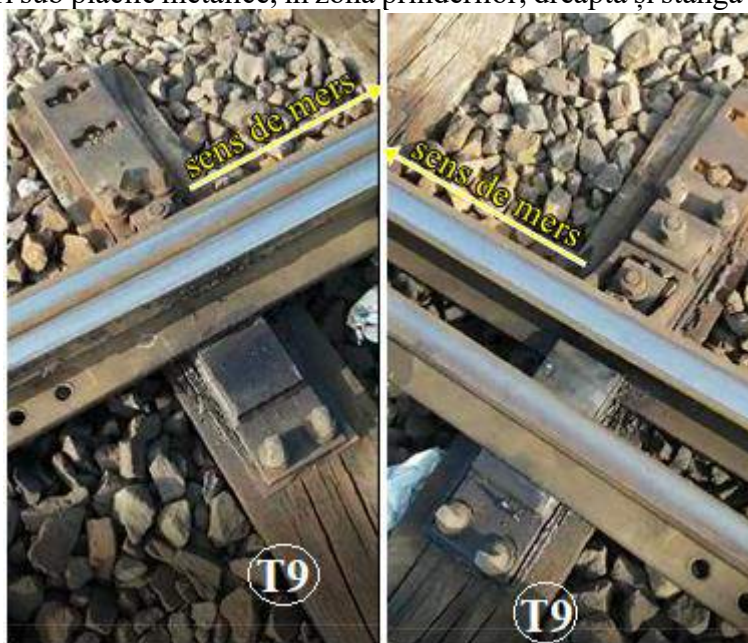
- T9: prezintă crăpături sub plăcile metalice, în zona prinderilor; dreapta și stânga – prinderea este inactivă;

*Foto nr.6 - traversa T9 - prinderea placă-traversă pe partea stângă și pe partea dreaptă*

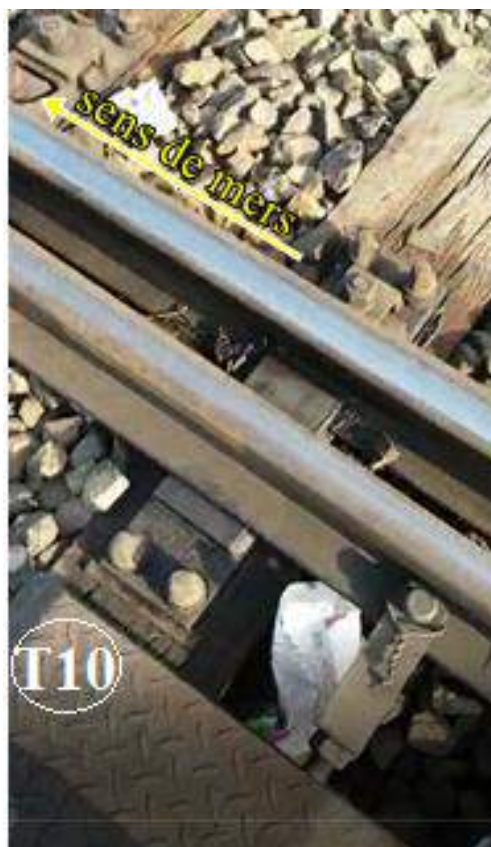
- T10: prezintă crăpături sub plăcile metalice, în zona prinderilor; dreapta și stânga – prinderea este inactivă; plăcile metalice prezintă urme pe traverse, de deplasare a plăcii metalice în exteriorul curbei, de aproximativ 20 mm la stânga și aproximativ 12 mm la dreapta; Poziția traversei T10 coincide cu poziția punctului „A” și punctului „0”;

*Foto nr.7 - traversa T10 - prinderea placă-traversă pe partea dreaptă*

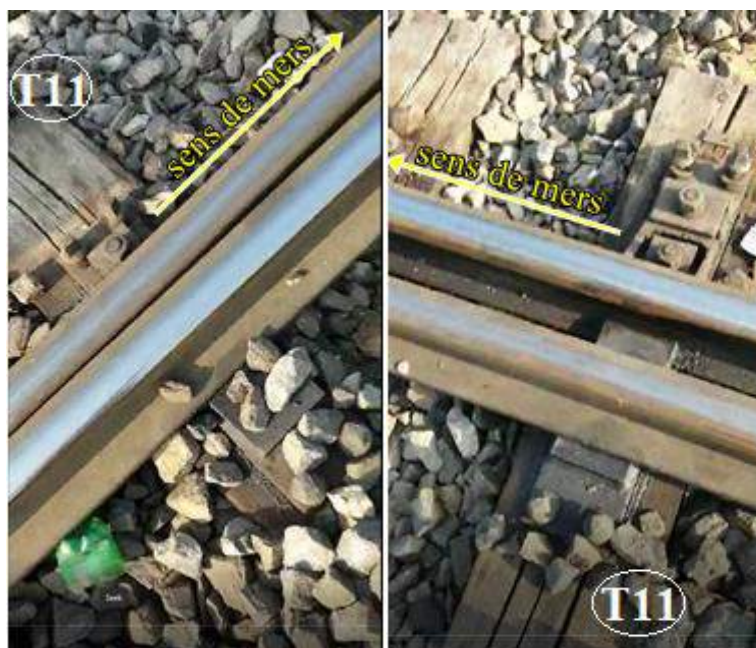
- T11: prezintă crăpături sub plăcile metalice, în zona prinderilor; dreapta și stânga – prinderea este inactivă; plăcile metalice prezintă urme pe traverse, de deplasare a plăcii metalice în exteriorul curbei, de aproximativ 28 mm la stânga și aproximativ 10 mm la dreapta;

*Foto nr.8 - traversa T11 - prinderea placă-traversă pe partea stângă și pe partea dreaptă*

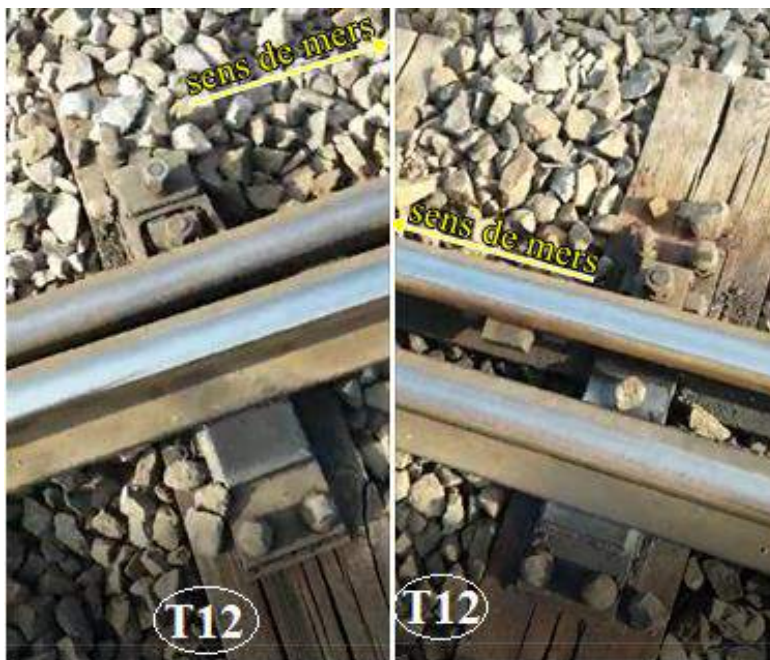
- T12: prezintă crăpături sub plăcile metalice, în zona prinderilor; dreapta și stânga – prinderea este inactivă;

*Foto nr.9 - traversa T12 - prinderea placă-traversă pe partea stângă și pe partea dreaptă*

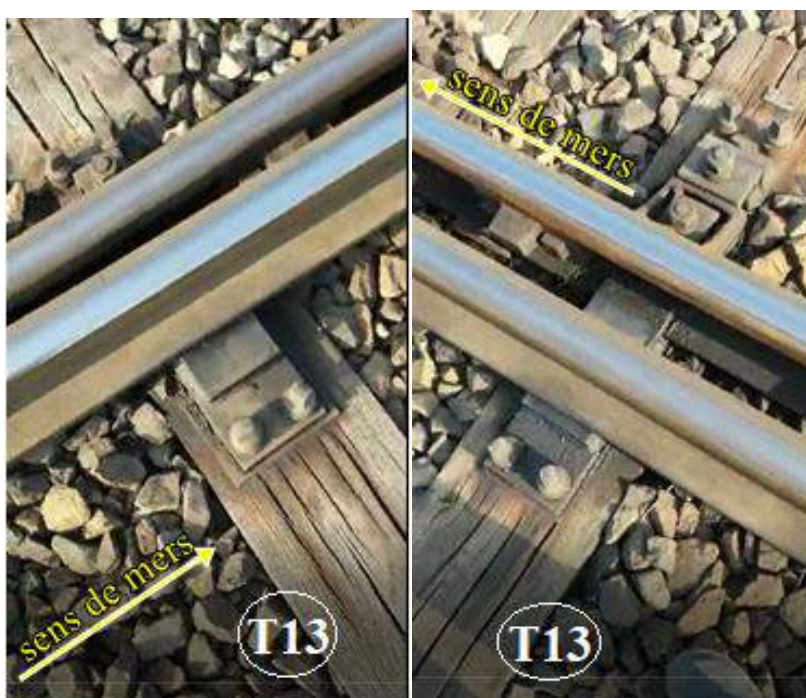
- T13: prezintă crăpături sub plăcile metalice, în zona prinderilor; dreapta și stânga – prinderea este inactivă;

*Foto nr.10 - traversa T13 - prinderea placă-traversă pe partea stângă și pe partea dreaptă*

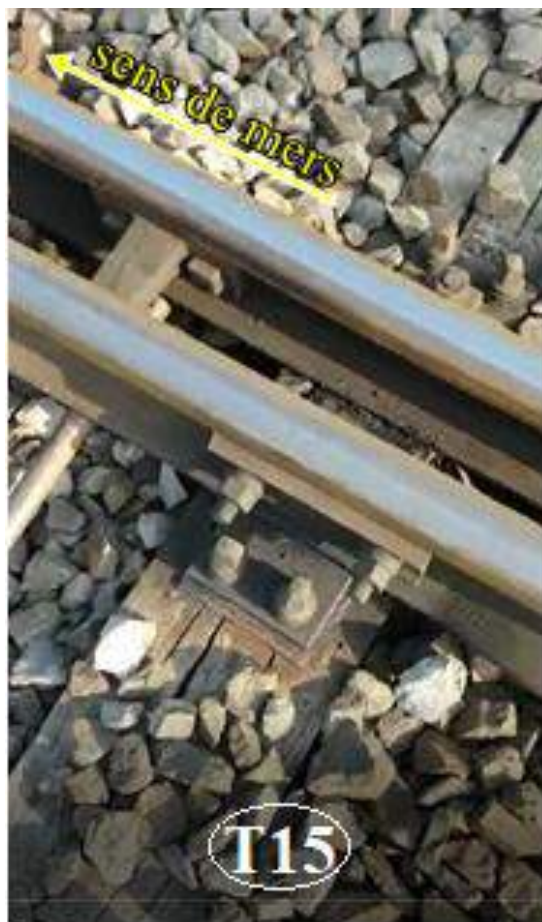
*Foto nr.11 - traversa T15 - prinderea placă-traversă pe partea dreaptă*

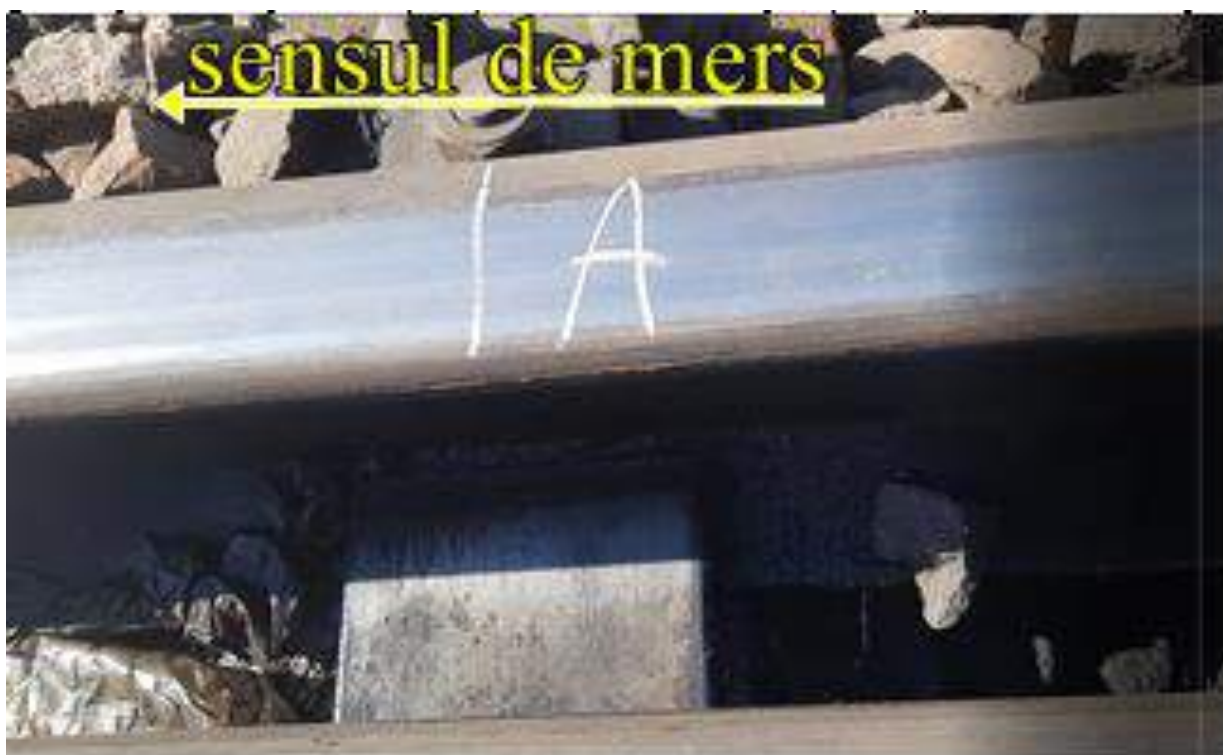
- în zona punctului „A”, în cale erau 8 traverse speciale de lemn consecutive (T6÷T13) ce prezentau crăpături sub plăcile metalice, în zona prinderilor, cu prinderea placă transversă inactivă. Sub influența forțelor dinamice dezvoltate de materialul rulant aflat în circulație, ansamblurile contraace - ace - placi metalice s-au deplasat pe direcție radială în sensul creșterii ecartamentului peste limitele toleranțelor admise în exploatare.

Foto nr.12 punctul de cădere de pe contraacul curb

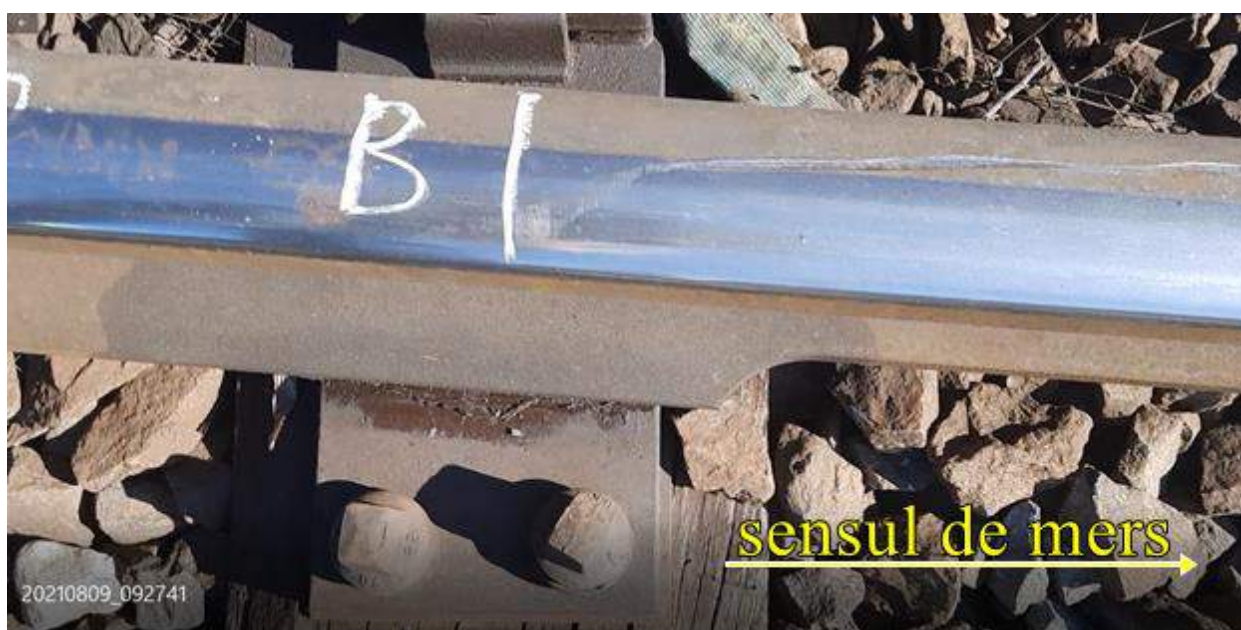
- la o distanță de 5,111 m după poziția punctului „A”, translatat pe acul curb din partea stângă, s-a produs escaladarea flancului activ al acului curb de către roata atacantă din partea stângă a primului boghiu al vagonului nr. 84539305086-7, punct notat cu „B”.

Foto nr.13 punctul de escaladare a acului curb

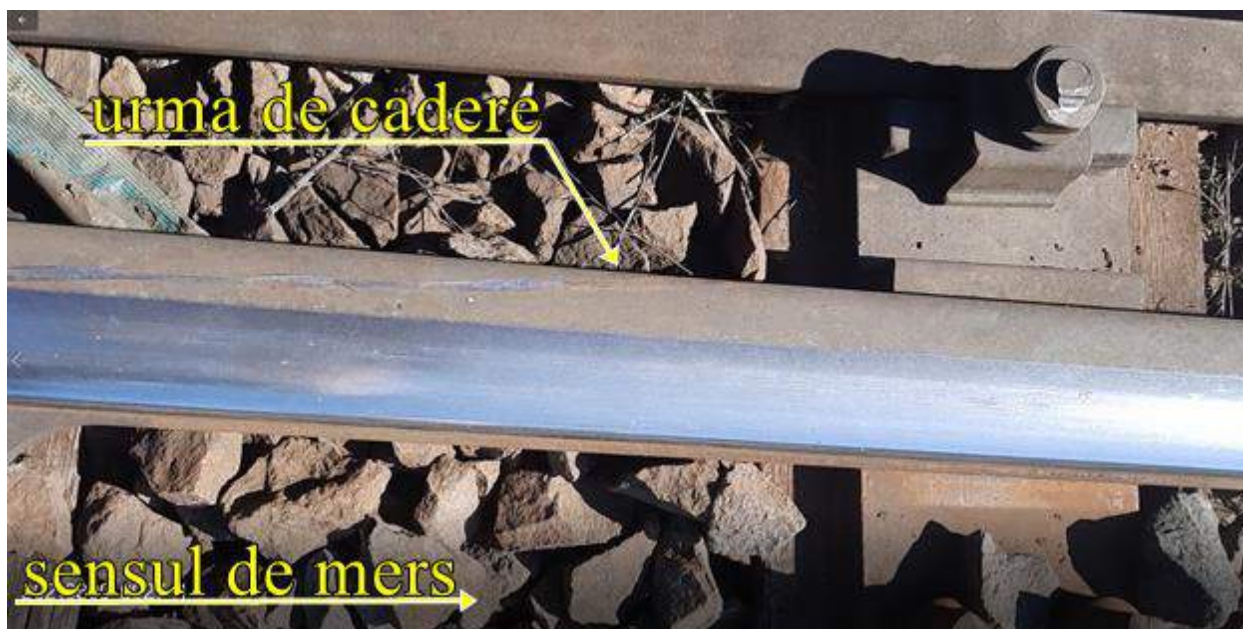
- din punctul „B” roata atacantă din stânga sensului de mers a circulat pe suprafața de rulare a acului curb o distanță de 0,415 m și a căzut, în punctul „C”, de pe flancul inactiv al acului curb, între acul curb și

contraacul drept. În continuare, roata din stânga a circulat în stare deraiată pe elementele metalice de prindere și pe traversele schimbătorului.

Foto nr.14 punctul de cădere de pe flancul inactiv al acului curb
