## AVIZ

## RAPORT DE INVESTIGARE

al accidentului feroviar produs la data de data de 07.08.2021,  
pe raza de activitate a Sucursalei Regionale de Căi Ferate Craiova,  
între stațiile CFR Vlăduțeni și Piatra Olt, în circulația trenului de marfă nr.20536-1  
prin deraierea celui de-al 13-lea vagon din compunerea trenului

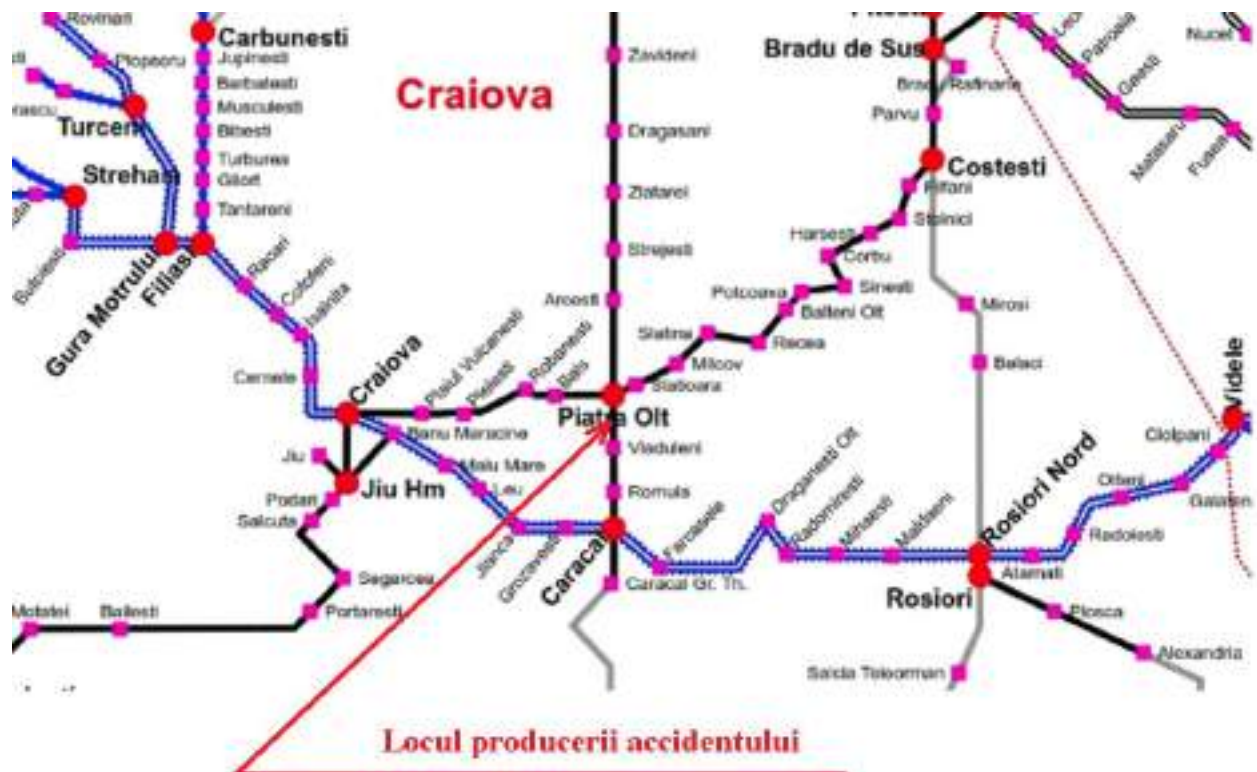
The derailment happened by the overclimbing of the active shoulder of the right rail (the exterior rail of the curve) by the guiding wheel of the first axle from the first bogie of the wagon no.84539305346-5, in the running direction.

Figure no.1. Accident site

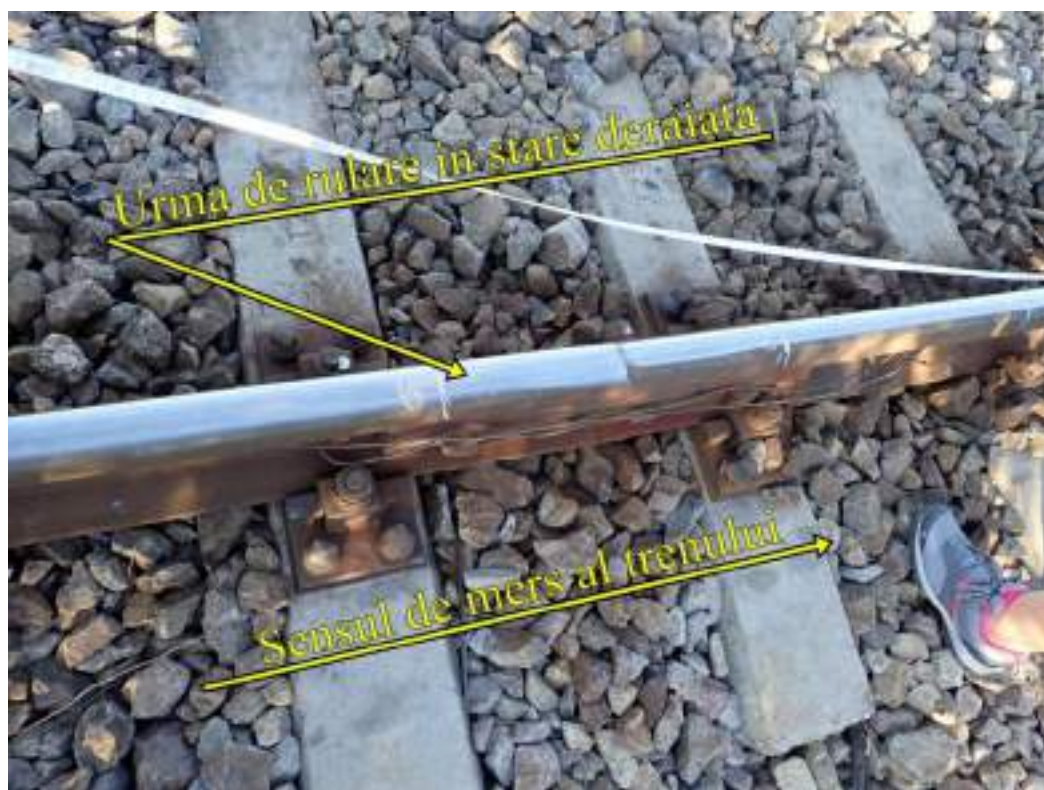
Prima urmă de rulare a buzei roții pe suprafața superioară a șinei, s-a constatat pe firul exterior al curbei, în dreptul unei joante mecanice situată la o distanță de 4,5 m înainte de punctul notat cu „0” și a fost produsă de roata atacantă a boghiului deraiat, situată pe partea dreaptă. Roata atacantă a căzut apoi în exteriorul căii la 1,10 m după punctul „0”. În punctul „0” roata corespondentă roții atacante a căzut de pe șina firului interior al curbei, între firele căii. Tot în punctul „0” roata celei de-a doua osii, a primului boghiu, care circula pe firul exterior al curbei, a escaladat flancul activ al ciupercii șinei, a circulat pe suprafața de rulare a acesteia o distanță de 0,98 m și a căzut în exteriorul căii. Ulterior roata corespondentă a căzut, de pe firul interior al curbei, în interiorul căii.

*Foto nr.2 - punctul din care se observă urma de rulare pe ciuperca șinei firului exterior al curbei*

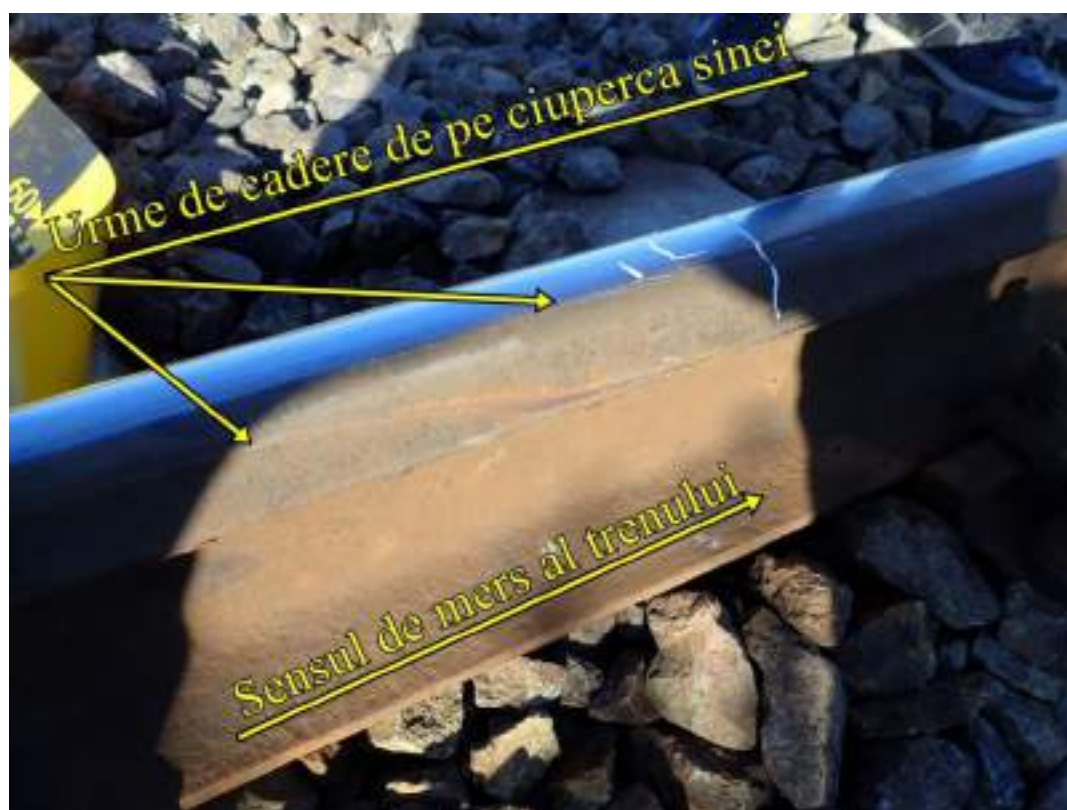
*Foto nr.3 - urmele de cădere de pe ciuperca șinei firului exterior al curbei*

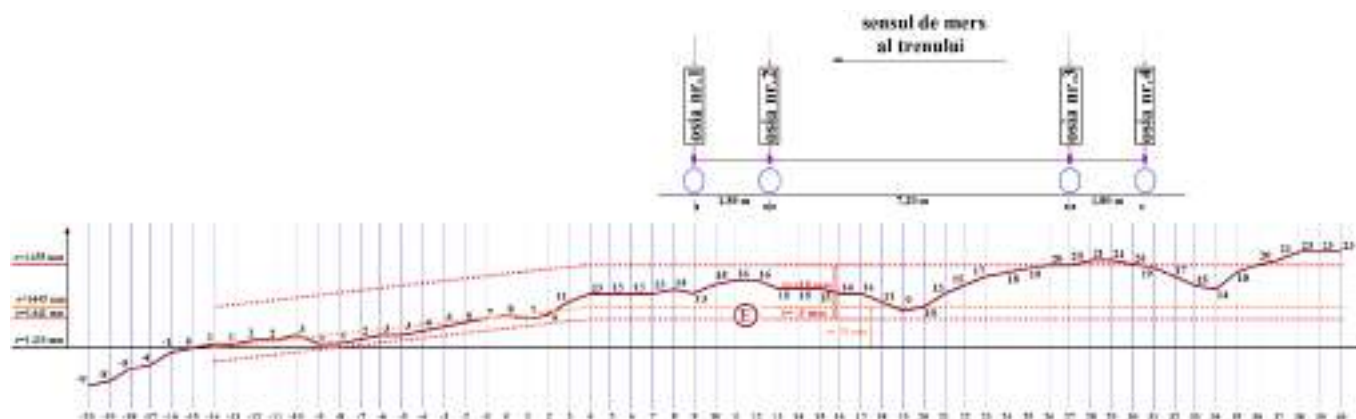
Diagrama nr. 1 - Diagrama de ecartament

Din analizarea și interpretare măsurătorilor făcute la ecartament, nivel transversal al căii și săgețile curbei se pot concluziona următoarele:

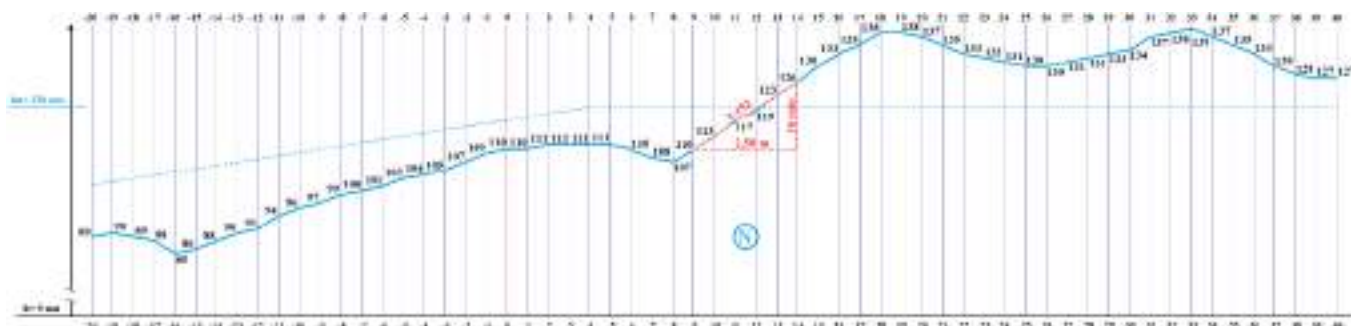
Diagrama nr. 2 - Diagrama de nivel

Valorile înclinării rampei defectului, pe zona producerii accidentului, între picheții „8”÷„13”, „9”÷„14”, „10”÷„15”, „11”÷„16” și „12”÷„17” depășeau toleranța maximă admisă de 1:166. Astfel, valoarea înclinării rampei defectului între punctele „9”÷„14”, avea valoarea de 1:152.

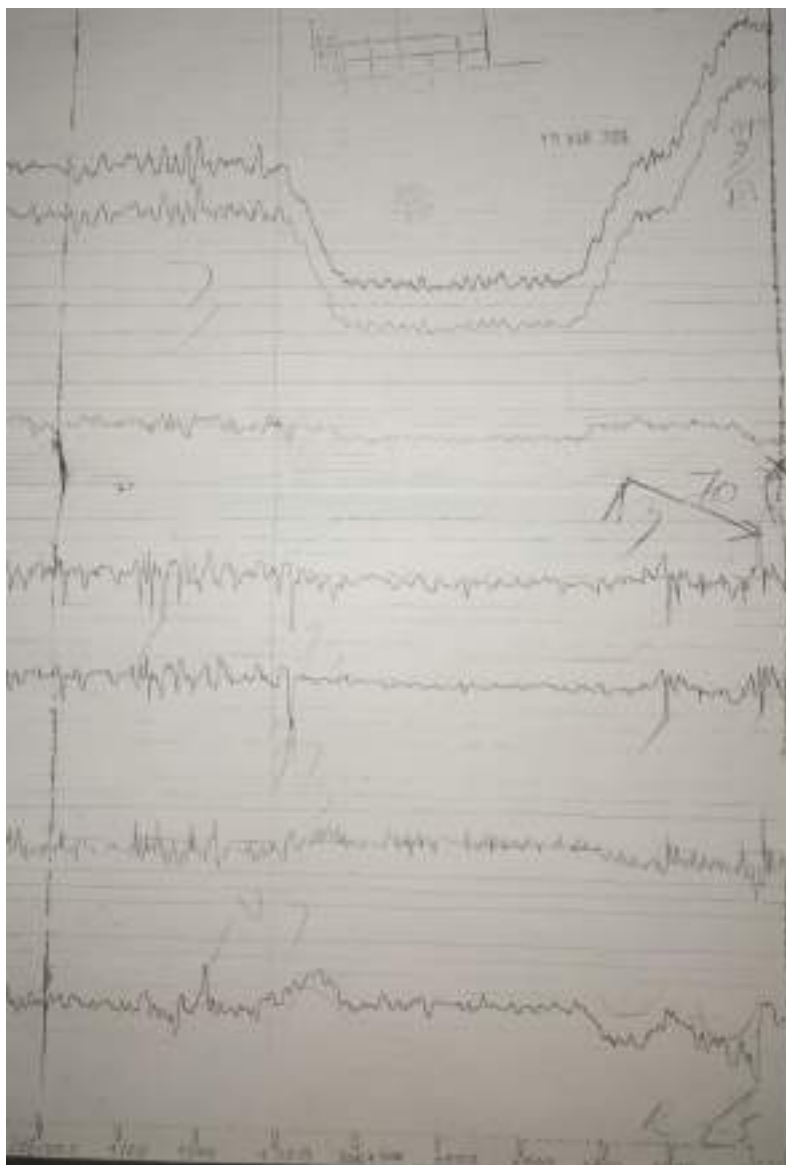
- ultima măsurătoare cu vagonul de măsurat calea, pe linia curentă nr.112, Piatra Olt – Caracal, s-a făcut la data de 19.03.2019. Pe banda înregistrată în urma acestei măsurători, pe zona punctului caracteristic RC, al curbei de la km 206+849 ÷ 207+101, situat la km 206+927, a fost evidențiat un defect de nivel de gradul 5 (R5) care impunea remedierea imediată.

Foto nr. 4 - banda înregistrată la data de 19.03.2019 de vagonul de măsurat calea

Ultima măsurătoare cu vagonul de măsurat calea, pe linia curentă nr.112, Piatra Olt – Caracal, s-a făcut la data de 19.03.2019. De la această dată, până la data producerii accidentului (17 luni), pe linia curentă nr.112, Piatra Olt – Caracal, pe curba km.206+849 ÷ 207+101 nu s-au făcut măsurători trimestriale cu căruciorul de măsurat calea, așa cum este prevăzut în codurile de practică, fapt ce a favorizat scăderea eficacității activității de măsurare și a făcut ca defectele existente la geometria căii să nu fie identificate.
