## RAPORT DE INVESTIGARE

al accidentului feroviar produs la data de 19.08.2021, pe raza de activitate a Sucursalei Regionale CF Timișoara, secția de circulație Simeria – Arad (linie dublă, electrificată), între stația CFR Mintia și halta de mișcare CFR Brănișca, fir II de circulație la km.492+689, în circulația trenului de marfă nr.50783 (aparținând operatorului de transport feroviar SC Express Forwarding SRL)

*Raport Investigare  
28 iunie 2022*

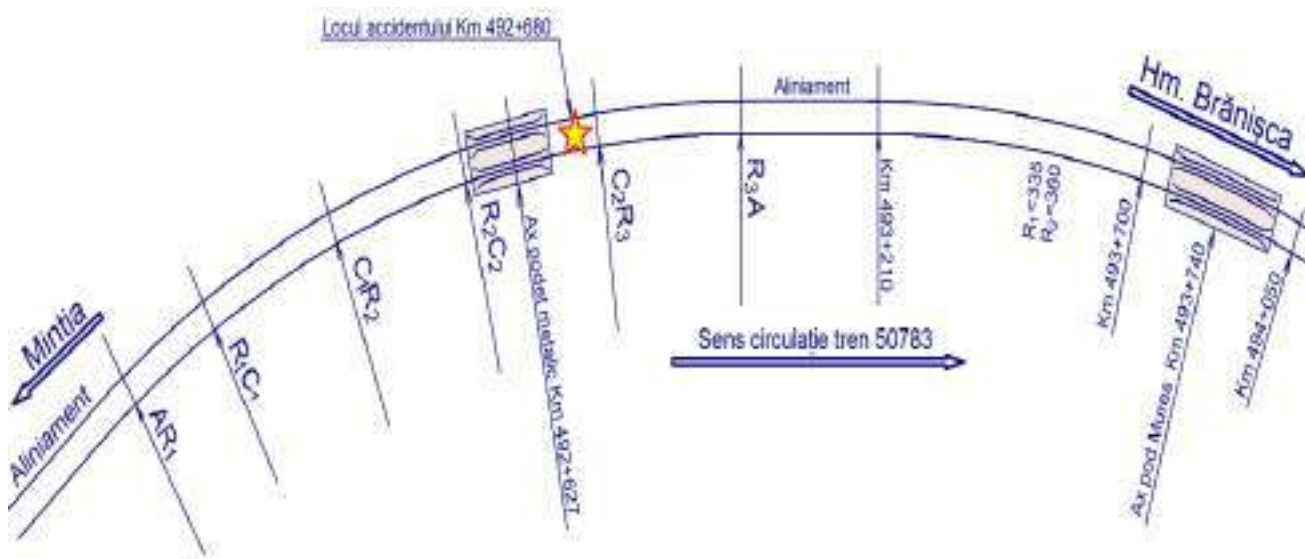
Figura nr.2 Schiță - locul producerii accidentului

Trenul a fost expedit la data de 19.08.2021, ora 10:00 din stația CFR Subcetate având ca destinație stația CFR Curtici și a fost remorcat cu locomotiva EF 570. Trenul de marfă nr.50783 a circulat în stare deraiată o distanță totală de 1370 m, oprindu-se la km 494+050.

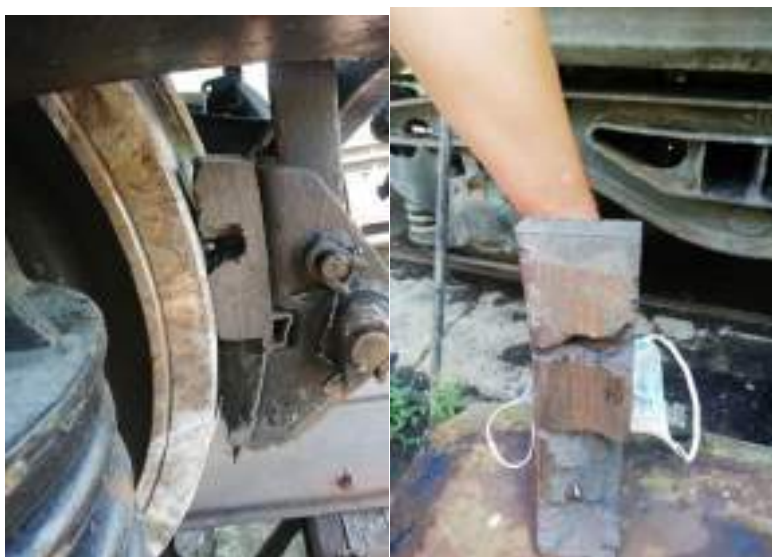
- la roata nr.1 sabotul de frână din față în sens de mers avea două bucăți din material lipsă, sabotul fiind din material compozit tip LL;

Fotografia nr.1 - Sabotul de frână de la roata nr.1

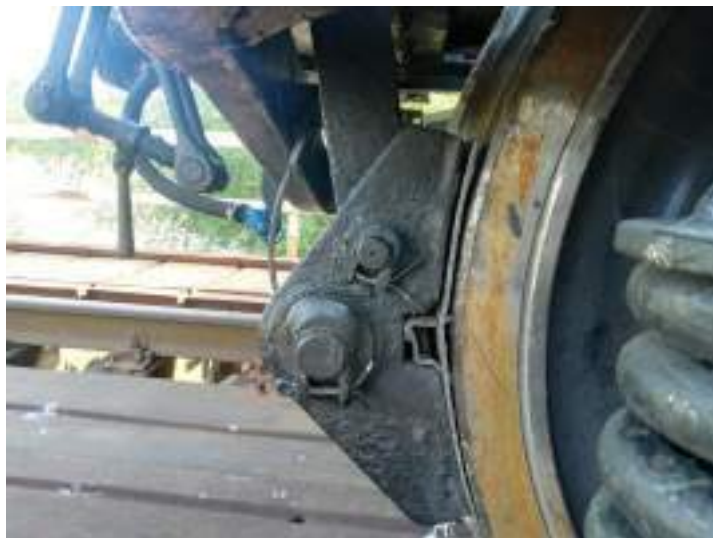
- la roata nr.2 în cazul sabotului de frână din față în sens de mers materialul compozit era lipsă, existând doar armătura metalică;

Fotografia nr. 2 - Sabotul de frână de la roata nr.2

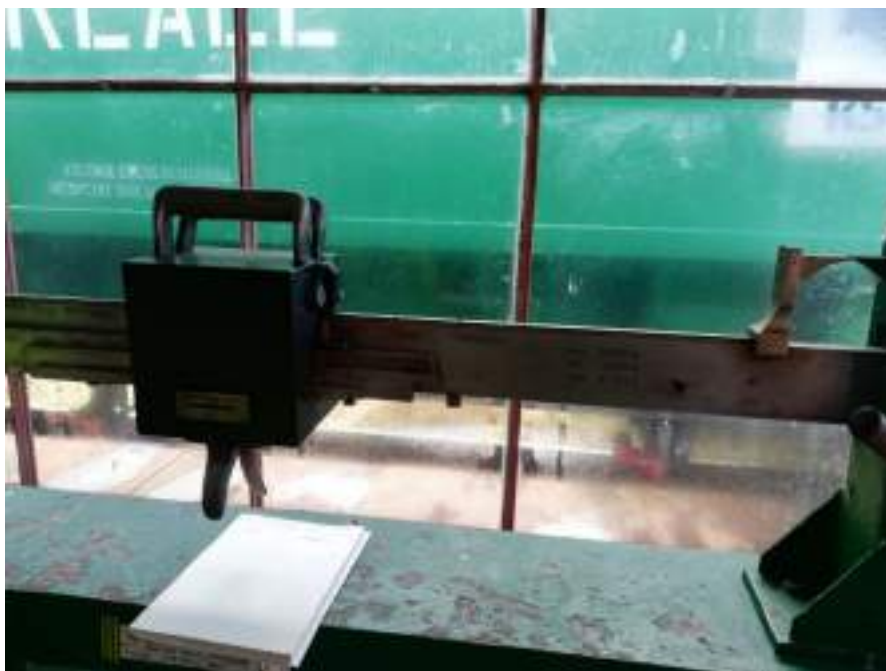
Fotografia nr. 3 - Cântarul din stația CFR Simeria Triaj

La cântărirea vagonului s-a constatat că vagonul avea masa de 80300 kg.

Toleranța cântarului, aparținând SNTFM „CFR-Marfă”, pe care s-a efectuat cântărirea vagonului, este de +/-150 kg, rezultând că masa totală a vagonului putea fi de 80150÷80450 kg, ceea ce înseamnă sarcina pe osie de 20.037,5÷20.112,50 kg, respectiv depășirea sarcinii pe osie a vagonului cu 37,5÷112,5 kg.

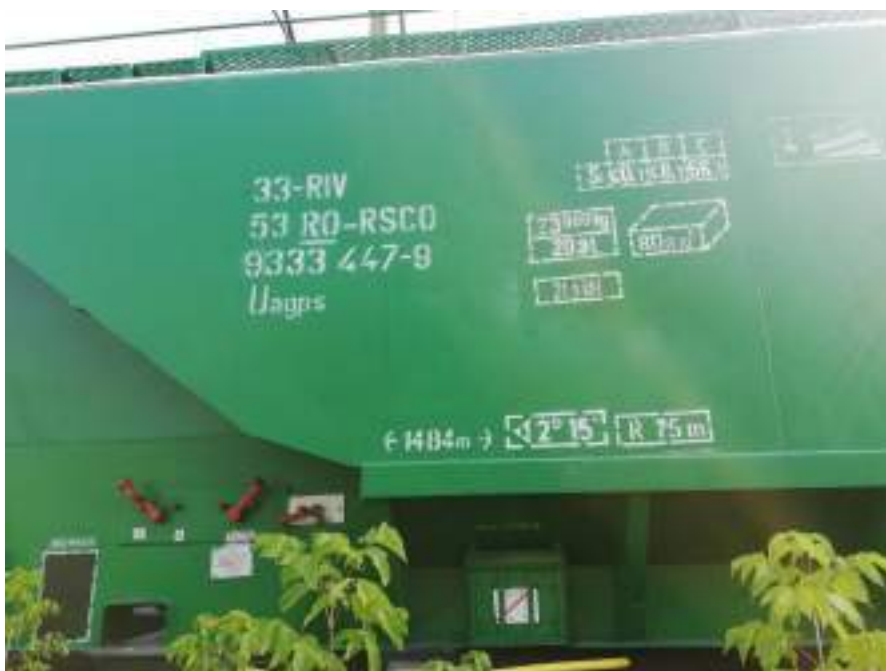
Fotografia.nr. 4

Conform inscripțiilor de pe vagon, tara vagonului este de 23900 kg, iar în cartușul vagonului s-a consemnat cantitatea maximă de 56,1 tone de marfă ce poate fi încărcată, adică un total maxim admis de 80000 kg.

Cartușul cu limita de încărcare netă (56.1)și tara vagonului (23.900 kg)

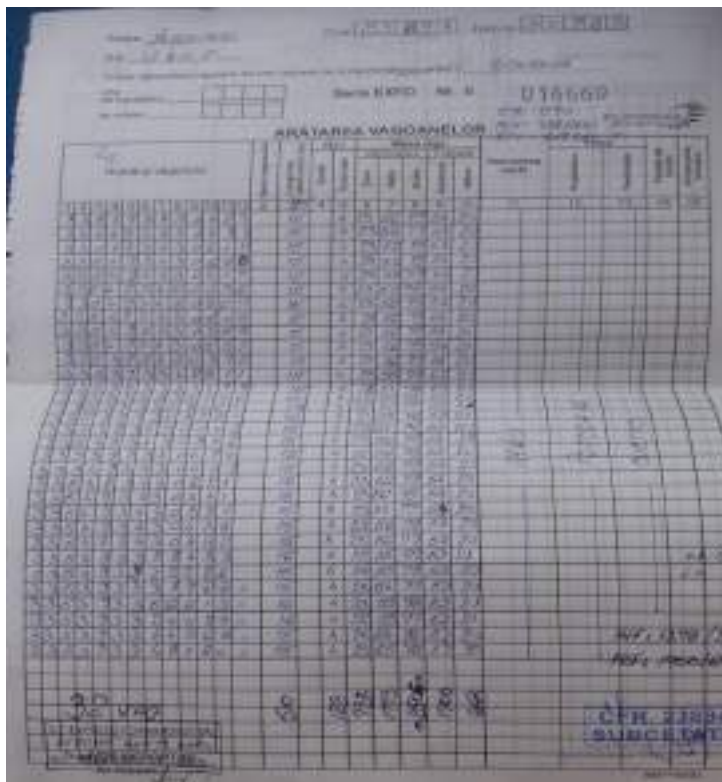
Fotografia nr. 5 - Arătarea vagoanelor

În formularul „Arătarea vagoanelor”, întocmit de către OTF EXFO, vagonul figurează cu masa brută de 78 tone, cu 2300 kg mai puțin decât cantitatea rezultată din cântărirea vagonului după producerea deraierii.

Din formularul „Arătarea vagoanelor”, rezultă că vagoanele adiacente vagonului deraiat, au avut (scriptic) aceeași masă brută ca și vagonul deraiat respectiv 78 t.

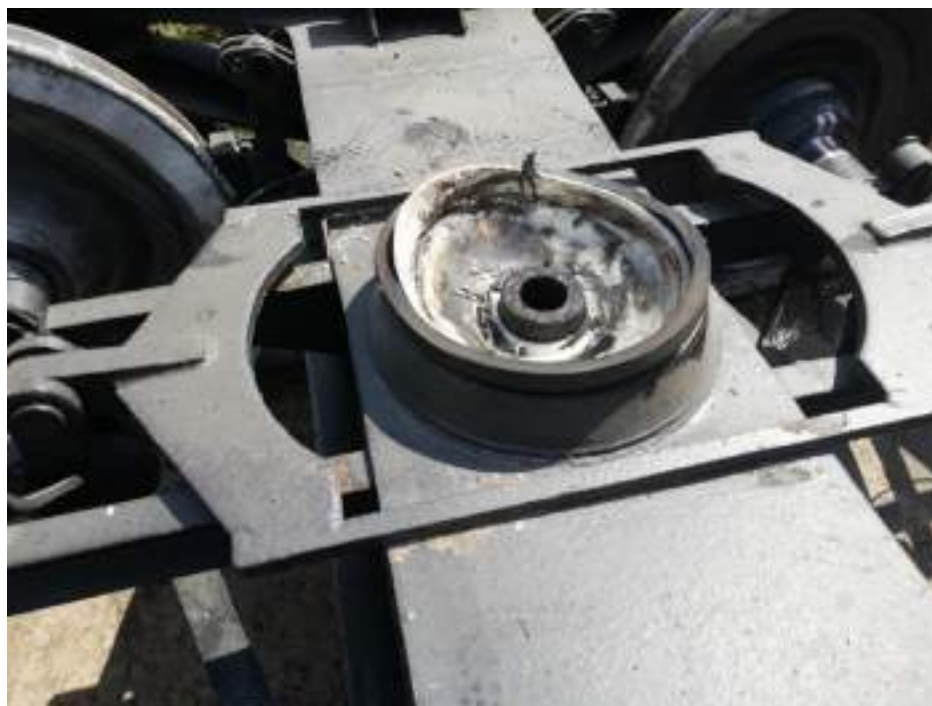
Fotografia nr.7 - Crapodina inferioară a boghiului deraiat

S-a verificat crapodina ambelor boghiuri, constatându-se că fiecare crapodină avea garnituri și nu prezenta urme de blocare. Crapodina boghiului deraiat avea garnitură pe toată suprafața acestuia, nu s-a constatat existența urmelor provocate de frecare metal pe metal între crapodina superioară și cea inferioară, existând o ruptură circulară la garnitură pe partea superioară a marginii crapodinei pe o porțiune de aproximativ 1/4 din circumferință, din cauza circulației vagonului în stare deraiată (fotografia nr.8).

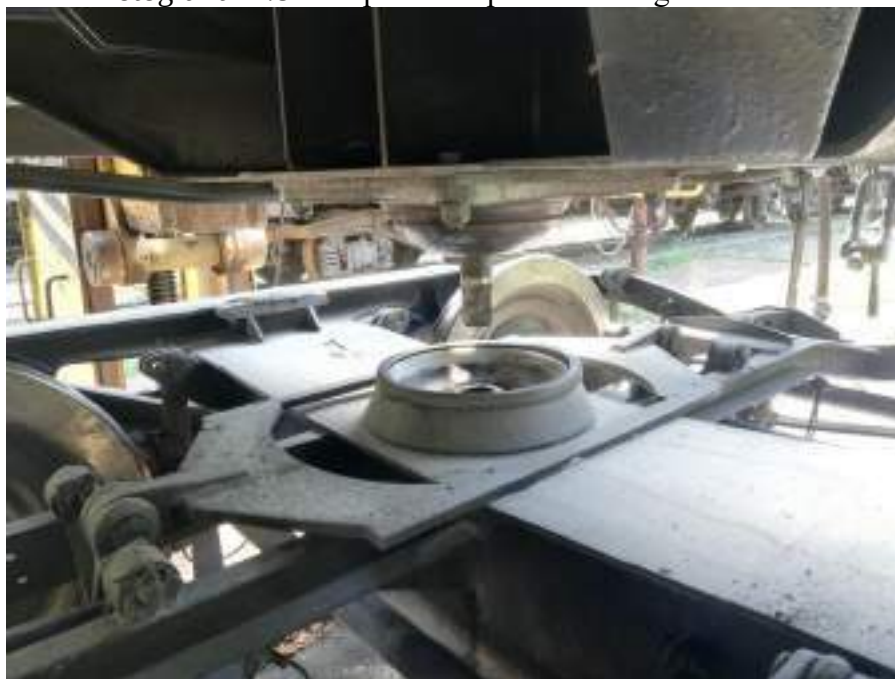
Fotografia nr.9 - Crapodina inferioară și superioară a boghiului nederaiat

Crapodina boghiului nederaiat avea garnitură pe toată suprafața acestuia, garnitură nouă, fără fisuri sau rupturi.

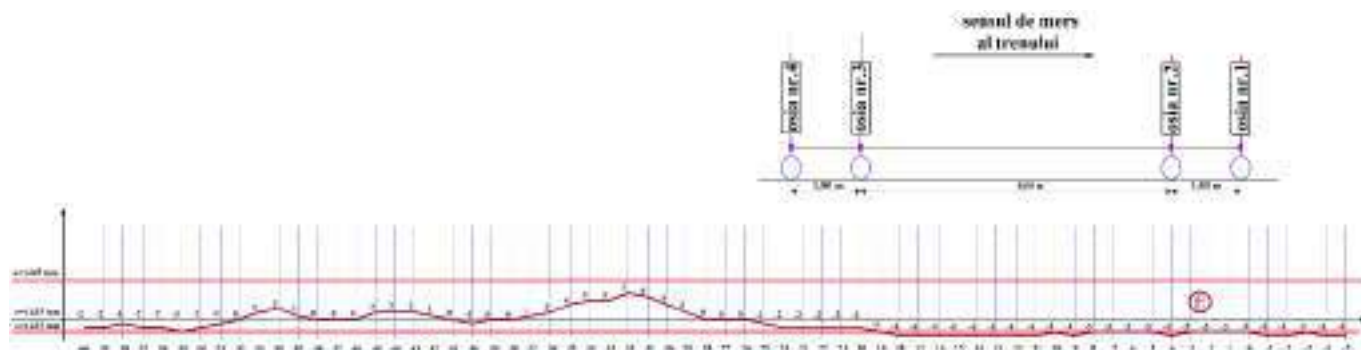
Diagrama nr.1 - Ecartamentul nominal și ecartamentul măsurat - analiză grafică

În diagrama nr.1 s-au reprezentat pe abscisă pichetii marcați pe teren la echidistanța de 0,5 m, iar pe ordonată s-au reprezentat valorile măsurate cu tiparul de măsurat calea (exemplu: valoarea de 0 mm corespunde ecartamentul de 1435 mm).

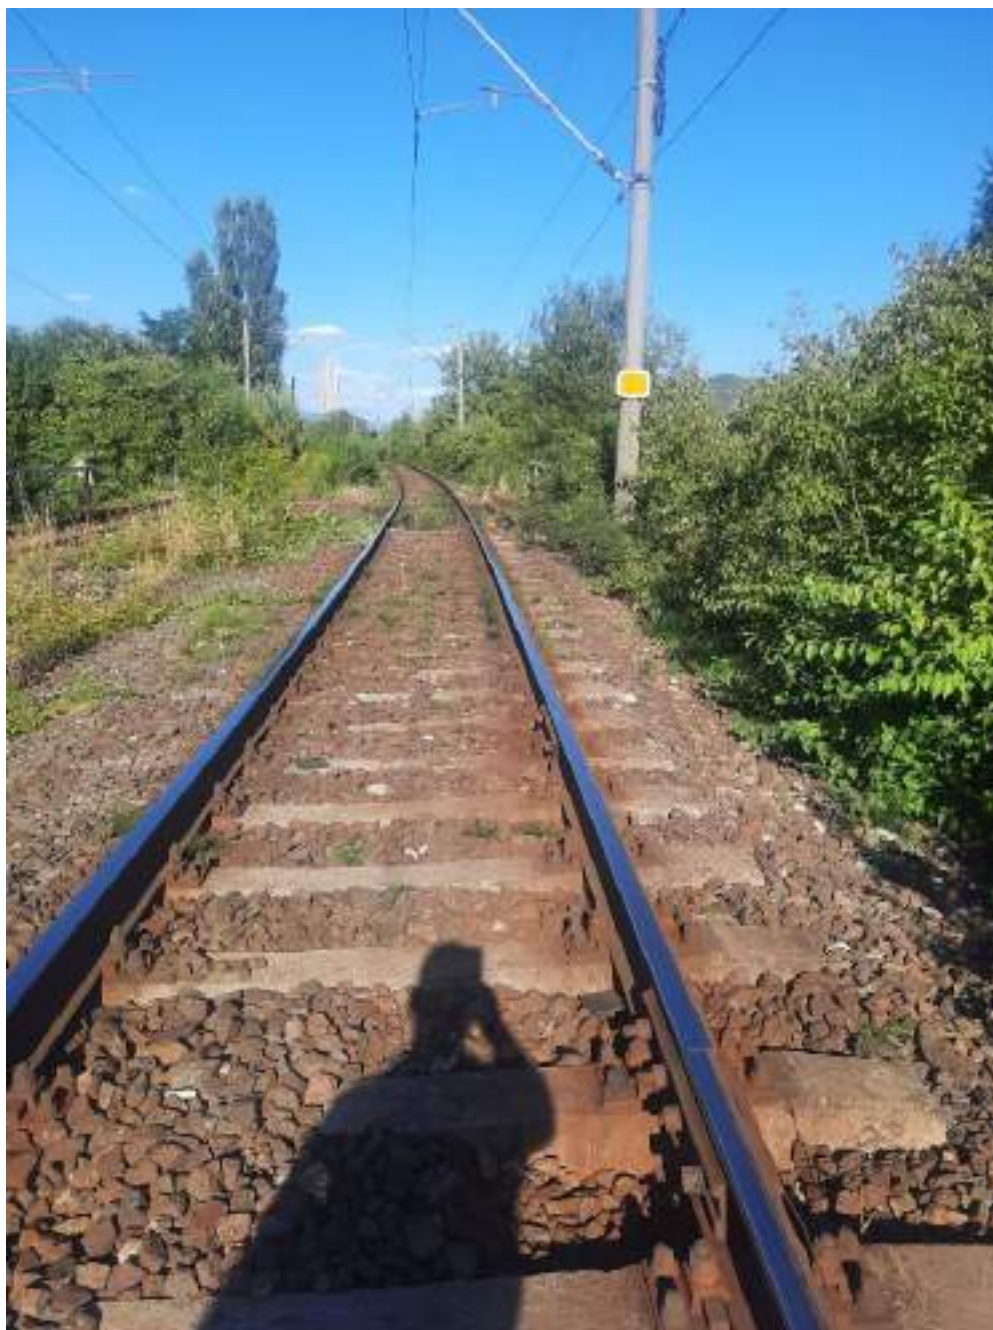
*Fotografia nr.6*

Toate aceste traverse de beton existente în cale erau corespunzătoare, cu excepția traversei nr.24, care prezenta crăpături longitudinale.

*Traversele existente în cale din zona deraierii*

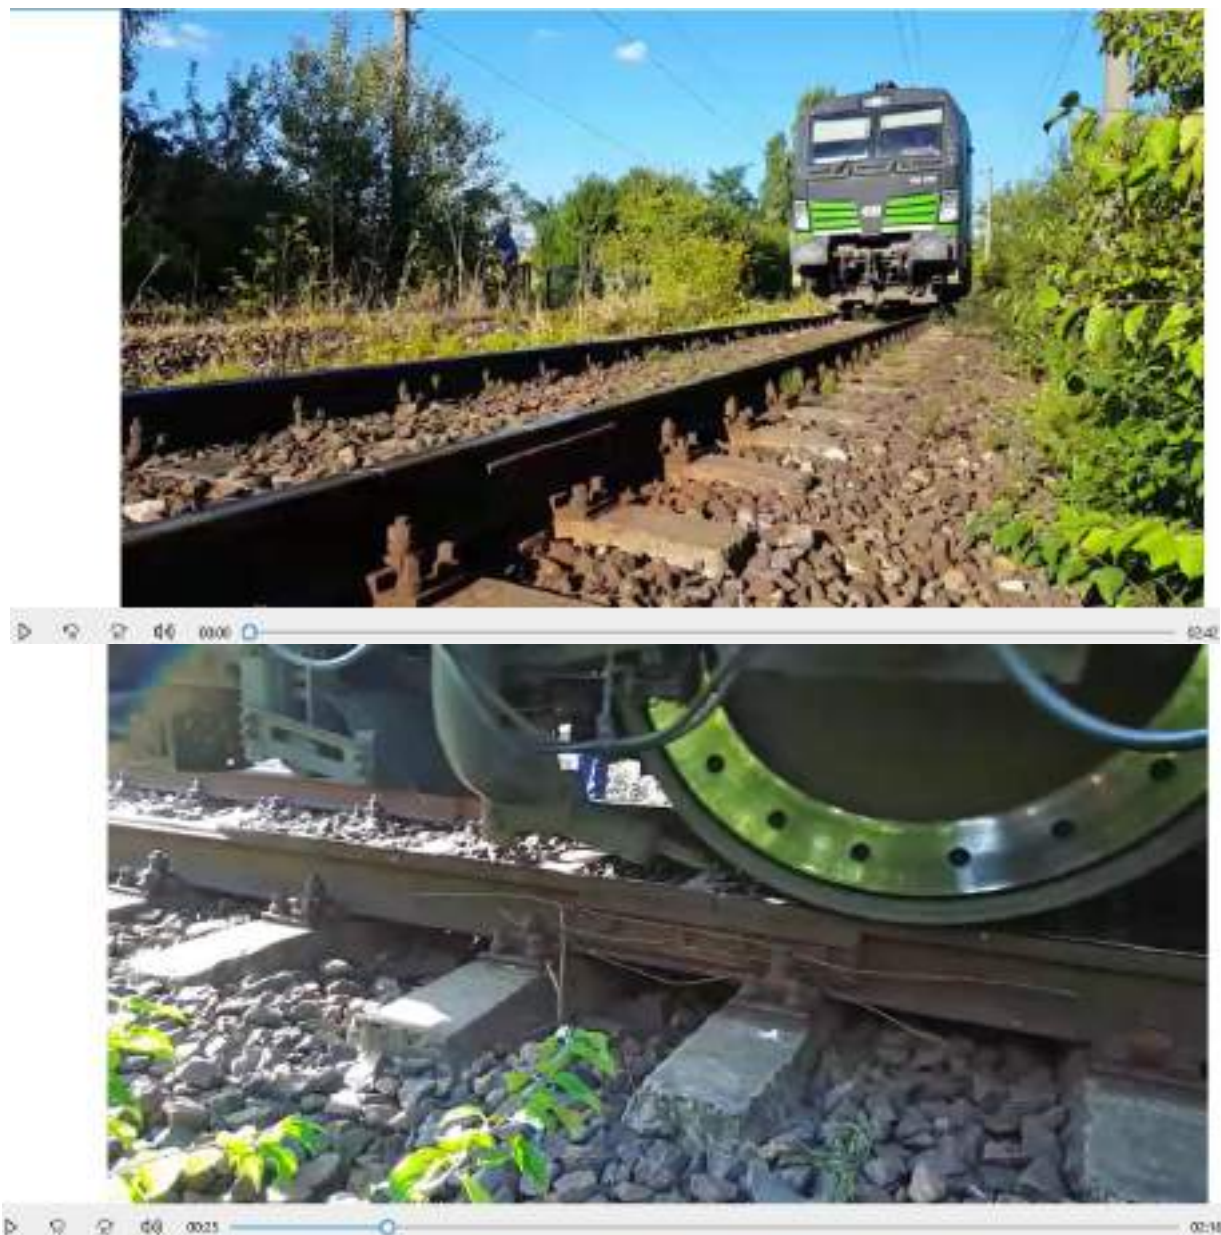
În punctul „0” (km 492+680) la joanta situată la firul exterior al curbei, s-a verificat în regim dinamic (sub sarcină) stabilitatea în plan vertical a suprastructurii căii, utilizându-se locomotiva electrică de intervenție (cu care AI a efectuat operațiunile de manevră a grupului de vagoane care erau nederaiate, situate înspre stația CFR Mintia). La trecerea acesteia peste joanta situată la punctul „0”, nu s-au constatat neconformități la infrastructura/suprastructura feroviară, nepunându-se în evidență nicio lășătură oarbă. Această verificare s-a efectuat în prezența reprezentanților AGIFER, AI și OTF EXFO, iar întreaga operațiune a fost înregistrată video.

*Video nr.1 Verificări dinamice privind stabilitatea în plan vertical a joantei situate în punctul „0” (km 492+680)*

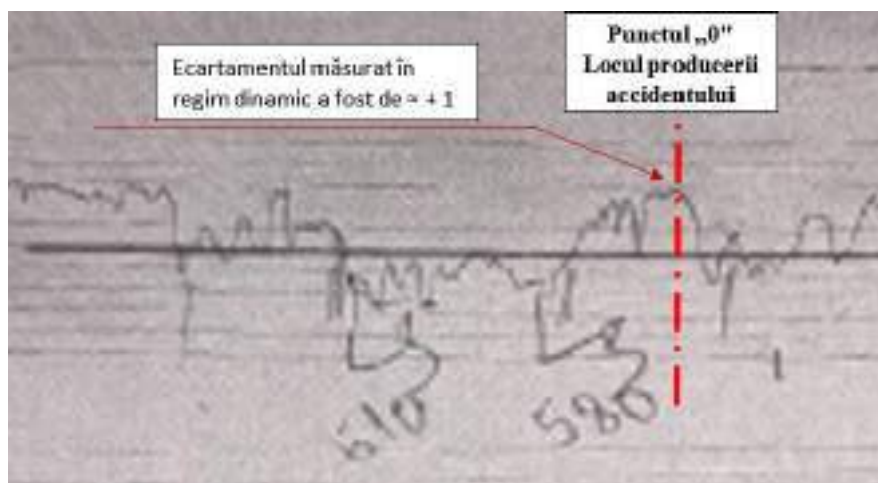
- ultima verificare cu VMC s-a efectuat la data de 25.03.2021. Din analiza efectuată asupra benzii înregistrate cu ocazia verificării cu VMC a liniei curente Mintia – Brănișca firul II, la data de 25.03.2021, s-a constatat că în zona punctului „0”, sub efectul dinamic al materialului rulant, ecartamentul căii avea valori pozitive, în limitele toleranțelor admise de codul de practică „*Instrucția pentru folosirea vagoanelor de măsurat calea*” nr.329/1995. Prin urmare, în regim dinamic, valorile efective ale ecartamentului în zona producerii deraierii și cea premergătoare acesteia erau de aproximativ 1436/1437mm.

Fotografia nr. 7 - Diagrama ecartamentului înregistrat pe banda VMC, în zona producerii accidentului, la verificarea liniei efectuate la data de 25.03.2021.
