## RAPORT DE INVESTIGARE

privind accidentul feroviar produs la data de 23.08.2021, pe raza de activitate a Sucursalei Regionale de Căi Ferate Timișoara, între halta de mișcare Șag și halta de mișcare Vinga, prin declanșarea unui incendiu la locomotiva trenului de călători nr.2602 aparținând operatorului feroviar SNTFC „CFR Călători” SA

*Varianta finală  
18 august 2022*

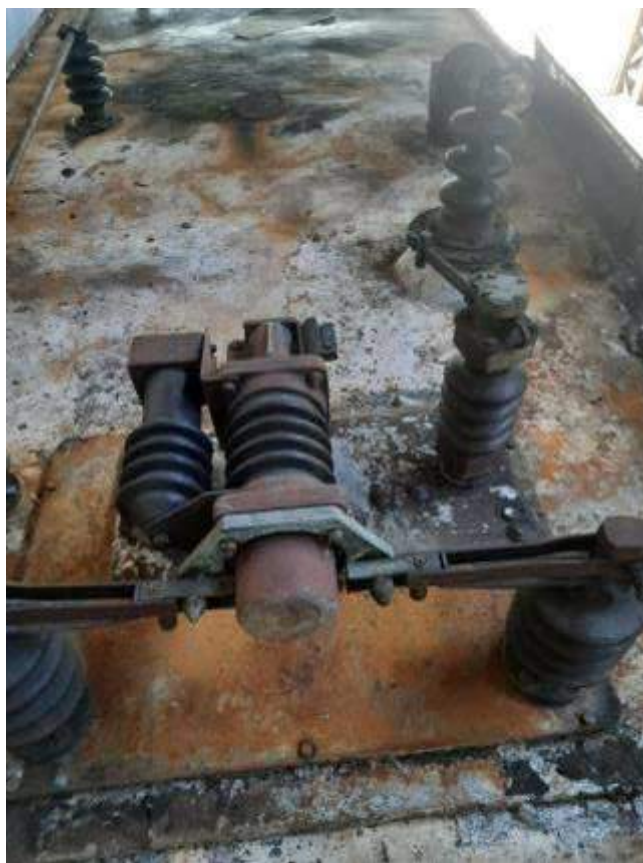
Pe acoperișul locomotivei s-au constatat urme de afectare termică, fără ca acestea să constituie sursa de inițiere a incendiului. Disjunctorul de tip DBTF era în poziția deschis și blocat – *foto nr.1*. Periile pantografelor nu prezentau fisuri sau rupturi, având urme normale de lucru.

**Foto nr.1** – disjunctorul locomotivei tip DBTF

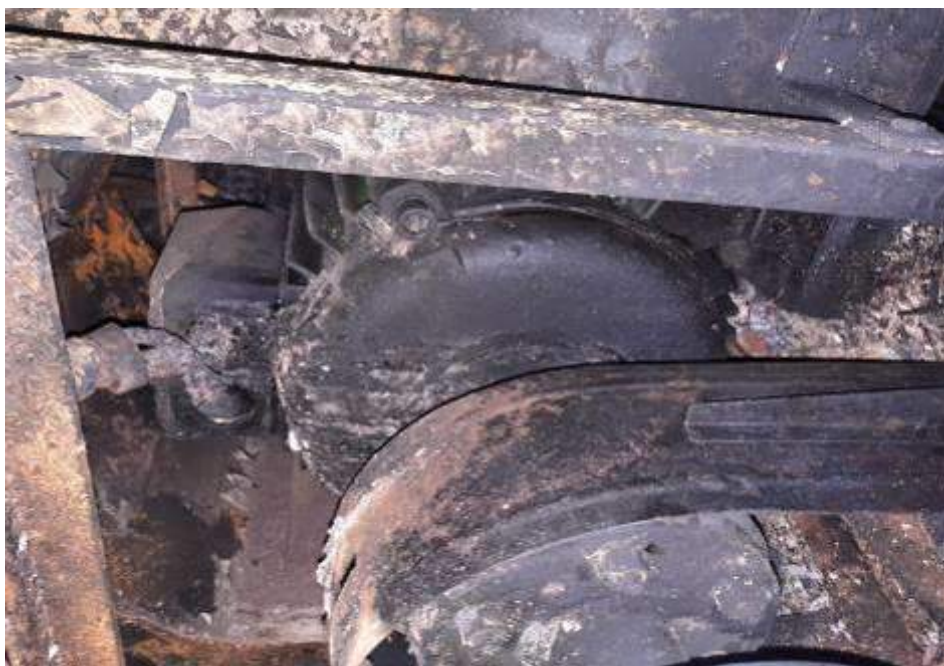
- compresorul de aer de tip elicoidal și motorul de antrenare al acestuia, prezentau urme de afectare termică (vopsea arsă total și aspect roșiatic) – *foto nr.2*;
- motorul de antrenare a ventilatorului răcitorului de aer a compresorului era afectat termic, cablajul de alimentare fiind deteriorat datorită efectului termic – *foto nr.3*;
- separatorul de aer - ulei al compresorului era afectat termic, fără urme de defectare care ar putea provoca apariția incendiului – *foto nr.4*;
- filtrul de aer al compresorului elicoidal era afectat termic în proporție de 95% - *foto nr.5*
- grupele de ventilație de la S1, S4 și S6 aveau mantalele arse și cablurile de alimentare aveau izolația arsă;

***Foto nr.2 - motorul compresorului elicoidal***

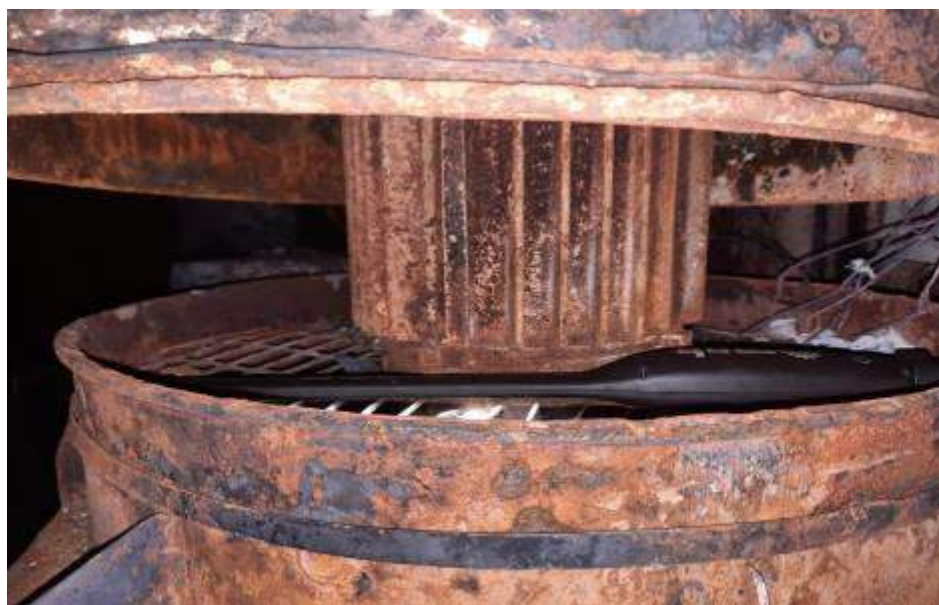
***Foto nr.3 – electromotorul răcitorului de ulei***

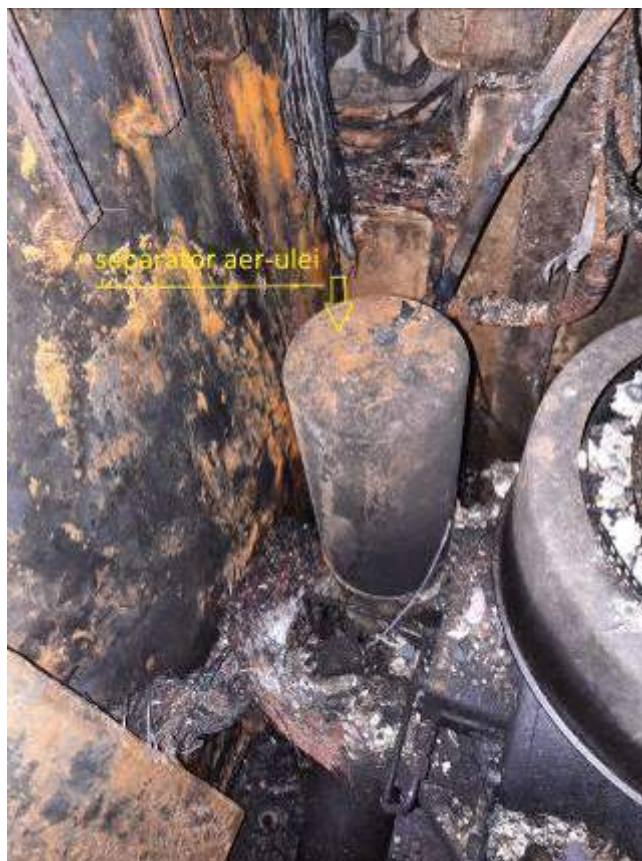
**Foto nr.4** - separator aer - ulei

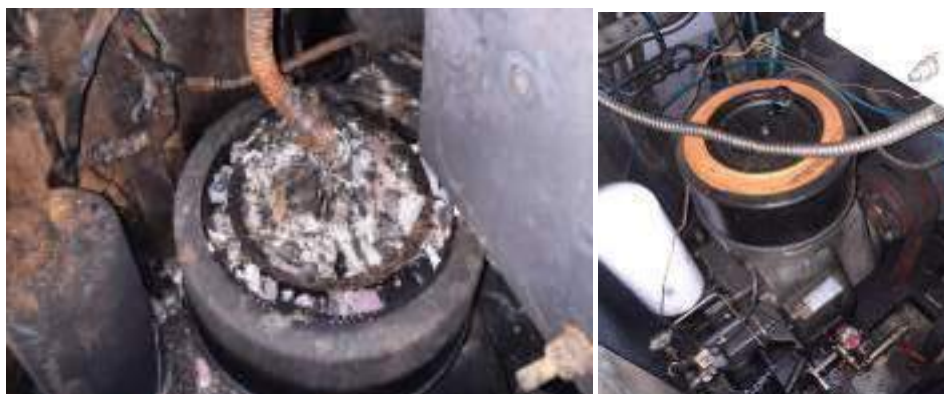
**Foto nr. 5 și 6** - filtru de aer al compresorului afectat termic  
în comparație cu un filtru neafectat

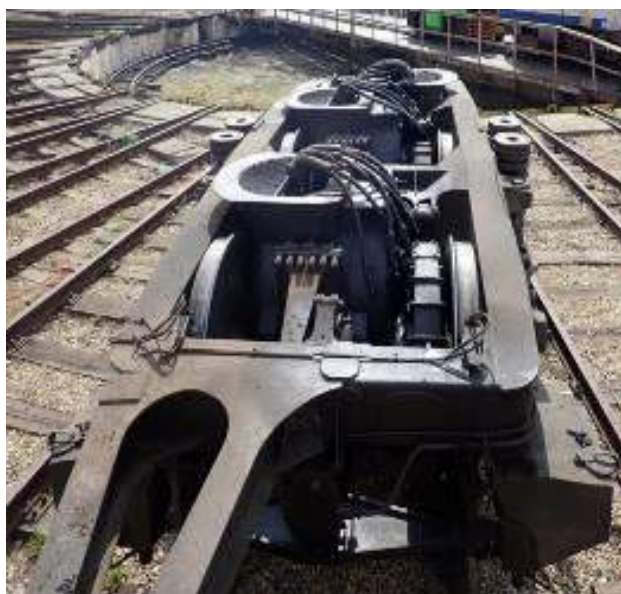
- motoarele de tracțiune de la boghiul I erau neafectate termic, prezentau urme de material topit pe porțiunea superioară a carcasei provenit din cutia locomotivei (aluminiu), urme de praf și de substanțe fluide utilizate la stingerea incendiului, precum și bucăți de conductori afectați termic și secționați datorită arcului electric, căzuți de asemenea de sub locomotivă – *foto nr.10*
- motoarele de tracțiune de la boghiul II erau neafectate termic, prezentau urme de substanțe fluide utilizate la stingerea incendiului;

**Foto nr.7** - boghiul nr. I , se observă materialul topit căzut din cutia locomotivei, motoarele de tracțiune fiind neafectate termic

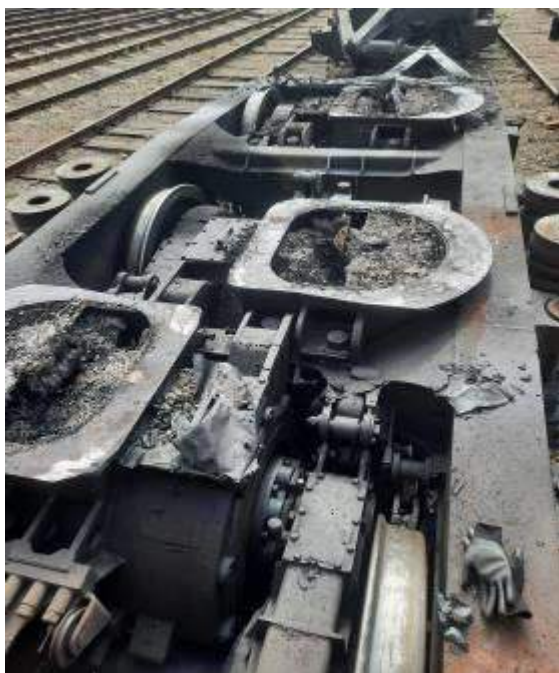
**Foto nr. 8** - boghiul nr. II, motoarele de tracțiune fiind neafectate termic

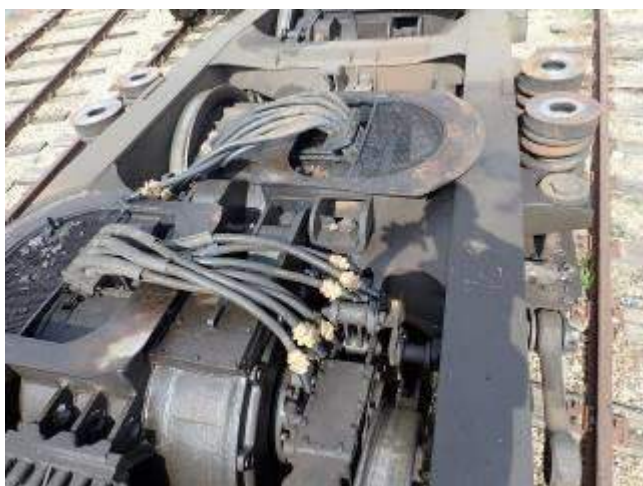
**Foto nr. 9** - boghiul II, motoarele de tracțiune neafectate termic

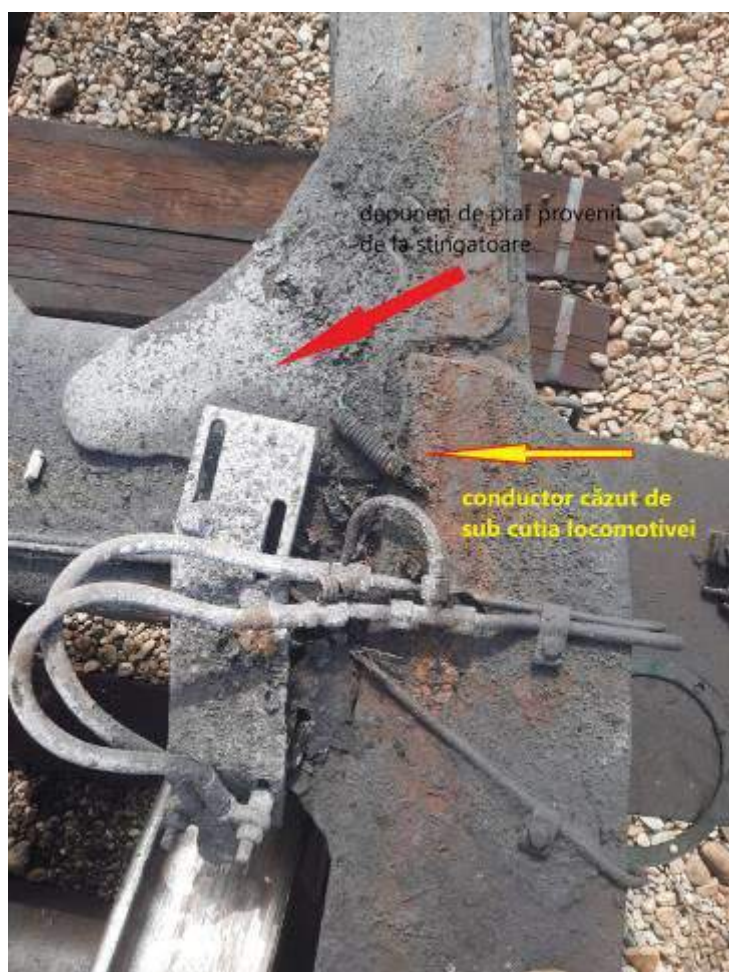
- ramele boghiurilor erau fără urme de afectare termică, fără indicii de apariție a incendiului datorită depunerilor de ulei și praf - foto nr.7 - 9;

**Foto nr. 10** - rama superioară a boghiului I

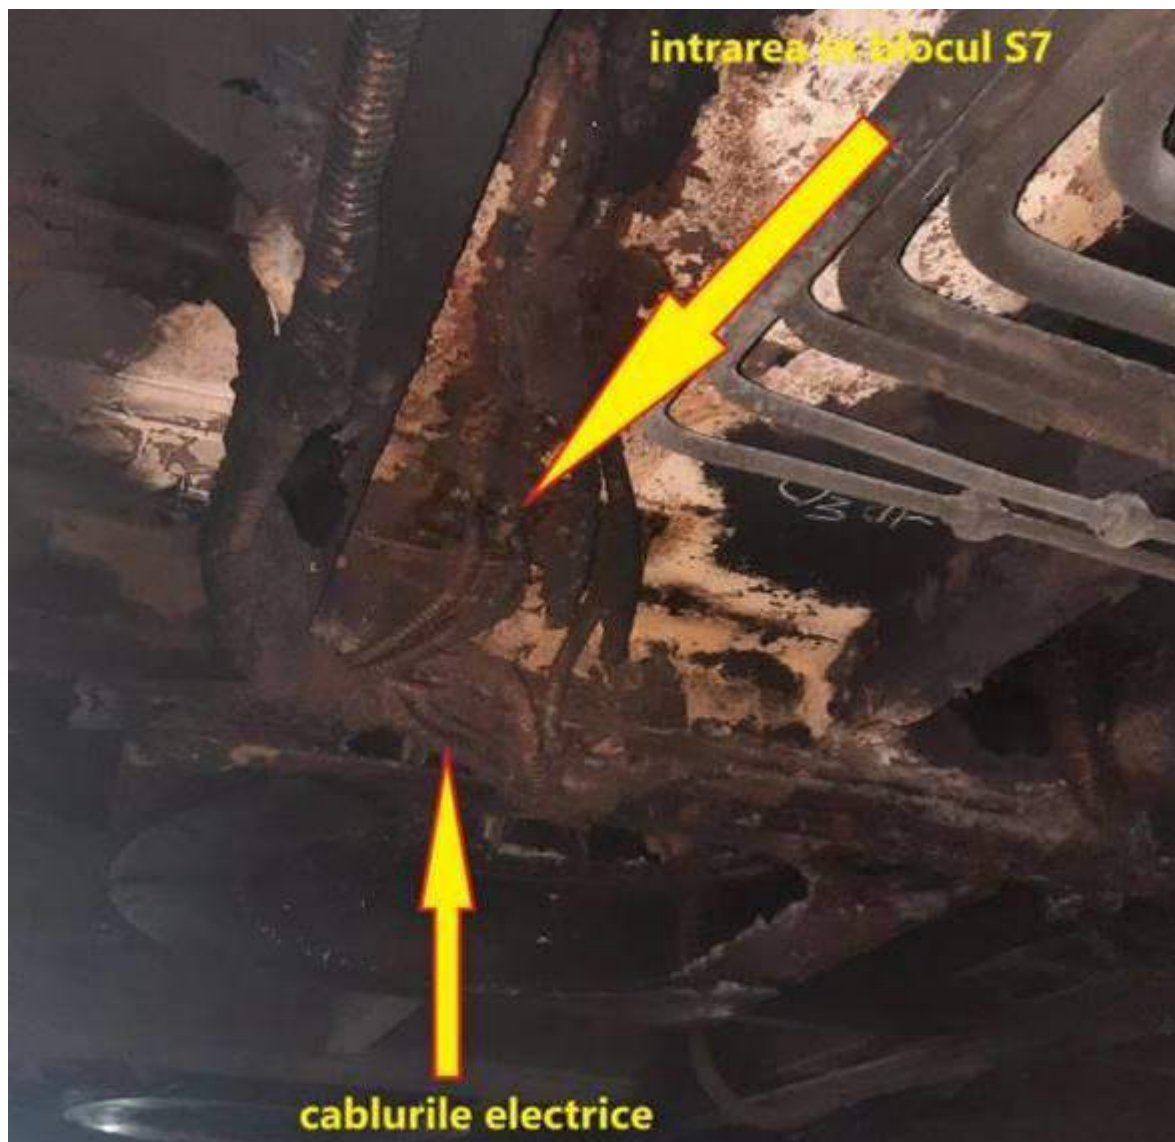
- zona de sub cutia locomotivei, ce a fost afectată termic, se află în partea inferioară a blocului S7;
- conductorii electrici ce se află în tubul flexibil metalic tip „copex”, fixați pe cutia locomotivei, erau afectați termic;

*Foto nr.11 - zona afectată termic de sub cutia locomotivei*

- în zona de traversare a cablurilor electrice de sub cutia locomotivei în blocul S7, s-a constatat urme clare de afectare termică, precum și urme ale arcului electric – *foto nr.11*.

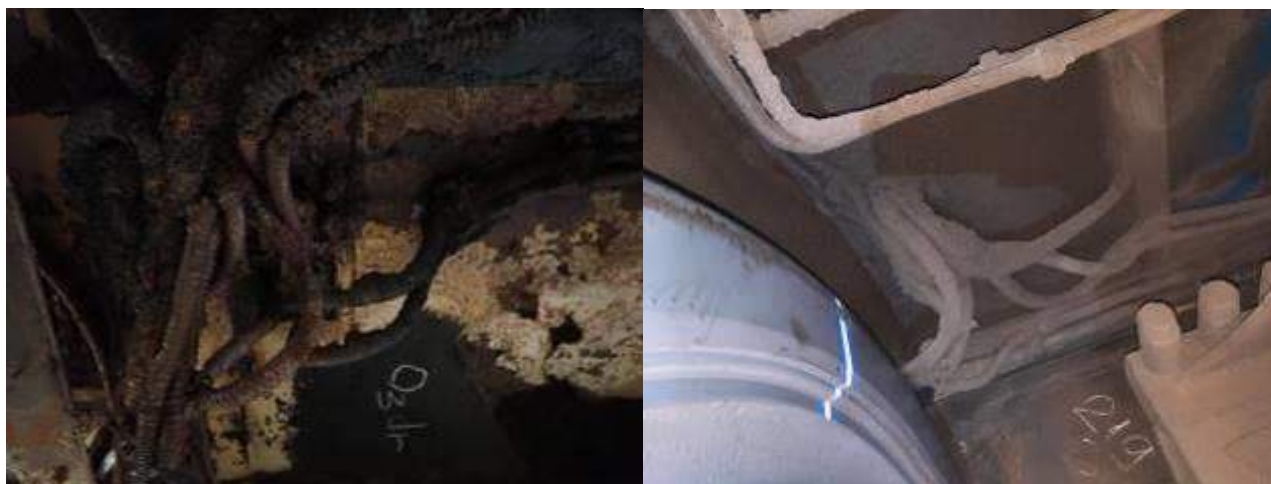
**Foto 12 și 13 - locul de traversare a cablurilor electrice, la locomotiva EA 251, în comparație cu o locomotivă din exploatare**

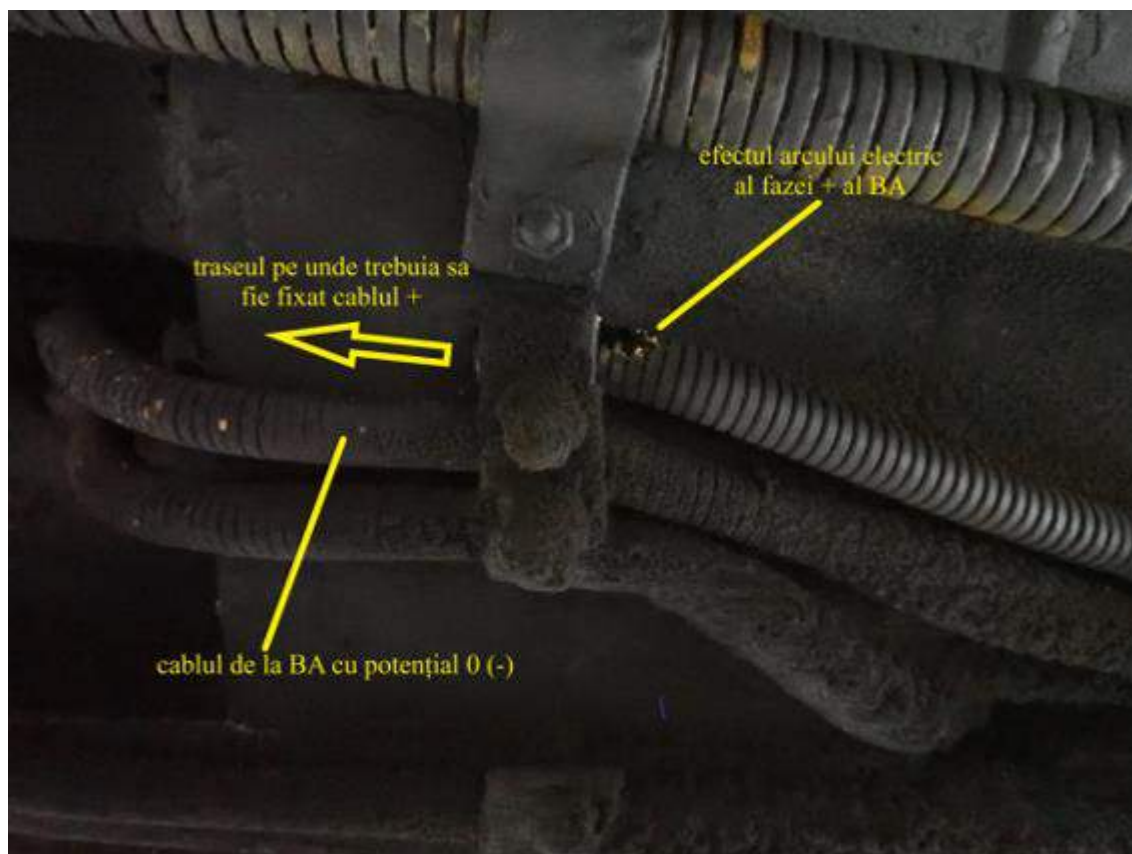
- tot cablajul era protejat de tub flexibil metalic, fixat cu ajutorul unor bride de cutia locomotivei;
- tot cablajul era afectat termic cu izolația carbonizată;
- cablul de alimentare de „-”, de curent continuu, de la nișa BA, era afectat termic cu izolația carbonizată;
- din cablul de alimentare de „+”, de curent continuu, de la nișa BA, lipseau pe anumite porțiuni, bucăți din traseul său, o bucată fiind găsită pe rama boghiului I;
- bucata găsită fixată pe cutia locomotivei era afectată termic cu izolația carbonizată și urme clare ale arcului electric – *foto nr.15 și foto nr.16*;
- o bucată din cablul de alimentare cu, tensiune continua faza „+” care asigură alimentarea blocului S7 cu curent continuu, de la bateriile de acumulatori, lipsea, observându-se urme clare ale arcului electric pe cablul rămas fixat pe cutia locomotivei; - *foto nr.14* .

**Foto nr.14** - locul secționării cablului electric cu potențial „+”

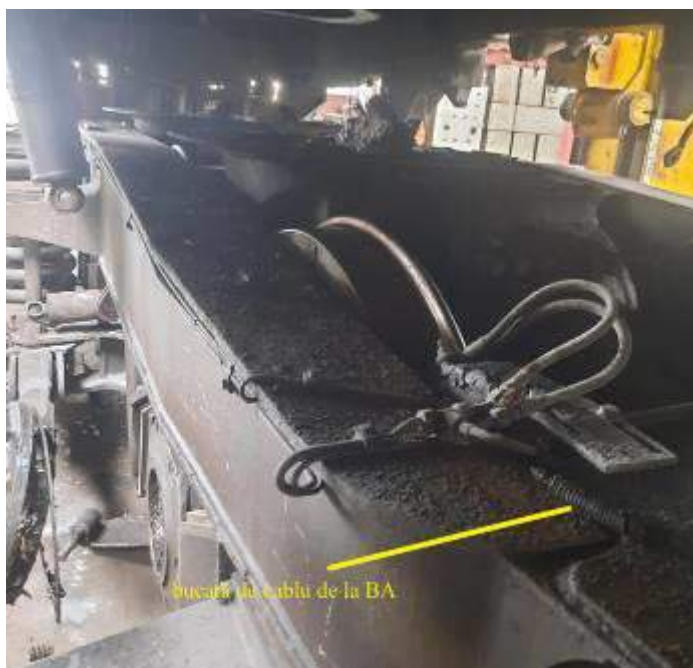
**Foto nr.15** - Bucată de cablu cu tubul flexibil de protecție, căzută pe rama boghiului I, provine din zona de traversare la blocul S7

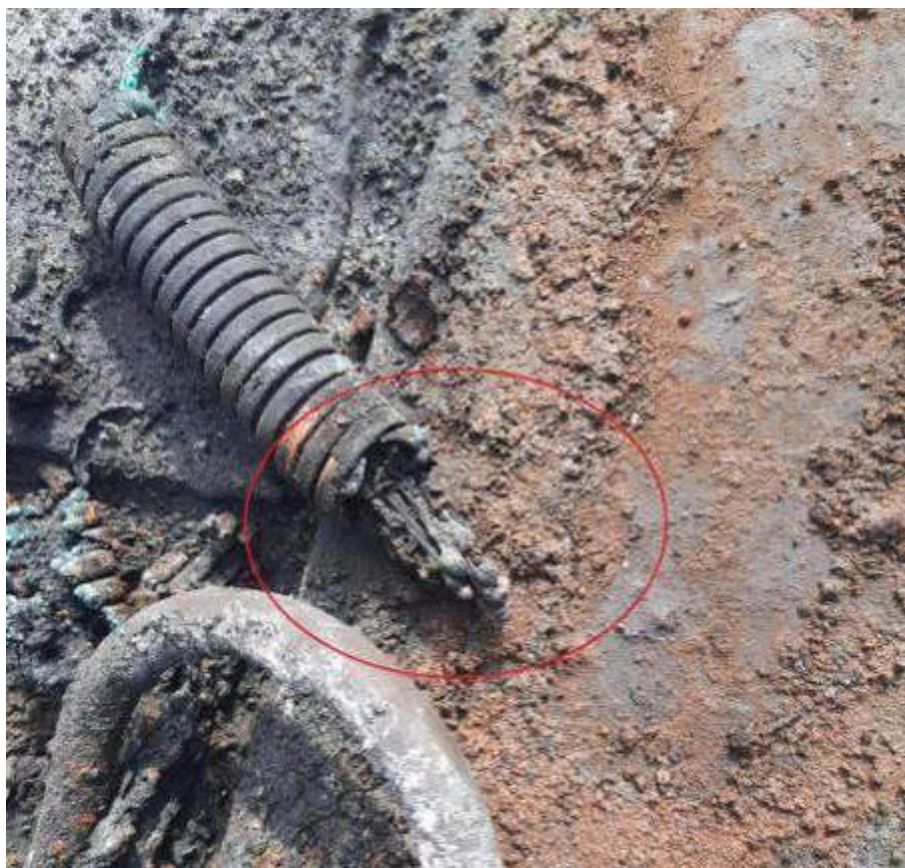
**Foto nr.16** - Bucata de cablu căzută pe boghiul I cu efectele arcului electric

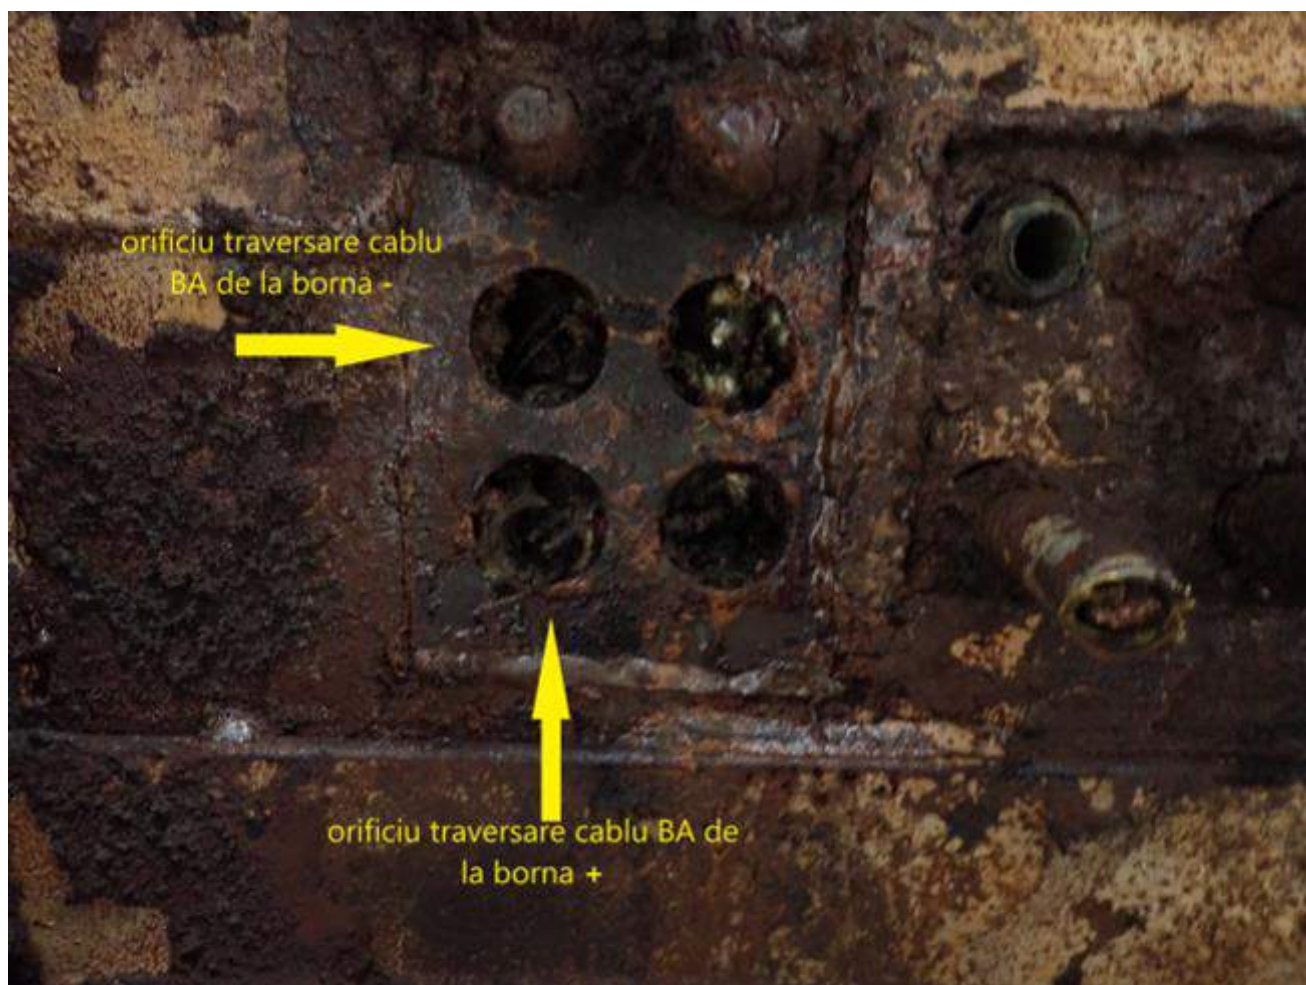
- toată zona prezenta urme de afectare termică;
- în canalul de trecere a conductorului de „+”, văzut de sub locomotivă, erau bucăți de conductor electric care prezintă urme de arc electric – *foto nr.17*;
- în canalul de trecere a conductorului de „+”, văzut din locomotivă, respectiv din blocul S7, se văd urme clare de conductor electric sudat de tubul metalic care face traversarea - *foto nr.18*.

**Foto nr.17** - vedere de jos (sub locomotivă) a zonei de traversare a cablurilor da la BA, prin cutia locomotivei până la blocul S7

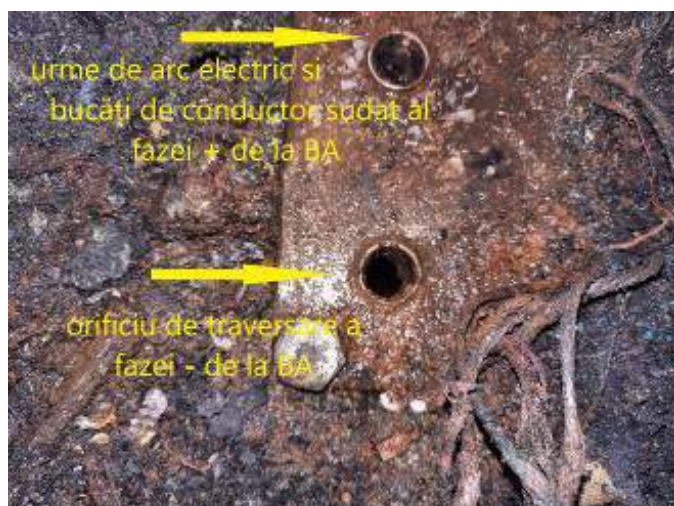
**Foto nr.18** - vedere de sus ( din blocul S7) a zonei de traversare a cablurilor da la BA, prin cutia locomotivei până sub cutia locomotivei

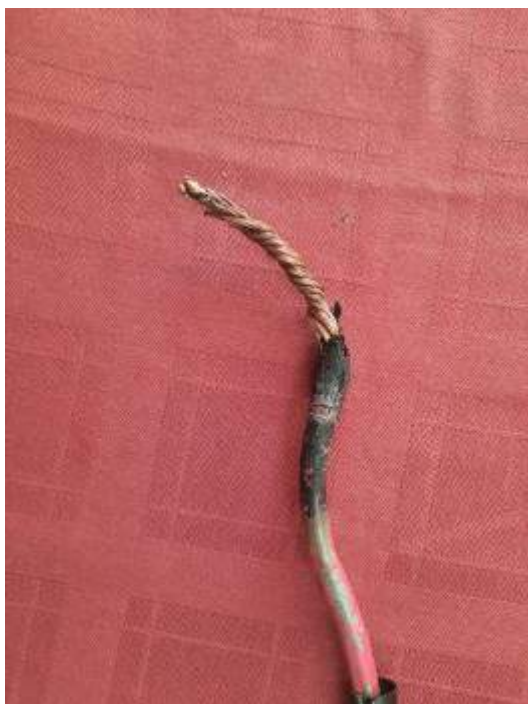
**Foto nr. 19**

- cablul de alimentare de la BA, cu curent continuu, faza „+”, a fost secționat datorită arcului electric, în zona de traversare de sub locomotivă la blocul S7 – *foto nr.19*;
- izolația cablului era carbonizată – *foto nr.20*;

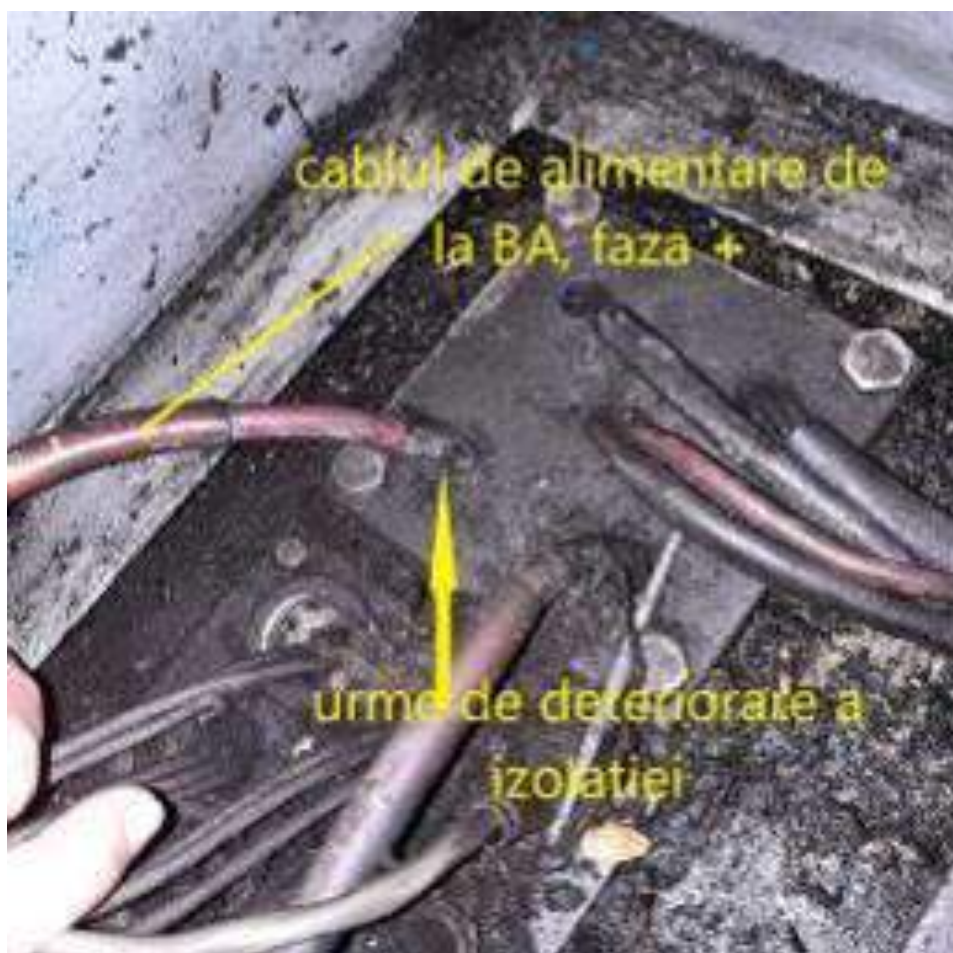
- cablul de alimentare de la BA, cu curent continuu, faza „+”, la intrarea în blocul S7, de sub cutia locomotivei, prezenta un grad mare de libertate. În cazul aparițiilor vibrațiilor, izolația cablului interacționează cu tubul metalic prevăzut pentru traversarea cablului;
- izolația cablului de alimentare prezenta urme de deteriorare datorită interacțiunii cablului cu tubul metalic prevăzut pentru traversare – *foto nr.21*.

**Foto nr.21** - cablul de alimentare cu curent continuu, de la BA la blocul S7 , în zona traversării de sub locomotivă.

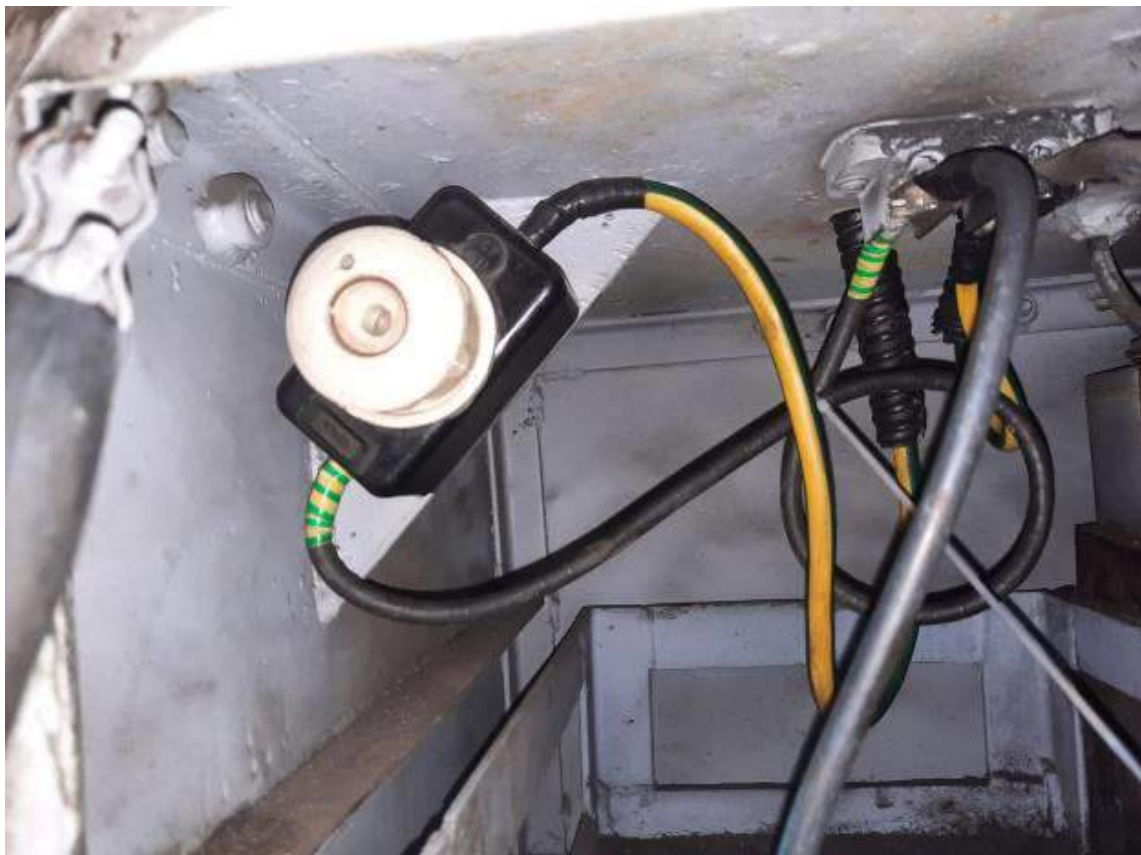
*Photo no.22 – fuse assembled inside the niche of batteries.*

SNTFC proceeded to the control of the whole locomotive stock and to the re-cabling with new conductors. For the electric protection of the connection cables from the niche BA at the block S7, there were assembled in its hole, some fuses (to see *photo no.22*)

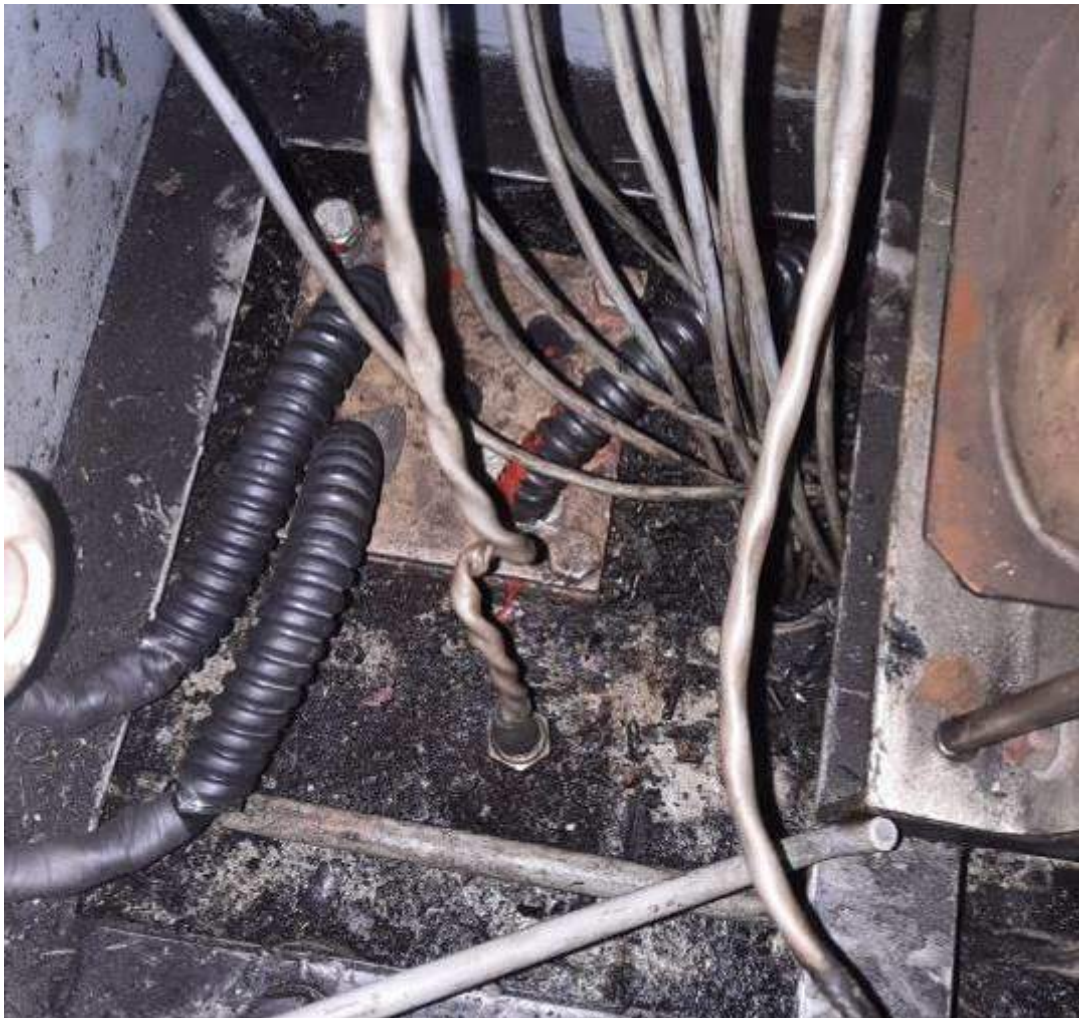
***Photo no.23*** – cables put inside the block S7.

Also, the cables were put into a metallic flexible tube type copex, that has an electric isolation on its whole length. This flexible tube was then put into the metallic tube crossing the locomotive floor, avoiding in a such way the direct contact between the cable and the locomotive body (*photo no.23*)

*So, assembling additional fuses close to the battery pack and fixing the electric cable from BA to the block S7, it is removed the body contact on the cable with potential ”+”, and in case of appearance body contact from any reason, the fuse shall interrupt the electric circuit.*
