## RAPORT DE INVESTIGARE

privind accidentul feroviar produs în data de 23.08.2021, pe raza de activitate a Sucursalei Regionale de Căi Ferate Craiova, între halta de mișcare Valea Albă și stația CFR Balota, prin deraierea ambelor osii ale primului boghiu, în sensul de mers, de la cel de-al 12-lea vagon din compunerea trenului de marfă nr.29114 aparținând SC Rail Cargo Carrier Romania SRL

*Raport final  
august 2022*

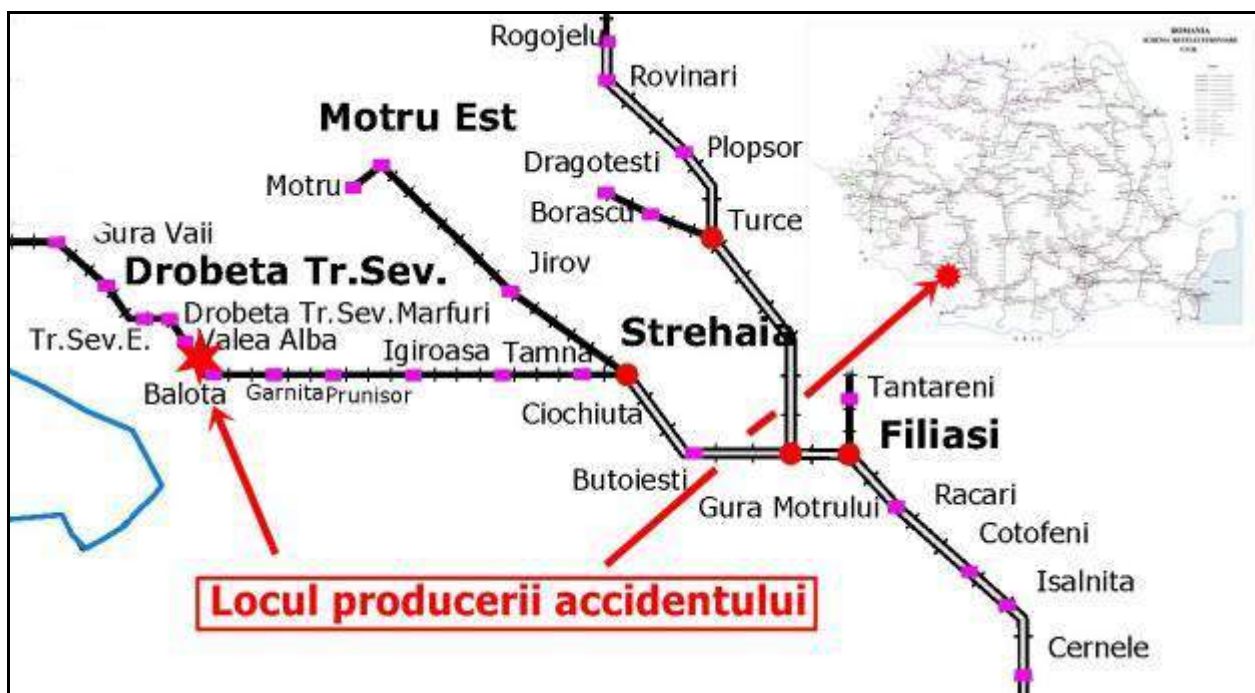
Figura nr.1

Trenul a circulat cu un vagon deraiat, o distanță de aproximativ 288 m, după care s-a oprit, în zona aparatului de cale nr.2 din capătul Y al stației CFR Balota, ca urmare a întreruperii continuității conductei generale de aer prin deschiderea robinetului frontal de aer de la ultimul vagon de către un salariat CFR.

După oprirea trenului, la verificarea efectuată, mecanicul locomotivei EA 1086, a constatat faptul că al 12-lea vagon era deraiat de ambele osii ale primului boghiu și a avizat prin stația RTF pe IDM din stația CFR Balota asupra acestui aspect.

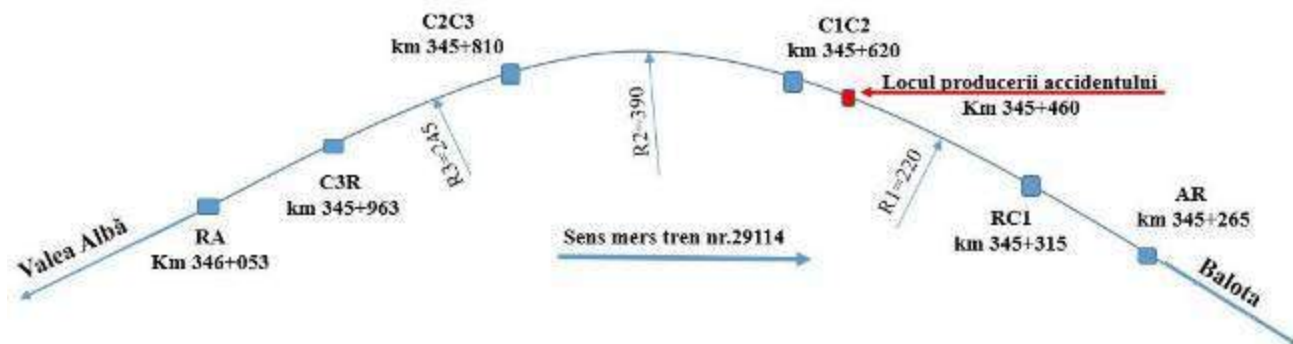
Figura nr.2

Proiecția în plan orizontal a traseului căii ferate pe zona producerii deraierii, este o succesiune de 3 curbe având datele caracteristice prezentate în schiță. Deraierea s-a produs în cuprinsul zonei în care raza curbei are valoarea constantă  $R=220$  m, la km.345+460.

Curba pe care s-a produs accidentul feroviar este alcătuită din trei curbe arc de cerc fără curbe de racordare între ele, ale căror raze au valorile  $R_1=220$  m,  $R_2=390$  m și  $R_3=245$  m. Înspre aliniamentele adiacente, această curbă se racordează prin intermediul a două curbe parabolice care au lungimile  $L_{r1}=50$  m și respectiv  $L_{r2}=90$  m. Valorile săgeților corespunzătoare celor trei curbe circulare cu deviație stânga în raport cu lungimea unei corzi de 10 m (lungimea corzii folosită pentru măsurarea săgeților curbilor cu raze mai mici de 250 m) sunt  $f_1=57$  mm, pentru curba cu raza  $R_1=220$  m;  $f_2=32$  mm pentru curba cu raza  $R_2=390$  m și  $f_3=51$  mm pentru curba cu raza  $R_3=245$  m, iar lungimile curbilor arc de cerc corespunzătoare celor trei raze circulare sunt  $L_{cc1}=305$  m,  $L_{cc2}=190$  m și respectiv  $L_{cc3}=153$  m.

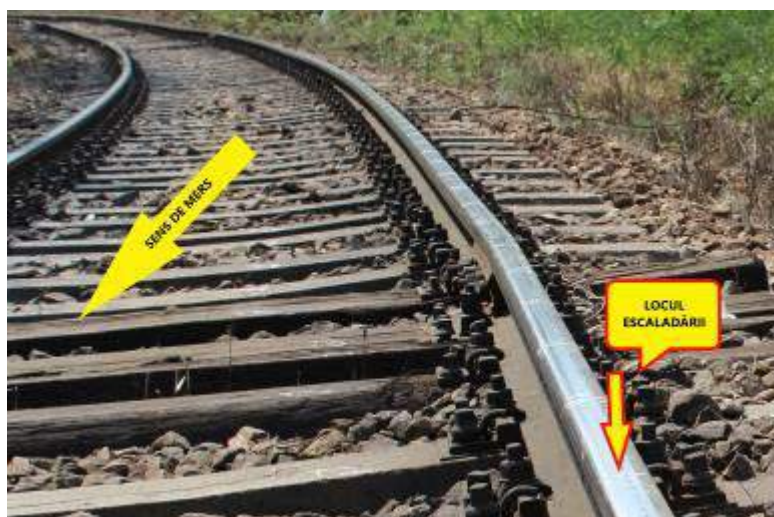
Prima urmă de deraiere s-a produs la km 345+460, prin escaladarea flancului activ al ciupercii șinei din partea stângă (firul exterior al curbei) de către roata din stânga a primei osii, în sens de mers, al vagonului de marfă nr.33857814065-3, al 12-lea din compunerea trenului.

*Foto nr.1 – punctul „0”*

Comisia de investigare a identificat pe teren puncte/repere în legătură cu modul de producere a deraierii. Prima urmă de deraiere, punctul „0”, marchează prima urmă de escaladare a ciupercii șinei, de către roata din stânga a osiei conducătoare;

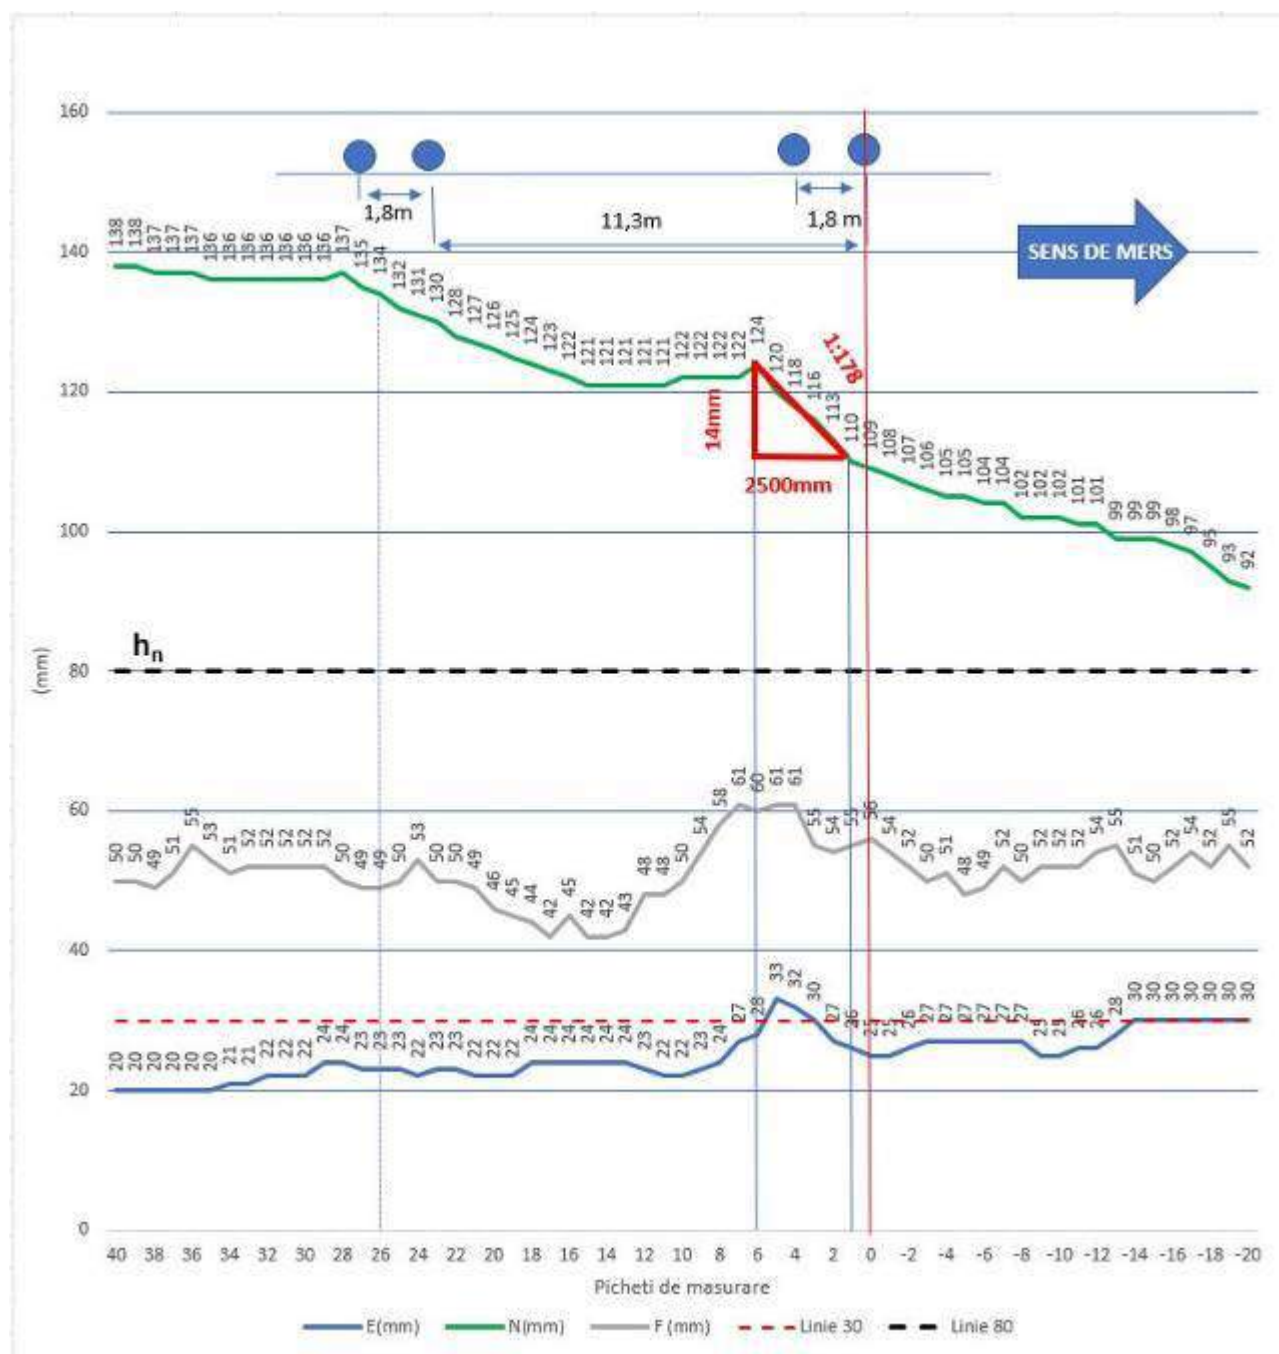
Figura nr.4 - diagramele valorilor măsurate ale ecartamentului, nivelului transversal al căii și ale săgeților cu poziționarea osiilor vagonului în momentul escaladării

- a fost depășită valoarea admisă a torsionării căii (înclinarea rampei defectului 1:200) pentru viteza de circulație de 30 km/h, prevăzută la art.7, lit. A din Instrucția nr.314/1989, astfel înclinarea rampei defectului între punctele de măsurare „6” și „1” avea valoarea de 1:178;

- supraînălțările măsurate în punctele premergătoare punctului „0”, depășesc valorile admise ale toleranțelor prevăzute la art.7, lit. A din Instrucția nr.314/1989;
- diferența dintre valorile săgeților vecine măsurate cu coarda de 10 m (interpretate la distanța de 5 m, în punctele „5” și „15”), depășește valoarea admisă a toleranței prevăzută la art.7, lit. B din Instrucția nr.314/1989;
- variația ecartamentului de 2 mm/m, a fost depășită între punctele premergătoare punctului „0”, prevăzute la art.1, pct.14 din Instrucția nr.314/1989.

Valorile ecartamentului, nivelului transversal și a săgeților măsurate în regim static, sunt prezentate sub formă de diagrame – *schiza nr.1*.

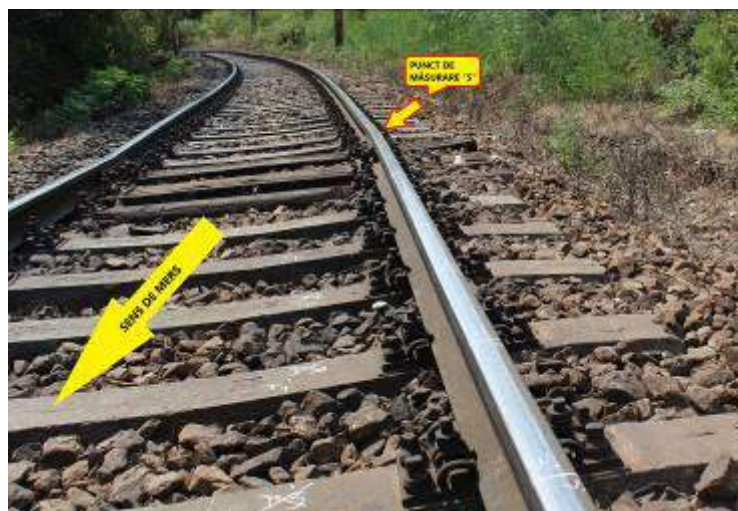
*Foto nr.2 – direcția căii în punctul de măsurare „5”*

Această afirmație se bazează pe valorile parametrilor măsurați la data producerii accidentului feroviar, astfel, valoarea săgeții măsurate în punctul „5” (marcat pe șina firului exterior la o distanță de 10 cm de rostul joantei, în sensul de mers), era mult mai mare decât valoarea săgeții măsurată în punctul „15” (*schita nr.1 și foto nr.2*).

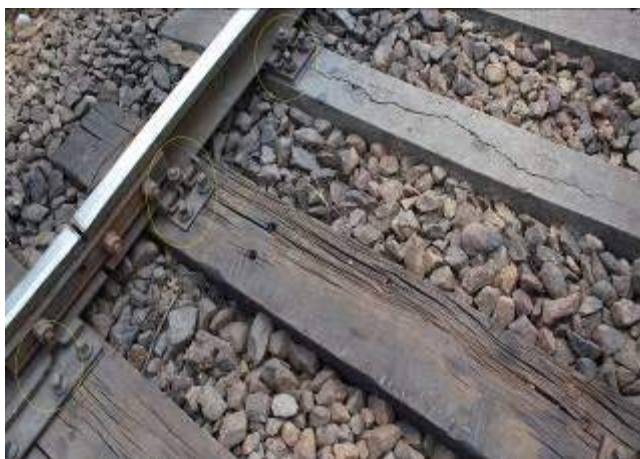
Consemnările referitoare la starea traverselor de lemn care formau joantele (T<sub>3</sub> ÷ T<sub>6</sub>), înaintea punctului „0”, au arătat că acestea prezentau fisuri longitudinale fără afectarea sistemului de prindere, un tirfon lipsă la exteriorul căii, aparținând prinderii traversei T<sub>4</sub>.

*Foto nr.3- joanta de pe firul interior al curbei*

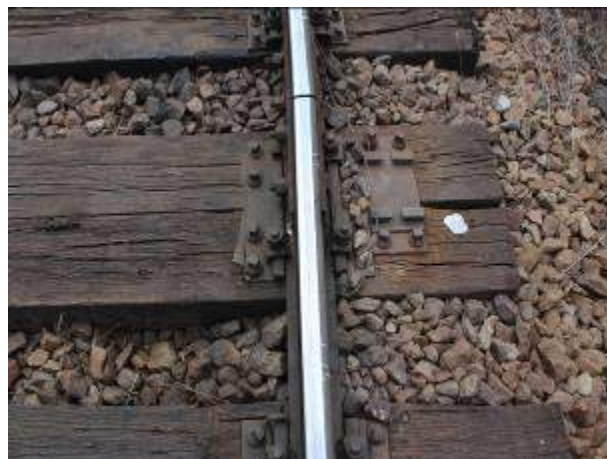
*Foto nr.4 - joanta de pe firul exterior al curbei*

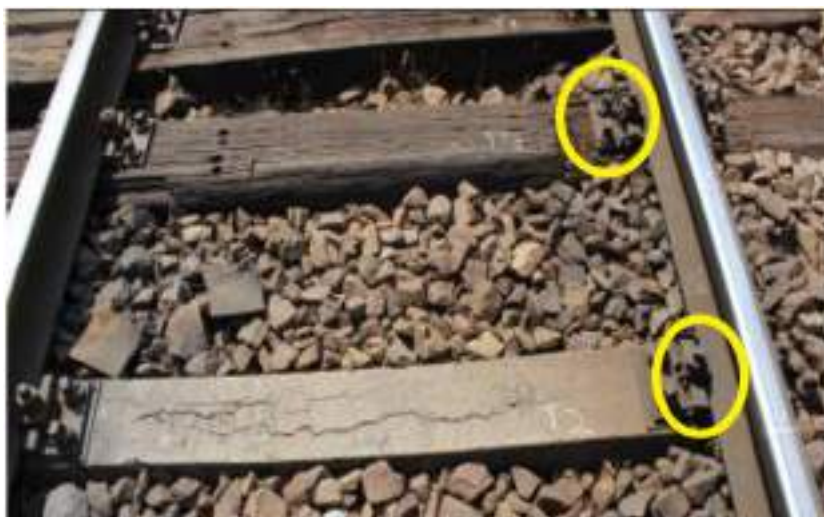
Pe unele zone, fixarea tălpilor șinei de placa metalică era realizată atât cu sistemul de prindere rigidă tip K, cât și cu sistemul de prindere cu clemă elastică tip SKL. Chiar și în această variantă constructivă prinderile nu își puteau realiza rolul deoarece piulițele nu erau strânse iar clemele elastice a prinderii SKL erau rupte - *foto nr.5*. Aceste neconformități permit pe de o parte deplasarea în lung a șinelor, fapt care în anumite condiții poate determina defecte ale direcției căii sau forfecarea șuruburilor la joante, iar pe de altă parte stabilitatea șinei în raport cu momentul de răsturnare dat de componenta orizontală a forțelor ce se manifestă în punctul de contact roată-șină, poate deveni critică și poate avea implicații în siguranța feroviară.

*Foto nr.5 – starea prinderilor SKL în zona punctului „0” (la traversa T<sub>2</sub>, T<sub>3</sub>)*

Pe zona analizată plăcile metalice aveau uzuri la rebordurile plăcilor metalice de 10 mm.

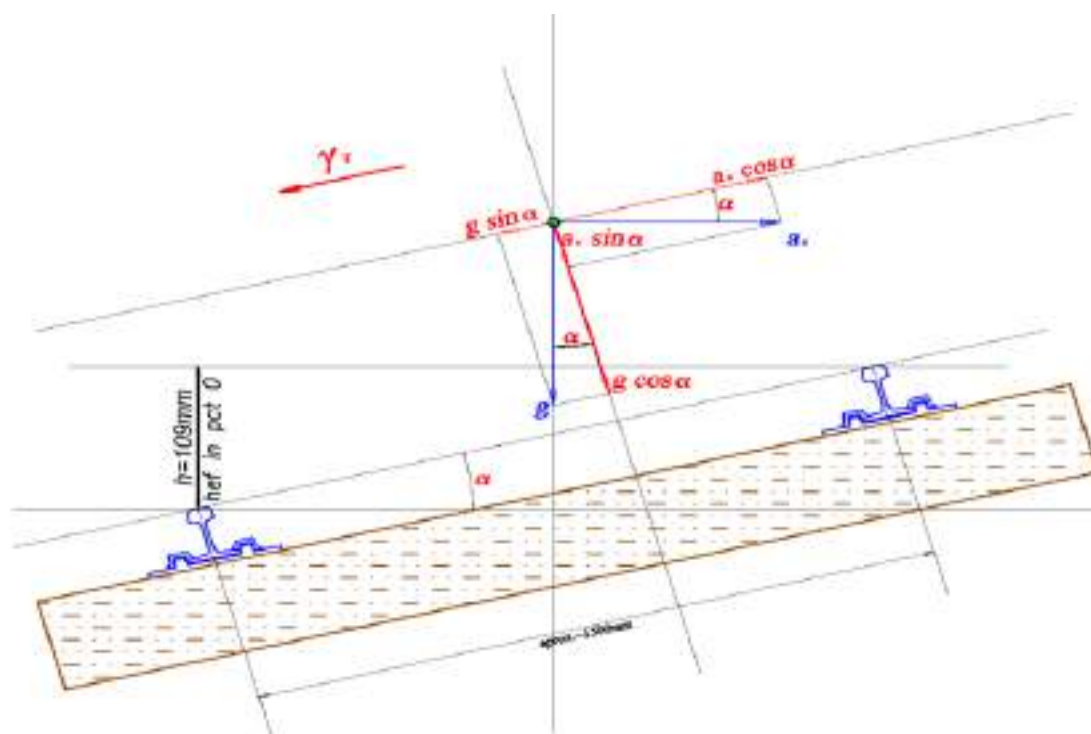
#### Reprezentarea grafică a accelerațiilor în punctul 0

Depășirea toleranțelor admise în exploatare pentru valorile săgeților vecine, precum și depășirea toleranței admise la variația ecartamentului, au generat mișcări dinamice laterale severe ale vehiculelor feroviare în timpul rulării și au fost analizați ca factori critici în producerea accidentului.

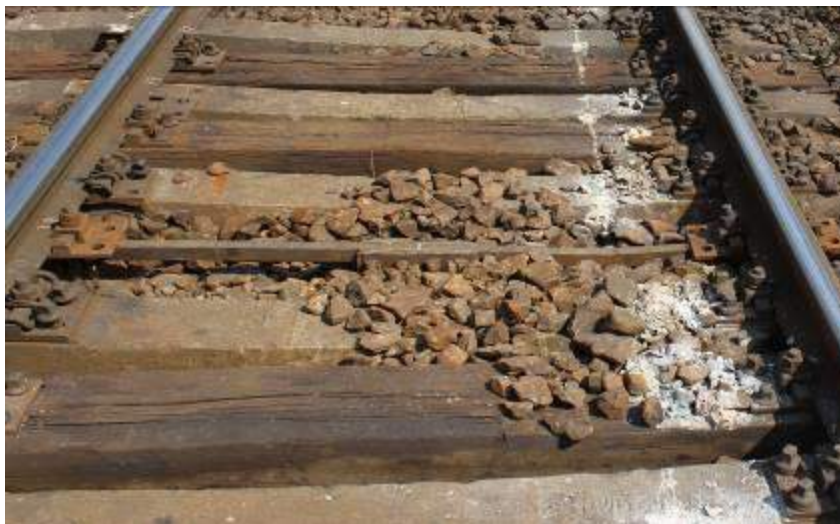
- îndesirea pozei traverselor, prin introducerea traverselor de lemn SB între traversele de beton (la traversele de beton plăcile metalice lipseau sau nu erau fixate prin intermediul tirfoanelor);
- încărcarea cu sudură a plăcilor metalice pentru a micșora valorile ecartamentului provenit din uzura plăcilor, gătuirea tirfoanelor, ovalizarea găurilor plăcilor metalice;
- rectificarea ecartamentului prin montare tiranți.

*Foto nr.8 - introducerea traverselor de lemn între traversele de beton (plăci metalice lipsă la traversele de beton)*
