AGENȚIA DE INVESTIGARE FEROVIARĂ ROMÂNĂ - AGIFER

## **RAPORT DE INVESTIGARE**

al accidentului feroviar produs la data de 27.08.2021,  
pe raza de activitate a Sucursalei Regionale de Căi Ferate București,  
în stația CFR Nucet, linia nr.5,  
prin deraierea a 6 vagoane din compunerea trenului de marfă nr.59401

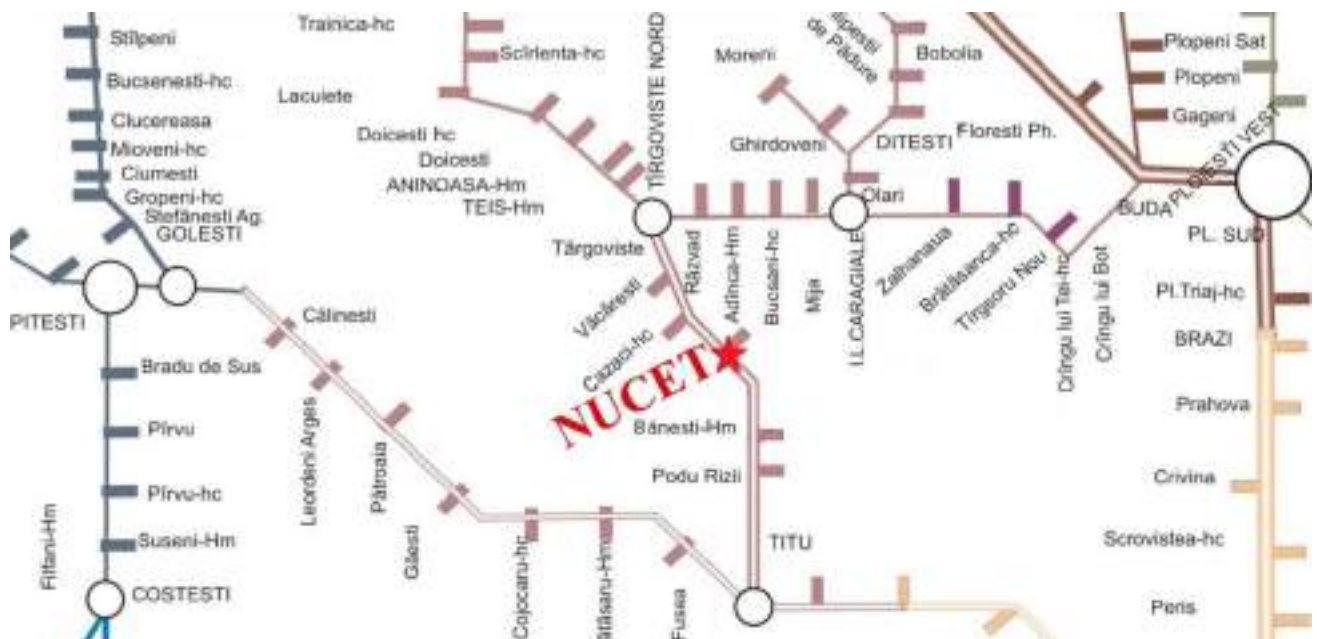
Figure no.1. Accident site

The first derailment trace, in the train running direction, was made by the fall between the rails (on the inner rail of the curve) of the left wheel from the first bogie of the wagon no.84535488011-2, the 9<sup>th</sup> one of the train. Afterwards, also the next 5 wagons derailed.

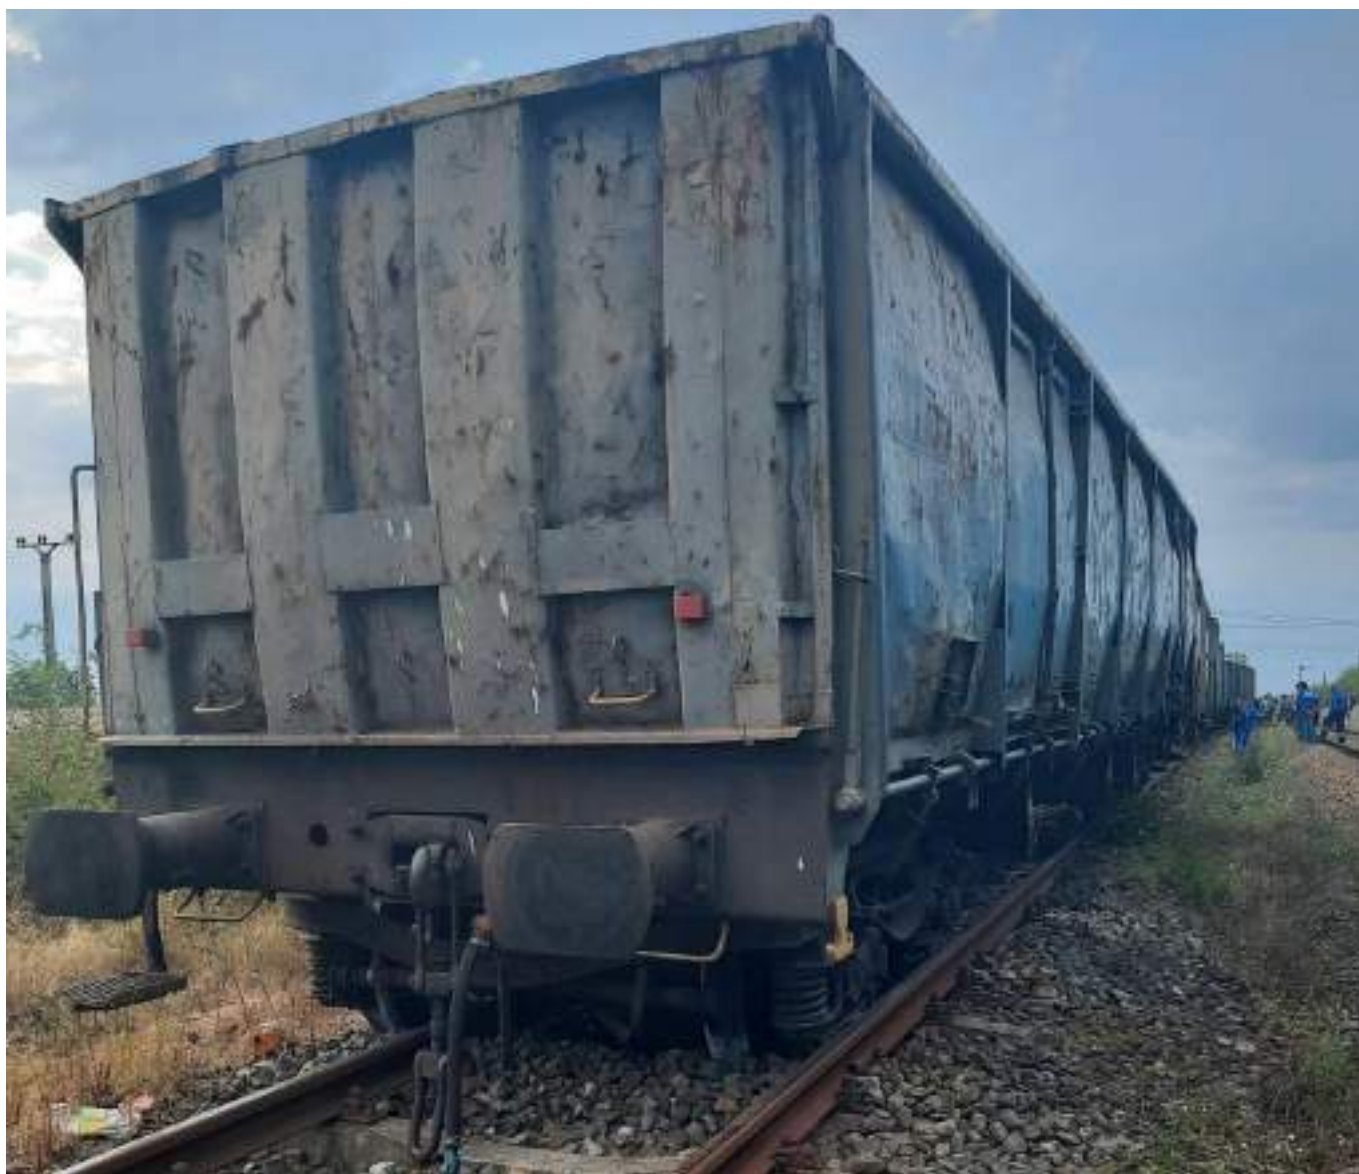
- vagonul nr.84535487277-0 (al 13-lea de la locomotivă) deraiat de a treia osie, în sensul de mers, și cu urme de deraiere pe exteriorul bandajului roții din partea stângă a primei osii;

- vagonul nr.33535304693-1 (al 14-lea de la locomotivă) deraiat de prima osie, în sensul de mers.

*Foto nr.2. Vagoanele deraiate în acest accident feroviar*

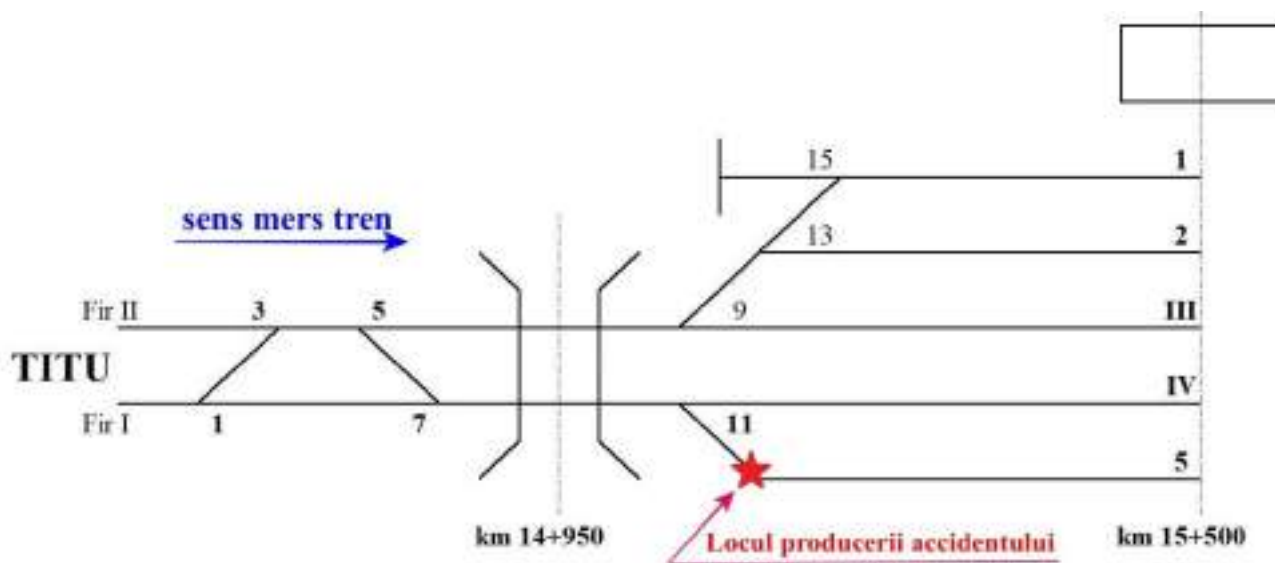
Figura nr.2 – Schiță cap X al stației CFR Nucet unde s-a produs accidentul feroviar

Punctul în care s-a produs deraierea se află în cuprinsul curbei după schimbătorul de cale nr11.

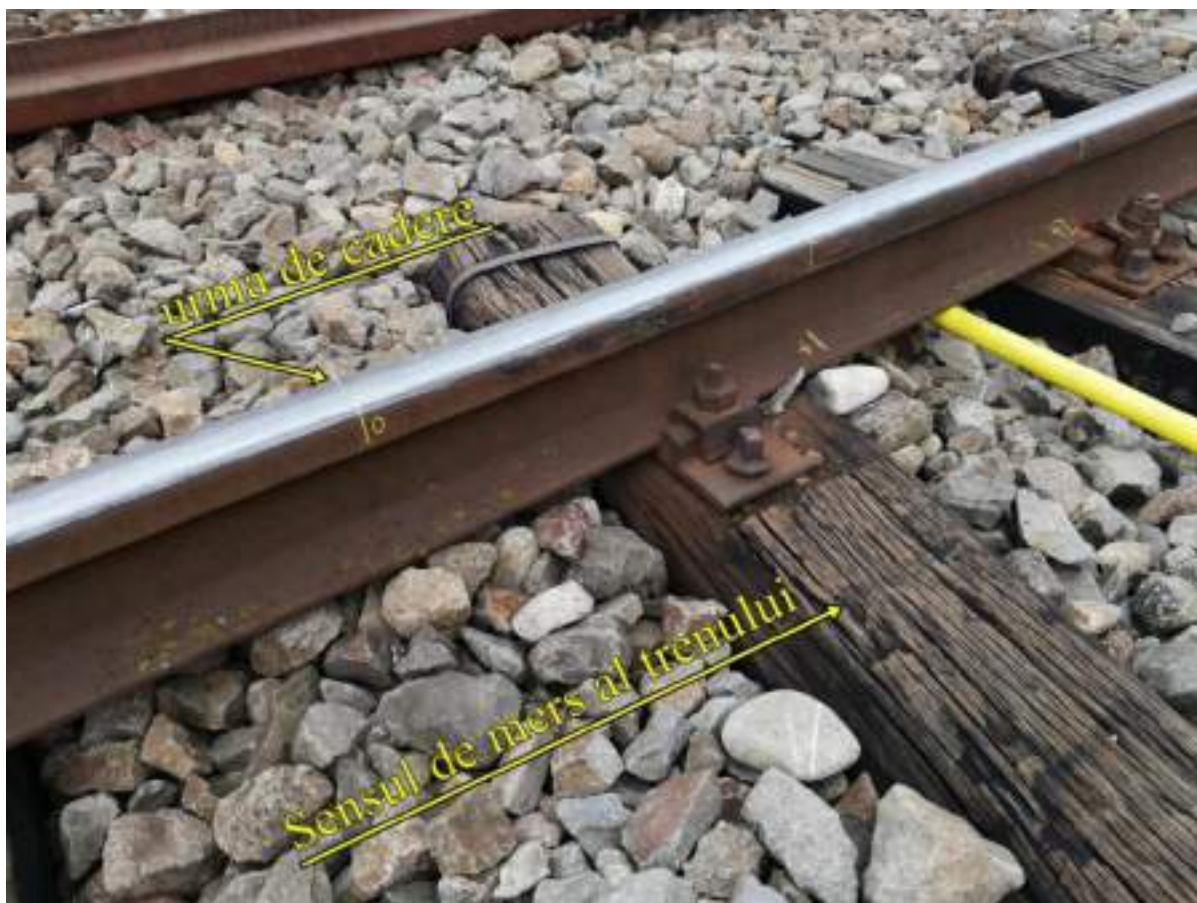
Aici s-a constatat pășirea flancului activ al șinei de pe firul interior al curbei și căderea roții din stânga a primului boghiu a celui de-al 9-lea vagon între firele căii, rezultând urme specifice de frecare pe suprafața activă a șinei din partea stângă. Roata a rulat în continuare pe buloanele verticale aparținând sistemului de prindere, aflate la interiorul căii, pe traversele de lemn și de beton ale căii.

*Foto nr.3 - urma de cădere a roții între firele căii*

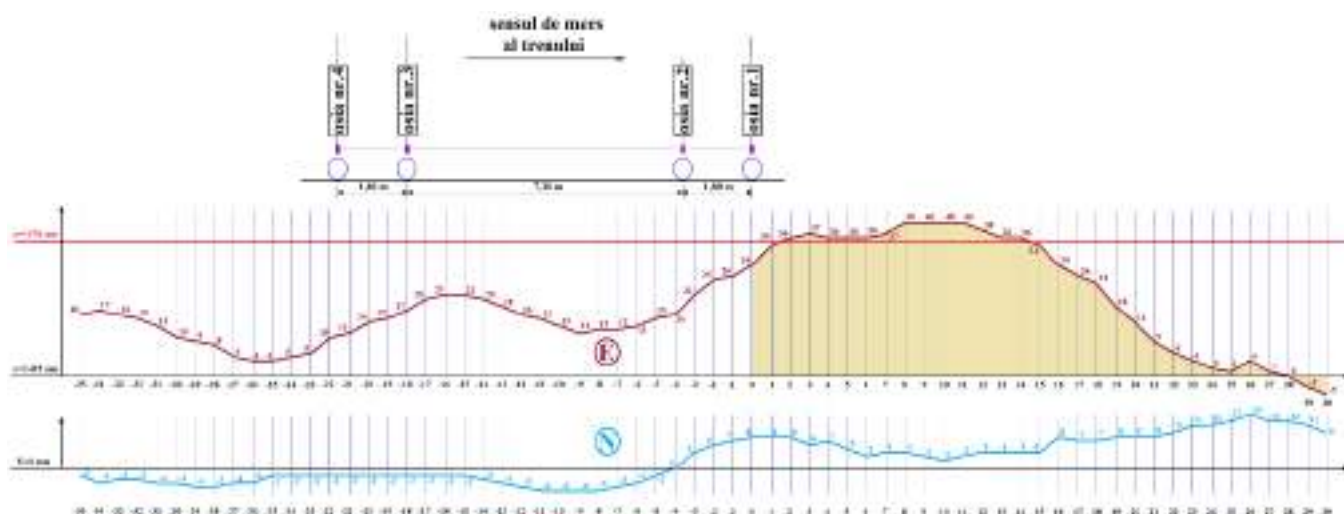
În punctele marcate au fost efectuate măsurători în regim static cu tiparul de măsurat calea, la ecartament, nivel transversal al căii. Valorile măsurate fiind reprezentate în diagrama următoare.

Diagrama nr. 1 - Diagrama de ecartament și nivel

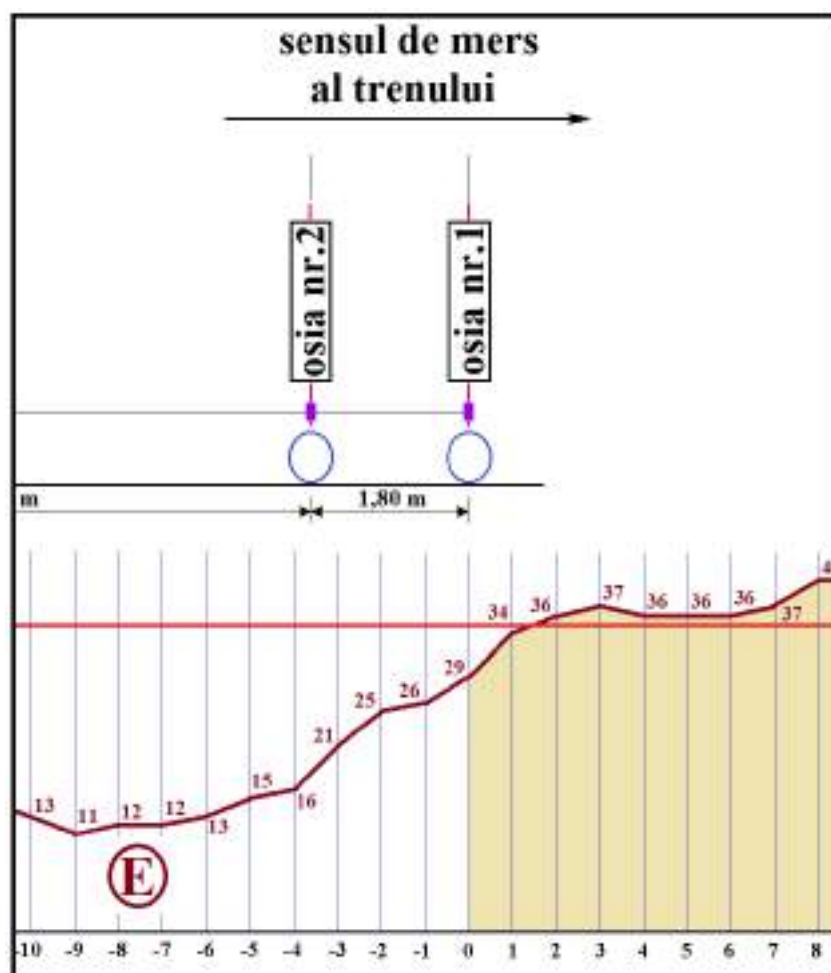
Diagrama nr. 2 - Detaliu diagrama de ecartament

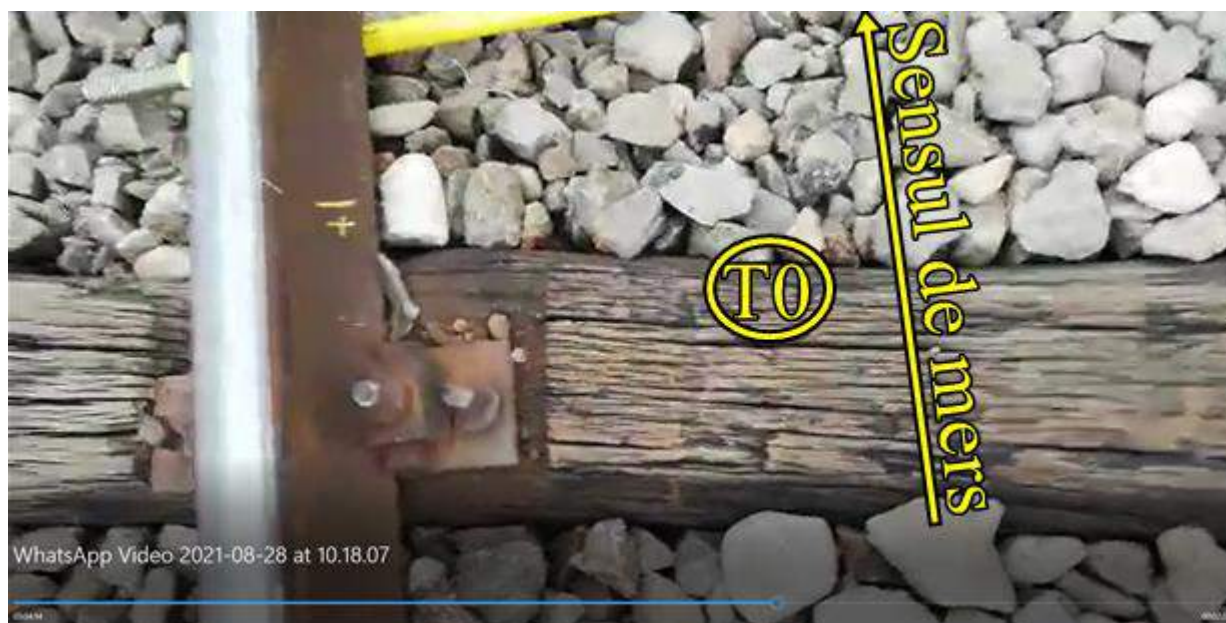
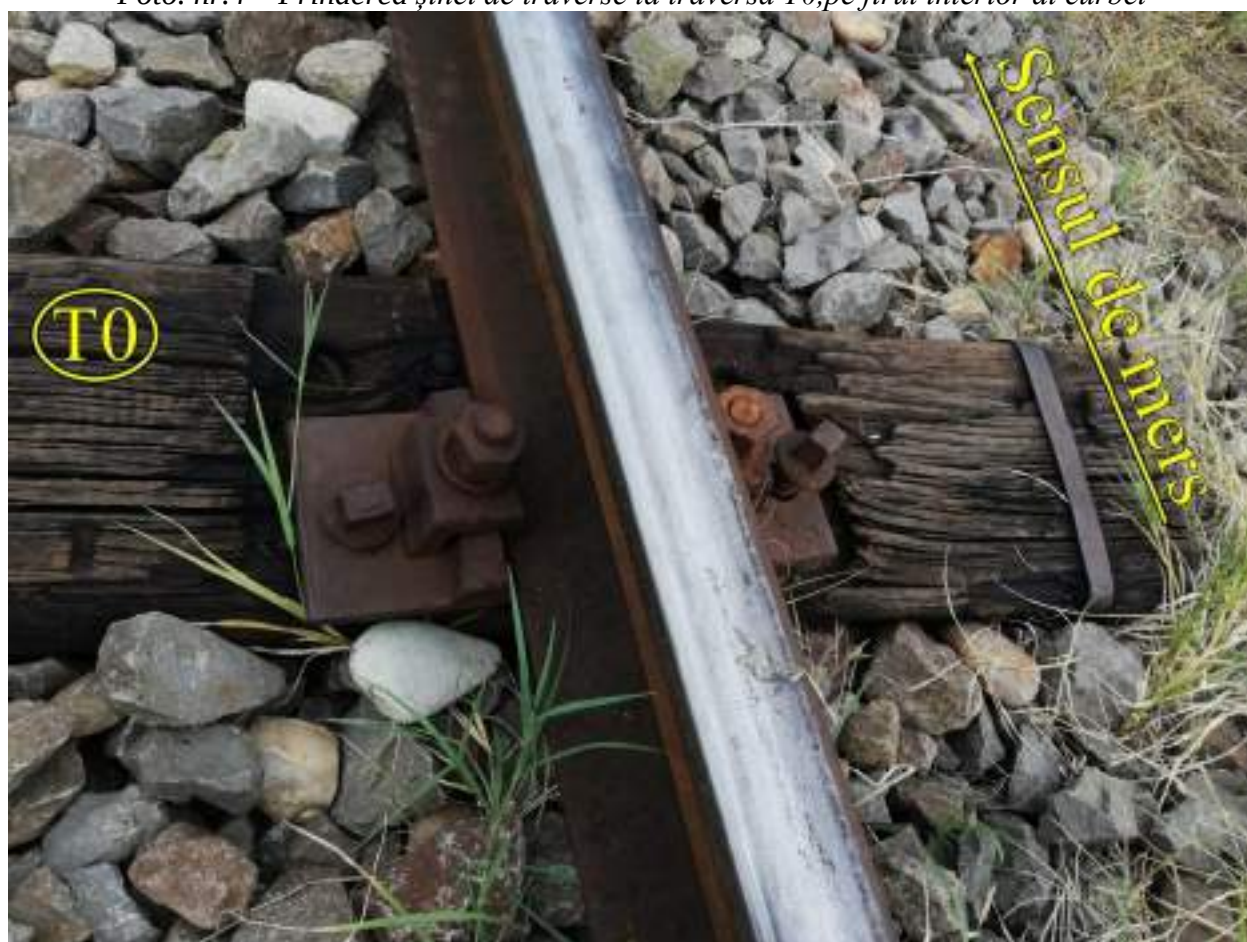
- traversa T0 era putredă și avea prinderea inactivă;

*Foto. nr.4 – Prinderea șinei de traverse la traversa T0,pe firul interior al curbei*

*Foto. nr.5 – Prinderea șinei de traverse la traversa T0,pe firul exterior al curbei*

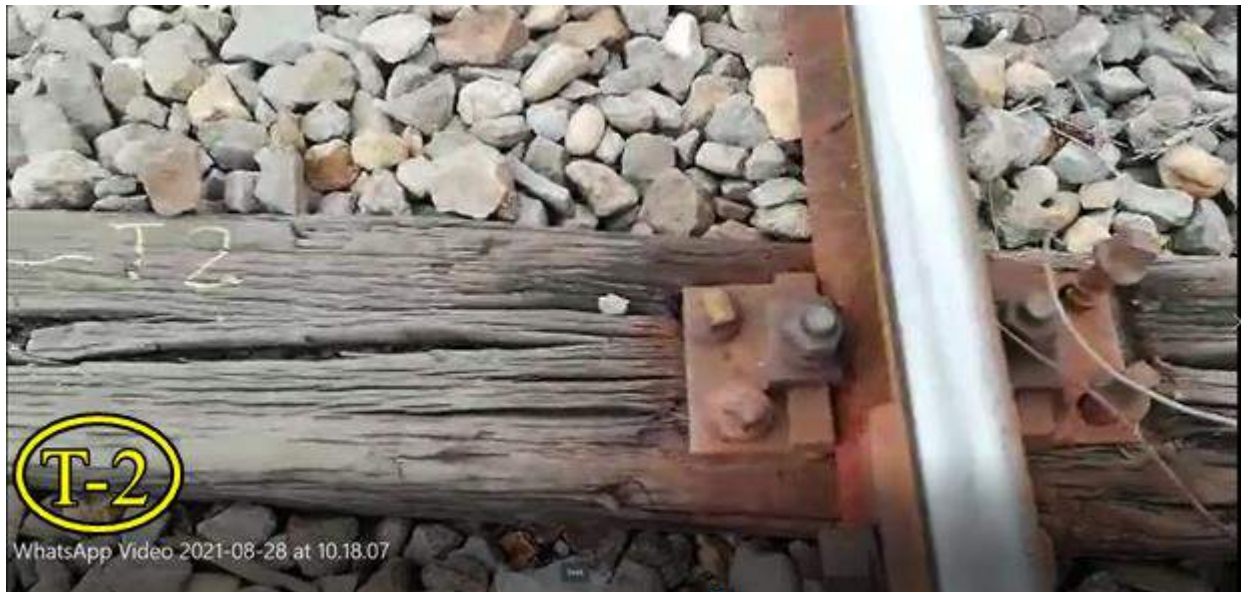
- traversa T-1 era semiputredă și avea prinderea activă;
- traversa T-2 era putredă și avea prinderea inactivă;

*Foto. nr.6 – Prinderea șinei de traverse la traversa T-2,pe firul exterior al curbei*

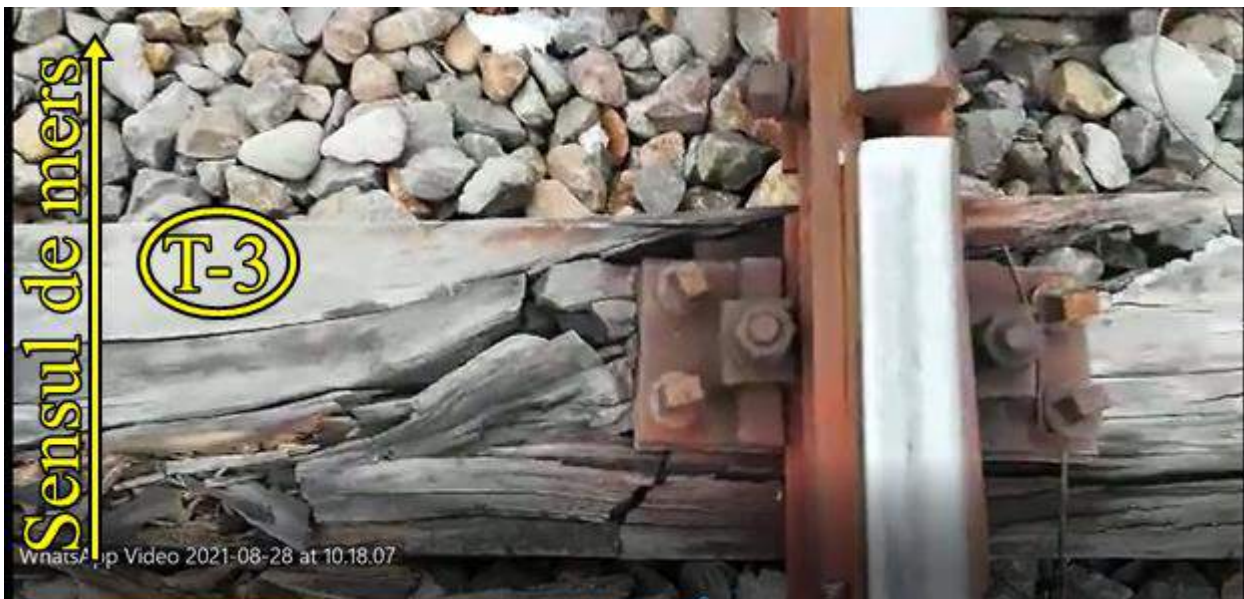
- traversa T-3 era semiputredă și avea prinderea inactivă;

*Foto. nr.7 – Prinderea șinei de traverse la traversa T-3,pe firul exterior al curbei*

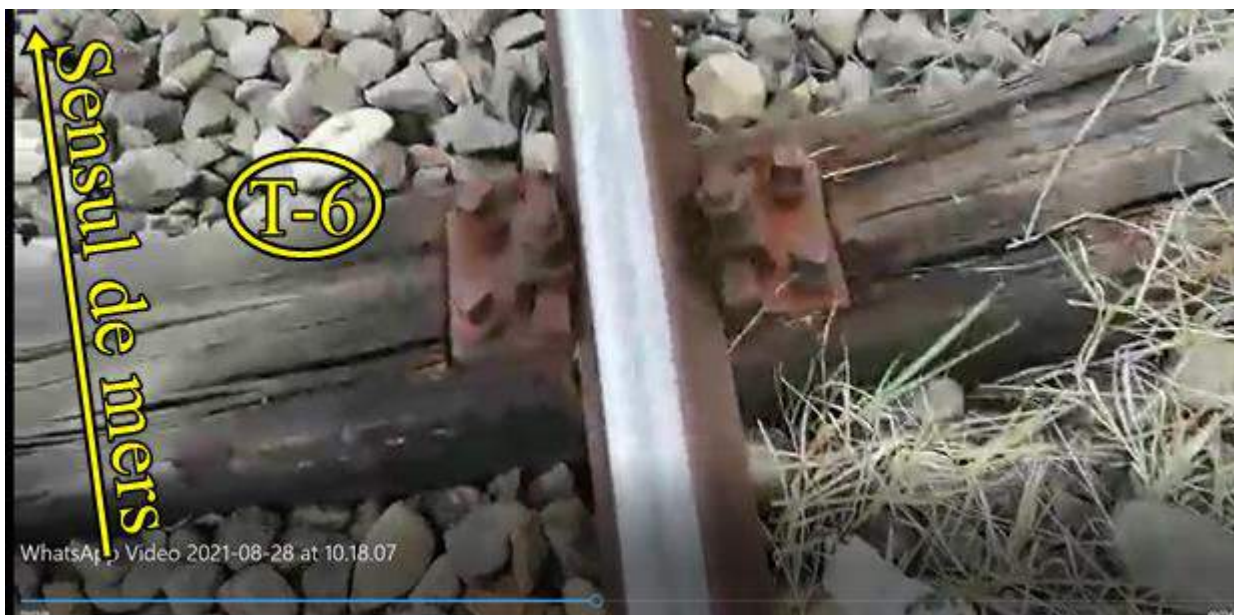
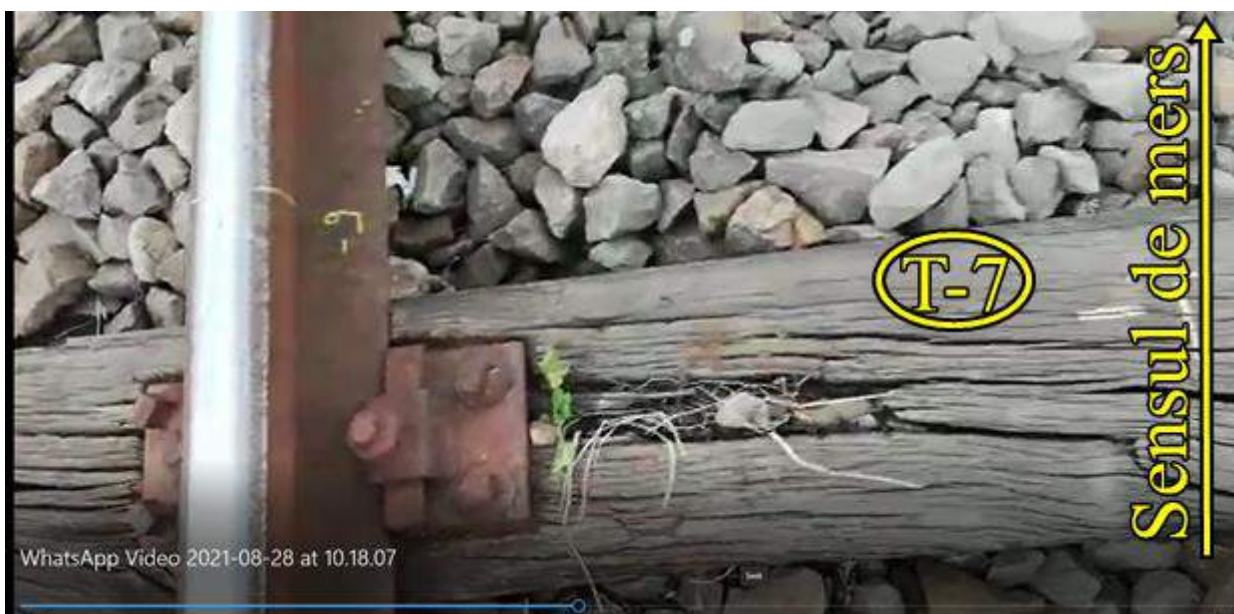
- traversele T-4 și T-5 erau în stare bună și aveau prinderea activă;
- traversele T-6 și T-7 erau semiputrede și aveau prinderea inactivă;

*Foto. nr.8 – Prinderea șinei de traverse la traversa T-6,pe firul exterior al curbei*

*Foto. nr.9– Prinderea șinei de traverse la traversa T-7,pe firul exterior al curbei*

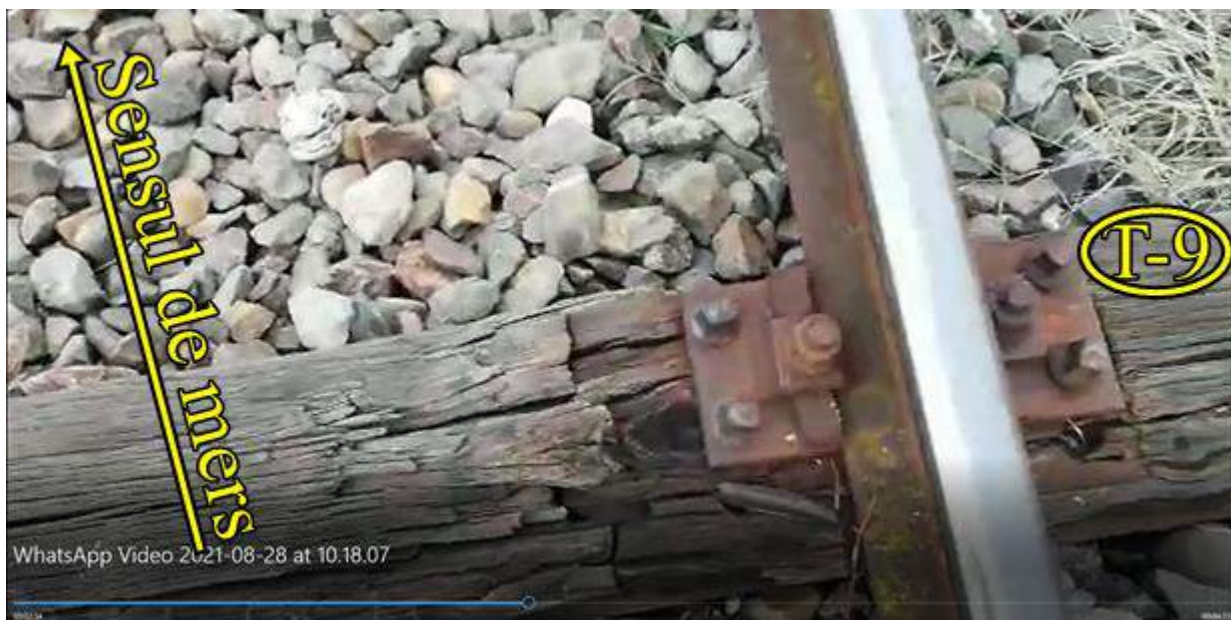
- traversa T-8 era în stare bună și avea prinderea activă;
- traversa T-9 era semiputredă și avea prinderea inactivă;

Foto. nr.10 – Prinderea șinei de traverse la traversa T-9, pe firul exterior al curbei

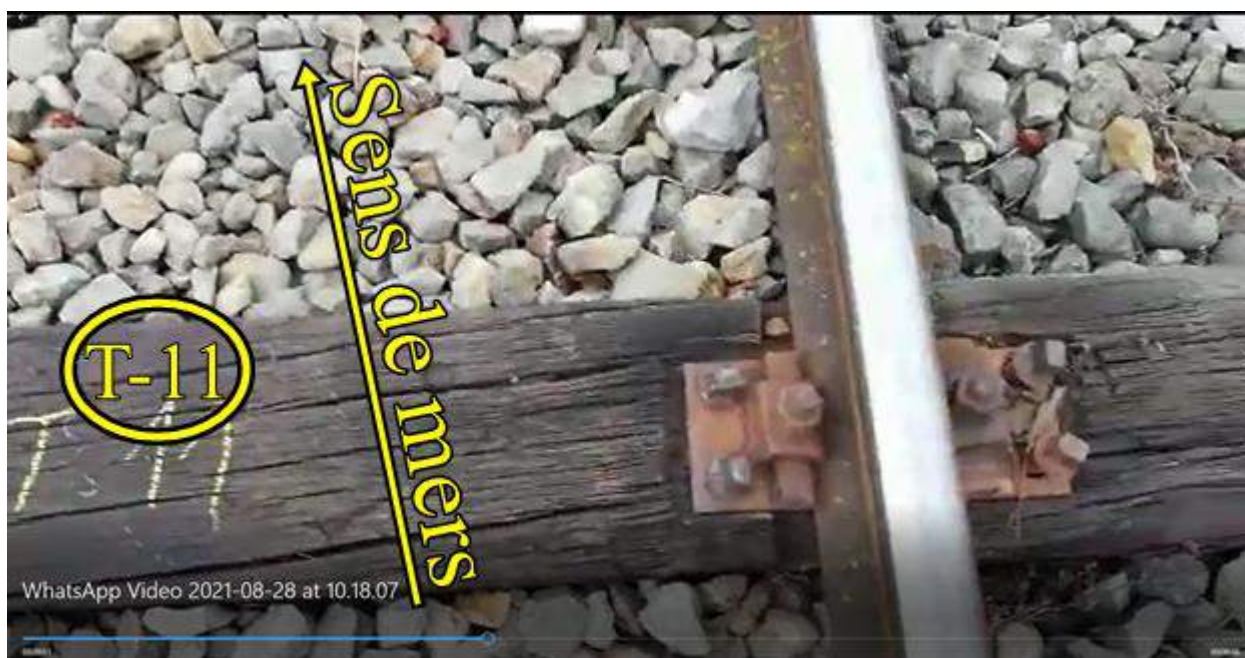
- traversa T-10 era semiputredă și avea prinderea activă;
- traversa T-11 era semiputredă și avea prinderea inactivă;

Foto. nr.11 – Prinderea șinei de traverse la traversa T-11, pe firul exterior al curbei

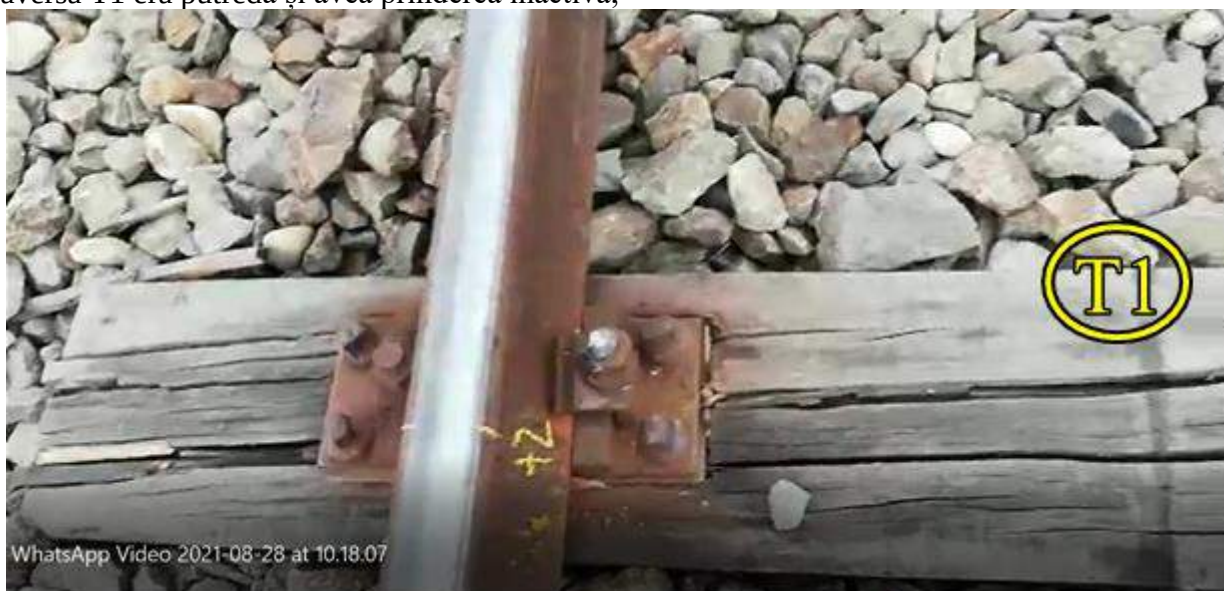
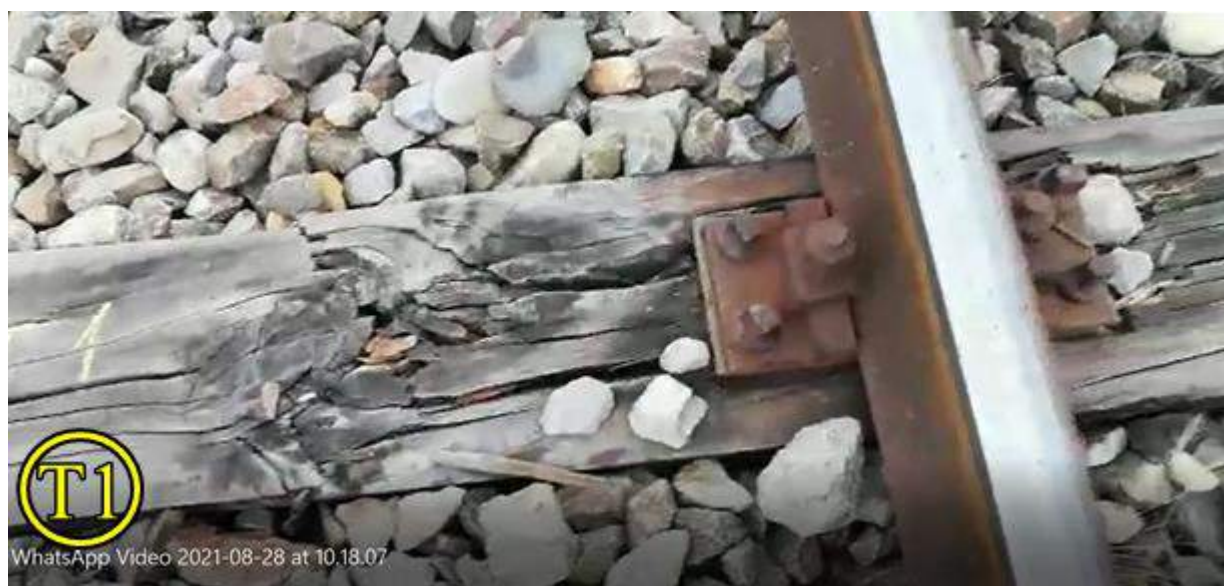
- traversa T1 era putredă și avea prinderea inactivă;

*Foto. nr.12 – Prinderea șinei de traverse la traversa T1,pe firul interior al curbei*

*Foto. nr.13– Prinderea șinei de traverse la traversa T1,pe firul exterior al curbei*

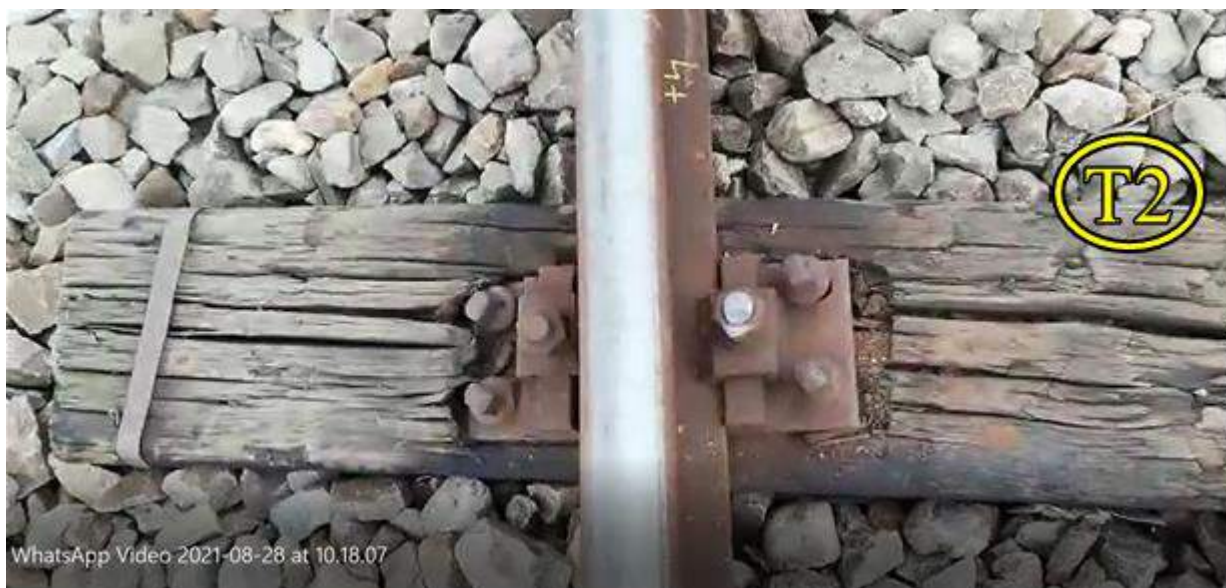
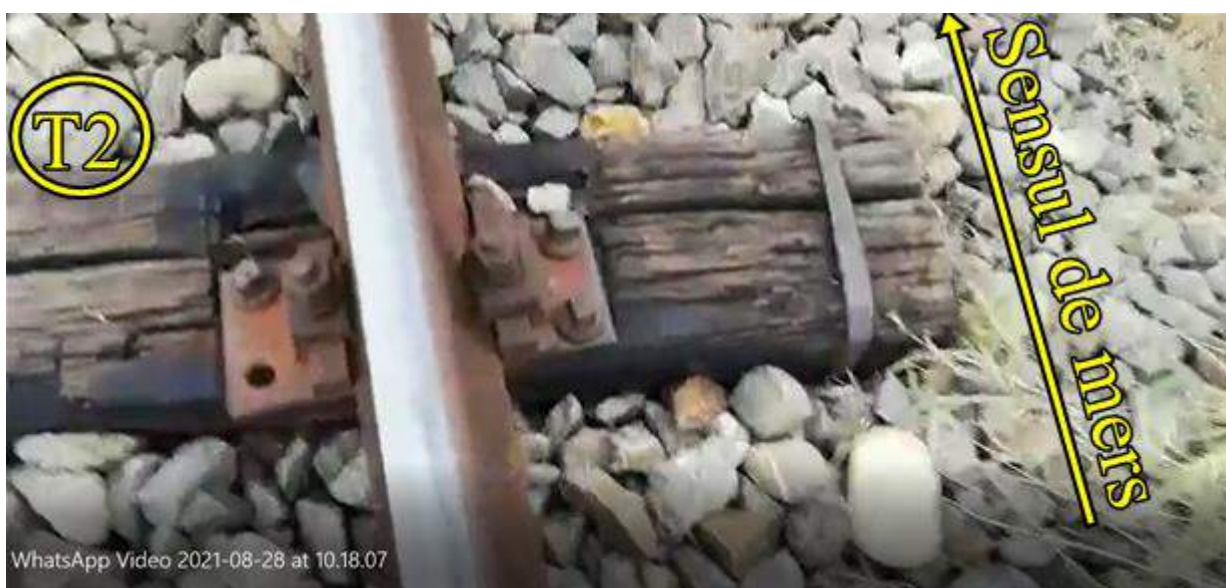
- traversa T2 era putredă și avea prinderea inactivă;

*Foto. nr.2 – Prinderea șinei de traverse la traversa T2,pe firul interior al curbei*

*Foto. nr.14 – Prinderea șinei de traverse la traversa T2,pe firul exterior al curbei*

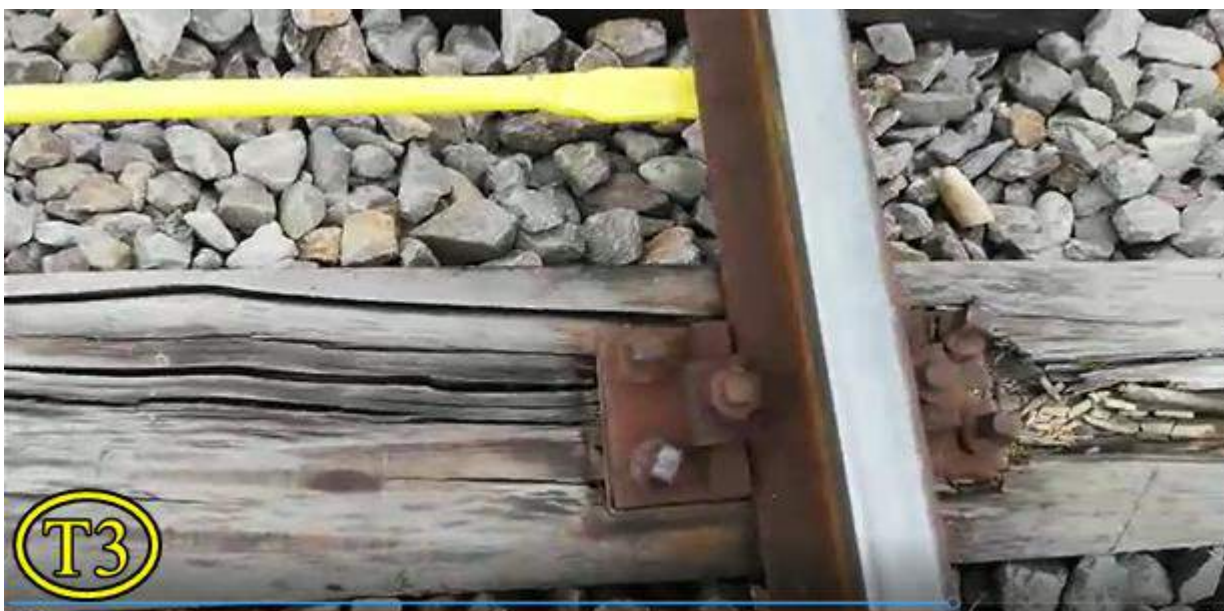
- traversa T3 era putredă și avea prinderea inactivă;

*Foto. nr.15 – Prinderea șinei de traverse la traversa T3,pe firul exterior al curbei*

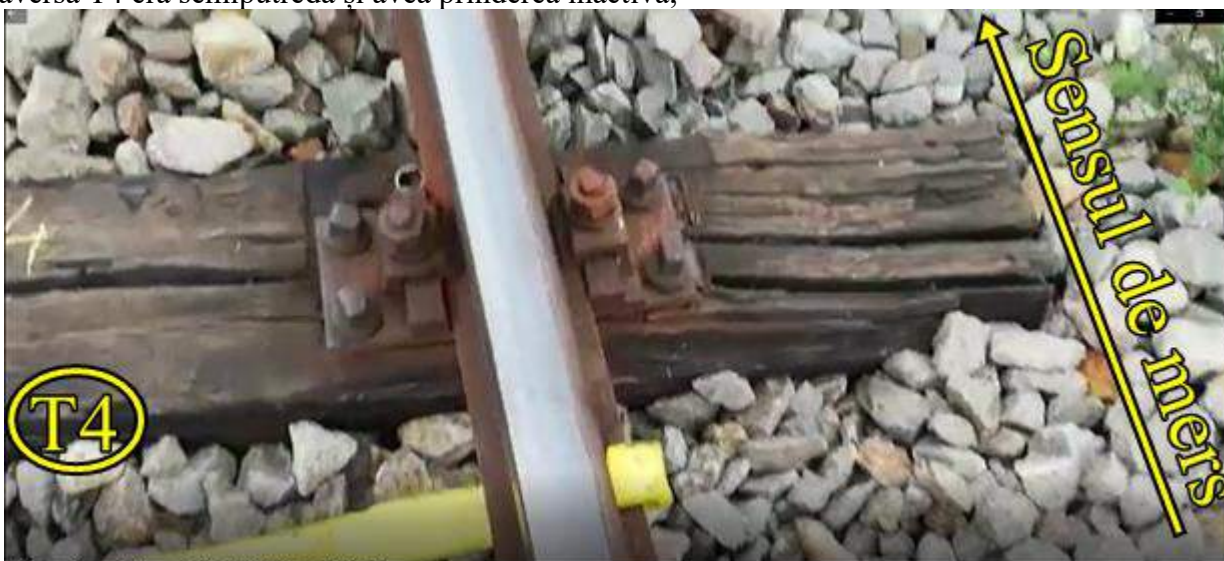
- traversa T4 era semiputredă și avea prinderea inactivă;

*Foto. nr.16 – Prinderea șinei de traverse la traversa T4,pe firul exterior al curbei*

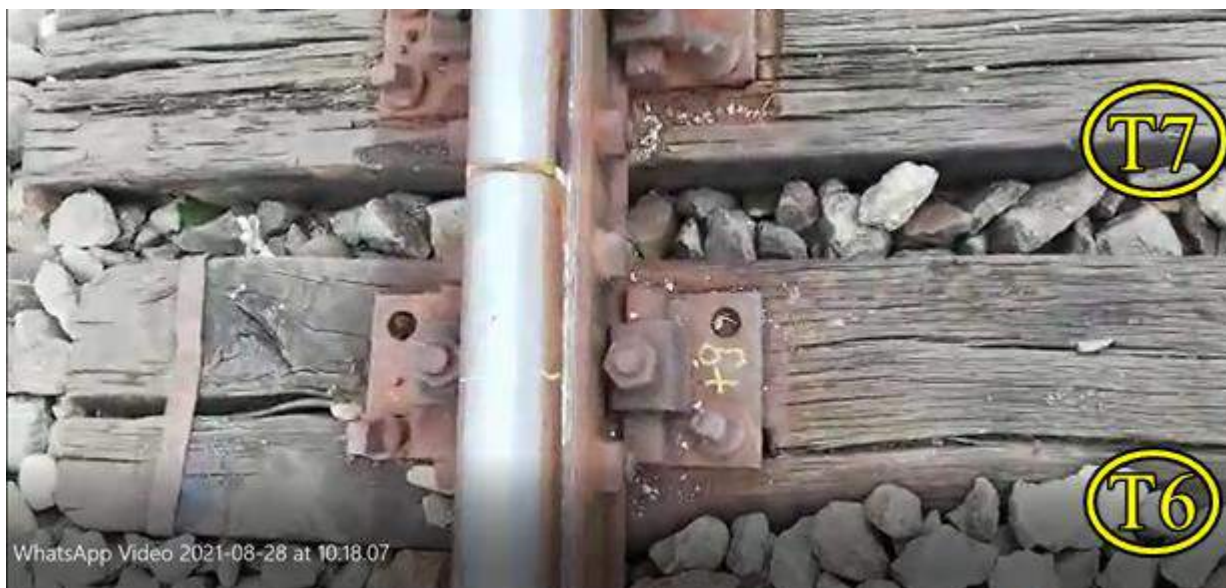
- traversa T5 era semiputredă și avea prinderea inactivă;
- traversele T6 și T7 erau semiputrede și aveau prinderea inactivă;

*Foto. nr.17 – Prinderea șinei de traverse la traversele T6 și T7 pe firul interior al curbei*

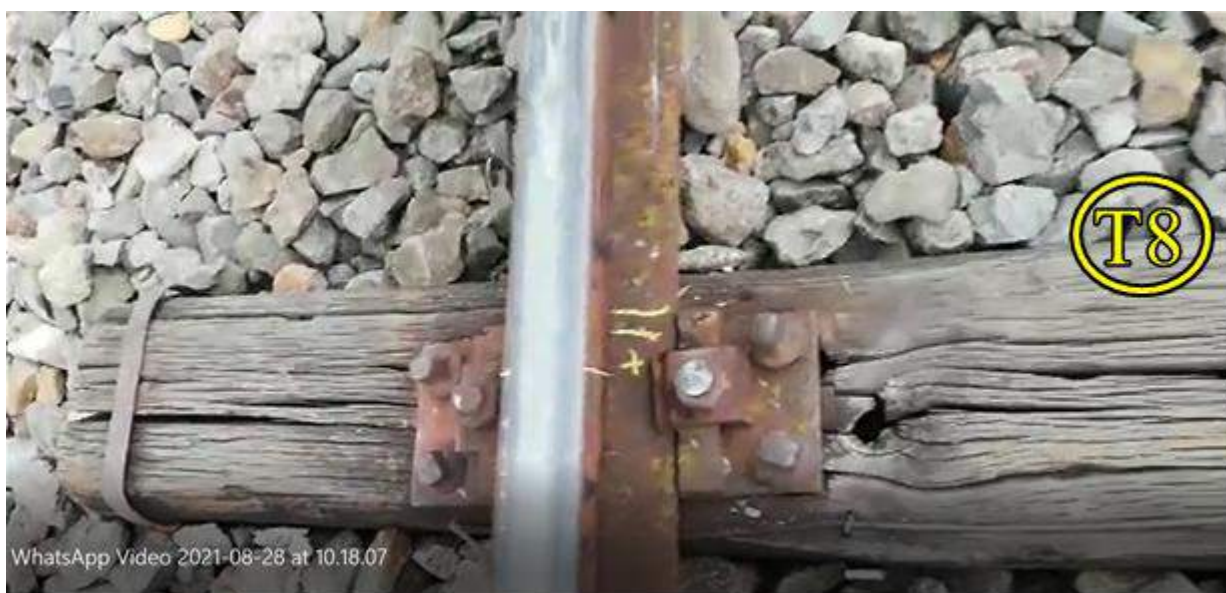
- traversa T8 era putredă și avea prinderea inactivă;

*Foto. nr.18 – Prinderea șinei de traverse la traversa T8, pe firul interior al curbei*
