AGENȚIA DE INVESTIGARE FERROVIARĂ ROMÂNĂ - AGIFER

## RAPORT DE INVESTIGARE

privind accidentul feroviar produs în data de 03.09.2021, pe raza de activitate a Sucursalei Regionale de Căi Ferate Brașov, în stația CFR Făgăraș, prin deraierea primului boghiu în sensul de mers al celui de al 10-lea vagon din compunerea trenului de marfă nr.99974 aparținând Rail Force SRL

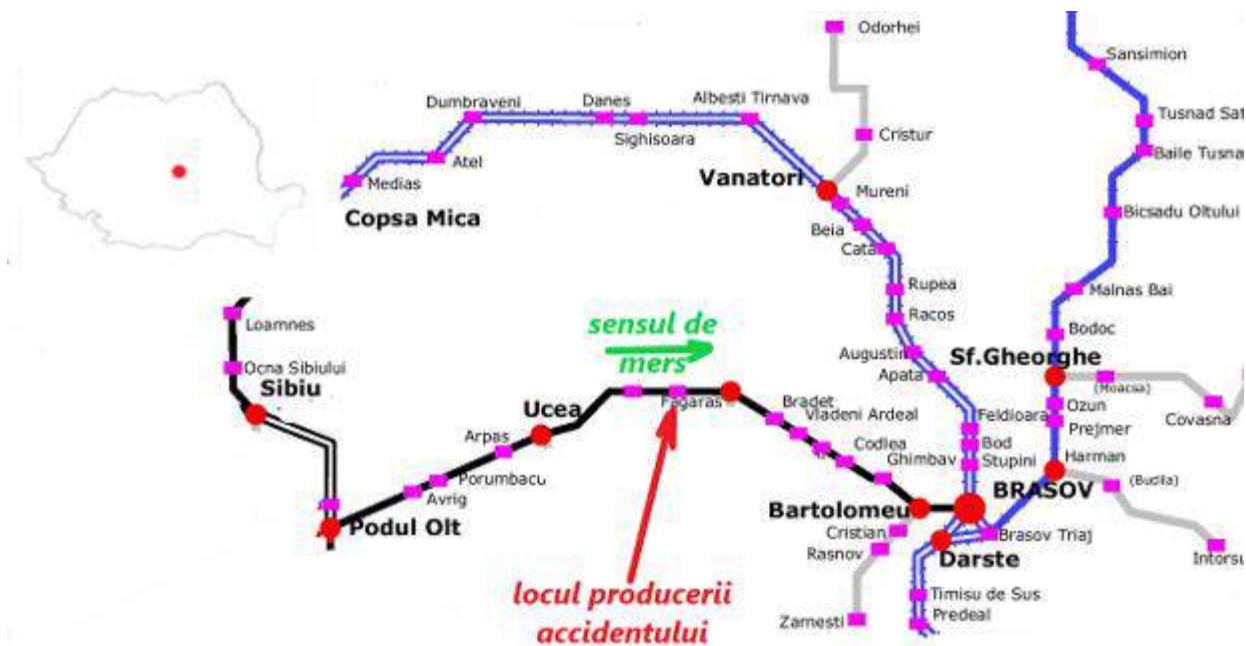
Figura nr.1

În data de **03.09.2021**, după plecarea trenului de marfă nr.99974 de la linia nr.8 din stația CFR Făgăraș – *figura nr.1*, în timp ce trenul se afla pe cuprinsul aparatului de cale nr.27, mecanicul trenului a sesizat reacții anormale în corpul trenului și nor de praf la unul dintre vagoane, motiv pentru care a luat măsuri de frânare rapidă.

După oprirea imediată a trenului, ca urmare a verificărilor efectuate, s-a constatat că al 10-lea vagon din compunere era deraiat de primul boghiu în sensul de mers. După oprire, vagonul se afla în cuprinsul aparatului de cale nr.27, la o distanță de 5,10 m de prima joantă a schimbătorului de cale nr.27 care era eclisat pe directă.

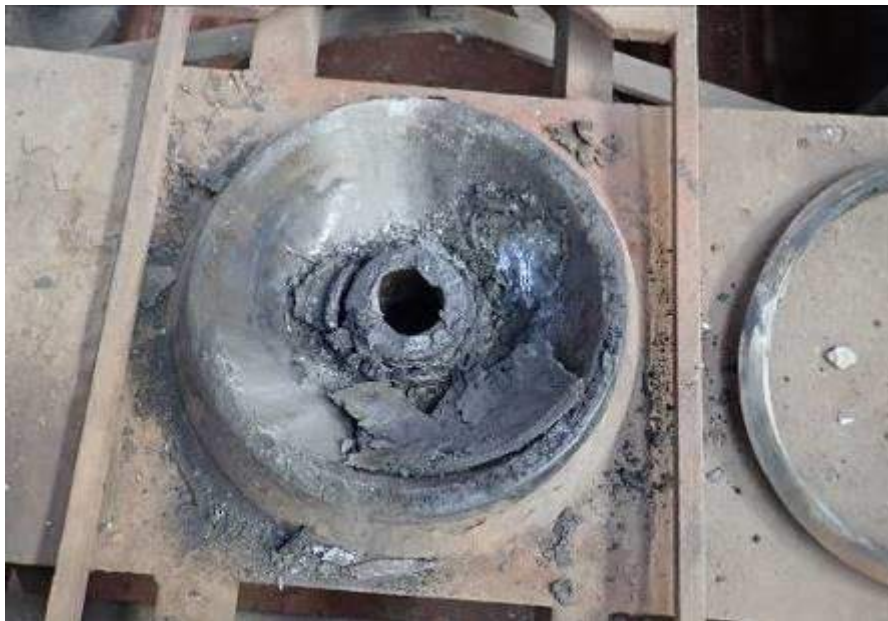
La boghiul cu roțile 1÷4 (deraiat), s-a constatat că placa de poliamidă era tasată și distrusă, o parte din ea expulzată în urma deraierii, (rămasă doar o bucată de circa  $\frac{1}{4}$  din suprafață), fiind prezentă garnitura de etanșare (foto nr.1). Nu au fost constatate urme de blocare a crapodinei, uzura plăcii de poliamida nu a influențat producerea deraierii (foto nr.2 și nr.3).

*Foto nr.1 - Crapodina inferioară de la boghiul deraiat cu placa de poliamidă distrusă și garnitura de etanșare*

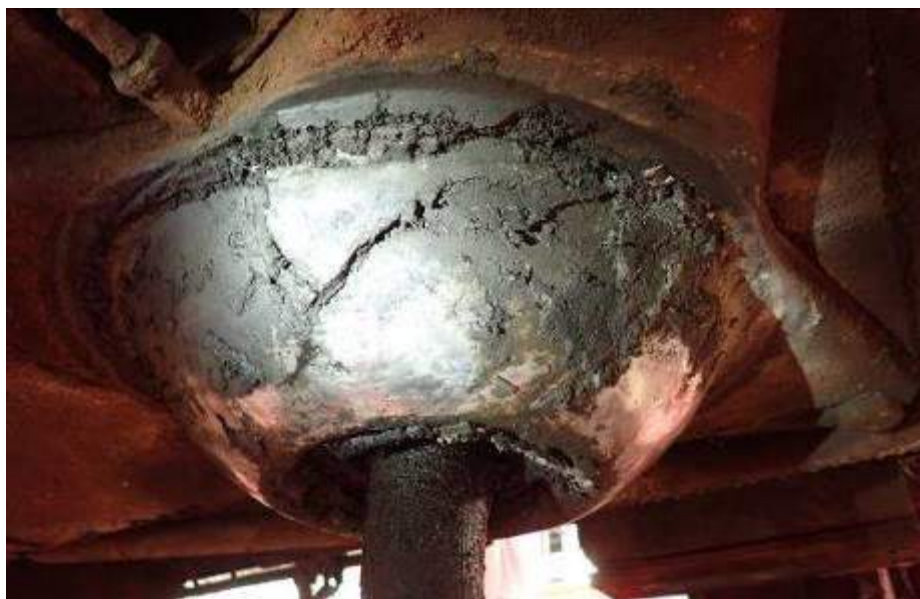
*Foto nr.2 - Crapodina superioară de la boghiul deraiat*

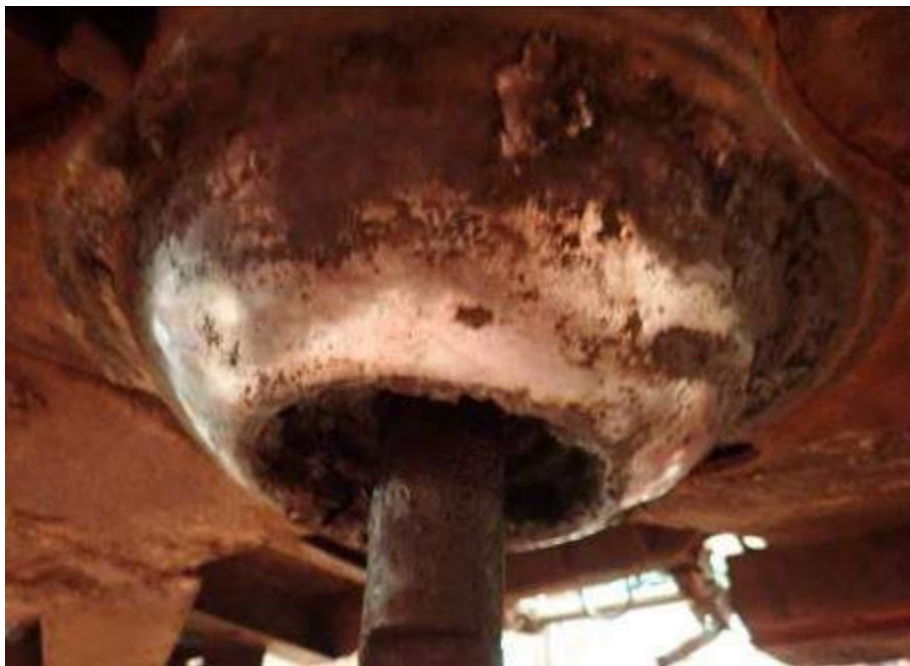
*Foto nr.3 - Crapodina superioară de la boghiul deraiat*

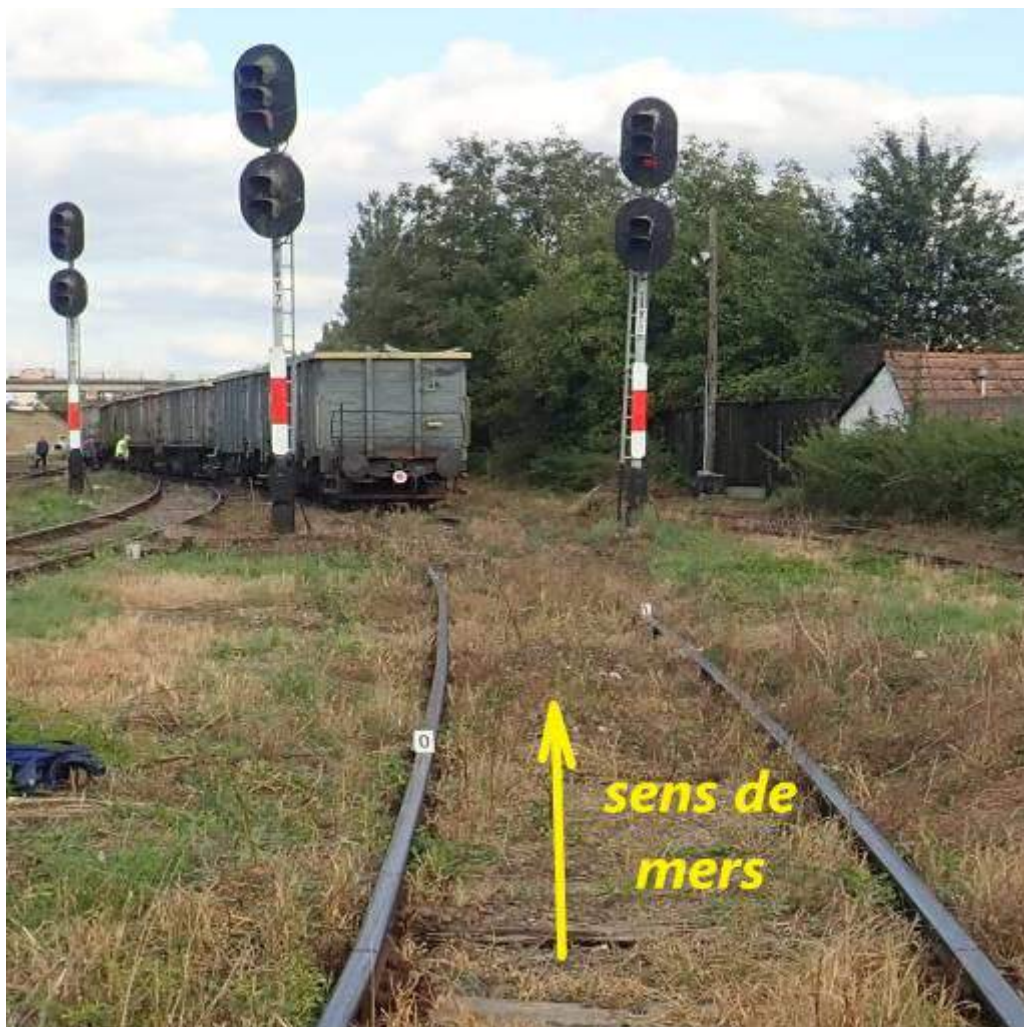
*Foto nr.4 - Repere în legătură cu modul de producere al deraierii*

- punctul „0” marchează prima urmă de cădere a roții din partea stângă a vagonului, de pe suprafața de rulare a șinei (șina firului interior a curbei), între firele căii;
- punctul „1” marchează urma de escaladare a roții din partea dreaptă a vagonului, de pe suprafața de rulare a șinei (șina firului exterior a curbei), în exteriorul căii și este situat la 8,6 m de poziția punctului „0” translatată pe șina din partea dreaptă.

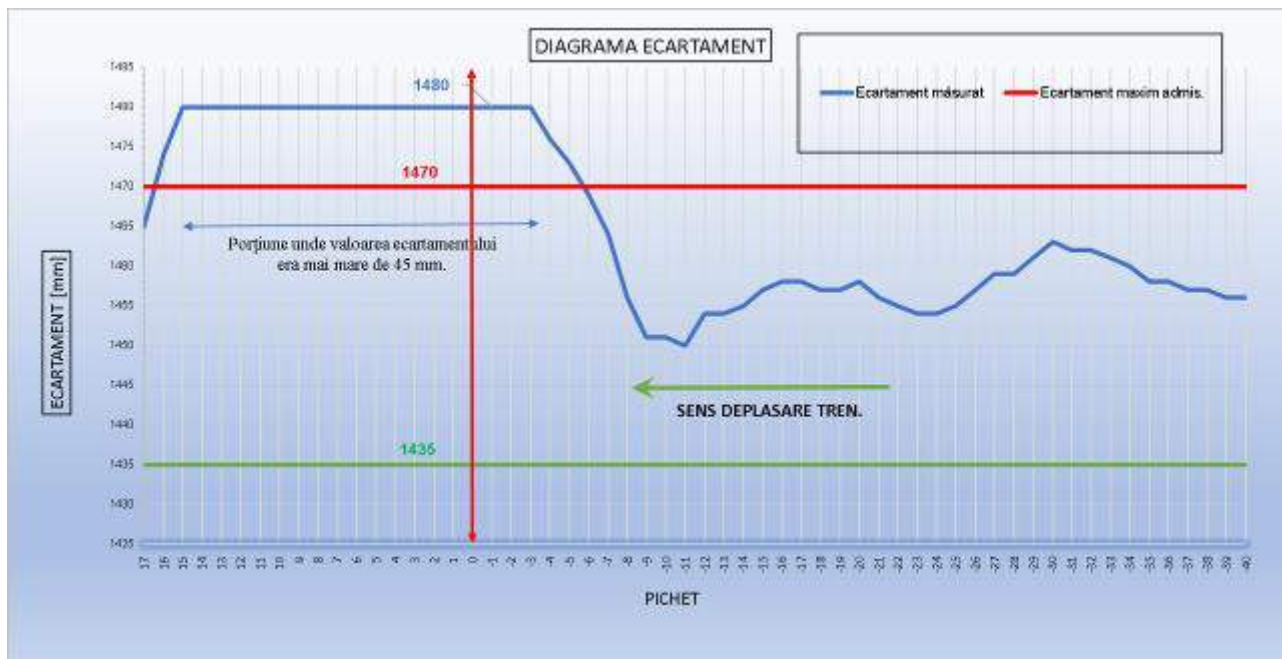
*Diagrama nr.1- Diagrama ecartament*

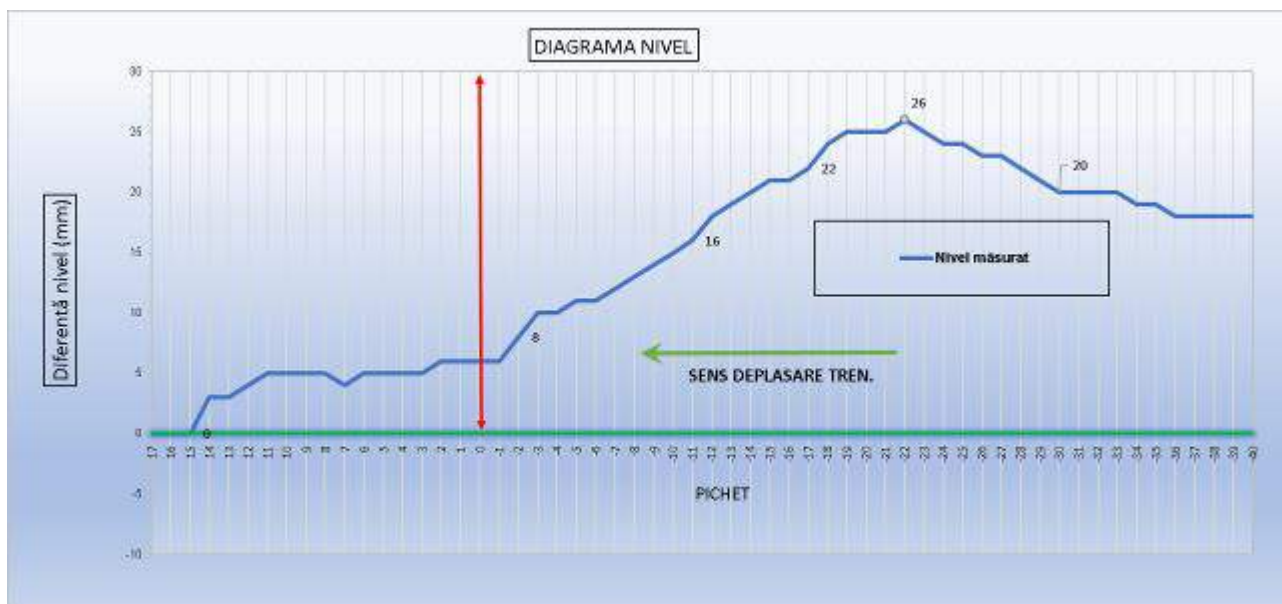
*Diagrama nr.2 – Diagrama nivel transversal*

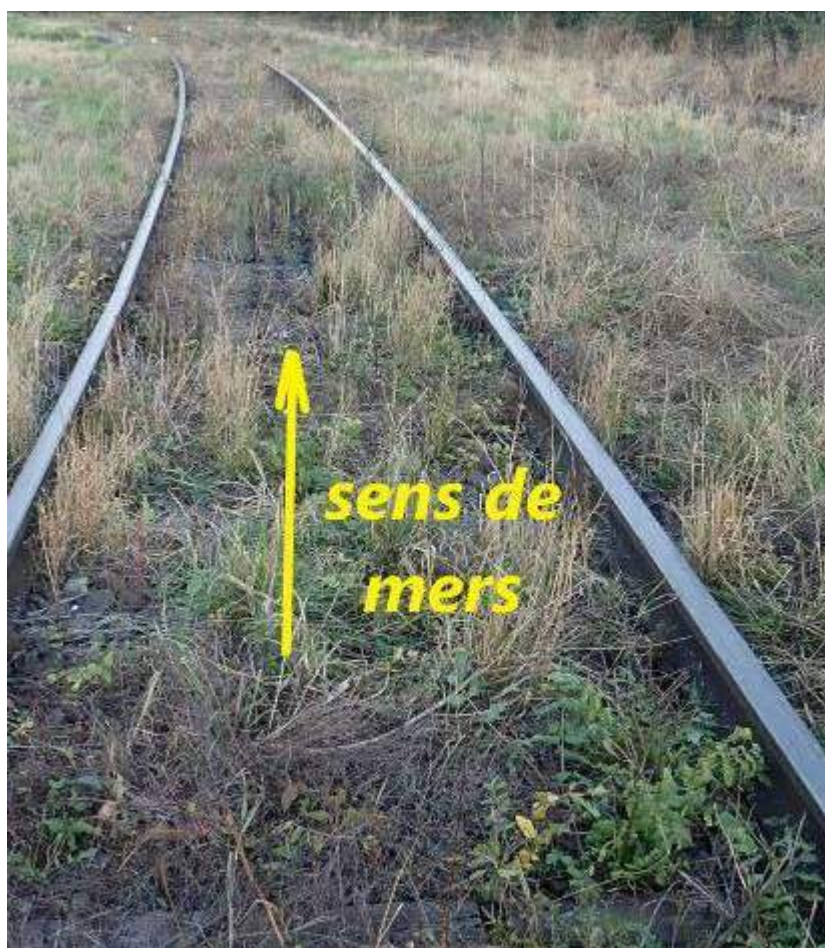
În unele zone, atât între șine cât și pe capetele traverselor, stratul de piatră spartă colmatată era peste nivelul feței superioare a traverselor, în special în zona de fixare a plăcilor metalice, nepermițând vizualizarea stării tehnice a traverselor pe zona în care pot apare deplasări ale plăcilor metalice în lungul traversei – *foto nr.5*.

*Foto nr.5 - Zone cu piatră spartă și vegetație care împiedică vizualizarea stării tehnice a traverselor în zona de fixare a plăcilor metalice*

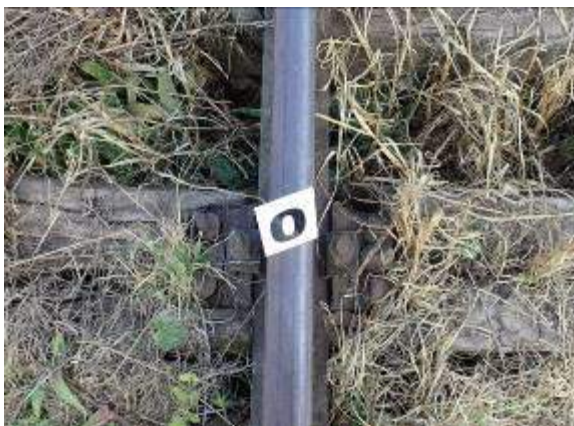
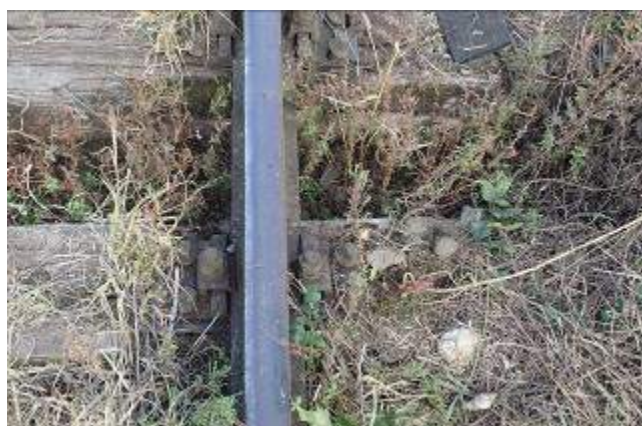
Punctul „0” a fost marcat în dreptul traversei „T-1” – *foto nr.6 ÷ 7*. De la punctul „0”, în sens invers de mers al trenului au fost verificate 24 de traverse, de la „T-1” până la „T-24” pe zona neafectată de deraiere și 10 traverse pe zona afectată de deraiere, notate cu „T1” ÷ „T11”.

- traversele de lemn „T-1” ÷ „T-5”, cu crăpături longitudinale, putrede sub plăcile metalice, tirfoane nestrânse;
- traversele de lemn „T1” ÷ „T4”, cu crăpături longitudinale, putrede sub plăcile metalice, tirfoane nestrânse;
- traversele „T-6” și „T5” sunt traverse de beton T13.

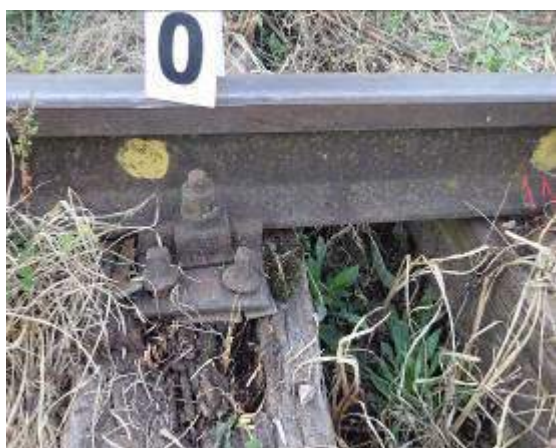
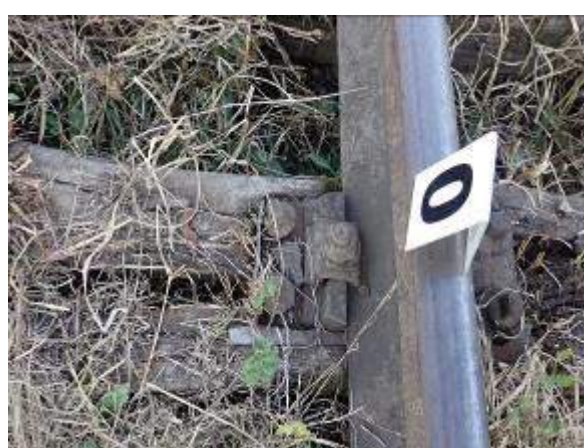
*Foto nr.8 - traversa „T-1”(interiorul căii)*

*Foto nr.9- traversa „T-1” (exteriorul căii)*

În *foto nr.8 ÷ 9* este prezentată traversa „T-1”, șina din partea stângă a sensului de mers (firul interior al curbei). Traversa este putredă, nu poate fixa placa metalică și împiedică deplasarea plăcii în lungul traversei.

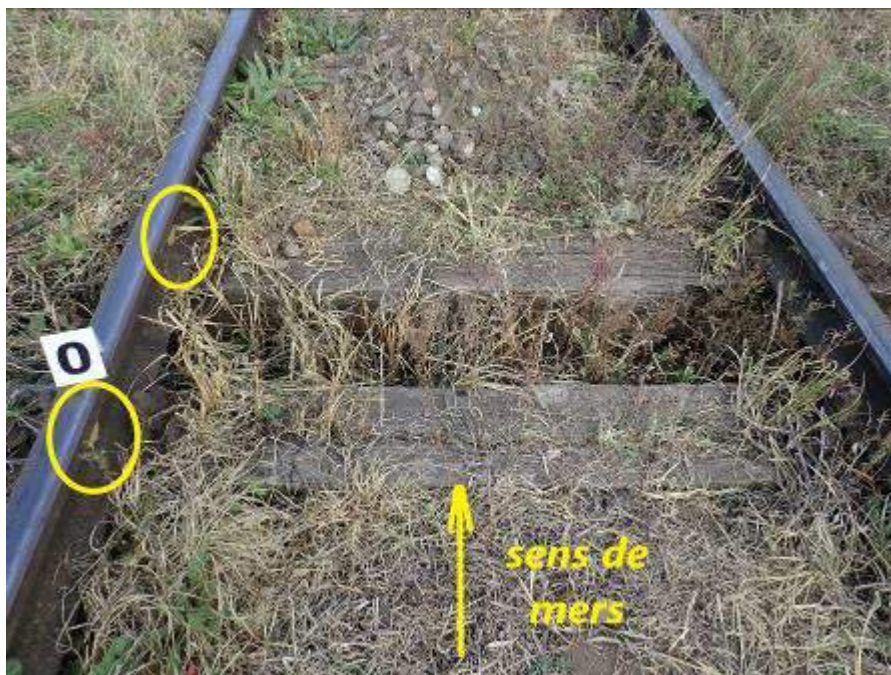
Foto nr.10

Traversele „T-1” și „T1”, erau marcate pe șina din partea stângă cu vopsea galbenă, în vederea înlocuirii – *foto nr.10*.

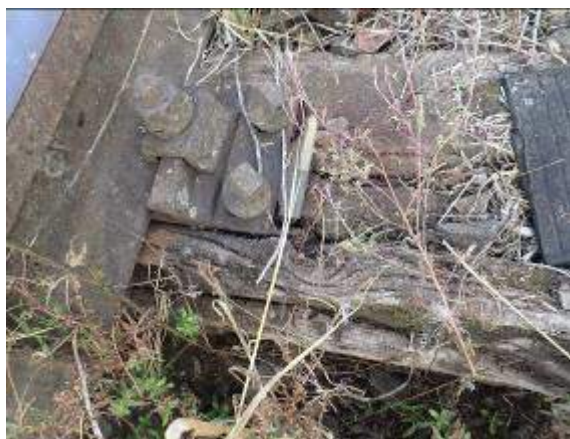
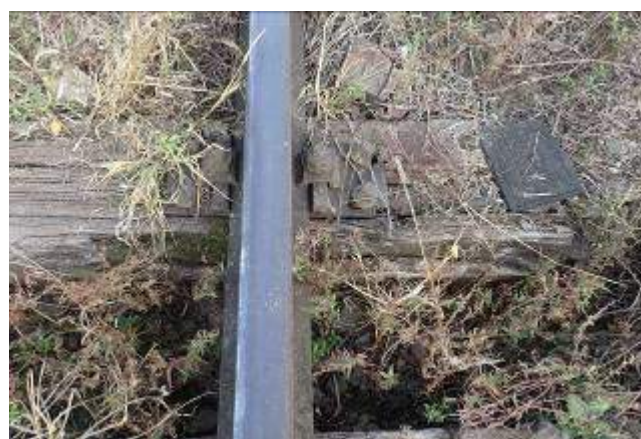
În *foto nr.11 și nr.12* este prezentată prima traversă după punctul „0” în care roata din partea stângă a părăsit flancul activ al ciupercii șinei, a frecat fața interioară a ciupercii șinei și a căzut între firele căii.

Foto nr.11 - traversa „T1”(șina din stânga)

Foto nr.12 - traversa „T1”(șina din dreapta)

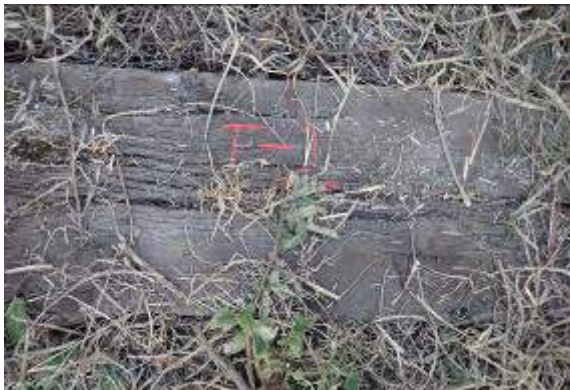
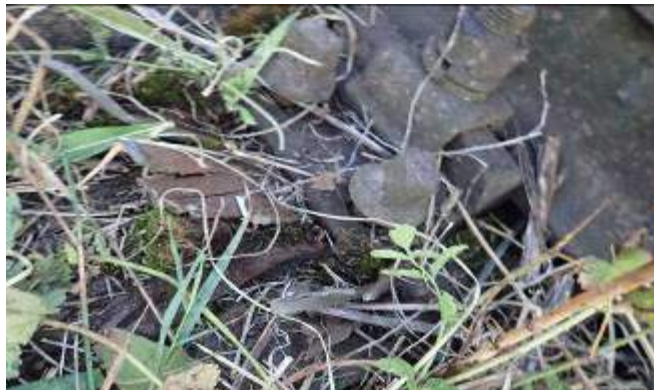
În *foto nr.13 ÷ 14* este prezentată traversa „T-2”, care este înaintea punctului „0” (locul de cădere a roții în interiorul căii). Traversa „T-2” era putredă atât sub placa metalică cât și pe zona centrală, placa metalică era înglobată în traversă, tirfoanele nu asigurau fixarea plăcilor metalice și împiedicarea deplasării plăcilor în lungul traverselor.

Foto nr.13- traversa „T-2”(zona centrală)

Foto nr.14 - traversa „T-2”(zona de capăt)
