## RAPORT DE INVESTIGARE

al accidentului feroviar produs la data de 03.11.2021, ora 14:20, între HM Popești Vâlcea și stația CFR Berbești, prin deraierea de toate roțile osiilor primului boghiu al vagonului nr.81536653500-4, al 19-lea din compunerea trenului de marfă nr.23686

*Ediție finală  
27 Septembrie 2022*

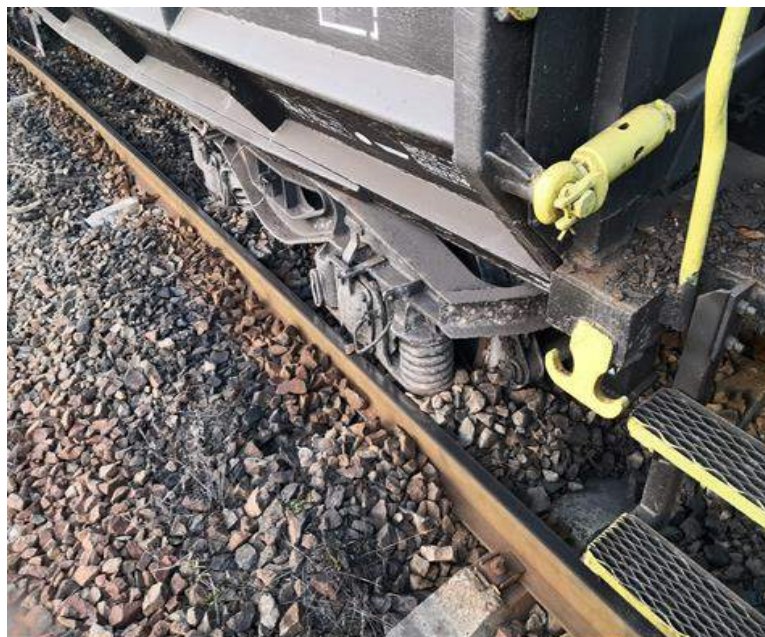
*Photo no.1: bogie of wagon no.81536653500-4 derailed.*

The derailment happened following the fall of the right wheel from the first axle of the wagon no.81536653500-4, from the active shoulder of the inner rail of the curve, between the rails, following the development of the next **causal, contributing and systemic factors**:

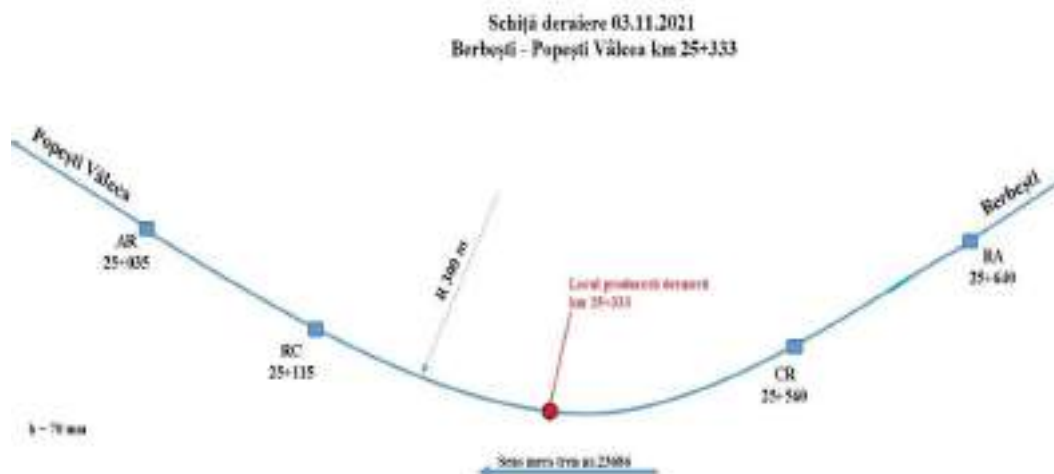
Fig. nr.2: schița producerii accidentului.

Acesta a constat în deraierea de toate roțile de la primul boghiu, în sensul de mers al trenului, al vagonului nr.815366535004 (al 19-lea în componerea trenului).

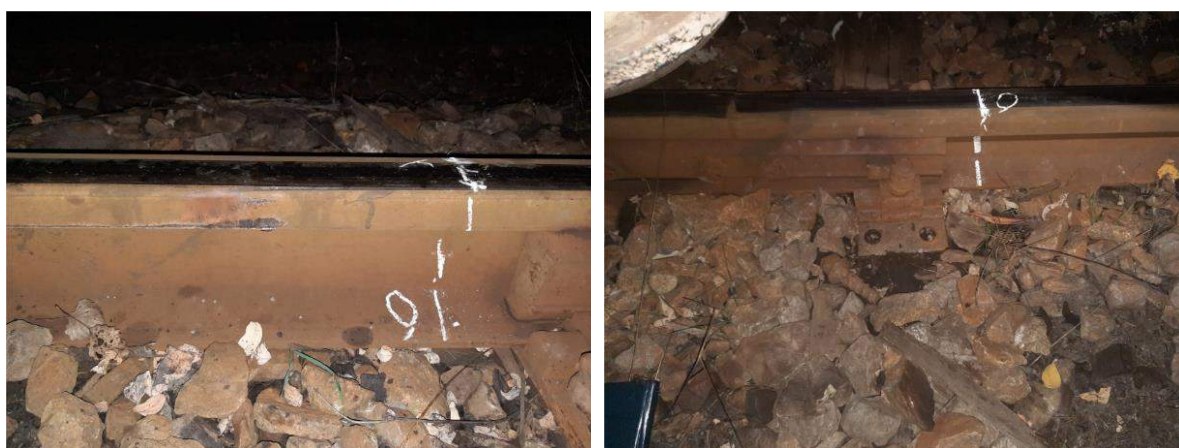
Prima urmă de deraiere, în sensul de mers al trenului a fost observată pe flancul șinei de la interiorul curbei (firul din dreapta a căii). Acest loc a fost considerat începutul deraierii fiind notat ca punct "0" la km. 25+333. Această urmă a fost produsă de roata din dreapta a primei osii, în sensul de mers a vagonului, care a circulat deraiată pe elementele de prindere.

Foto nr.2: Prima urmă de deraiere la km. 25+333 punct "0" (fir stâng /fir drept).

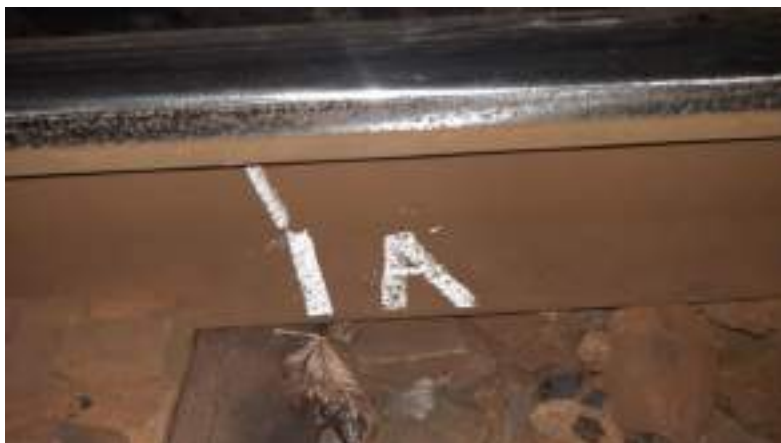
La o distanță de 11800 mm față de punctul "0" pe firul exterior al curbei a fost constatată, pe flancul activ al șinei, o urmă de escaladare a roții din partea stângă a aceleiași osii. Această urmă a fost notată ca fiind punctul "A". Roata a circulat cu buza bandajului pe suprafața de rulare a șinei o distanță de 840 mm, după care a părăsit flancul inactiv al șinei. Locul în care roata a părăsit flancul inactiv al șinei a fost notat că fiind punctul "B". Roata a rulat în continuare pe elementele de prindere, respectiv pe capătul traverselor și pe piatra spartă. Șocurile produse din cauza circulației vagonului

*Foto nr.3: Urmă de escaladare a unei roți pe flancul activ al șinei, punctul "A"*

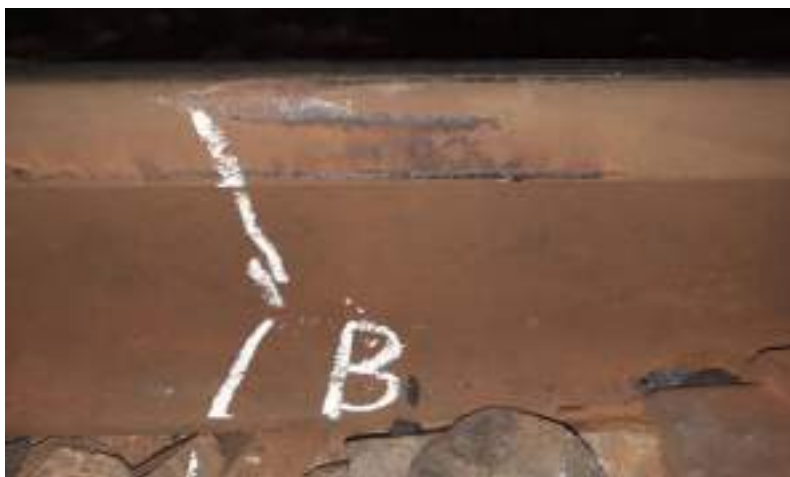
*Foto nr.4: Urma părăsirii flancul inactiv al șinei, punctul "B".*

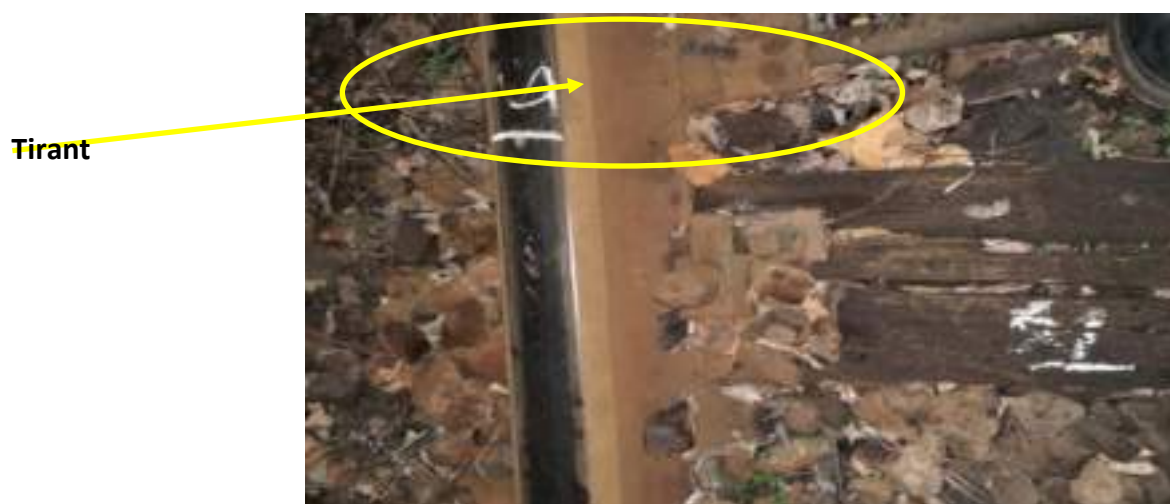
Între traversele T19 - T20, T15 - T16 și T4 -T5 s-a constatat existența unor dispozitive improvizate cu rol în menținerea ecartamentului (tiranți).

Prisma de piatră spartă era completă , colmatată cu cărbune, cu vegetație în cuprinsul său.

Foto nr.5: Dispozitiv improvizat pentru menținerea ecartamentului(tirant).
