## AVIZ

## RAPORT DE INVESTIGARE

privind accidentul feroviar produs în data de 28.11.2021, pe raza de activitate a Sucursalei Regionale de Căi Ferate Brașov, între HCV Sărmășel și stația CFR Luduș (secție neinteroperabilă gestionată de RC CF Trans SRL Brașov), prin deraierea de toate osiile a primului boghiu și de o osie al celui de al doilea boghiu în sensul de mers al vagonului remorcă din compunerea automotorului AMX 1600 ce forma trenul de călători nr.16301 aparținând Regio Călători SRL Brașov

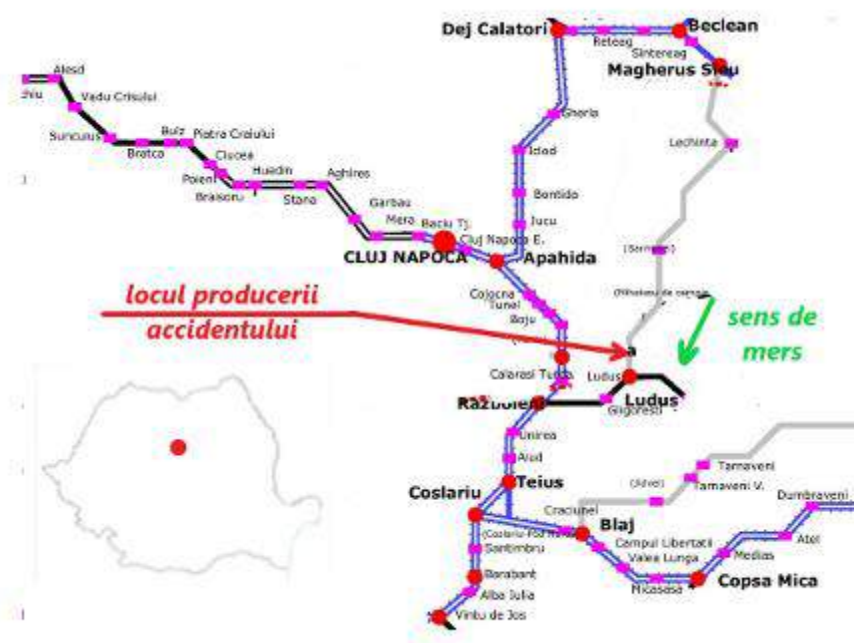
Figura nr.1

În data de **28.11.2021**, în circulația trenului de călători nr.16301 pe relația Sărmășel - Luduș, în zona km.6+757 – *figura nr.1*, mecanicul trenului a sesizat zgomote și reacții anormale în corpul trenului, motiv pentru care a luat măsuri de frânare rapidă.

După oprirea imediată a trenului, ca urmare a verificărilor efectuate, s-a constatat că boghiul nr.3 al automotorului era deraiat de ambele osii, iar boghiul nr.4 era deraiat de prima osie în sensul de mers. Roțile se aflau la o distanță de circa 30 ÷ 40 cm de ciuperca șinei din partea dreaptă, în sensul de mers (firul exterior al curbei).

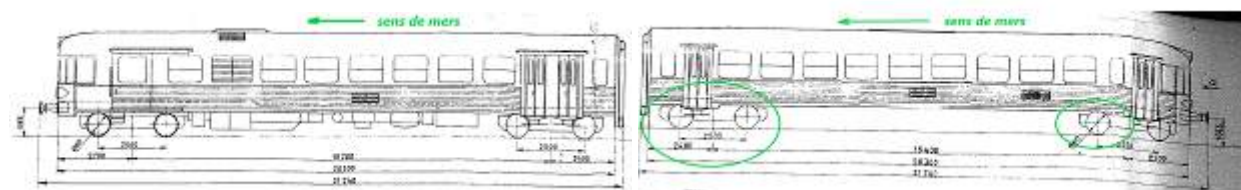
*Figura nr.2*

Fiecare vagon are două boghiuri cu câte două osii. În circulația trenului nr.16301, poziția celor două vagoane în sensul de mers a fost: vagonul motor-vagonul remorcă. În circulația automotorului, osiile deraiate au fost cele cu nr.5, nr.6 și nr.7 – *figura nr.2*.

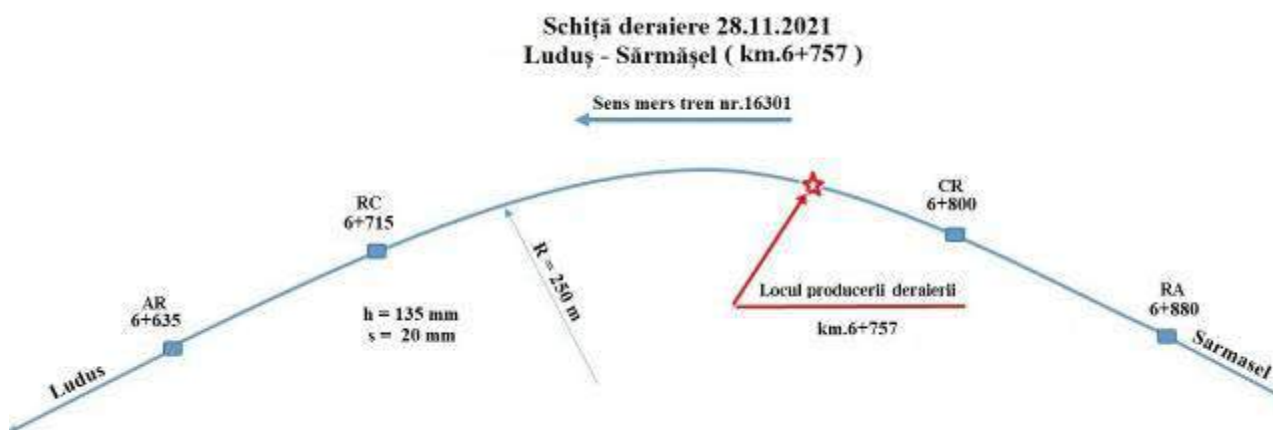
*Figura nr.3 - Locul primei urme de deraiere*

Prima urmă de frecare și de cădere a roții din partea stângă, a primei osii a vagonului remorcă (în sensul de mers a trenului), s-a identificat pe suprafața activă a șinei, pe firul interior al curbei, la 50 cm de rostul joantei, de la km 6+757. Acest punct a fost marcat cu punctul „0”.

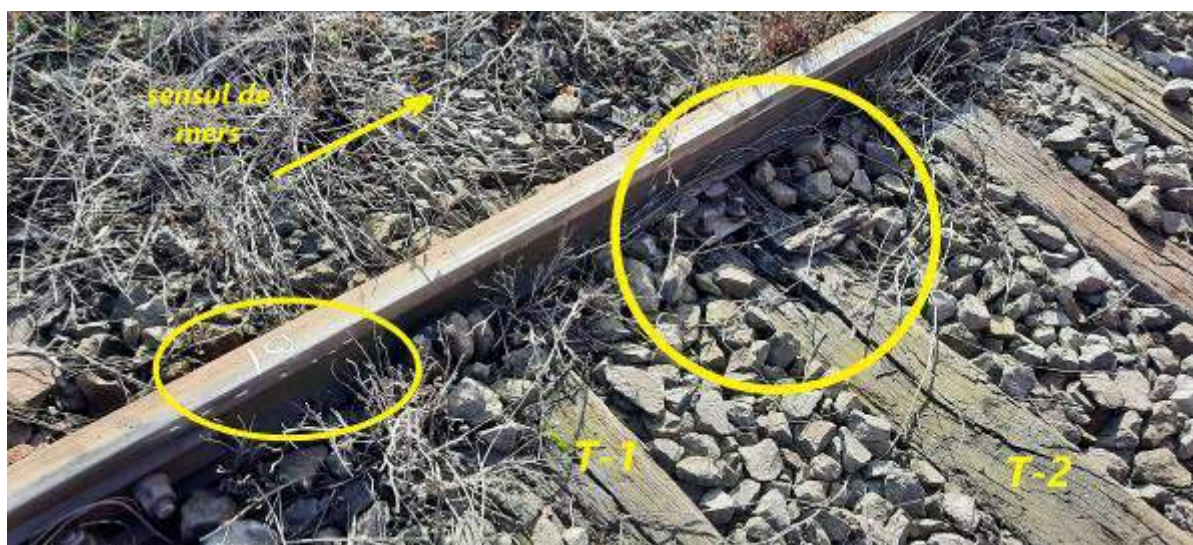
*Foto nr.1 - punctul „0” (urma de cădere între firele căii a roții din partea stângă)*

- punctul „0” marchează prima urmă de frecare pe suprafața activă a șinei (șina firului interior a curbei) și de cădere între firele căii a roții din partea stângă a primei osii a vagonului remorcă, în sensul de mers a trenului;
- punctul „1” marchează urma de escaladare a ciupercii șinei (firul exterior al curbei), de către roata din partea dreaptă a primei osii a vagonului remorcă, situat la 2,6 m de poziția punctului „0” translatată pe șina din partea dreaptă;
- punctul „2” marchează urma de cădere în exteriorul căii, a roții din partea dreaptă a primei osii a vagonului remorcă, situat la 2,26 m de poziția punctului „1”.

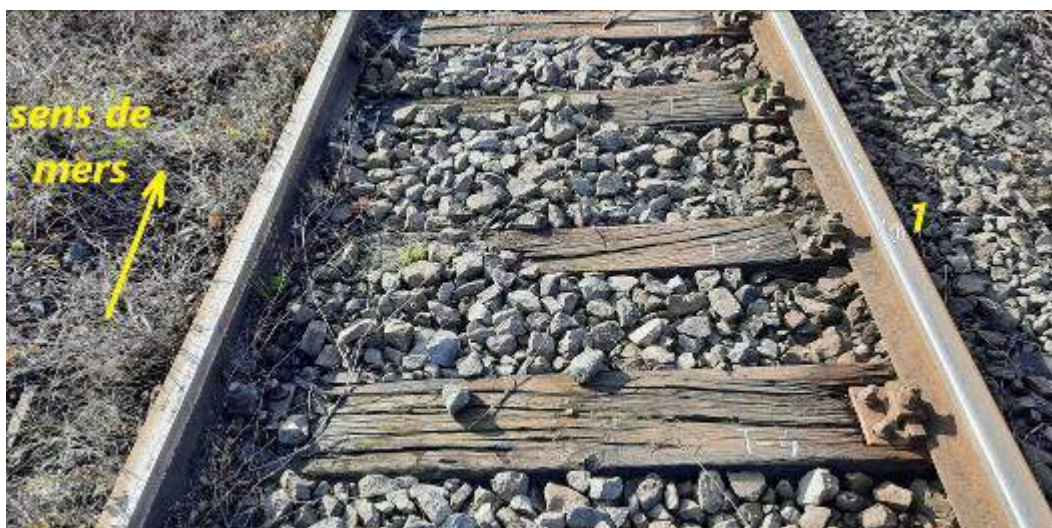
*Foto nr.2 - punctul „1” - punctul de escaladare de către roata din partea dreaptă*

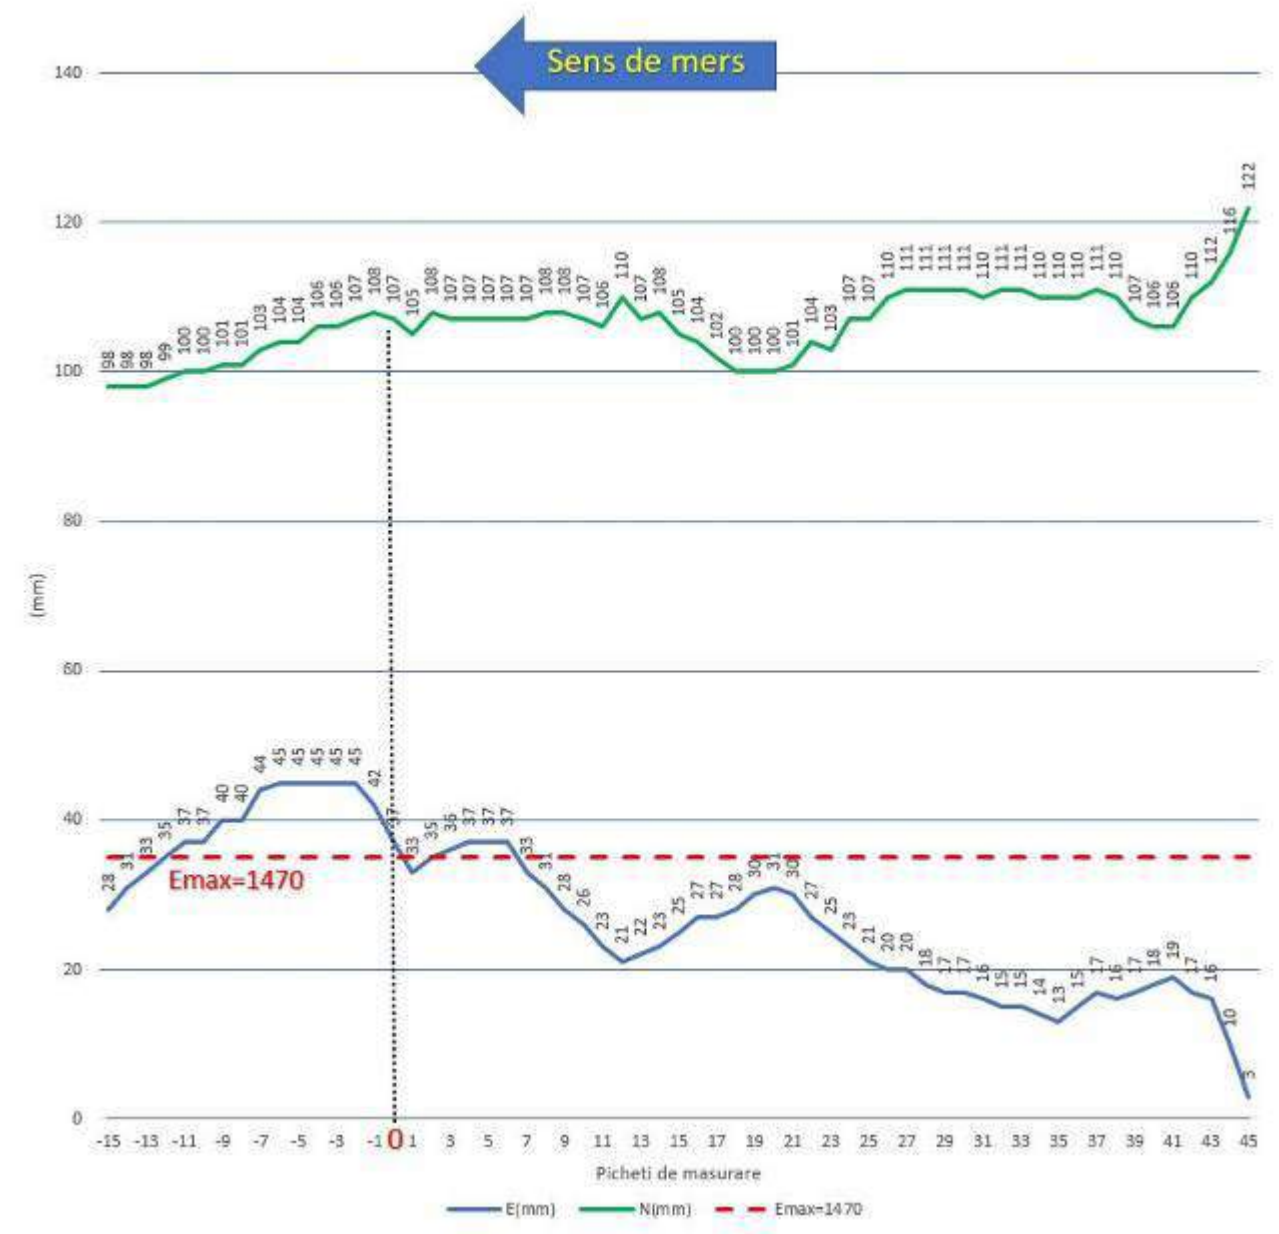
Diagrama ecartamentului și nivelului transversal al căii

Valorile ecartamentului și a nivelului transversal, măsurate în regim static, sunt prezentate în diagrama de mai jos:

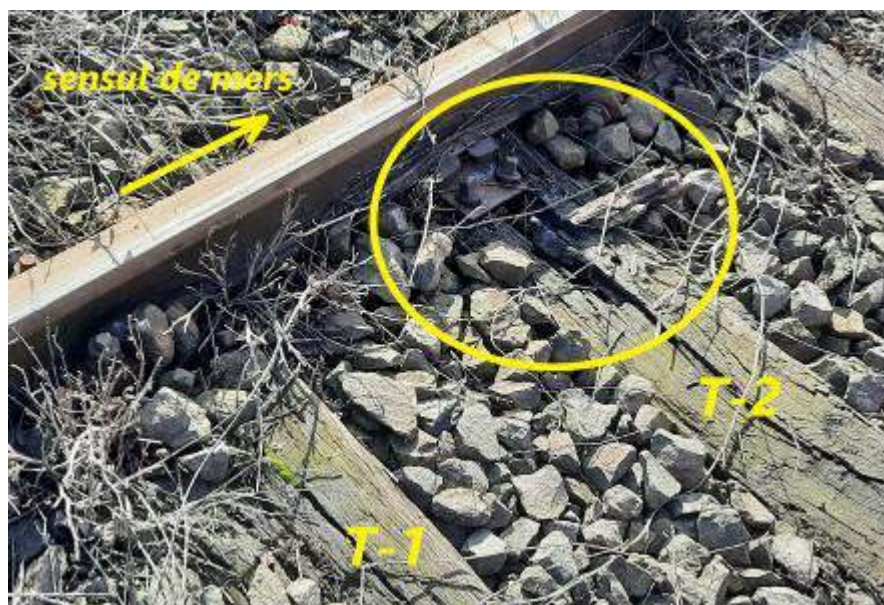
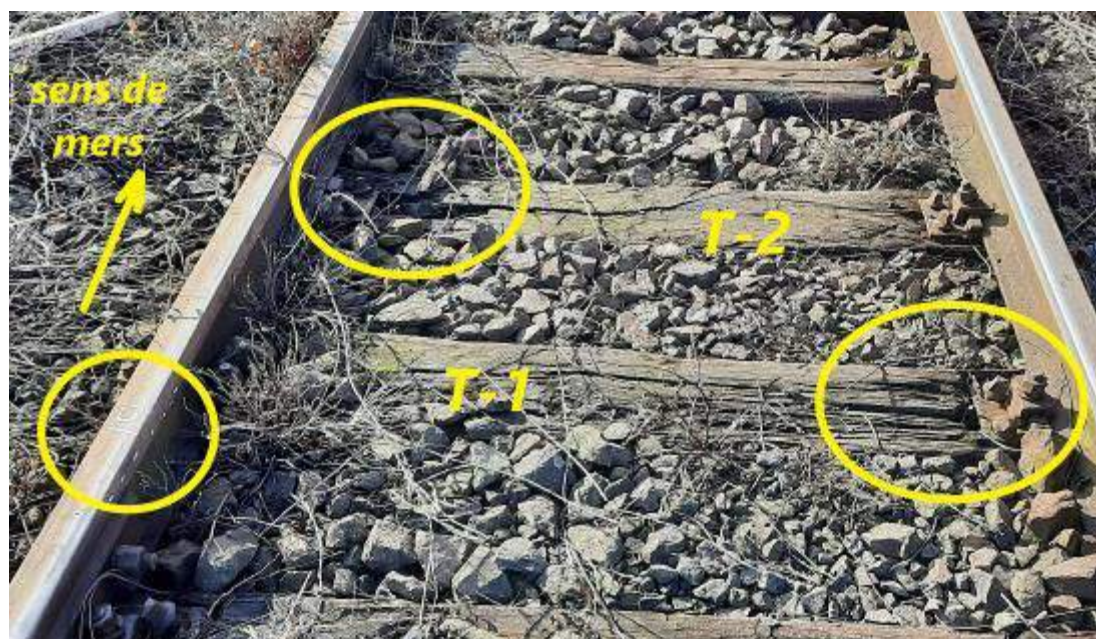
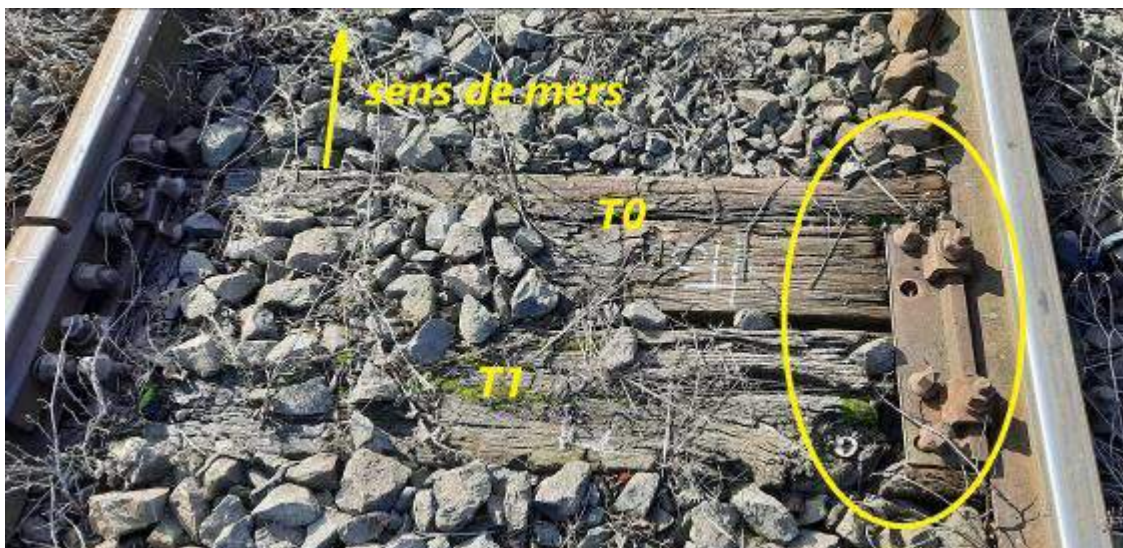
- toate traversele de lemn de la „T<sub>6</sub>” ÷ la „T<sub>-6</sub>” au fost necorespunzătoare, putrede sub plăcile metalice, sau pe zona de mijloc, cu tirfoanele nestrânse;

*Foto nr.3 – traversele T<sub>-1</sub> și T<sub>-2</sub>*

*Foto nr.4 - traversele T<sub>-1</sub> și T<sub>-2</sub>*

Foto nr.5 – traversele  $T_0$  și  $T_1$

- au fost analizate 56 traverse, din care 40 traverse au fost constatate ca fiind necorespunzătoare (putrede în zona de prindere a plăcilor metalice, sau pe întreaga lungime a traversei), 13 traverse prezentau defecte de tipul: crăpături longitudinale, crăpături pe zona centrală sau zona de capăt, strivite în zona de prindere, tirfoanele nestrânse, iar 3 traverse au fost considerate corespunzătoare.
