## RAPORT DE INVESTIGARE

al accidentului feroviar produs la data de 29.11.2021, ora 12:12, pe raza de activitate a Sucursalei Regionale CF Craiova, secția de circulație Drăgotești-Turceni (linie simplă, electrificată), la intrare în stația CFR Turceni, pe zona aparatului de cale nr.6, prin deraierea a două vagoane din compunerea trenului de marfă nr.23644

*Raport investigare final  
28 noiembrie 2022*

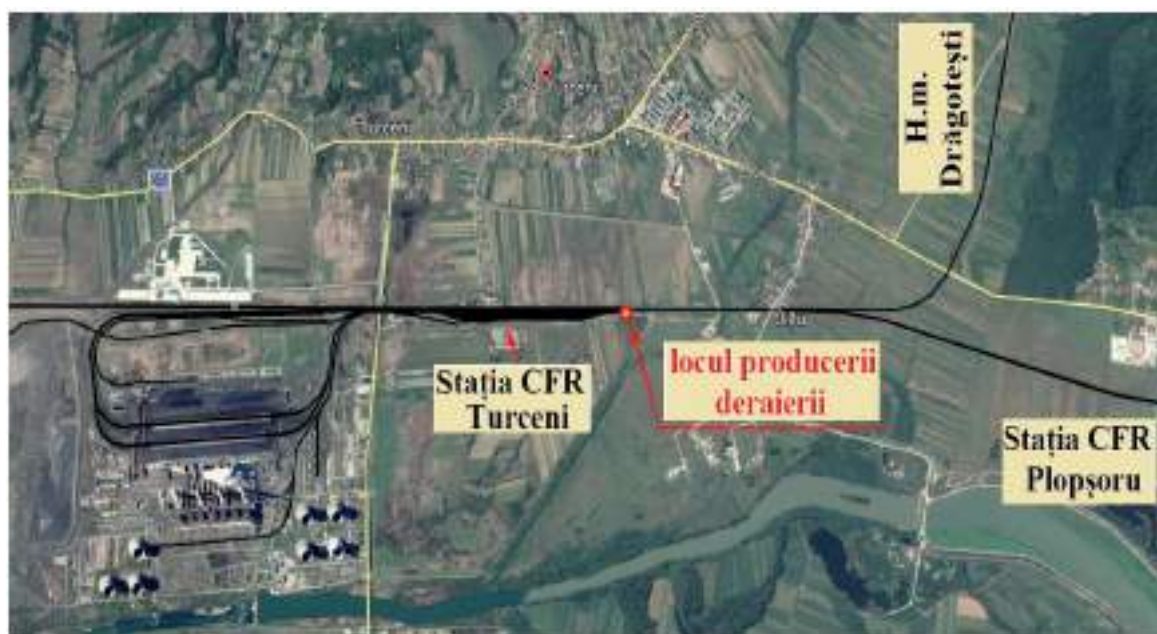
At about 12:12 o'clock, when the freight train no.23644 entered the railway station Turceni, end Y of the railway station, at the tip joint of the switch no.6, two wagons derailed, as follows:

- all axles of the wagon no.31536654628-3 (the 15<sup>th</sup> one after the locomotive) and it reclined at 45°;
- first bogie of the wagon no.81536651676-4 (the 16<sup>th</sup> one after the locomotive), in the running direction.

Figure no.1: accident site.

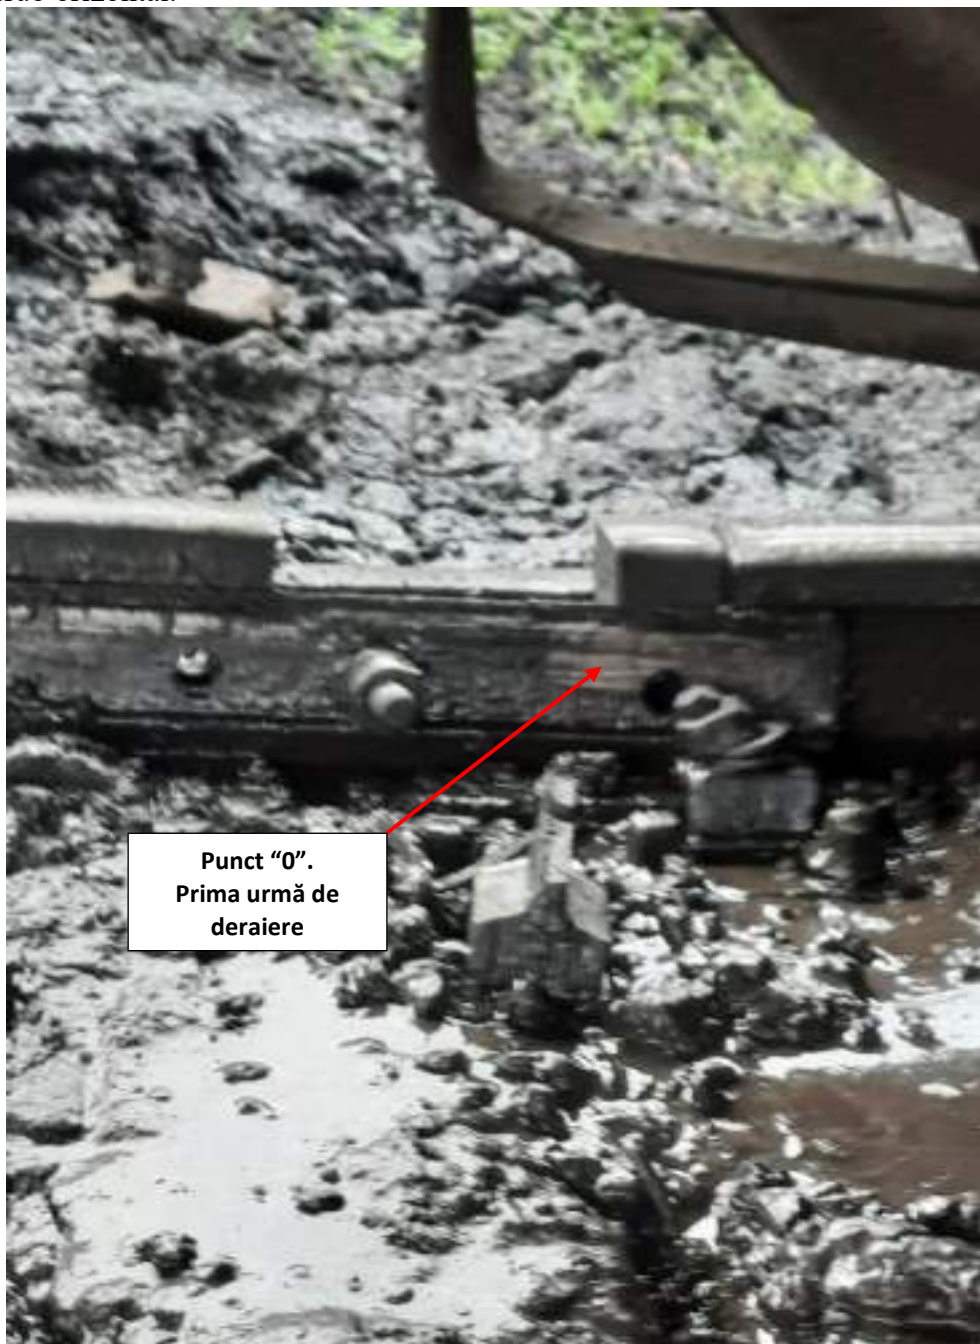
Prima urmă de deraiere a fost observată la joanta de vârf a schimbătorului de cale numărul 6 în partea dreaptă, în sensul de mers al trenului, la km 14+950. Acest punct s-a marcat și notat pe teren ca fiind punctul "0". La această joantă, în rostul de dilatație, s-a constatat că erau introduse două cuponașe de șină, unul cu lungime de 40 mm și celălalt cu lungime de 170 mm, acesta din urmă fiind eclisat cu un șurub orizontal.

*Foto nr.1: Prima urmă de deraiere la km. 14+950 punct "0".*

Deraierea s-a produs la joanta de vârf a schimbătorului de cale nr.6. în partea dreaptă a sensului de mers al trenului, la km 14+950. La aceasta joantă, în rostul de dilatare, s-a constatat că erau introduse două cuponașe de șină, unul cu o lungime de 40 mm și celălalt cu o lungime de 170 mm, acesta din urmă fiind eclisat cu un șurub orizontal. Al doilea cuponaș era rupt longitudinal între ciuperca și inima șinei (în secțiune 80% ruptură veche, 20% ruptură nouă cu aspect lucios cristalin), prin această ruptură creându-se un nou rost având dimensiunea după rupere de 190 mm.

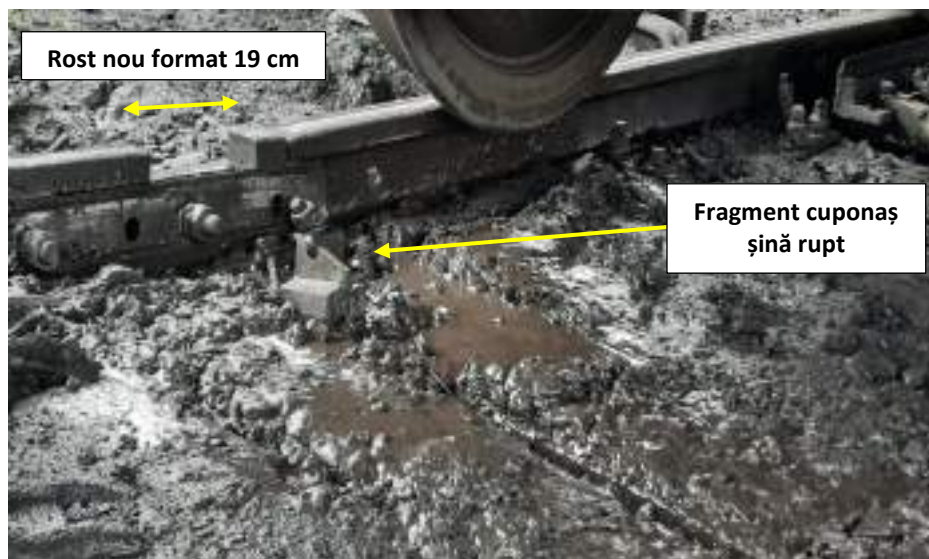
Lungimea măsurată a rostului, ce includea și cuponașele, a fost de 220 mm. Cuponașul având lungimea de 170 mm era rupt longitudinal între ciupercă și inima șinei, aspectul acestei ruperi fiind în proporție de 80% ruptură veche, iar 20% ruptură nouă (cu aspect lucios cristalin). Din cauza rupei acestui cuponaș s-a creat un nou rost, având după rupere dimensiunea de 190 mm, în aceste condiții nu a mai fost asigurat ghidajul roții nr 1 (partea dreaptă a sensului de mers a trenului) de la prima osie a primului boghiu de la vagonul 15 (vagonul nr.82536654628-3) din compunerea trenului, producându-se deraierea acestei osii. Vagonul a mers deraiat circa 30 m de la locul producerii deraierii, șocurile produse din cauza circulației deraiate antrenând în deraiere celelalte osii ale acestui vagon și primele 2 osii ale vagonului nr.81536651676-4 (al 16-lea din compunerea trenului).

*Foto nr.2: Rost nou format in urma ruperii longitudinale a cuponașului introdus în cale.*

- nu a fost eclisată corect joanta;
- pentru compensarea rostului nou creat s-au folosit două cuponașe de șină;
- lungimea golului de rost provizoriu a fost de 210 mm contrar prevederilor instructionale, care permit un gol de maxim 175 mm;
- nu a fost-utilizat un cuponaș de șină cu talpa tăiată și cu gaura de eclisare prelungită;

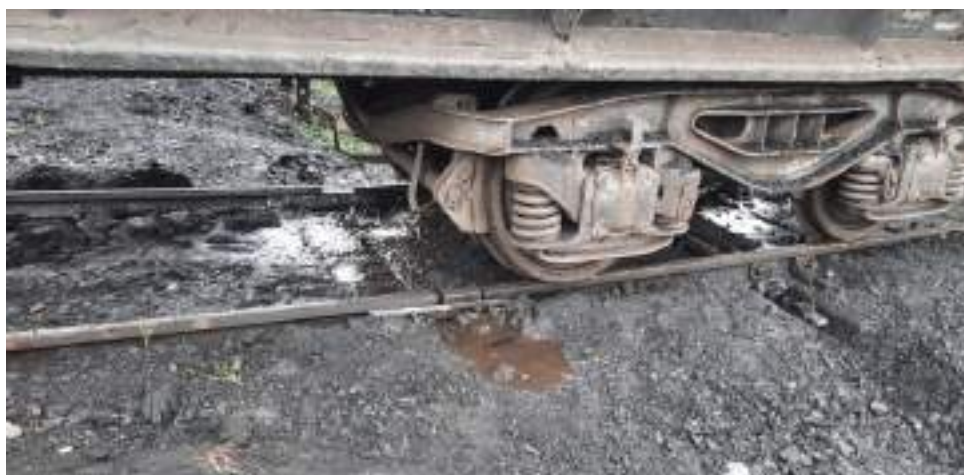
*Foto nr.3: Detaliu joantă noroioasă, lăsătură oarbă..*

Prima joantă a schimbătorului de cale nr.6 (punctul “0”), inclusiv traversele adiacente, din cauza gradului mare de colmatare și a umidității în exces, se comportă ca o lășătură oarbă (joantă noroioasă), care nu permitea susținerea corespunzătoare a sarcinilor produse de trecerea materialului rulant. La trecerea materialului rulant se produceau deplasări verticale și laterale ale șinelor care au dus la slăbirea joantei și în final la ruperea longitudinală a cuponașului, prin această ruptură creându-se un nou rost având dimensiunea după rupere de 190 mm.

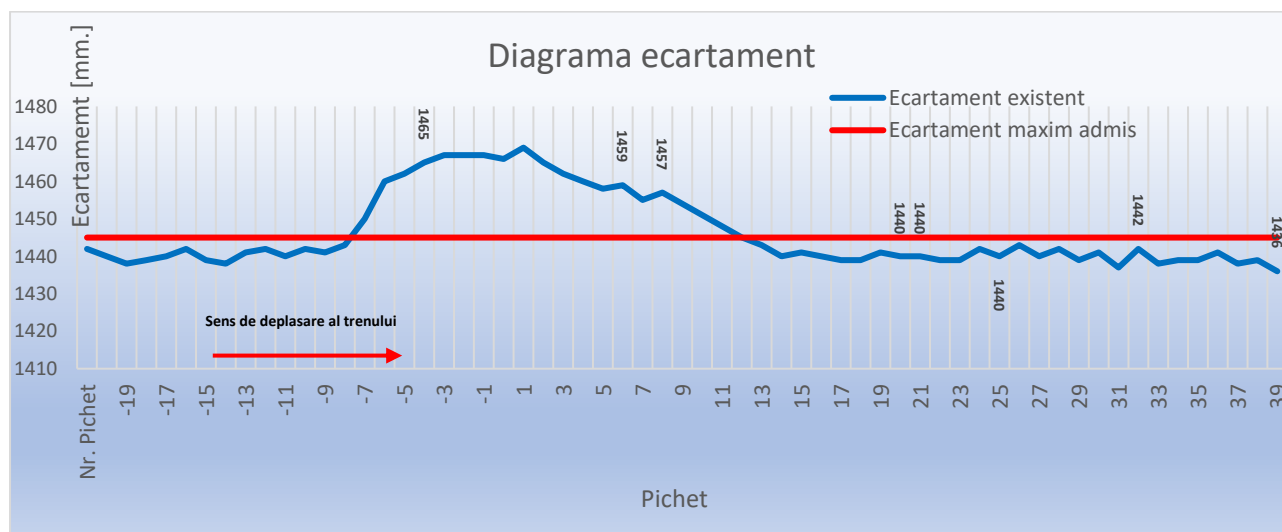
Fig. nr.3: Diagrama ecartament (ecartamentul maxim admis 1445mm reprezentând valoarea ecartamentului nominal 1435mm, 10 mm toleranța maxim admisă corespunzătoare vitezei de circulație)

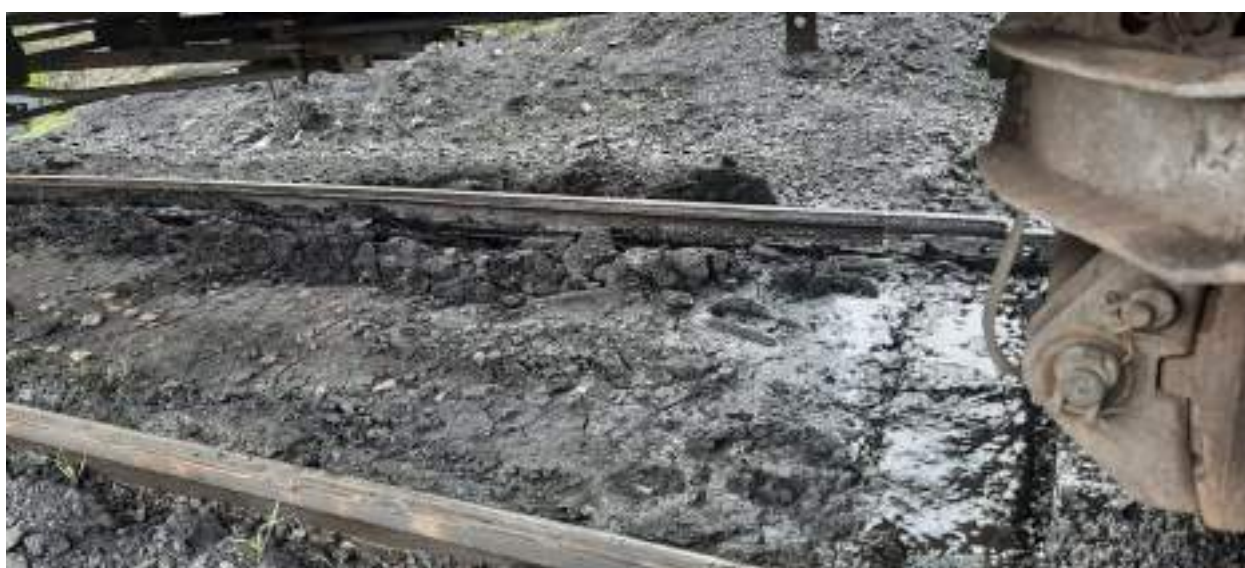
Prisma de piatră spartă era completă, dar cu exces de umiditate și colmatată cu cărbune. La 7 traverse consecutive în zona punctului "0" s-a constatat prindere inactivă a plăcilor metalice (tirfoane slăbite). Prima joantă a schimbătorului de cale nr.6 (punctul "0") inclusiv traversele adiacente, din cauza gradului mare de colmatare și a umidității în exces, se comportă ca o lășătură oarbă care nu permite susținerea corespunzătoare a sarcinilor induse de trecerea materialului rulant. La aceste traverse din cauza lășăturilor repetate și a deplasărilor laterale se observă o amprentă de aproximativ 10 mm în zona prinderilor plăcilor metalice.

*Foto nr.4: Detaliu grad de colmatare a prisme de piatră spartă.*

Colmatarea prisme de piatră spartă cu praf de cărbune, a condus la imposibilitatea drenării apei din prisma de piatră spartă și la creșterea vitezei de degradare (putrezire) a traverselor de lemn a apariției lășăturilor oarbe și a joantelor noroioase.

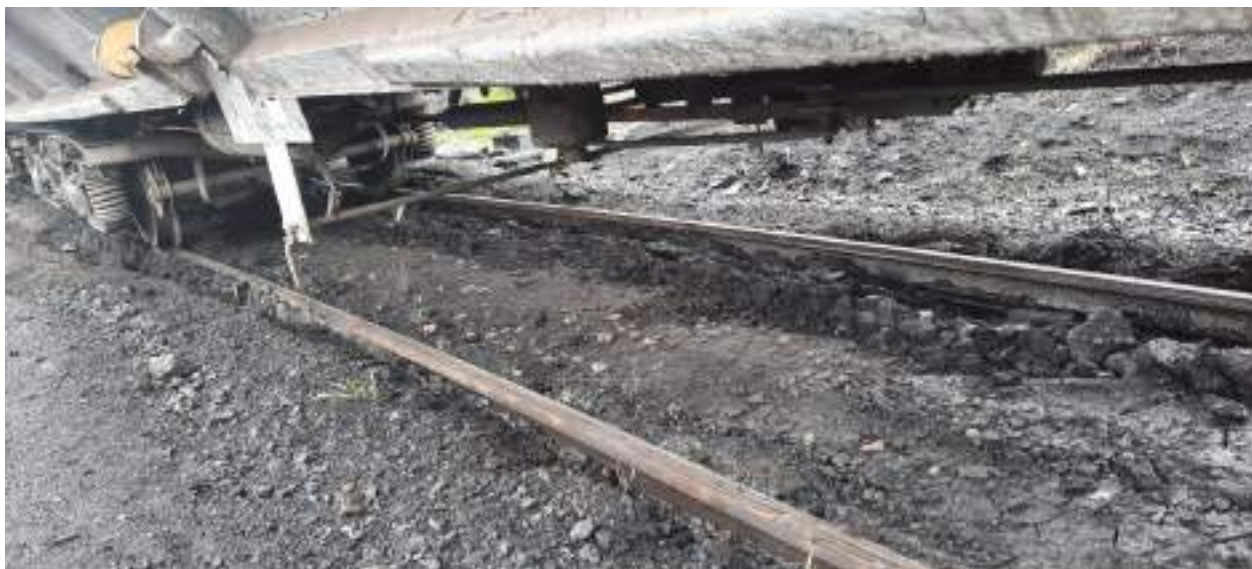
*Foto nr.5: Detaliu grad de colmatare a prisme de piatră spartă.*
